BITACORA ELECTRÓNICA DE OBRA

Confirma Bitacora: Si	Nro Informe: 43	Fecha Informe: 01-10-2020	Nombre De La Obra: Corredor vial Lima-Canta-Huayllay-Dv. Cochamarca-Emp. PE 3N Obras de Rehabilitación y Mejoramiento	Personal Encargado: LUZMILA GUERRA MOTTA
---------------------------------	---------------------------	-------------------------------------	---	--

SALDO DE OBRA: "MEJORAMIENTO, REHABILITACIÓN Y CONSERVACIÓN POR NIVELES DE SERVICIO DEL CORREDOR VIAL, LIMA – CANTA – HUAYLLAY – DV. COCHAMARCA – EMPALME PE 3N"

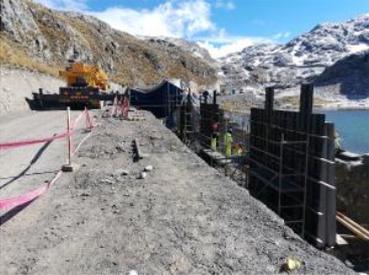
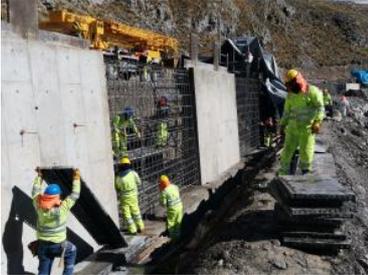
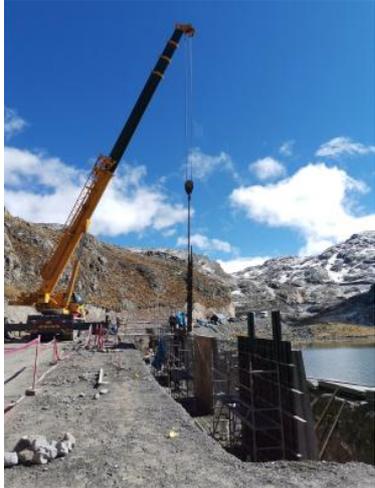
Actividades:
OBRAS INICIALES: TRAMO 2
PROGRESIVA: km 39+990 al km 40+129
500Obras Complementarias
501Muro de Concreto Armado
612.AEncofrado y Desencofrado

CDescripcion_____:
Personal: 10 operarios, 5 oficial, 6 ayudantes, 2 vigías
Equipos: 2 camión grúa, con sus respectivos operadores.
Las actividades son verificadas por personal extranjero de la empresa Contratista CRBC

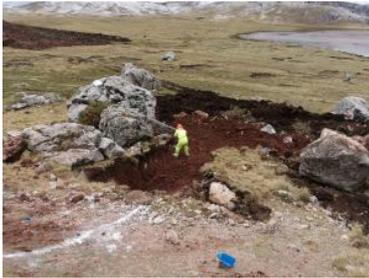
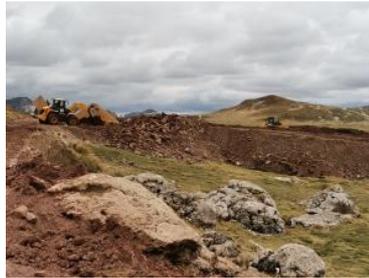
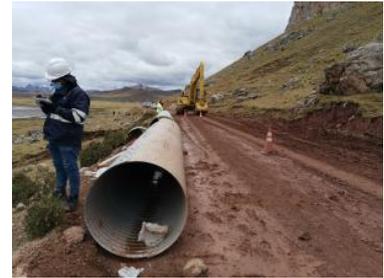
OBRAS INICIALES: TRAMO 2
PROGRESIVA: 85+396
600 Obras de Arte
601.A Excavación no clasificada para estructuras

Se verifica la limpieza de barro en la vía con el apoyo de un cargador

El material excedente producto de las excavaciones en ejecución son acumuladas a los lados de la excavación en proceso.

Personal de campo en Seguridad y Salud en el trabajo de la Supervisión de obra, verifica las actividades en ejecución.

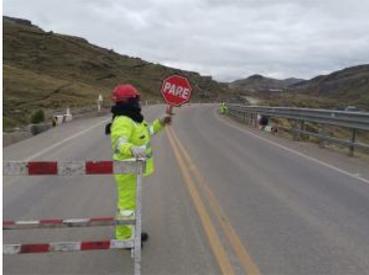
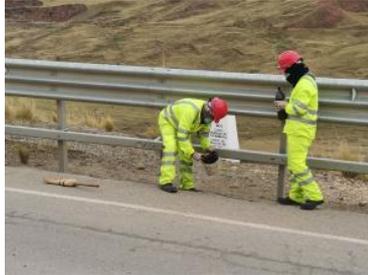
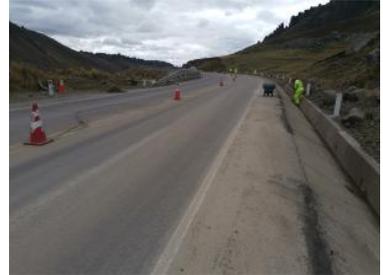
CONSERVACION POR NIVELES DE SERVICIO: TRAMO 3
SEGMENTO: 9
NOTIFICACION DE ESTANDAERES INCUMPLIDOS
AVISO N. 12 DE 14.09.2020
FISURAS EN CALZADA Y BERMA (AMBOS LADOS)

El plazo de reparación de 7 días (siete) indicado en la notificación, ya habría transcurrido SE TOMA CONOCIMIENTO QUE EN EL TRAMO DESCRITO NO SE CONTARÍA CON NINGUNA UNIDAD VEHICULAR PARA EL TRANSPORTE DEL PERSONAL Y HERRAMIENTAS. POR LO QUE, EL PERSONAL DE CAMPO PARA MOVILIZARSE LO HARIA CAMINANDO EN UN RANGO DE APROXIMADAMENTE 5KM DEL TRAMO DE TRABAJO HACIA SUS VIVIENDAS CON LOS RIESGOS QUE ELLO IMPLICA A SU SALUD E INTEGRIDAD FISICA (POR PRESENCIA DE LLUVIAS Y LLUVIAS ELECTRICAS), ADEMAS DEL CUMPLIMIENTO DE LAS METAS PROYECTADAS.

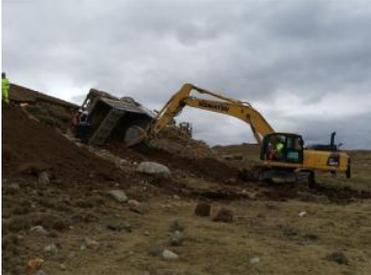
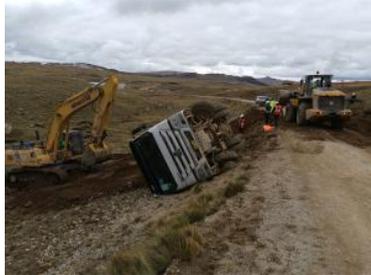
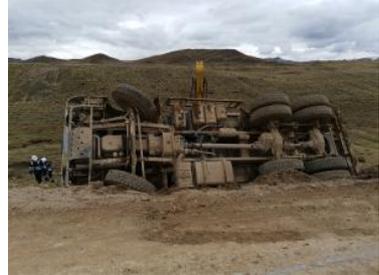
Volteo de volquete de placa BER-810 de la empresa CRBC, sin daños personales, en el km 79+600 aproximadamente.

Actividades:
OBRAS INICIALES: TRAMO 2
PROGRESIVA: KM 79+600 APROXIMADAMENTE
ACCIDENTE VEHICULAR SIN DAÑOS PERSONALES
VOLTEO DE VOLQUETE DE LA EMPRESA CRBC

CDescripcion _____ :
SE VERIFICA EL VOLTEO DEL VOLQUETE DE PLACA VER-810, TOMANDOSE CONOCIMIENTO QUE ELLO HABRIA OCURRIDO EN MOMENTOS QUE ESTE, SE ORILLABA PARA DAR PASE A UN CAMION PLATAFORMA, Y DEBIDO AL PESO QUE TENIA EN LA TOLVA Y LA HUMEDAD DEL TERRENO POR LAS RECIENTES LLUVIAS, SE HABRIA VOLTEADO.
EL OPERADOR SE ENCONTRARIA EN BUEN ESTADO DE SALUD.
SE APRECIAN ACTIVIDADES A FIN DE RETIRAR EL VOLQUETE, CONTANDOSE PARA ELLO CON LOS SIGUIENTES RECURSOS:
Personal: 1 auxiliar SOMA, 2 traductores, 4 personal extranjero, 2 vigía.
Equipos: 1 excavadora sobre orugas, 1 cargador frontal y 1 camión grúa con sus respectivos operadores

Se sugiere que, a través del Especialista en Seguridad y Salud en el trabajo de la DS de PVN, se pudiera verificar y evaluar la implementación de los protocolos de bioseguridad, seguridad y salud en los diferentes frentes de trabajo y de vivienda, a fin de que pudiera emitir de ser el caso sus recomendaciones y reducir los riesgos en la salud del personal, incidentes y/o accidentes en el trabajo.
