BITACORA ELECTRÓNICA DE OBRA

Confirma Bitacora: Si	Nro Informe: 054	Fecha Informe: 03-10-2020	Nombre De La Obra: Carretera Oyon- Ambo, Tramo II: Dv. Cerro de Pasco- Dv. Chacayan	Personal Encargado: BORIS WALTER AYLLÓN CARCELÉN
---------------------------------	----------------------------	-------------------------------------	---	---

OBRA: Mejoramiento de la Carretera OYON - AMBO TRAMO 2 DESVIO CERRO DE PASCO DESVIO CHACAYAN

Visita de monitoreo desde la progresiva 214+500 hasta la progresiva 219+750 y desde progresiva 219+750 hasta la progresiva KM. 192+000 (Desvio Cerro de Pasco)

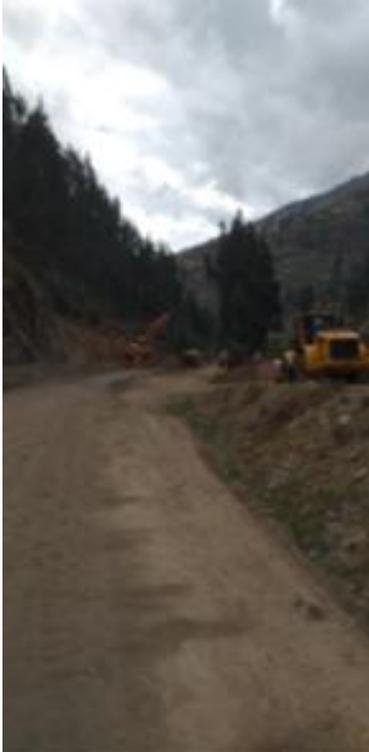
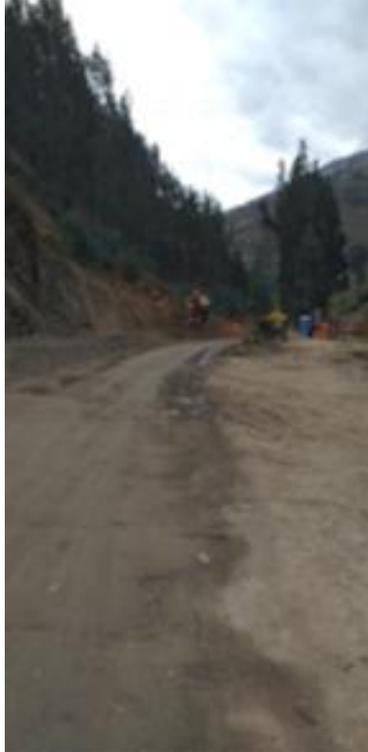
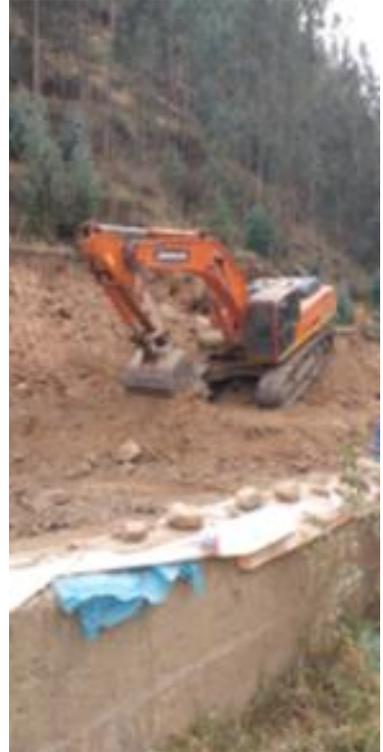
PROGRESIVA KM. 217+280
200.0 MOVIMIENTO DE TIERRAS: partida 205.A EXCAVACION EN EXPLANACIONES EN MATERIAL COMUN; Partida 207.A PERFILADO Y COMPACTADO EN ZONAS DE CORTE:

En la progresiva KM. 217+280 Se realiza la excavación en explanaciones en material común y el perfilado en zonas de corte. se utiliza 1excavadoras de oruga, 1 cargador frontal y 4 volquetes. trabajan 1 capataz, 4 obreros, 2 vigías, 2 operadores y 4 choferes.

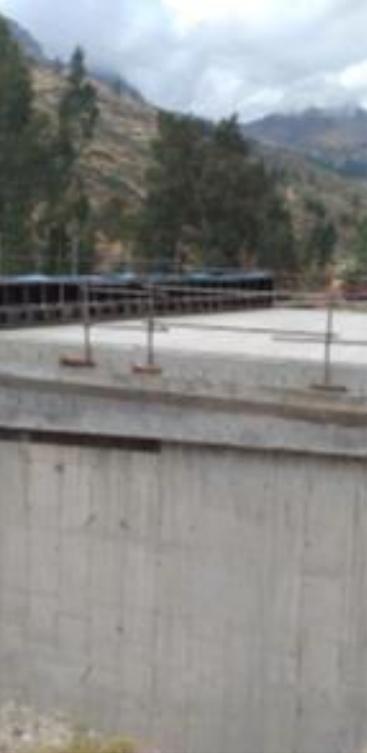
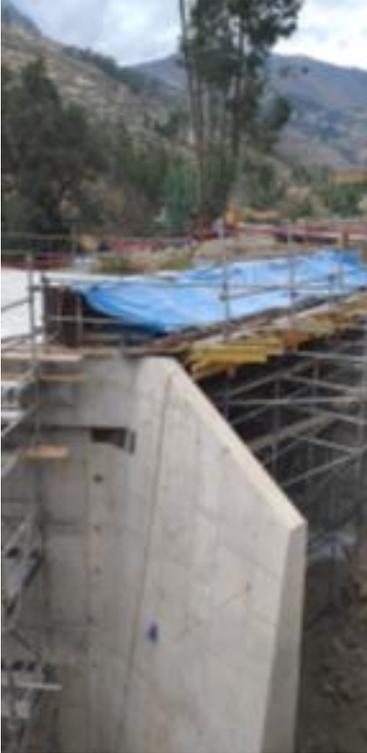
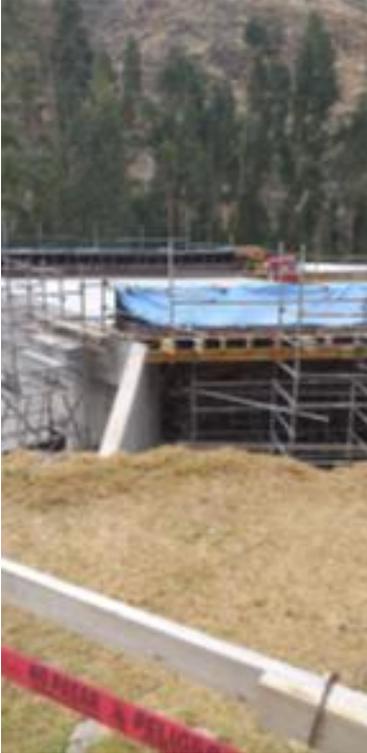
Actividades:
PROGRESIVA km. 219+750
1000.0 Puentes Menores: 1000.5 BARRERA DE CONCRETO ARMADO: Se realizó el vaciado de la barrera de concreto armado en el puente cipres

CDescripcion_____:
En la progresiva KM. 219+750 se ubica el puente Ciprés. donde se realizo el refuerzo metálico, encofrado y vaciado de barreras de concreto armado.

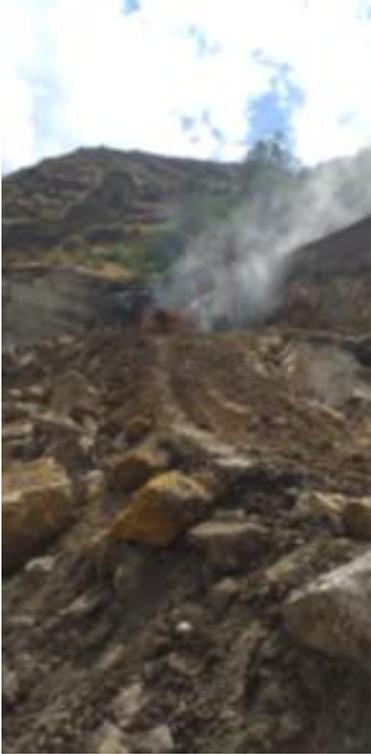
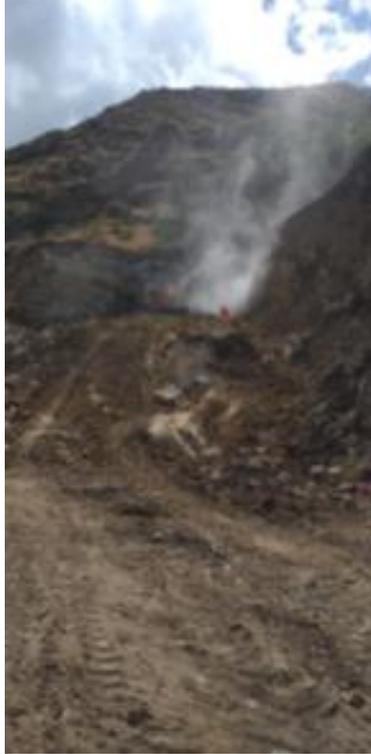
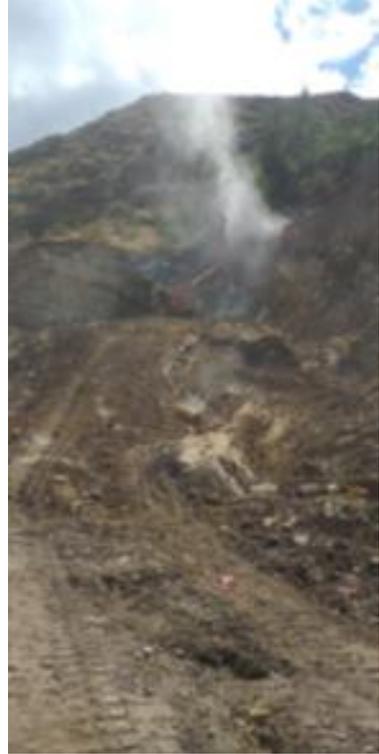
Actividades:
PROGRESIVA km. 209+960
200.0 MOVIMIENTO DE TIERRAS: Partida 205.C EXCAVACION EN EXPLANACIONES EN ROCA FIJA; Partida 207.A PERFILADO Y COMPACTADO EN ZONAS DE CORTE:

CDescripcion _____:
En la progresiva km. 209+960 Se realiza la excavación en explanaciones en roca fija y el perfilado en zonas de corte , Se utiliza un equipo perforador de roca , 1 cargador frontal , trabajan 1 capataz, 2 obreros, 2 vigias, 2 operadores, 1 Técnico de producción

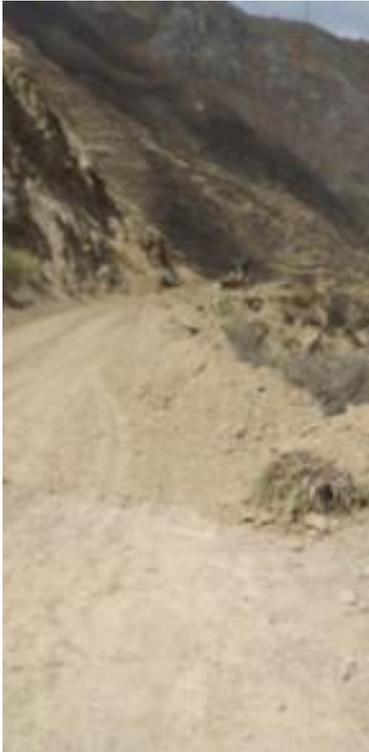
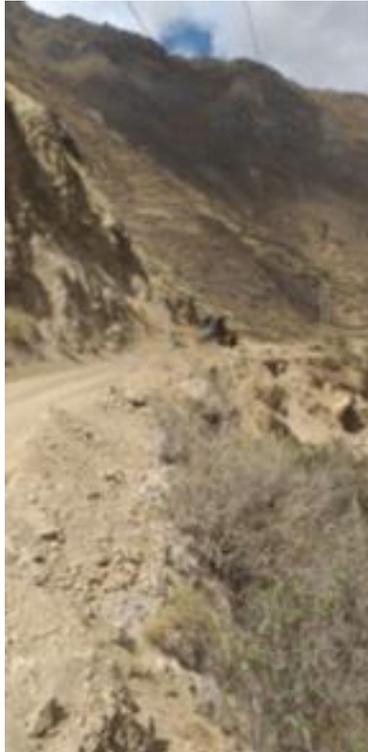
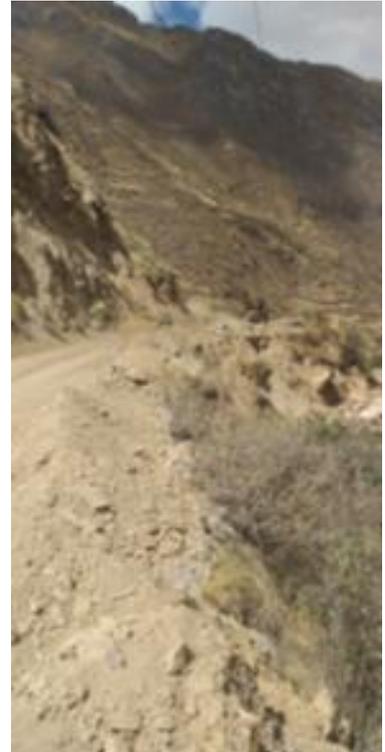
PROGRESIVA KM. 209+360
200.0 MOVIMIENTO DE TIERRAS: Partida 207.A PERFILADO Y COMPACTADO EN ZONAS DE CORTE: partida: 201 DESBROCE Y LIMPIEZA EN ZONAS NO BOSCOSAS

En la progresiva Km. 209+360 se realiza el perfilado en zonas de corte en el talud superior y se realiza la limpieza en zonas no boscosas. Se utiliza 1 excavadora de oruga m 1 cargador frontal, trabajan 1 capataz, 1 ing. especialista de producción, 2 operadores, 2 obreros , 2 vigias.

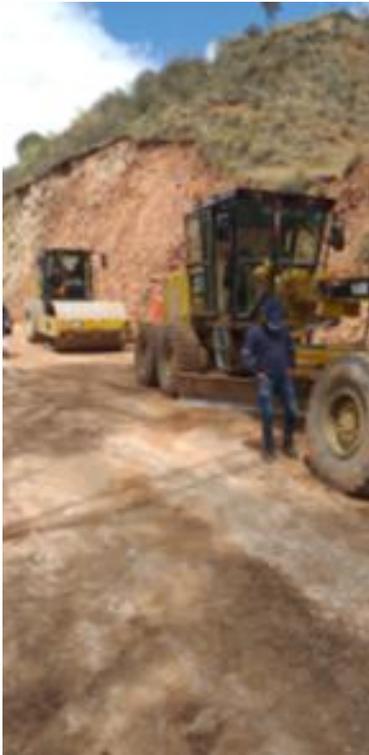
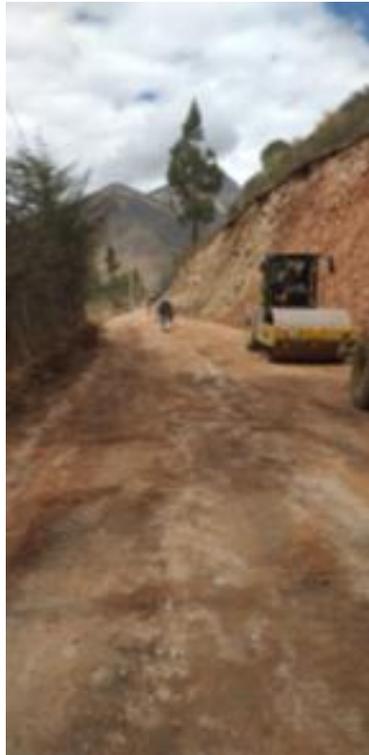
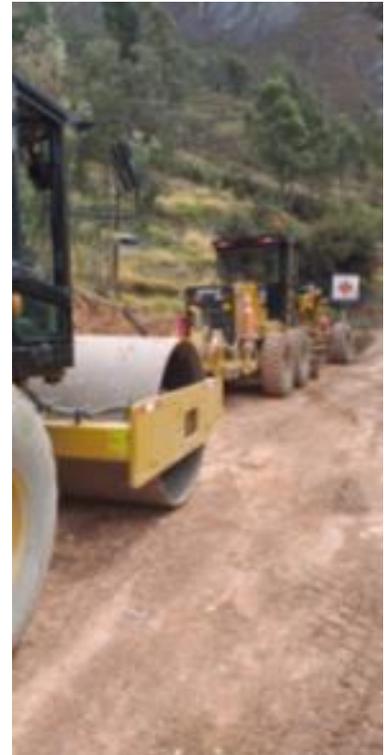
Actividades:
PROGRESIVA KM. 206+800 A 206+900
100.0 TRABAJOS PRELIMINARES: partida 103.A MANTENIMIENTO DE TRANSITO Y SEGURIDAD VIAL :

CDescripcion_____:
En las progresivas Km. 206+800 al 206+900 se realiza el mantenimiento de transito y seguridad vial e al zona de la cantera Juanita, se utiliza una motoniveladora y una compactadora de rodillo. Trabajan: 1 acapataz, 4 obreros , 2 vigias, 2 operadores.

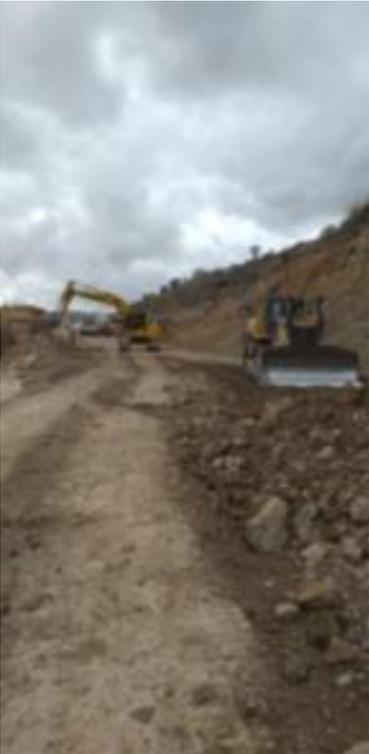
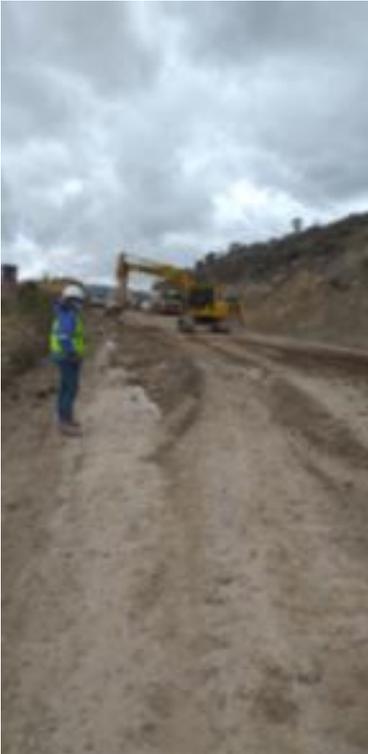
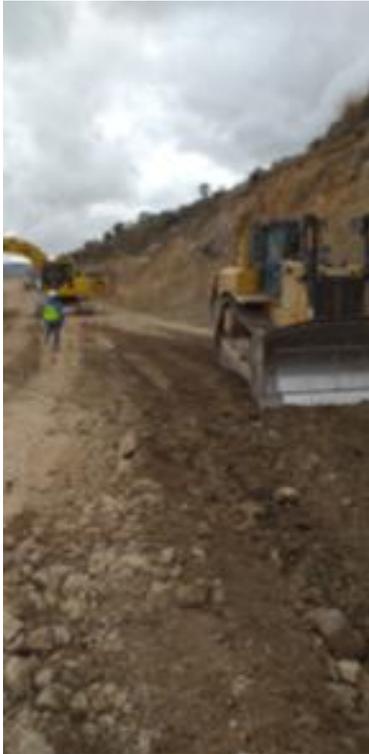
Actividades:
PROGRESIVA KM. 193+970
200.0 MOVIMIENTO DE TIERRAS: partida 205.A EXCAVACION EN EXPLANACIONES EN MATERIAL COMUN; Partida 207.A PERFILADO Y COMPACTADO EN ZONAS DE CORTE:

CDescripcion _____:
En la progresiva KM. 193+970 Se realiza la excavación en explanaciones en material común y el perfilado en zonas de corte. se utiliza 1excavadoras de oruga, 1 tractor con ripper, 1 compactadora de rodillo y 30 volquetes. trabajan 1 capataz, 4 obreros, 2 vigías, 3 operadores y 30 choferes.

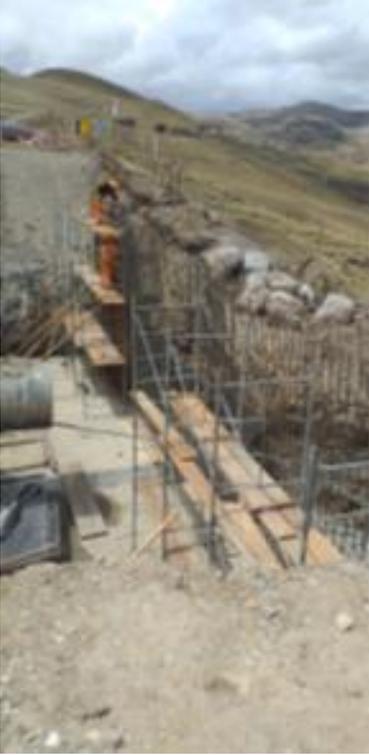
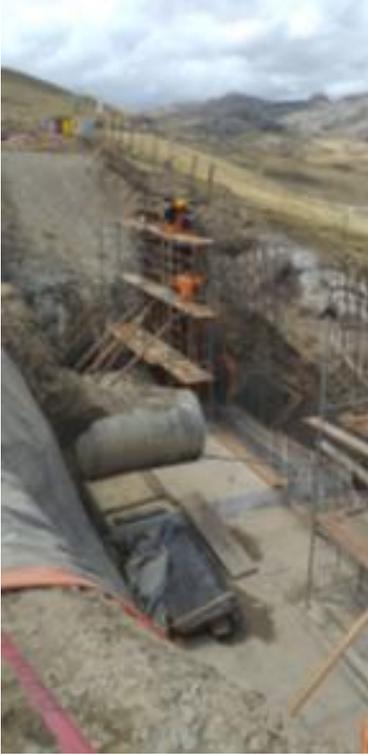
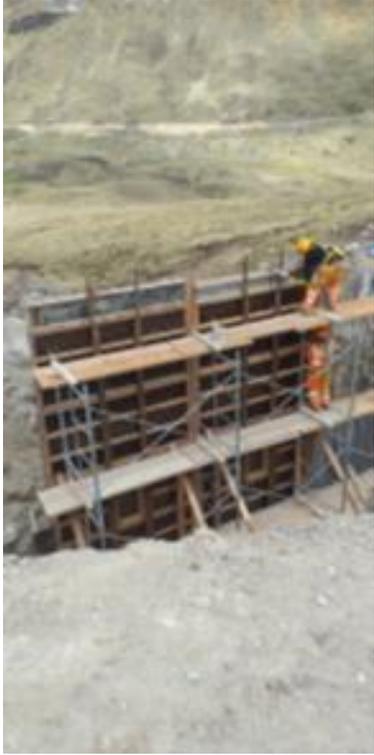
Actividades:
PROGRESIVA KM. 186+576
600.0 OBRAS DE ARTE Y DRENAJE. Partida 612.A ENCOFRADO Y DESENCOFRADO PARA OBRAS DE ARTE, Partida 615.A ACERO DE REFUERZO fY= 4200 KG/CM2

CDescripcion _____:
En la progresiva KM. 186+576 se realiza la colocación de encofrado del cuerpo de muro de concreto armado y también se realiza la colocación de acero de refuerzo del muro. trabajan 1 capataz, 8 obreros , 2 vigías.

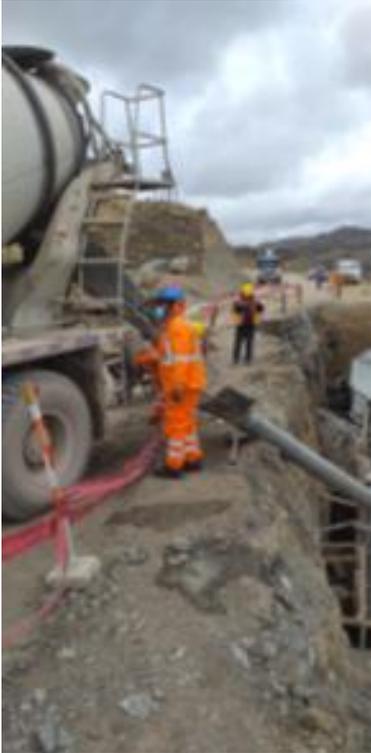
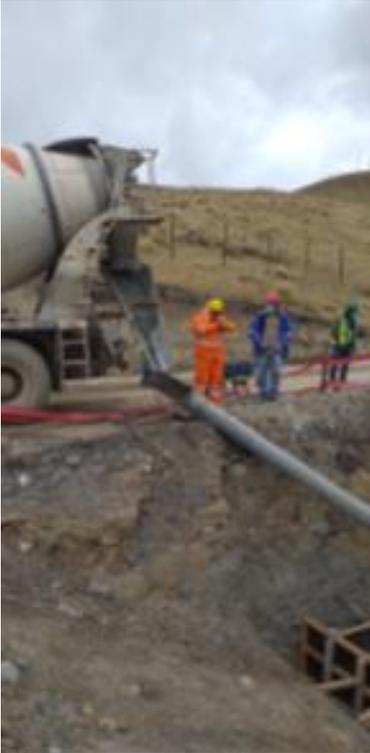
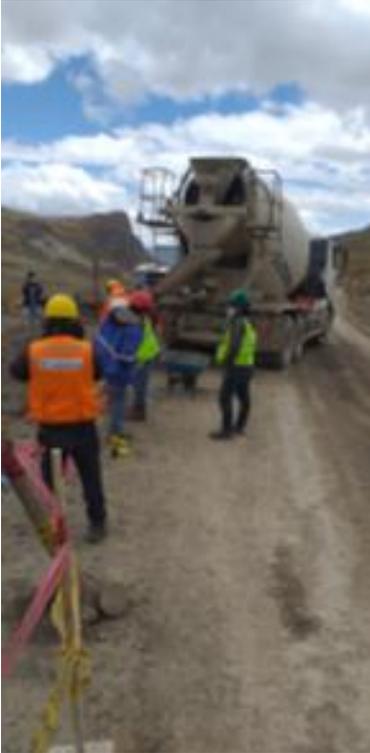
Actividades:
PROGRESIVA KM. 186+100
600.0 OBRAS DE ARTE Y DRENAJE: Partida 610.D CONCRETO CLASE D (F'C= 210 KG/CM2)
700.0 TRANSPORTES: 700.F TRANSPORTE DE CONCRETO HIDRAULICO (CON MIXER) PARA D>1 KM.

CDescripcion_____:
En la progresiva KM. 186+100 Se realiza el vaciado de zapata de muro con mezcla de concreto de 210 kg/cm2 a los 28 días, Se utiliza 2 Camión Mixer para el transporte de la mezcla desde la planta de concreto No 1 ubicado en la progresiva km. 188+130 .
Trabajan: 1 capataz, 12 obreros, 2 técnicos de la contratista, 3 técnicos de la Supervisión , 2 vigias

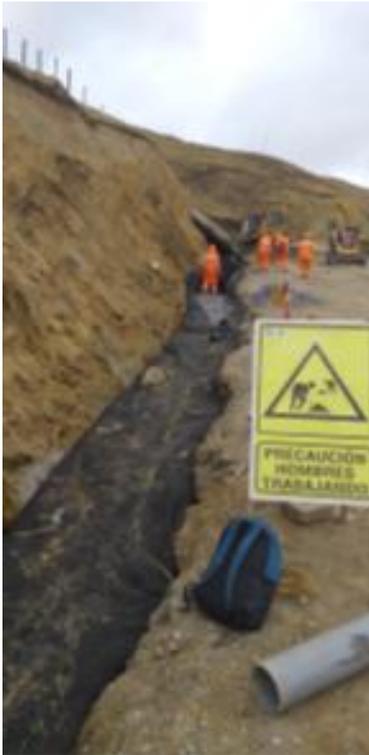
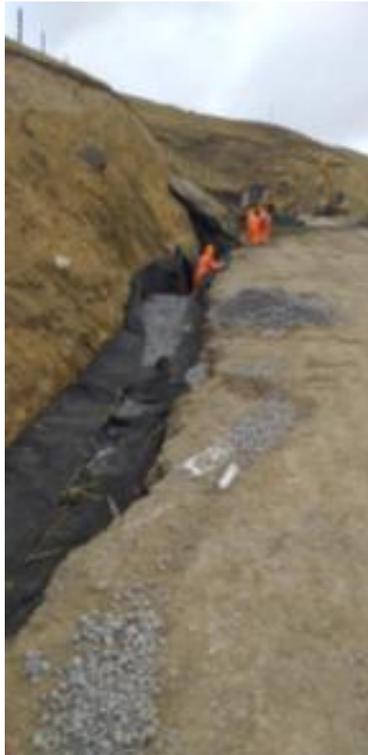
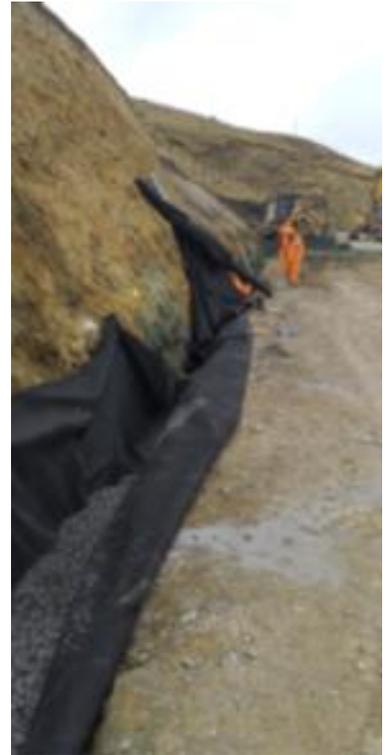
PROGRESIVA KM. 183+600 A 183+645
600.0 OBRAS DE ARTE Y DRENAJE: Partida 601.A EXCAVACION NO CLASIFICADA PARA ESTRUCTURA; partida 605.B MATERIAL FILTRANTE; Partida 649.E TUBERIA RIGIDA PERFORADA (6") Partida 650.H GEOTEXTIL NO TEJIDO CLASE 2

En la progresiva Km. 183+600 a 183+645 Se realiza la excavación para la construcción de sub dren, además, se ha colocado el geotextil , tubería perforada de 6 " , material filtrante colocado y el cierre y cosido del geotextil. Se utiliza un motocat, para el relleno con material filtrante y una retroexcavadora para la excavación. Trabajan: 1 Capataz, 6 obreros, 2 vigias, 2 operadores.

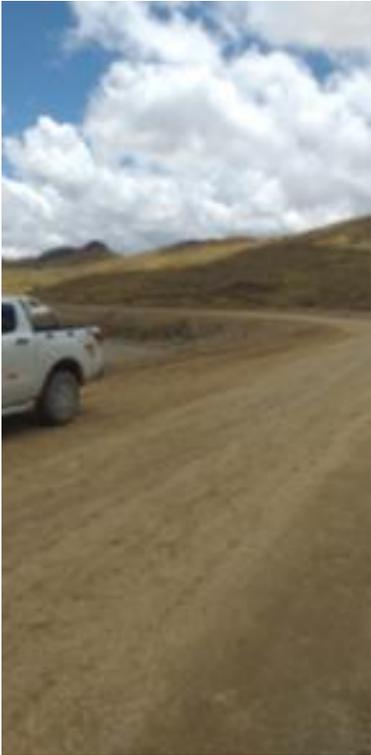
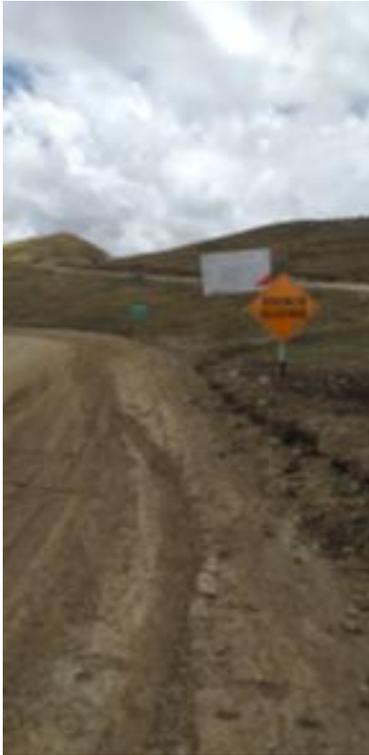
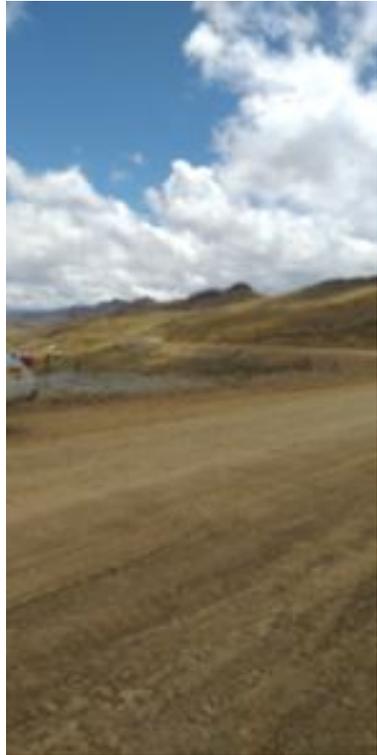
Actividades:
PROGRESIVA km. 181+000
VISITA DE MONITOREO AL INICIO DEL TRAMO 2 ; Se realiza la visita de monitoreo hacia el inicio del tramo 2 , sin actividad

CDescripcion_____:
En la progresiva KM. 181+000 se realiza la visita de monitoreo hacia el inicio del tramo 2 (Desvio cerro de Pasco) donde actualmente no se realiza ninguna actividad .

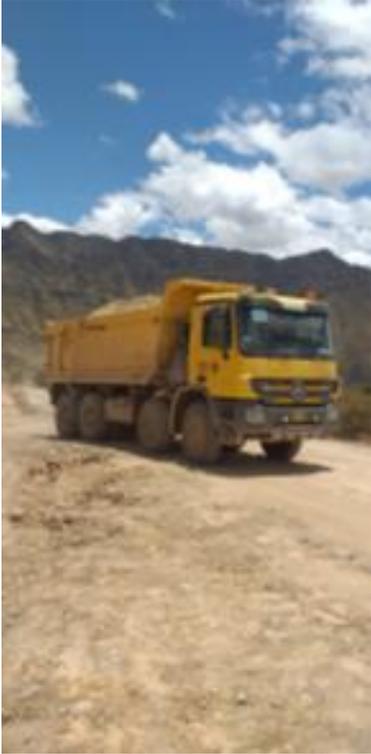
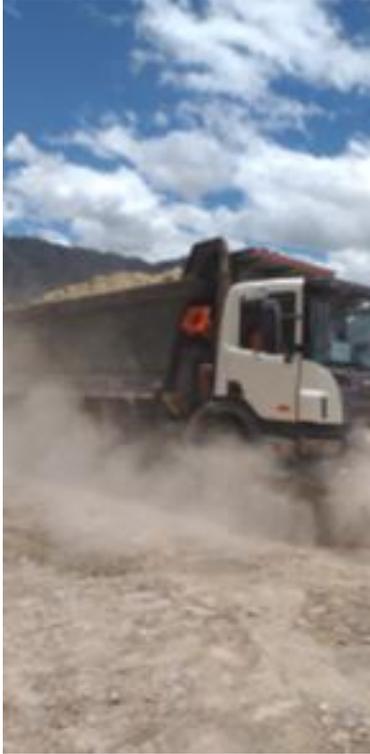
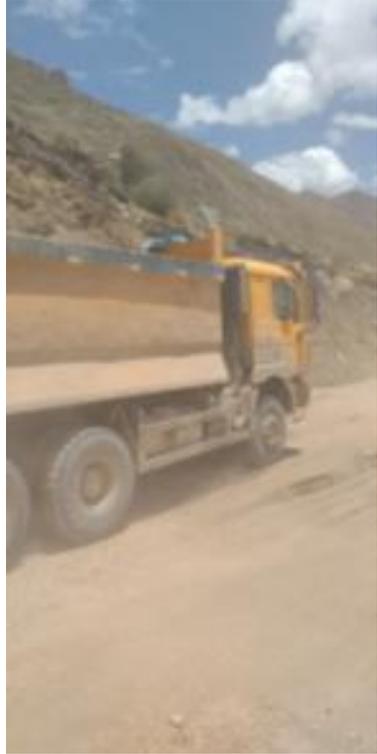
Actividades:
PROGRESIVA KM. 193+600
700.0 TRANSPORTES: Partida 700.H TRANSPORTE DE ELIMINACION DE MATERIAL A DME PARA D>1KM.

CDescripcion_____:
En la progresiva km, 193+600 se realiza el transporte de material de eliminación hacia DME ubicado en la progresiva Km. 190+200 , Se utilizan 30 volquetes, trabajan 30 choferes
