# BITACORA ELECTRÓNICA DE OBRA

**Confirma Bitacora:** Si  
**Nro Informe:** 056  
**Fecha Informe:** 05-10-2020  
**Nombre De La Obra:** Carretera Oyon- Ambo, Tramo II: Dv. Cerro de Pasco- Dv. Chacayan  
**Personal Encargado:** BORIS WALTER AYLLÓN CARCELÉN

NUMERO DE INFORME : 0056  
CONTRATO DE OBRA: No. 167-2018-MTC/ 20.2 de fecha 20/12/2018- Con precios de Octubre del 2017  
EMPRESA CONTRATISTA: CONSORCIO CARRETERO DEL PERU ( CHINA GEZHOUBA GROUP COMPANY LIMITED SUCURSAL DEL PERU Y EIVI S.AC.)  
OBRA: Mejoramiento de la Carretera OYON - AMBO TRAMO 2 DESVIO CERRO DE PASCO DESVIO CHACAYAN  
TRAMO 2 progresiva km. 181+000 a la progresiva km. 230+000  
Visita de monitoreo desde la progresiva 214+500 hasta la progresiva 181+000( Desvio Cerro de Pasco ) - Yanahuanca

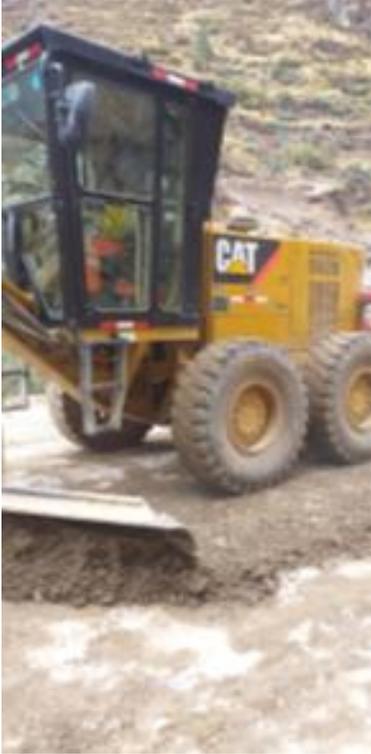
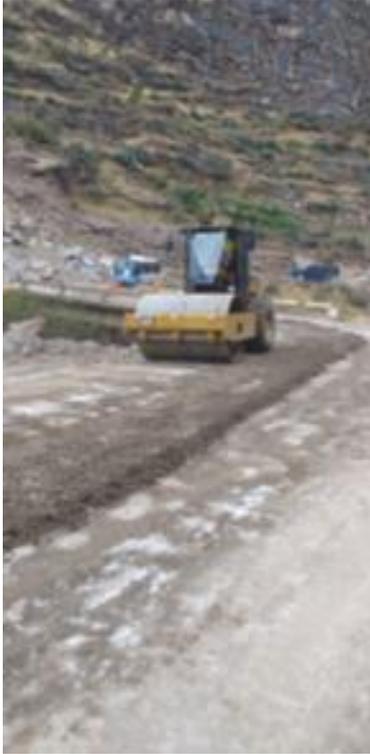
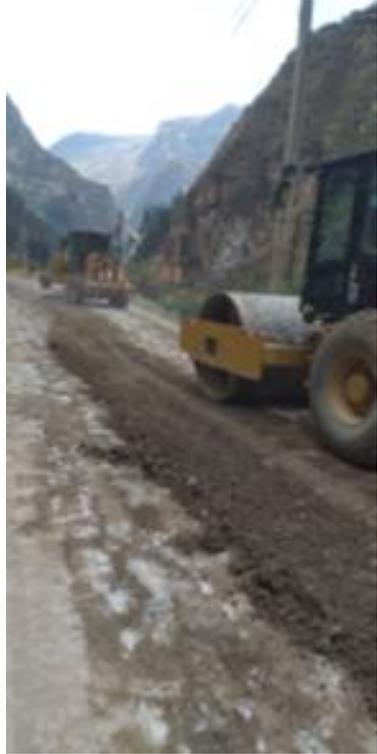
**Actividades:**  
PROGRESIVA KM. 209+000 a 209+200  
100.0 TRABAJOS PRELIMINARES: Partida 103.A MANTENIMIENTO DE TRANSITO Y SEGURIDAD VIAL: Se realiza el mantenimiento vial

**CDescripcion** \_\_\_\_\_:  
En la progresiva Km. 209+000 a Km209+200 Se realiza el mantenimiento vial, utilizando una motoniveladora y una compactadora de rodillo, trabajan: 1 capataz, 2 operadores, 4 obreros, 2 vigias

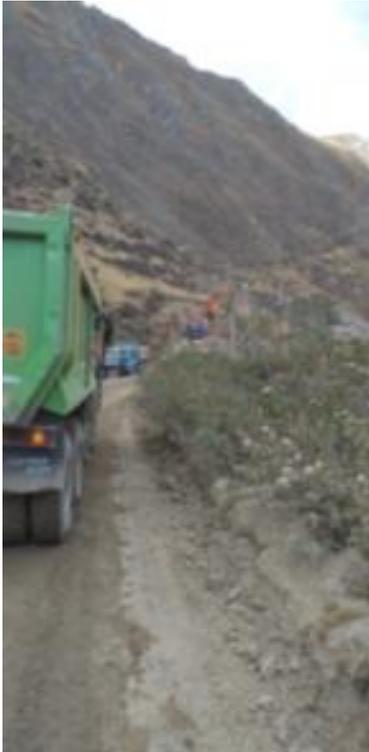
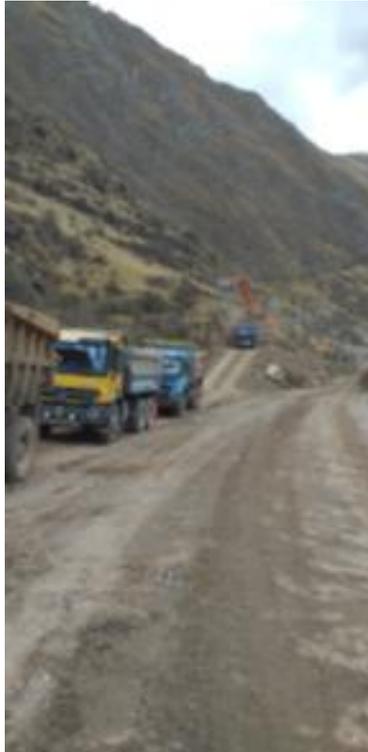
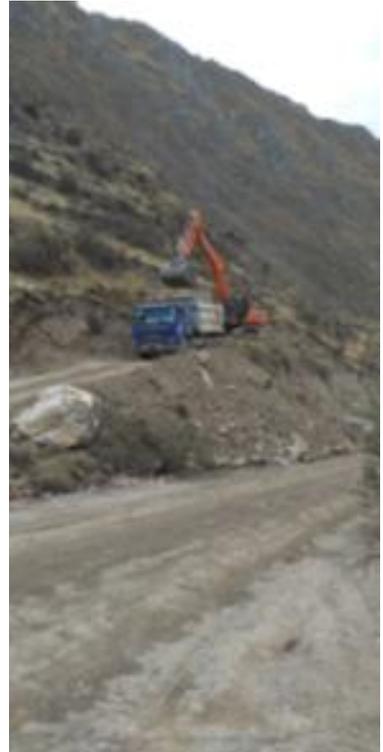
PROGRESIVA KM. 208+920

200.0 MOVIMIENTO DE TIERRAS: partida 205.A EXCAVACION EN EXPLANACIONES EN MATERIAL COMUN; Partida 207.A PERFILADO Y COMPACTADO EN ZONAS DE CORTE:

En la progresiva KM. 208+900 a Km. 208+920 Se realiza la excavación en explanaciones en material común y el perfilado en zonas de corte. se utiliza una excavadora de oruga y 20 volquetes. trabajan 1 capataz, 4 obreros, 2 vigías, 2 operadores y 20 choferes.

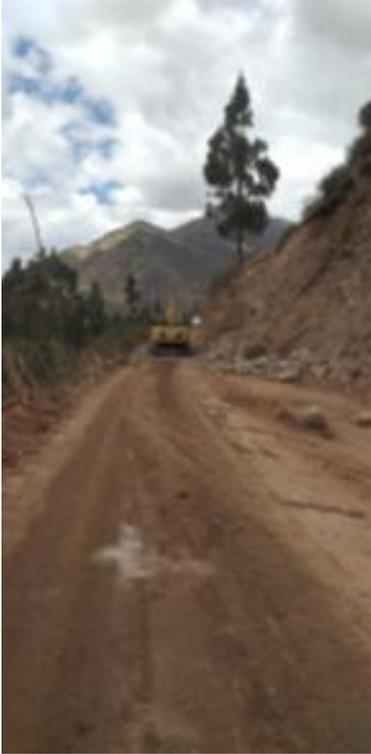
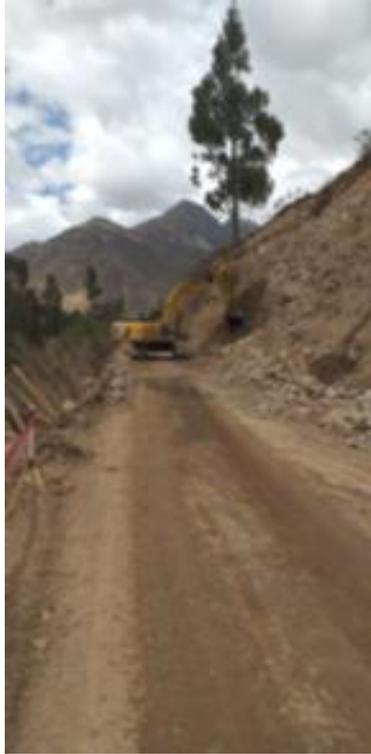
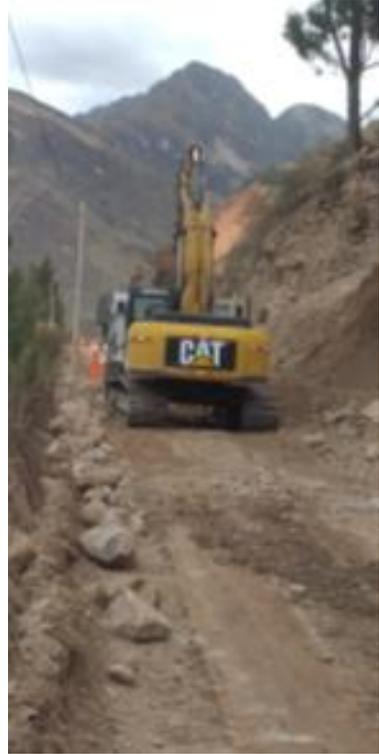
**Actividades:**  
PROGRESIVA Km. 206+840  
700.0 TRANSPORTES: partida 700.H TRANSPORTE DE ELIMINACIÓN DE MATERIAL A DME PARA D>1KM. : Se realiza la carga y transporte de material excedente a DME

**CDescripcion** \_\_\_\_\_:  
En la progresiva KM. 206+840 Se realiza el transporte de eliminación de material a DME a distancias mayores de un kilometro. Se utiliza una excavadora de oruga y 8 volquetes, Trabajan: 1 capataz, 1 operador, 2 obreros, 2 vigias. 8 choferes.

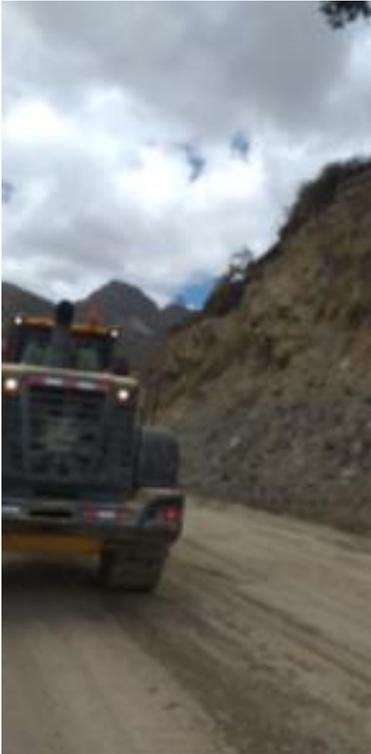
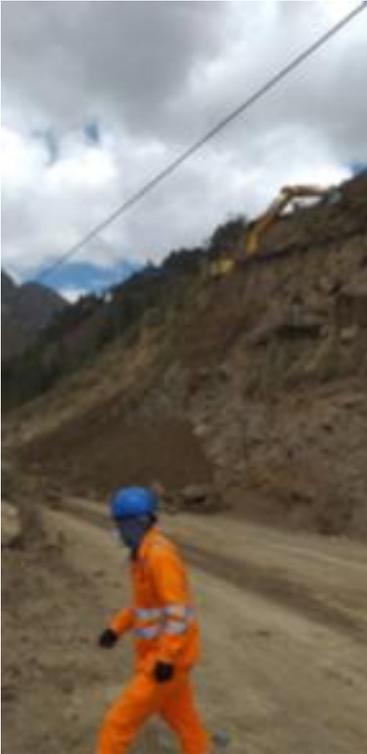
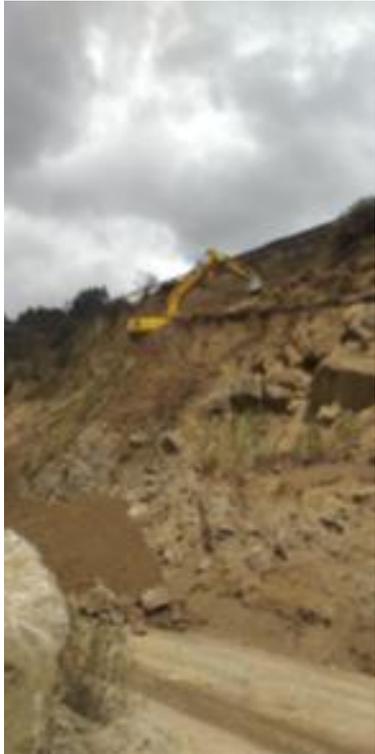
**Actividades:**  
PROGRESIVA KM. 205+980  
200.0 MOVIMIENTO DE TIERRAS: partida 205.A EXCAVACION EN EXPLANACIONES EN MATERIAL COMUN; Partida 207.A PERFILADO Y COMPACTADO EN ZONAS DE CORTE:

**CDescripcion** \_\_\_\_\_ :  
En la progresiva Km. 205+980 se realiza el corte en talud superior donde se perfila en zona de corte y se realiza una banqueteta. Se utiliza una excavadora que trabaja en la parte superior y un cargador frontal en la superficie de la vía y 4 volquetes, Trabajan 1 capataz, 2 obreros, 2 vigías y 4 choferes

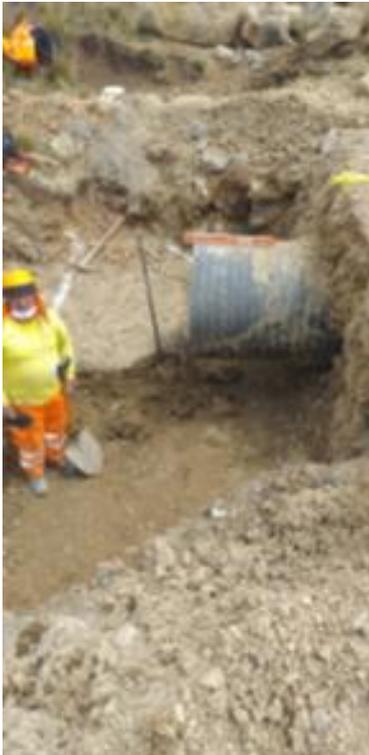
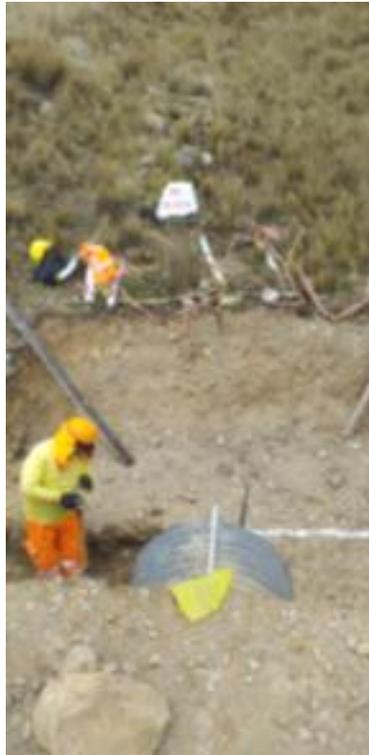
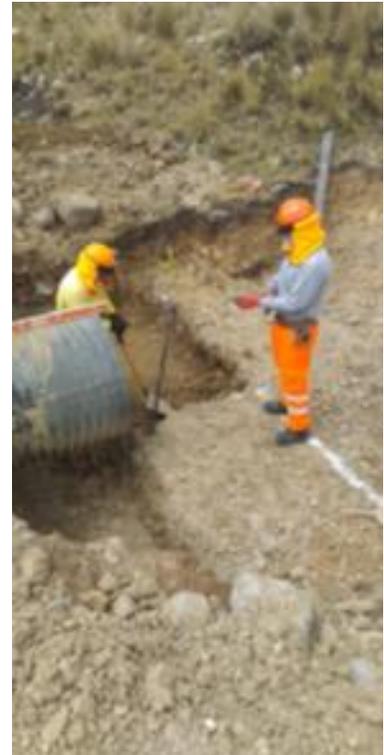
PROGRESIVA km. 191+074  
600.0 OBRAS DE ARTE Y DRENAJE: partida 601.A EXCAVACION NO CLASIFICADA PARA ESTRUCTURA: Se realiza la excavación para la construcción de zapata de cabezal de alcantarilla.

En la Progresiva KM. 191+074 Se realiza la excavación para la construcción de la zapata del cabezal de alcantarilla. trabajan : 1 capataz y 2 obreros

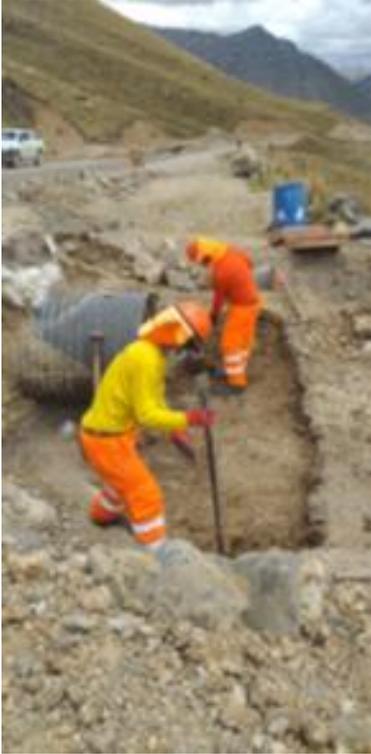
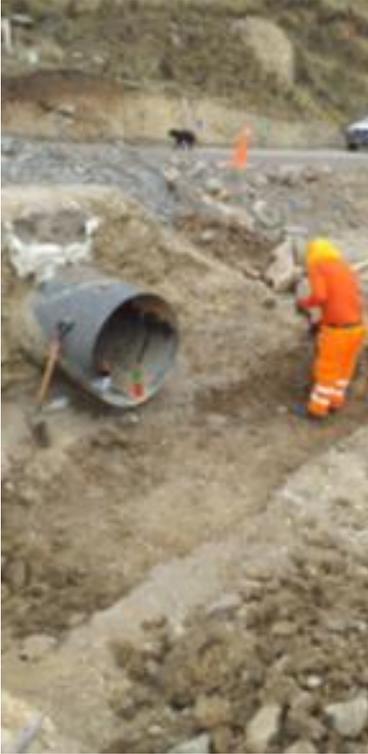
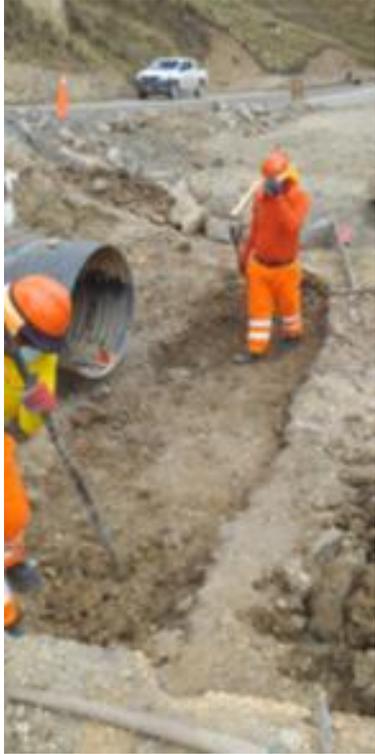
**Actividades:**  
PROGRESIVA KM.190+914  
600.0 OBRAS DE ARTE Y DRENAJE: partida 601.A EXCAVACION NO CLASIFICADA PARA ESTRUCTURA: Se realiza la excavación para la construcción de zapata de cabezal de alcantarilla.

**CDescripcion \_\_\_\_\_:**  
En la Progresiva KM. 190+914 Se realiza la excavación para la construcción de la zapata del cabezal de alcantarilla. trabajan : 1 capataz y 2 obreros

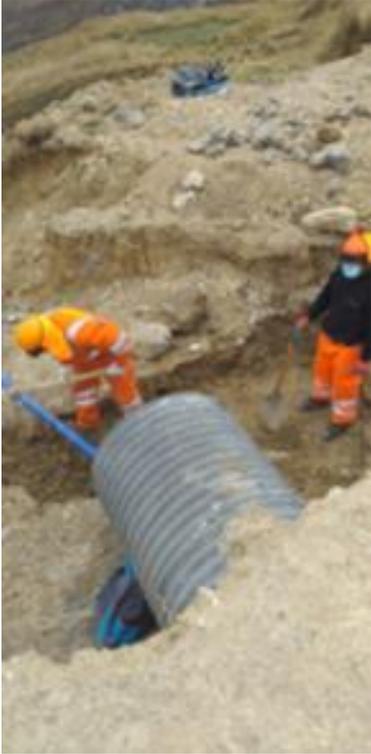
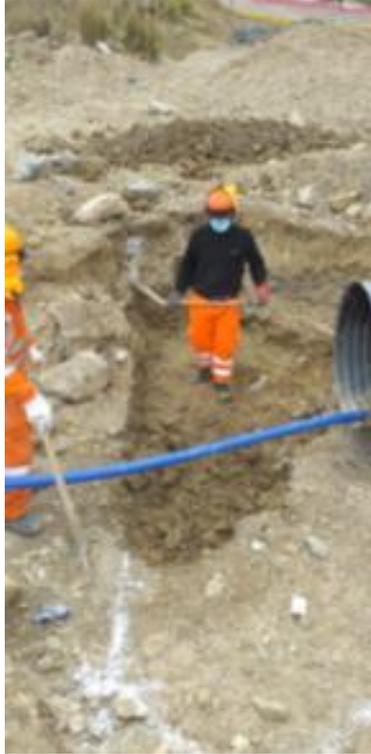
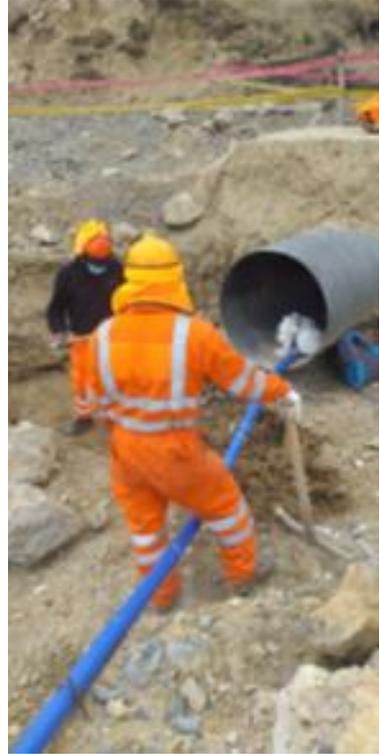
**Actividades:**  
PROGRESIVA KM.190+629  
600.0 OBRAS DE ARTE Y DRENAJE: partida 601.A EXCAVACION NO CLASIFICADA PARA ESTRUCTURA: Se realiza la excavación para la construcción de zapata de cabezal de alcantarilla.

**CDescripcion** \_\_\_\_\_ :  
En la Progresiva KM. 190+629 Se realiza la excavación para la construcción de la zapata del cabezal de alcantarilla. trabajan : 1 capataz y 2 obreros

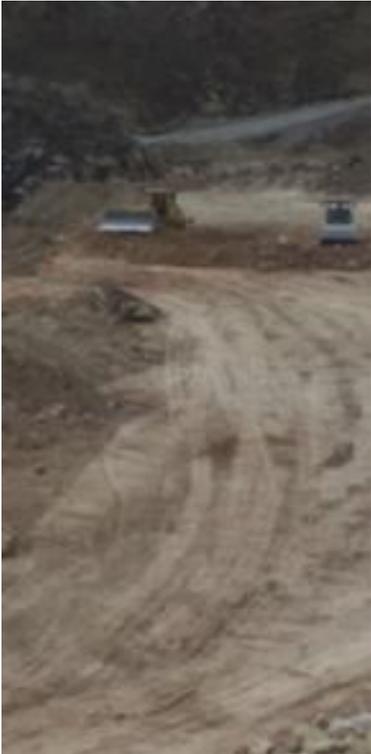
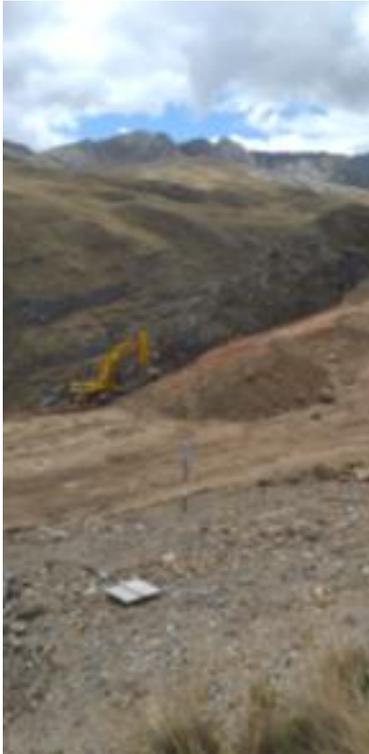
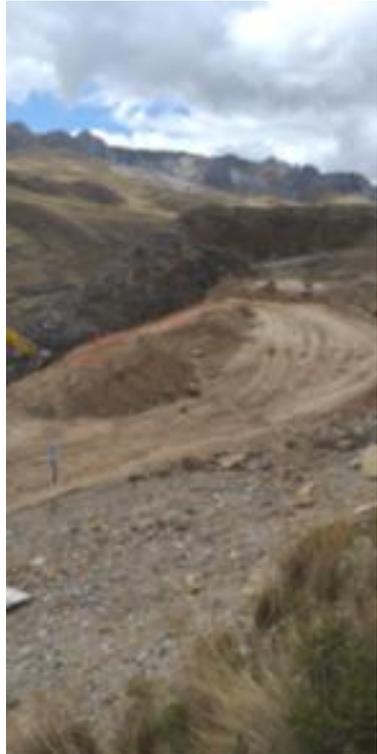
**Actividades:**  
PROGRESIVA KM. 190+200  
900.0 PROTECCIÓN AMBIENTAL: 907 PROGRAMA DE CIERRE DE OBRA: Partida 907.C ACONDICIONAMIENTO DE DESECHOS Y MATERIAL EXCEDENTE.

**CDescripcion** \_\_\_\_\_:  
En la progresiva km. 190+200 se realiza el acondicionamiento de desechos y material excedente en el DME -19. Se utiliza una excavadora de oruga, una compactadora de rodillo, un tractor de empuje y 20 volquetes. trabajan: 1 capataz, 3 operadores, 4 obreros, 2 vigias, 1 especialista en producción, 1 especialista en SST , 1 técnico de la Supervisión.

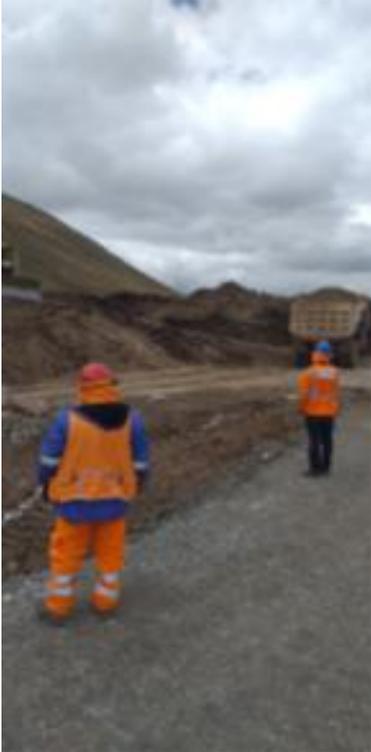
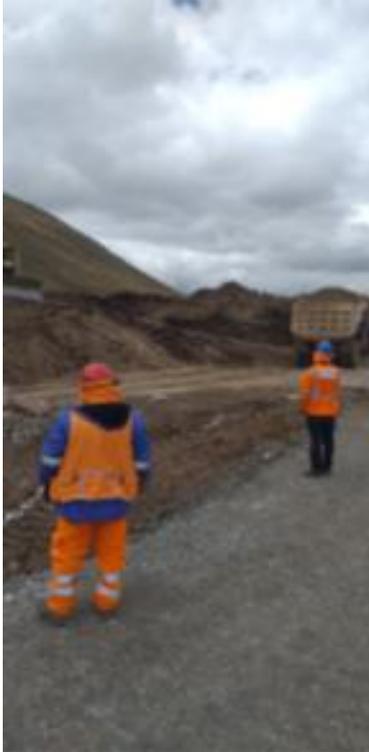
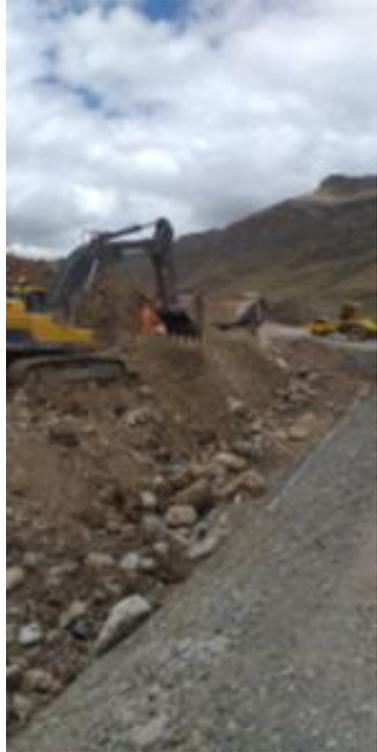
**Actividades:**  
PROGRESIVA KM. 187+770  
900.0 PROTECCIÓN AMBIENTAL: 907 PROGRAMA DE CIERRE DE OBRA: Partida 907.C ACONDICIONAMIENTO DE DESECHOS Y MATERIAL EXCEDENTE.

**CDescripcion** \_\_\_\_\_:  
En la progresiva km. 187+770 se realiza el acondicionamiento de desechos y material excedente en el DME -16a. Se utiliza una excavadora de oruga, dos compactadora de rodillo, un tractor de empuje y 20 volquetes. trabajan: 1 capataz, 3 operadores, 4 obreros, 2 vigias, 1 especialista en producción, 1 especialista en SST , 1 técnico de la Supervisión.

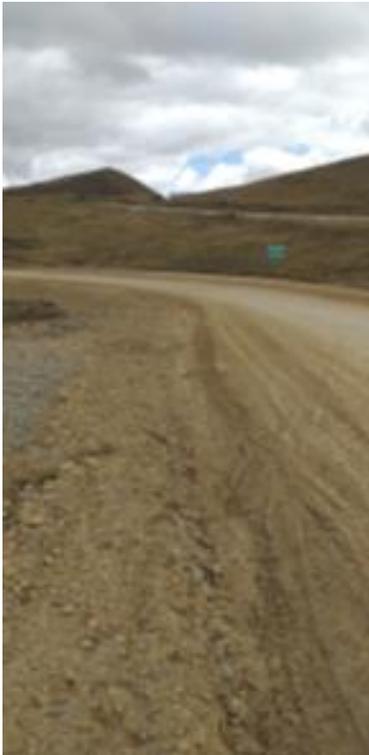
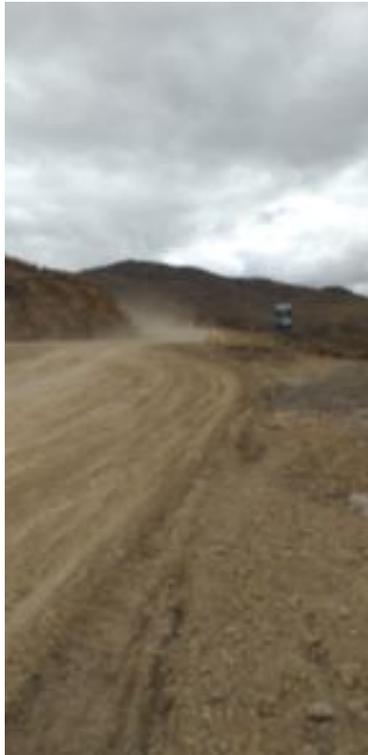
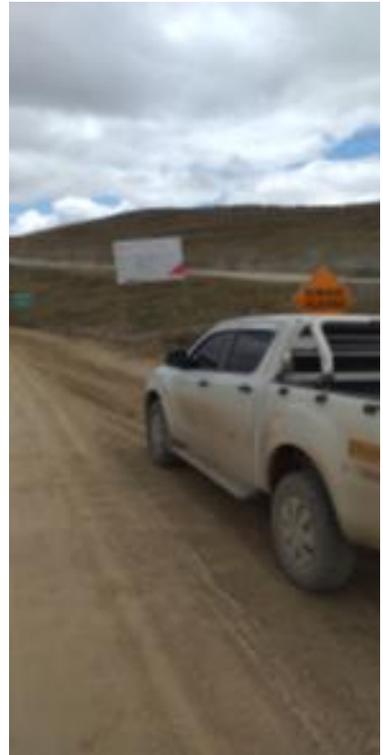
Las actividades de CONFORMACION DE TERRAPLENES, están completamente paralizadas por falta de disponibilidad de materiales de Canteras

PROGRESIVA KM. 181+000 a 183+000  
VISITA DE MONITOREO AL INICIO DEL TRAMO II: se realiza el monitoreo al inicio del tramo 2 , no hay actividad en este tramo de conformación de terraplenes.

En la progresivas km. 181+000 al km. 183+000 se realiza la visita de monitoreo hacia el inicio del tramo 2 : NO se esta realizando actividades de conformación de terraplen por falta de material de cantera.

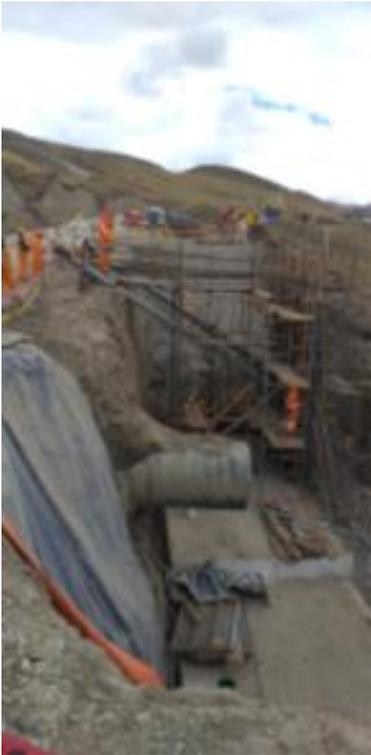
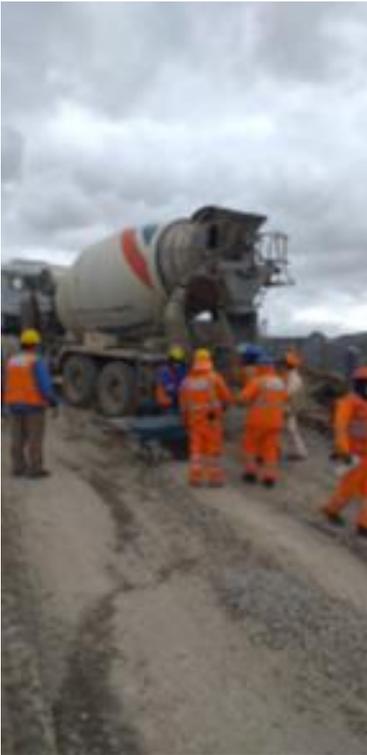
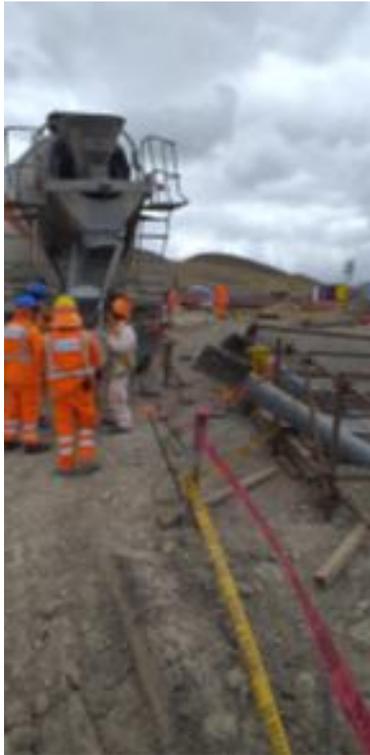
**Actividades:**  
PROGRESIVA KM. 186+558 A 186+563  
600.0 OBRAS DE ARTE Y DRENAJE: Partida 610.D: CONCRETO CLASE D (F'C= 210 KG/CM2 ) : Se realiza el vaciado de mezcla de concreto en el cuerpo de muro de concreto armado.

**CDescripcion** \_\_\_\_\_ :  
En la progresiva Km. 186+558 a 186+563 Se realiza el vaciado de mezcla de concreto en el cuerpo de una sección de muro . Se utiliza 1 Camión mezclador ( Mixer ) , 2 vibradores de concreto, 27 probetas cilindricas, un cono de abrahams, un termometro, carretillas, herramientas menores. Trabajan: 1 capataz, 12 obreros, 2 vigias, 3 tecnicos de laboratorio 3 tecnicos de la supervisión, 1 especialista de producción del contratista, 1 especialista de la Supervisión.
