BITACORA ELECTRÓNICA DE OBRA

Confirma Bitacora:	Nro Informe:	Fecha Informe:	Nombre De La Obra:	Personal Encargado:
Si	084	05-10-2020	Carretera Moquegua - Omate - Arequipa Tramo: II km. 35 al km. 153,50	CUTIPA MONZON NESTOR ARNULFO

Nro INFORME 084

REPORTE DEL LUNES 05 DE OCTUBRE DEL 2020

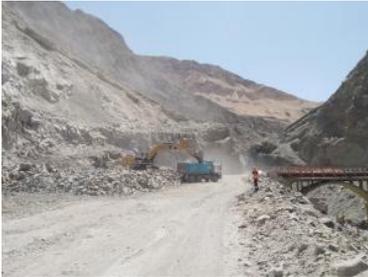
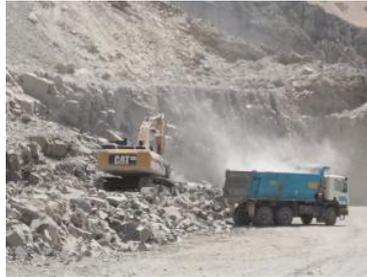
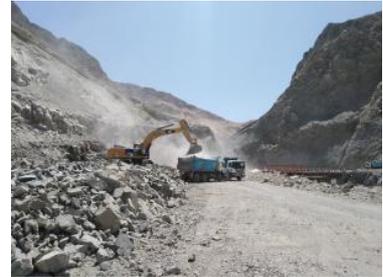
UBICACIÓN KM 75+960 - PUENTE EL CHORRO - MARGEN DERECHO
200 MOVIMIENTO DE TIERRAS
202.B3 EXCAVACIÓN EN MATERIAL SUELTO

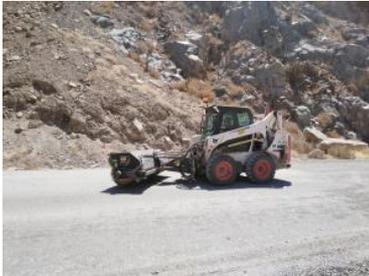
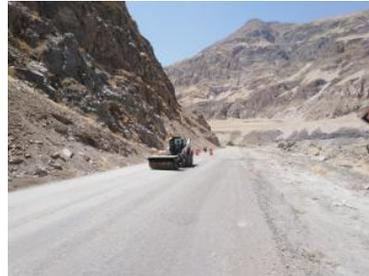
UBICACION: PROGRESIVA KM 81+200

LIMPIEZA DE SUPERFICIE IMPRIMADA CON ESCOBA Y COMPRESORA

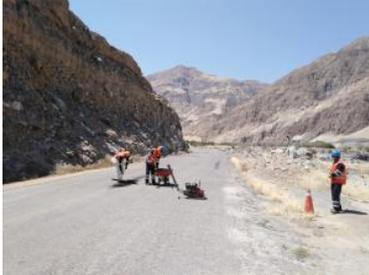
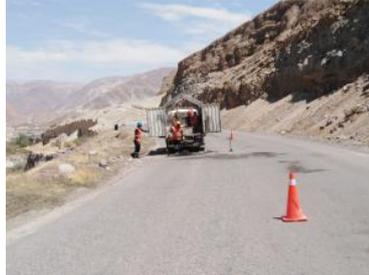
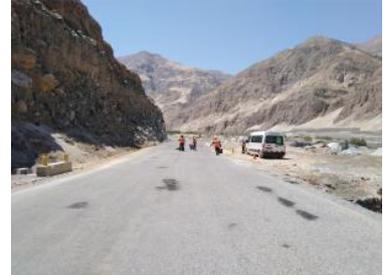
Actividades:
UBICACION: ENTRE LAS PROGRESIVAS KM 81+100 AL KM 82+700
REPARACION DE LA SUPERFICIE IMPRIMADA (BACHEO)

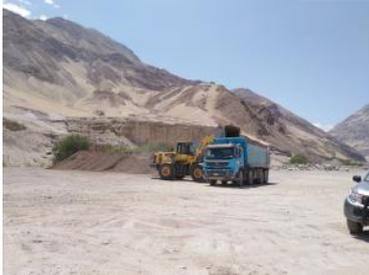
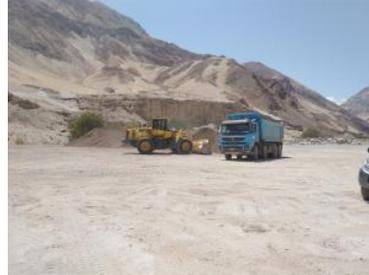
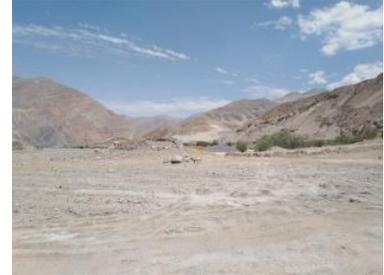
UBICADO EN LA PROGRESIVA KM 84+420

AL COSTADO DE LA PLANTA INDUSTRIAL - ZONA DE ACOPIO DE MATERIAL DE RELLENO PROVENIENTE DE LA CANTERA PACHAS KM 69+400

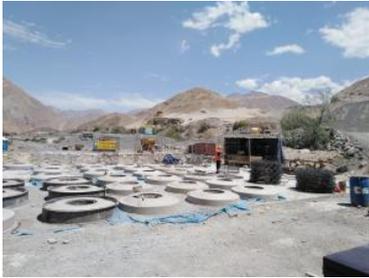
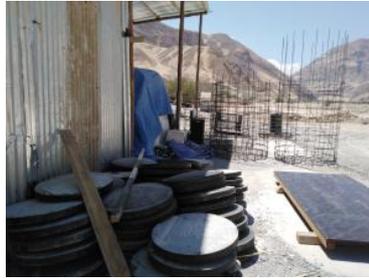
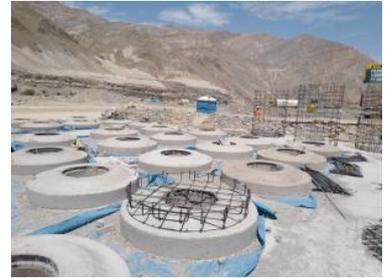
UBICACION KM 84+600 PARQUE INDUSTRIAL

PAO 09 FABRICACION DE LOSAS DE CONCRETO ARMADO PARA BUZON (60 UND)

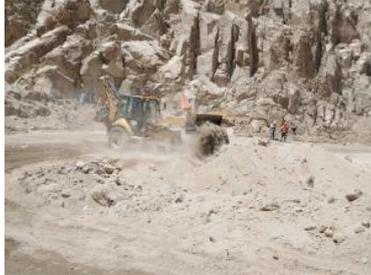
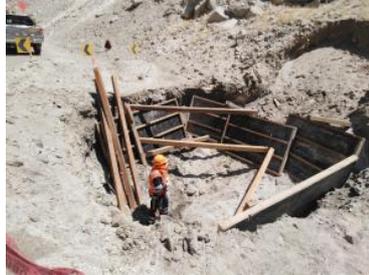
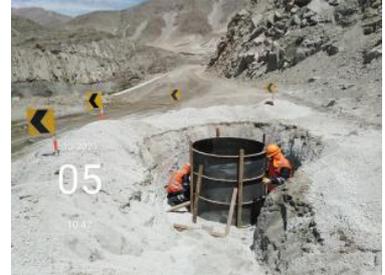
UBICACION : PROGRESIVA 88+720

PAO 09 - EXCAVACION DE BUZONES Y ENCOFRADO METALICO DE MUROS DE BUZON

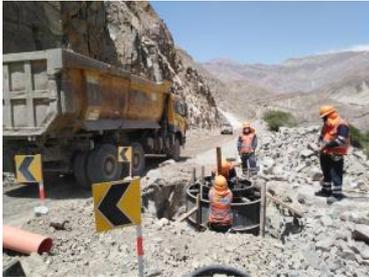
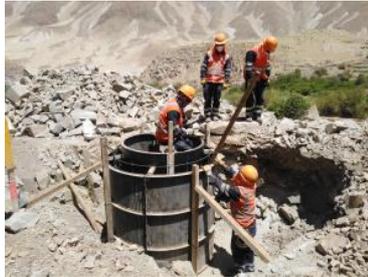
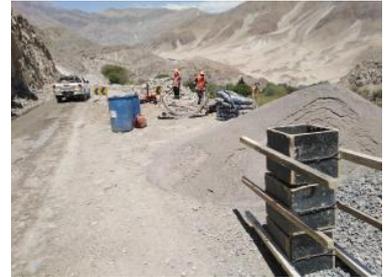
UBICACIÓN: KM 89+309 Bz 53

PAO Nro 09 ENCOFRADO METALICO DE MUROS DE BUZON Y TOPOGRAFIA (CONTROL DE NIVELES DEL ENCOFRADO)

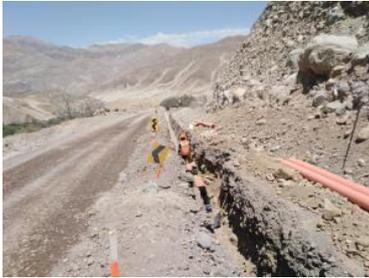
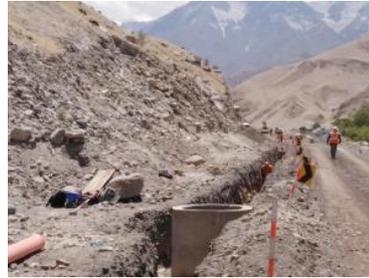
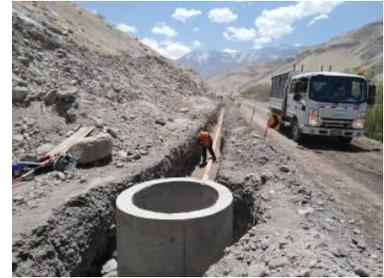
UBICACIÓN: PROGRESIVA KM 92+144 Bz 91 A

PAO 09 RELLENO Y COMPACTADO DE ZANJA

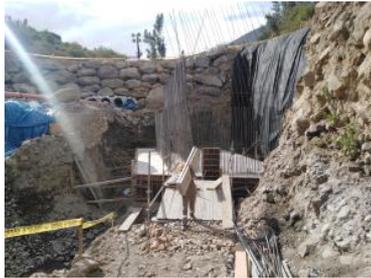
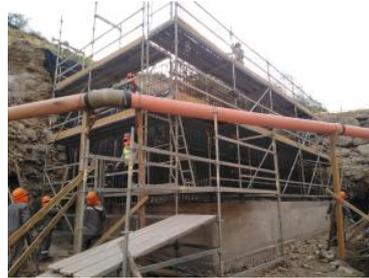
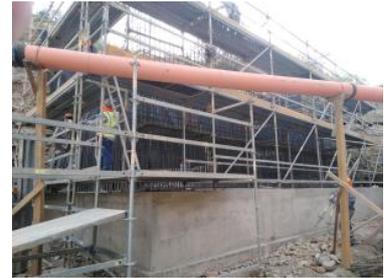
UBICACIÓN : KM 113+265 (L = 16.00 M)

HABILITADO DE ACERO DE ESTRIBOS DERECHO E IZQUIERDO

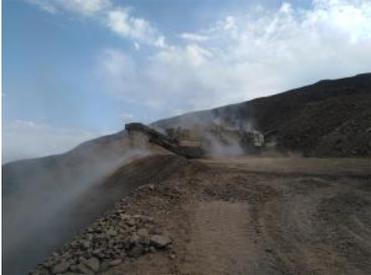
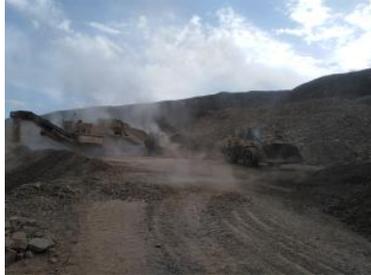
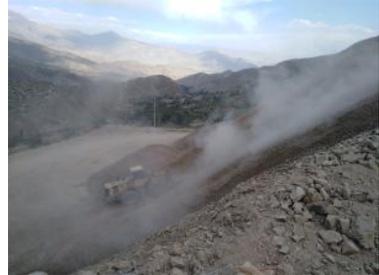
Actividades:
UBICACION: PROGRESIVA KM 119+580 - CANTERA AMATA
PRODUCCION DE MATERIAL : RELLENO ESTRUCTURAL

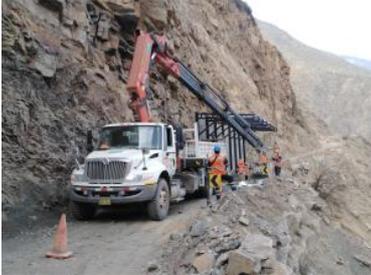
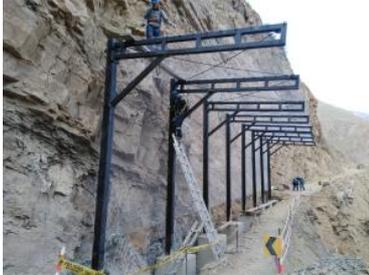
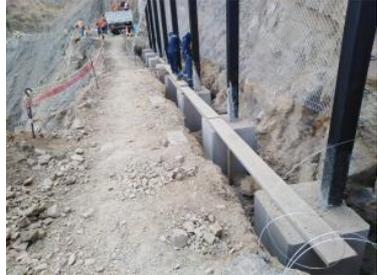
Actividades:
UBICACION: PROGRESIVA KM 120+040 FARALLON
PA0 12 - ESTRUCTURA METALICA PARA LA PROTECCION DE CAIDA DE ROCAS.
