BITACORA ELECTRÓNICA DE OBRA

Confirma Bitacora: Si	Nro Informe: 57	Fecha Informe: 17-10-2020	Nombre De La Obra: Corredor vial Lima-Canta-Huayllay-Dv. Cochamarca-Emp. PE 3N Obras de Rehabilitación y Mejoramiento	Personal Encargado: LUZMILA GUERRA MOTTA
---------------------------------	---------------------------	-------------------------------------	---	--

SALDO DE OBRA: "MEJORAMIENTO, REHABILITACIÓN Y CONSERVACIÓN POR NIVELES DE SERVICIO DEL CORREDOR VIAL, LIMA – CANTA – HUAYLLAY – DV. COCHAMARCA – EMPALME PE 3N"

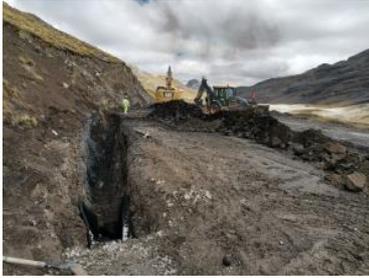
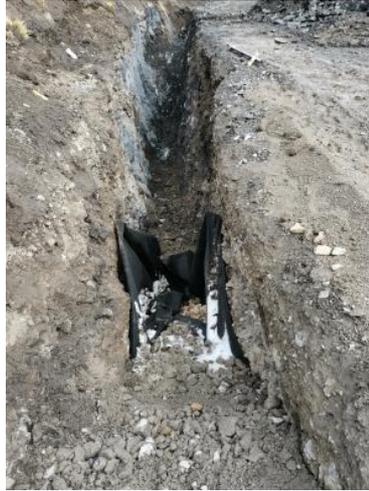
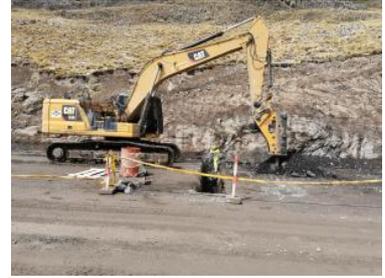
1

OBRAS INICIALES: TRAMO 2
PROGRESIVA: KM 43+670 A KM 43+760
600 Obras de Arte
601.A Excavación no clasificada para estructuras
265.BSub dren profundo

Se verifica que el material producto de excavaciones se viene acumulando a un lado de la estructura en ejecución.

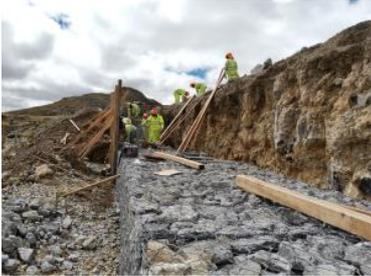
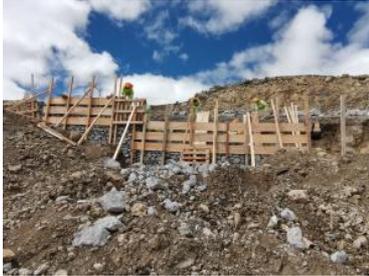
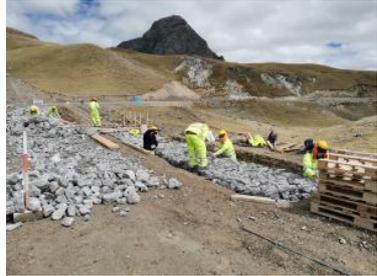
Actividades:
OBRAS INICIALES: TRAMO 2
PROGRESIVA: km 49+520 al km 49+570
600Obras de Arte
660.AGavión Tipo Caja

Personal: 2 operarios, 1 oficial, 9 ayudantes y 2 vigías
Equipos: ninguno
Se toma conocimiento que el material pétreo proviene de la cantera ubicada en el km 37+500 aproximadamente, sin embargo, se sugiere que la supervisión de obra verifique el material pétreo en uso, a fin de garantizar el cumplimiento de las especificaciones del proyecto, por tanto la calidad de la obra.

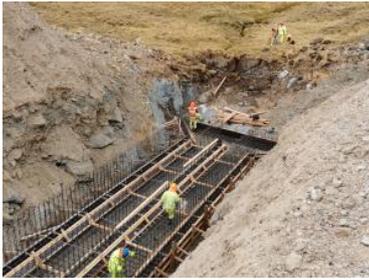
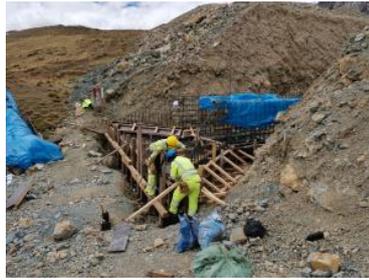
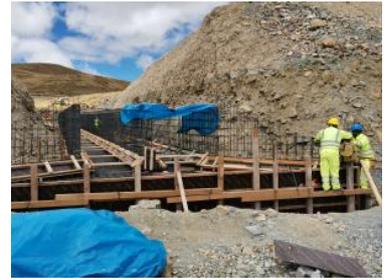
3

OBRAS INICIALES: TRAMO 2
PROGRESIVA: 56+385
600Obras de Arte
612.AEncofrado y Desencofrado

Se vienen realizando actividades de control de calidad – topografía por personal técnico y ayudantes de la Empresa Contratista y Supervisora de Obra.
Las actividades en proceso son verificadas por personal extranjero de la empresa Contratista CRBC

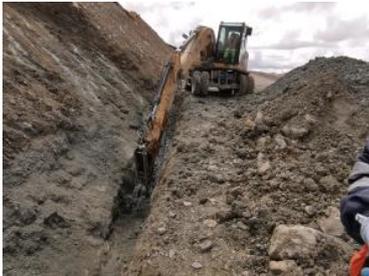
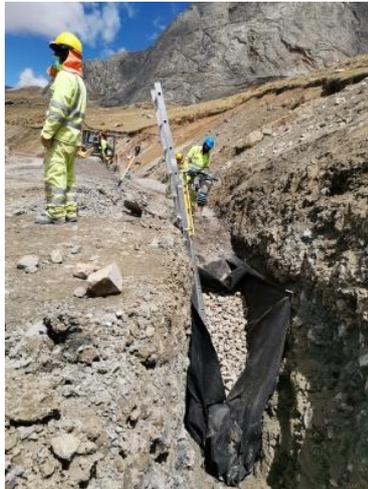
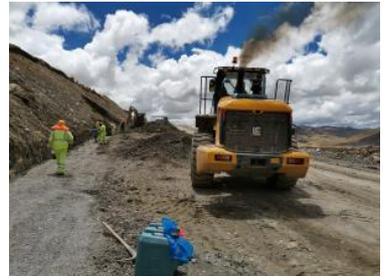
4

- OBRAS INICIALES: TRAMO 2
- PROGRESIVA: km 51+640 a km 51+750
- 600Obras de Arte
- 601.AExcavación No Clasificada para Estructuras
- 624.DTubo PVC-SAP D=3"
- 625.BSubdrén Profundo
- 641.APiedra Asentada
- 650.H1Geotextil no tejido clase 2

Personal: 1 Capataz, 5 ayudantes y 2 vigías
Equipos: 1 cargador frontal, 1 excavadora con martillo hidráulico sobre neumático y 2 volquetes con sus respectivos operadores.
El material excedente producto de excavaciones, se va acumulando a un lado de la vía es transportado a los DME's ubicados en el km 42+000 o 55+800 (dependiendo de la ruta de los volquetes)
El material de filtro es transportado del área de acopio ubicada en el km 42+000 aproximadamente.
El material para piedra asentada es transportado de la cantera ubicada en el km 37+800 aproximadamente.
Las actividades en proceso son verificadas por personal extranjero de la empresa Contratista CRBC
