BITACORA ELECTRÓNICA DE OBRA

Confirma Bitacora: Si	Nro Informe: 59	Fecha Informe: 20-10-2020	Nombre De La Obra: Corredor vial Lima-Canta-Huayllay-Dv. Cochamarca-Emp. PE 3N Obras de Rehabilitación y Mejoramiento	Personal Encargado: LUZMILA GUERRA MOTTA
---------------------------------	---------------------------	-------------------------------------	---	--

SALDO DE OBRA: "MEJORAMIENTO, REHABILITACIÓN Y CONSERVACIÓN POR NIVELES DE SERVICIO DEL CORREDOR VIAL, LIMA – CANTA – HUAYLLAY – DV. COCHAMARCA – EMPALME PE 3N"

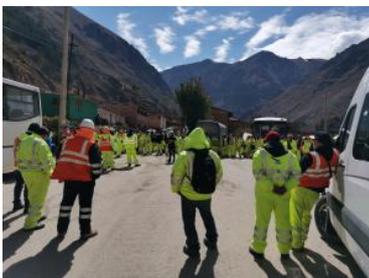
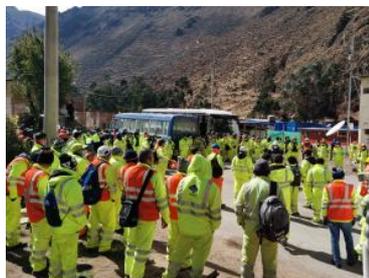
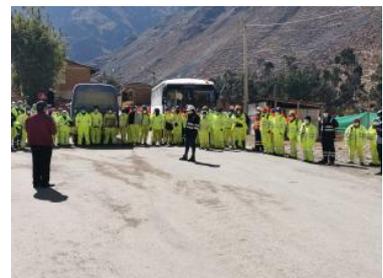
OBRAS INICIALES: TRAMO 2

PROGRESIVA: km 21+200 – CAMPAMENTO CULLHUAY.

EN CANTIDAD APROXIMADA DE 130 TRABAJADORES QUE SE ENCUENTRAN EN LOS CAMPAMENTOS DE CANTA Y HUAYLLAY (PERSONAL OBRERO Y OPERADORES) DE LA EMPRESA CONTRATISTA – CRBC SUSPENDIERON POR ALGUNAS HORAS LAS ACTIVIDADES DE EJECCION DE OBRA ENTRE EL KM 0 AL KM 59.

LOS PUNTOS RECLAMADOS FUERON:

1.DEMORAS EN LOS PAGOS DE HABERES: LOS TRABAJADORES REFIEREN QUE A LA FECHA AUN NO SE LES REALIZA EL PAGO DE SUS HABERES, QUE DEBIO EFECTUARSE EL VIERNES 16.10.2020. A LO QUE REPRESENTANTES DE LA EMPRESA CRBC COMUNICARON QUE LA DEMORA SE DEBIO A QUE EL ADMINISTRADOR EXTRANJERO RESPONSABLE DE LA AUTORIZACION DEL PAGO NO SE ENCONTRABA PRESENTE, SIN EMBARGO, SIENDO APROXIMADAMENTE LAS 10.45 AM, SE INFORMO DEL DEPOSITO DE SUS HABERES REALIZADO, HECHO QUE FUE CONFIRMADO POR EL PERSONAL DE OBRA.

2.ALIMENTACION SIN CONTROL NUTRICIONAL: A LO QUE LA EMPRESA CONTRATISTA SE COMPROMETIO EN VERIFICAR QUE EL MENU SEA ELABORADO POR UN PROFESIONAL NUTRICIONISTA.

3.DEMORAS Y/O FALTA DE RENOVACION DE EPP: REFIEREN QUE NO ES POSIBLE LA RENOVACION DE EPP DEBIDO A QUE EL ALMACEN DE OBRA SE ENCONTRARIA DESABASTECIDO DE DICHS IMPLEMENTOS, A LO QUE REPRESENTANTES DE LA EMPRESA CRBC, INDICARON QUE REALIZARAN LAS COORDINACIONES DEL CASO CON EL AREA DE SEGURIDAD Y SALUD EN EL TRABAJO Y LOGISTICA.

4.RECONOCIMIENTO DE HABERES POR CUARENTENA: SOLICITARON QUE A TODO EL PERSONAL SE LE RECONOZCA EL PAGO POR EL TIEMPO QUE ESTUVIERON EN CUARENTENA A FIN DE INCORPORARSE A LAS ACTIVIDES DE OBRA, A LO QUE LOS REPRESENTANTES DE LA EMPRESA CRBC, REFIRIO QUE ELLO SE ESTABA REALIZANDO, SIN EMBARGO, SI HUBIERAN TRABAJADORES PENDIENTES DE ESTE PAGO, SE TOMARA LAS ACCIONES CORRECTIVAS CORRESPONDIENTES.

SIENDO APROXIMADAMENTE LAS 11.00 AM SE VERIFICA QUE EL PERSONAL DE OBRA INICIA SU MOVILIZACION A SUS DIFERENTES FRENTE DE TRABAJO.

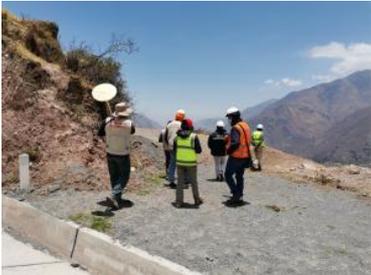
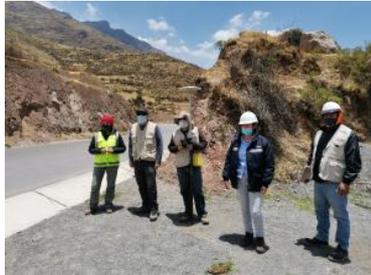
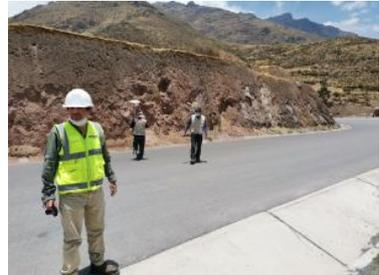
OBRAS INICIALES: TRAMO 2
 PROGRESIVA: km 8+500
 INSPECCION OCULAR ARQUEOLÓGICA
 PARTICIPAN DIRECCION DE CULTURA – LIMA Y ARQUEOLOGAS GUISELLE CASTILLA Y LILYAN SOTO VERDE

LA INSPECCION REALIZADA POR PARTE DE LA DIRECCION DE CULTURA, ES TAMBIEN CON LA FINALIDAD DE EVALUAR LA MODIFICACION AL PLAN DE MONITOREO ARQUEOLOGICO SOLICITADO POR LA ARQ. CASTILLA, ENTRE EL KM 0 AL KM 41+100 APROXIMADAMENTE.
 RESPECTO AL TRAMO ARQUEOLOGICO COMPRENDIDO ENTRE EL KM 21 AL KM 25 APROXIMADAMENTE, SE HA TOMADO CONOCIMIENTO QUE EL TRAMITE DE RESCATE SE ENCUENTRA EN LA DIRECCION DE CULTURA – LIMA, POR LO QUE, SE SUGIERE QUE A TRAVES DE PVN, SE PUDIERA REALIZAR LAS GESTIONES NECSARIAS A FIN DE LOS TRAMITES CORRESPONDIENTES Y EVITAR DILACIONES EN EL PROCESO DE EJECUCION DE OBRA

Se sugiere realizar las gestiones necesarias ante la Dirección de Cultura – Lima, a fin de agilizar los trámites correspondientes a la liberación de la zona arqueológica ubicada entre el km 21 al km 25 aproximadamente, de tal forma de evitar posibles dilaciones en el proceso de ejecución de obra

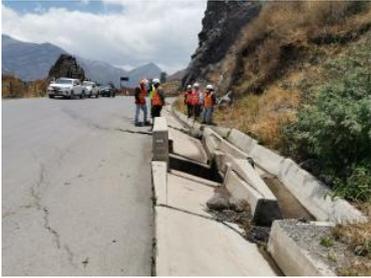
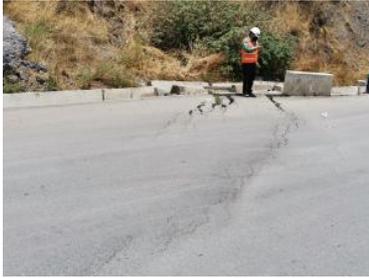
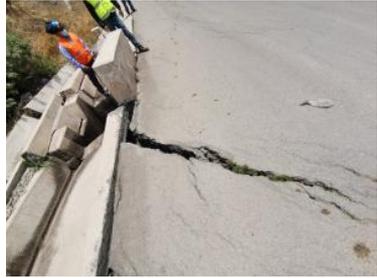
Actividades:
OBRAS INICIALES: TRAMO 2
PROGRESIVA: km 0+700 A KM 7+500 APROXIMADAMENTE
INSPECCIÓN OCULAR EN SECTORES INESTABLES, CON LA PARTICIPACION DE INGENIEROS ESPECIALISTAS EN GEOLOGIA Y GEOTECNIA Y OTROS DE LA SUPERVISION Y EMPRESA CONTRATISTA DE OBRA

CDescripcion _____:
LA INSPECCIÓN OCULAR EN SECTORES INESTABLES, ENTRE EL KM 0+700 AL KM 7+500 APROXIMADAMENTE, SE REALIZA CON FINES DE RECONOCIMIENTO IN SITU POR EL ESPECIALISTA EN GEOLOGIA Y GEOTECNIA DE LA SUPERVISION DE OBRA, ASI COMO DEL JEFE DE SUPERVISION, QUIENES EN ALGUNOS SECTORES PUDIERON IDENTIFICAR QUE LOS DAÑOS EN LA PLATAFORMA CONSTRUIDA POR EL CONSORCIO VIAL HUAYLLAY NO SOLAMENTE SERIAN POR FALLAS GEOLOGICAS SINO TAMBIEN POR PROCESOS CONSTRUCTIVOS EMPLEADOS.

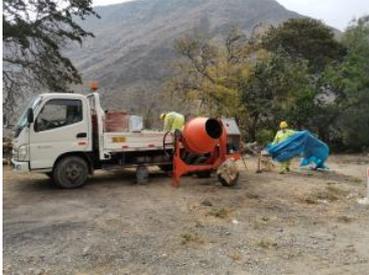
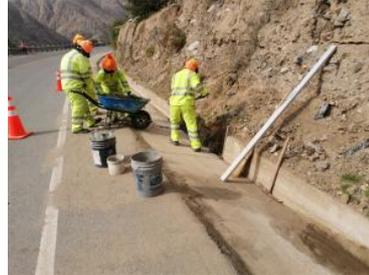
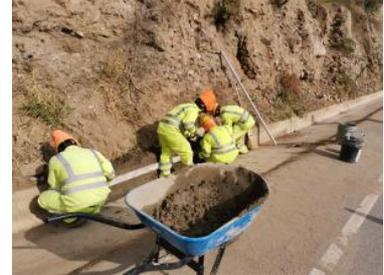
CONSERVACION INICIAL (CI2): TRAMO 1
PROGRESIVA: KM 52+755
ORDEN DE TRABAJO N. 10 DE 1.10.2020
REPOSICION DE CUNETAS

Personal: 1 capataz, 6 auxiliar de campo (peón)

Equipos: 1 camión baranda, 1 camión rural (Combi) de 11 pasajeros para transporte de personal, con sus respectivos operadores y 1 mezcladora de concreto de 9 pies³.
