BITACORA ELECTRÓNICA DE OBRA

Confirma Bitacora: Si
Nro Informe: 67
Fecha Informe: 21-10-2020
Nombre De La Obra: Carretera Oyon- Ambo, Tramo II: Dv. Cerro de Pasco- Dv. Chacayan
Personal Encargado: BORIS WALTER AYLLÓN CARCELÉN

Panel Fotográfico de la Bitacora de Obras

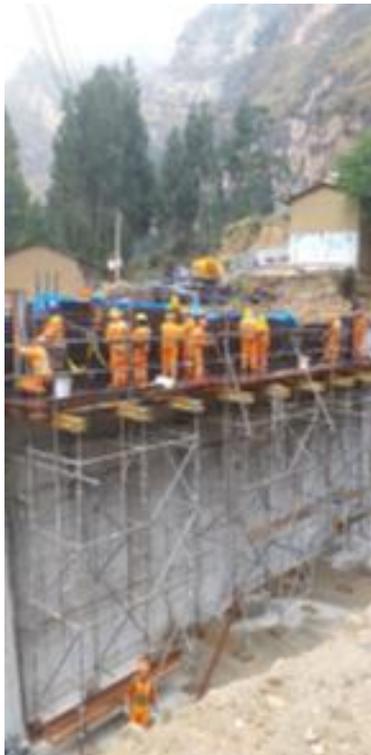
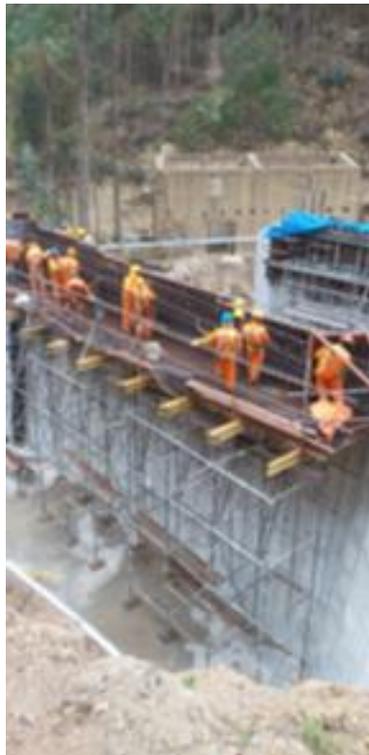
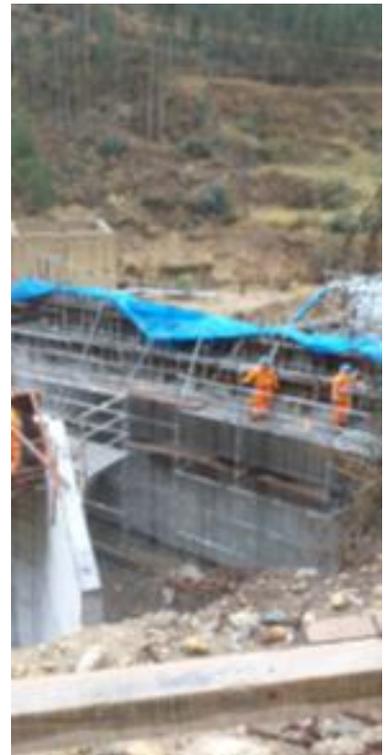
PROGRESIVA KM. 212+030
1000.0 PUENTES MENORES, 1000.3 ESTRIBOS: Partida 615.A ACERO DE REFUERZO FY= 4200 KG/CM2 . acero : Partida 612.A1 ENCOFRADO Y DESENCOFRADO EN SECO: Se realiza la colocación de acero de refuerzo y encofrado de ménsula.

En la progresiva km. 212+030 Se realiza la colocación de acero de refuerzo y encofrado de las ménsulas en cada estribo del Puente Huarautambo. trabajan : 1 capataz , 12 obreros, 2 vigias.

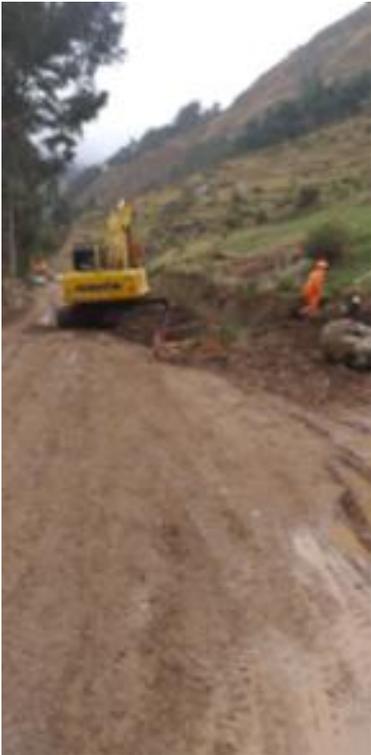
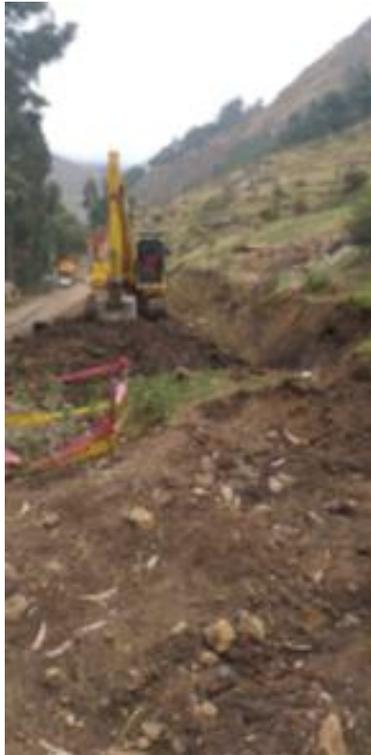
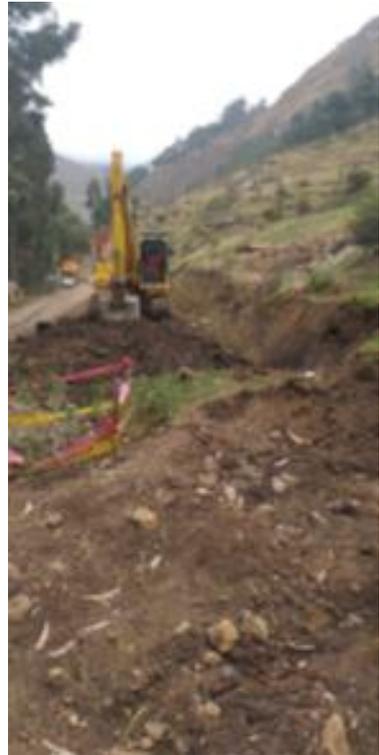
Actividades:
PROGRESIVA KM. 206+380
200.0 MOVIMIENTO DE TIERRAS: Partida 207.A PERFILADO Y COMPACTADO EN ZONAS DE CORTE: 700.0 TRANSPORTES: partida 700.H TRANSPORTE DE ELIMINACION DE MATERIAL A DME PARA D> 1KM.

CDescripcion _____:
En la progresiva Km. 206+380 Se realiza el perfilado en zonas de corte y se realiza la carga y transporte del material. Se utiliza una excavadora de oruga y 6 volquetes, trabajan:1 capataz, 2 obreros, 6 choferes, 2 vigias

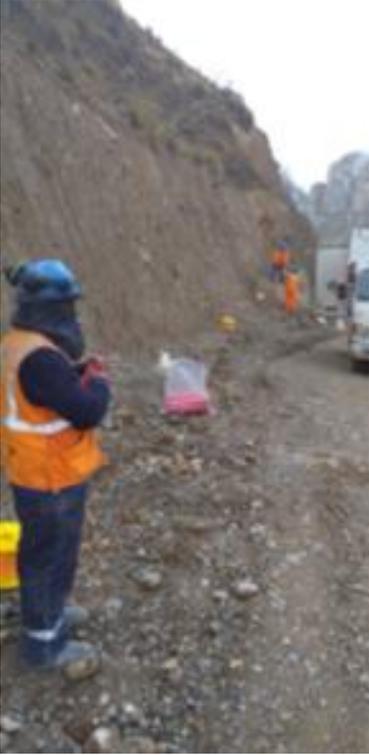
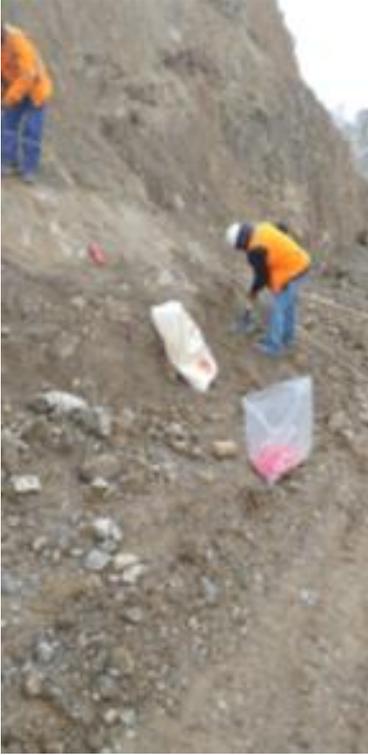
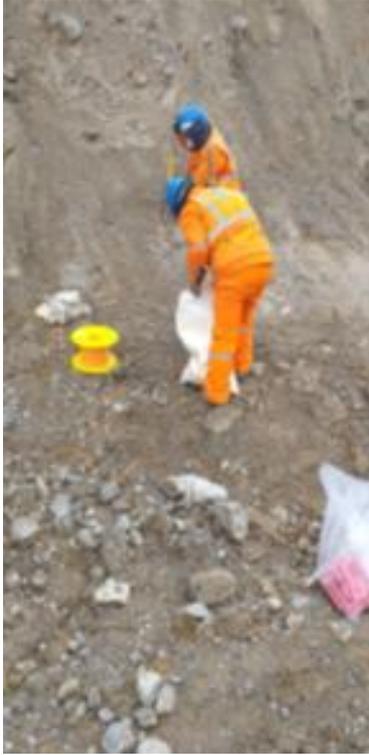
Actividades:
PROGRESIVAS KM. 198+650 A 198+800
200.0 MOVIMIENTO DE TIERRAS: partida 205,C EXCAVACION EN EXPLANACIONES EN ROCA FIJA:

CDescripcion _____:
En la progresiva km. 198+650 a 198+800 se realiza la excavación en roca fija se utiliza explosivas en línea de corte final . se realiza la colocación de emulsión matriz encapuchada, de nitrato de amonio . Trabajan: 1 capataz, 4 manipuladores , 2 obreros, 4 vigías, 1 técnico , 1 especialista de SST

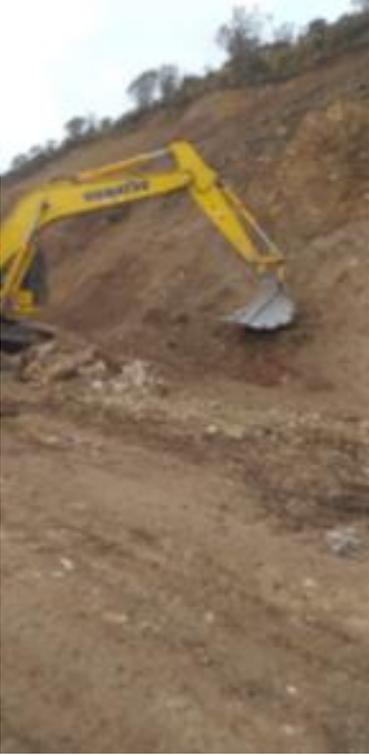
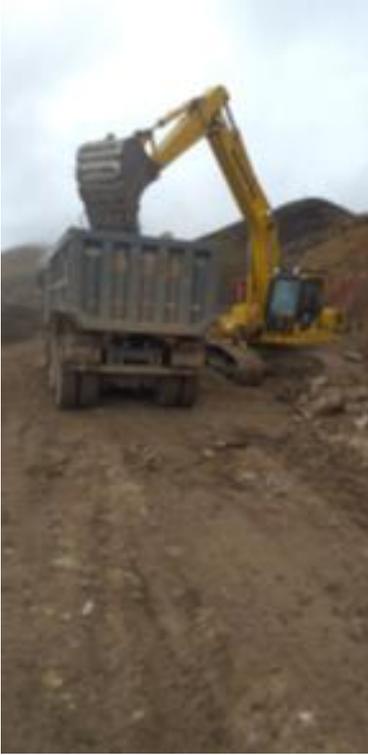
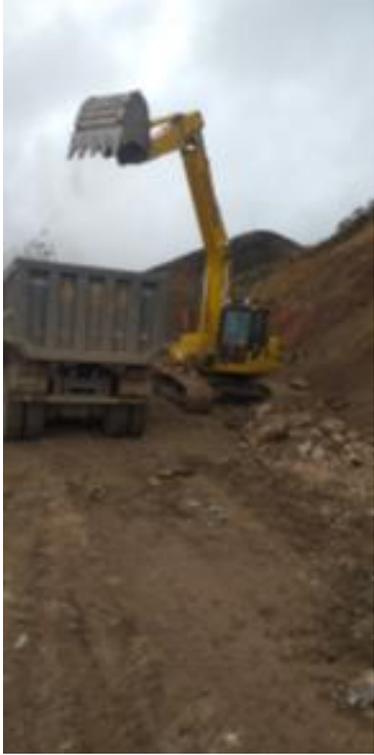
Actividades:
PROGRESIVA KM. 193+500
200.0 MOVIMIENTO DE TIERRAS: Partida 207.A PERFILADO Y COMPACTADO EN ZONAS DE CORTE: 700.0 TRANSPORTES: partida 700.H TRANSPORTE DE ELIMINACION DE MATERIAL A DME PARA D> 1KM.

CDescripcion _____:
En la progresiva Km. 193+500 Se realiza el perfilado en zonas de corte y se realiza la carga y transporte del material. Se utiliza una excavadora de oruga y 7 volquetes, trabajan:1 capataz, 2 obreros, 7 choferes, 2 vigias

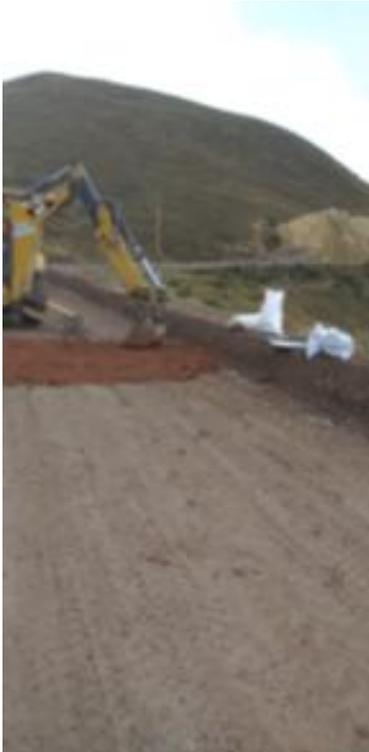
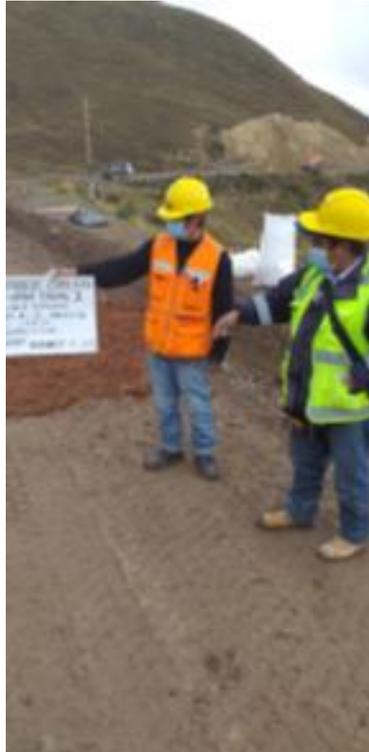
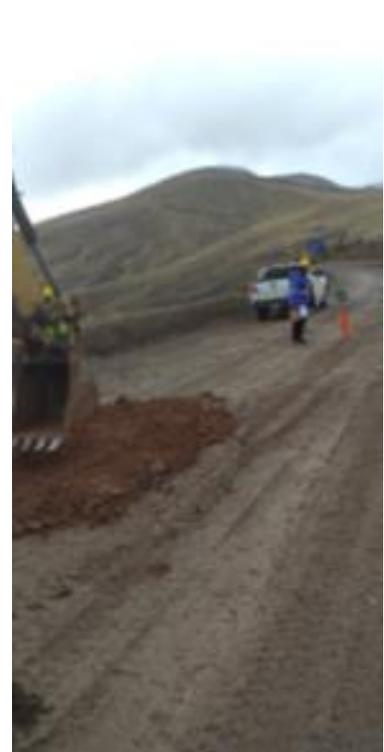
Actividades:
PROGRESIVA KM. 192+900
CONTROLES DE CALIDAD EFECTUADOS POR LA SUPERVISIÓN: Se realiza calicatas en la subrasante de la via.

CDescripcion_____:
En la progresiva KM. 192+900 La supervisión realiza calicatas en la via, luego de pasar la viga benkelman en la subrasante, Se utiliza una retroexcavadora de la Contratista para la realización de las excavaciones y se recojen muestras de cada calicata realizada para sus analisis en laboratorio. participan : 1 técnico de la contratista y 1 tecnico de la supervisión

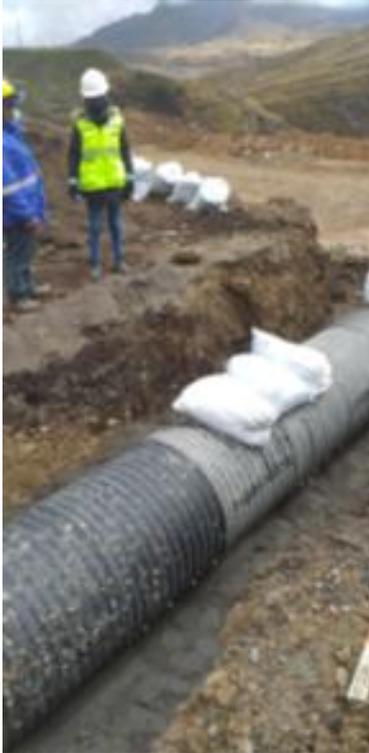
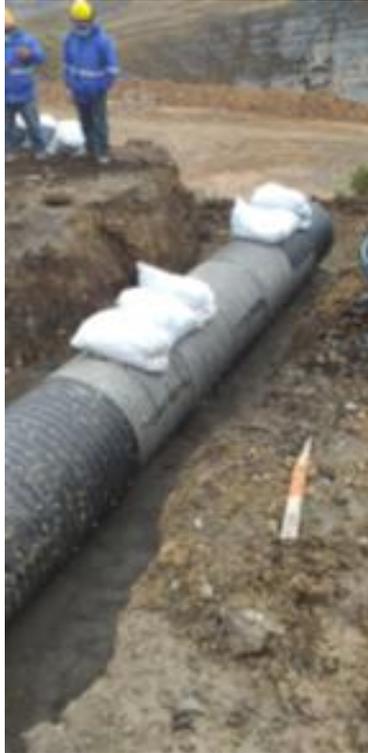
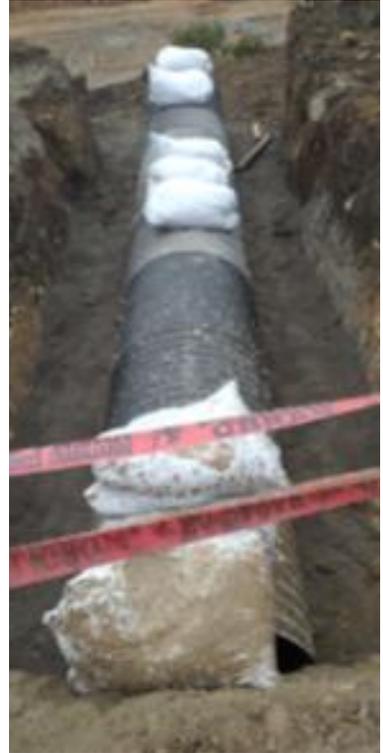
PROGRESIVA KM. 190+112
600.0 OBRAS DE ARTE Y DRENAJE: Partida 601.A EXCAVACION NO CLASIFICADA PARA ESTRUCTURA: Partida 622.B TUBERIA CORRUGADA DE ACERO GALVANIZADO CIRCULAR DE D= 0.90 m.

En la progresiva KM. 190+112 Se ha realizado la excavación de media explanación y se ha colocado una alcantarilla de acero galvanizado de d= 0.90 m en el lado derecho , colocando 7.40 m de longitud de alcantarilla. Se utilizó una Excavadora de oruga para la excavación. Trabajan 1 capataz, 4 obreros, 1 operador, 2 vigías . 1 técnica de la supervisión.

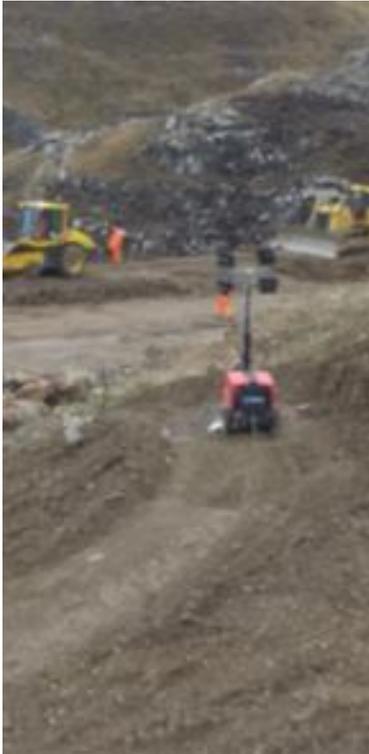
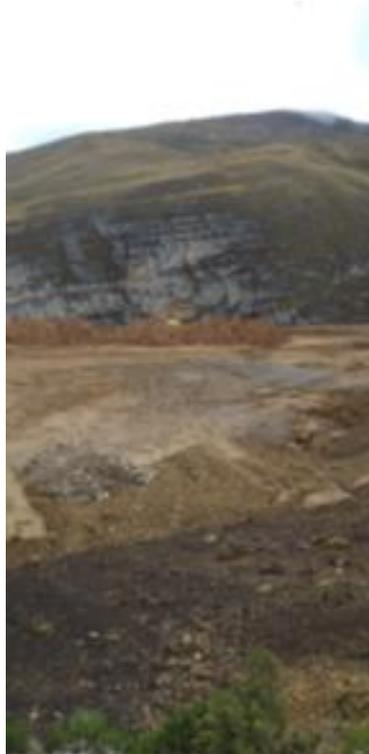
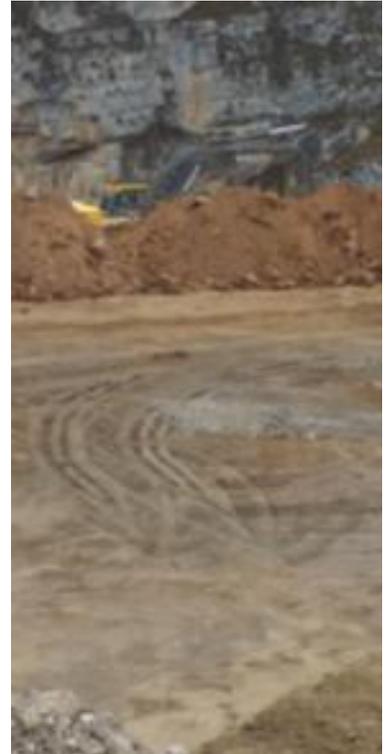
PROGRESIVA KM. 190+200
900.0 PROTECCION AMBIENTAL: 907 PROGRAMA DE CIERRE DE OBRA : Partida: 907.C. ACONDICIONAMIENTO DE DESECHOS Y MATERIAL EXCEDENTE.

En la progresiva KM. 190+200 se realiza el acondicionamiento de desechos y material excedente como programa de cierra de obra como protección ambiental. Se utiliza un tractor de empuje y una compactadora de rodillo, una excavadora de oruga y 6 volquetes. trabajan en el sitio: 1 capataz, 3 operadores, 2 obreros, 2 vigias. 1 especialista en producción.

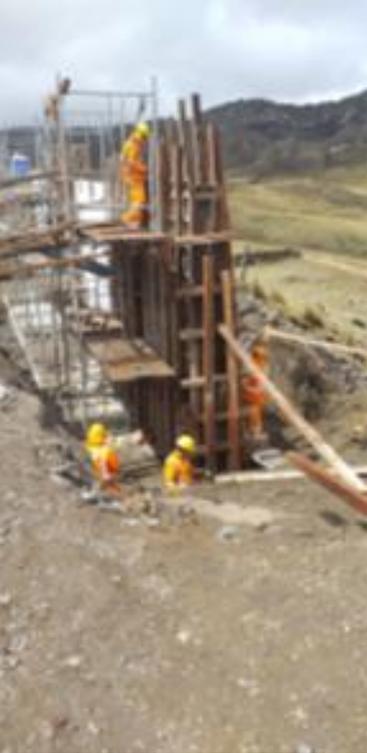
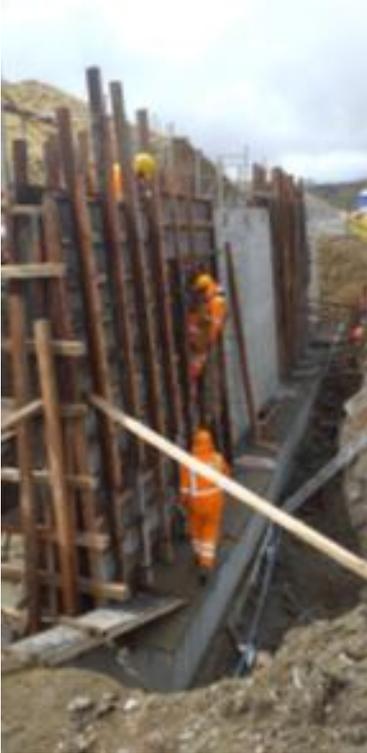
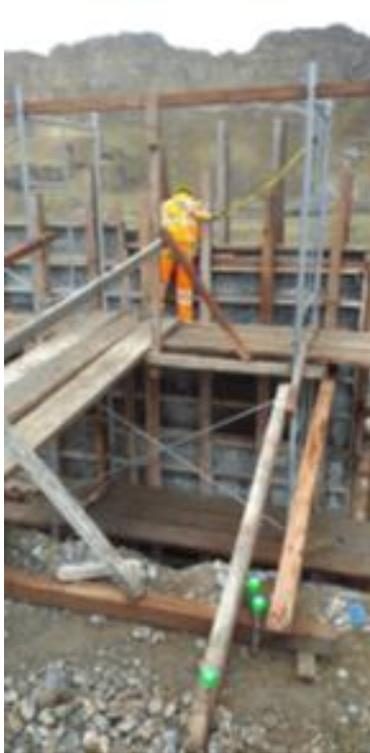
Actividades:
PROGRESIVA KM. 186+120
600.0 OBRAS DE ARTE Y DRENAJE: partida 612.A ENCOFRADO Y DESENCOFRADO PARA OBRAS DE ARTE: encofrado de muro de concreto armado.

CDescripcion _____:
En la progresiva Km. 186+120 se realiza el encofrado de muro de concreto armado. Trabajan 1 capataz, 6 obreros, 2 vigias

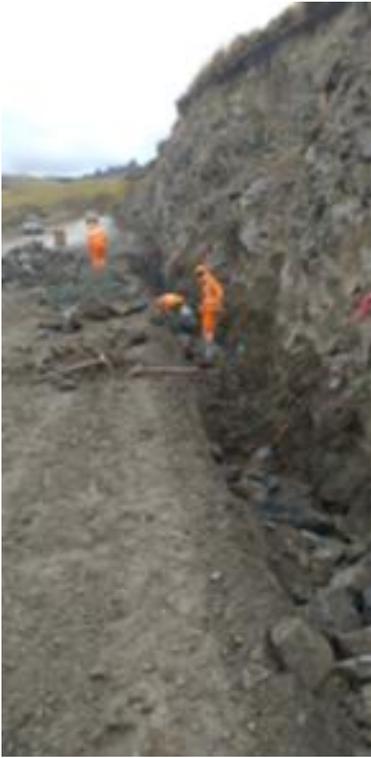
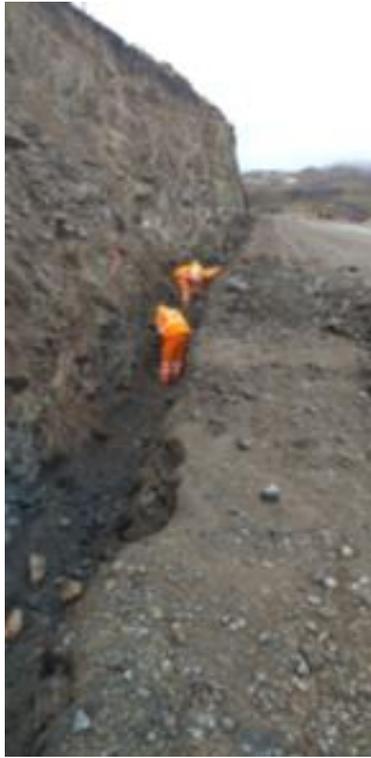
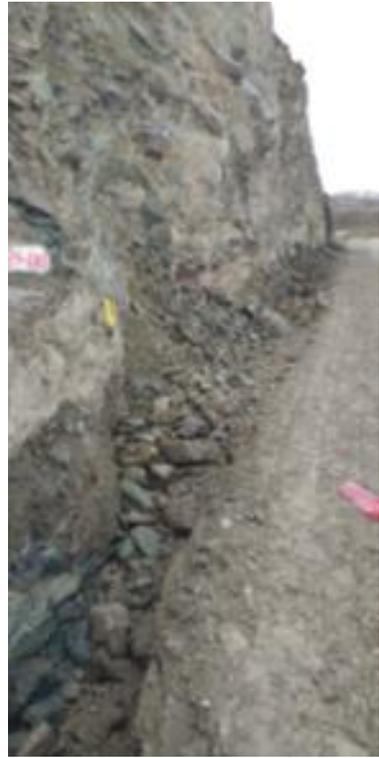
Actividades:
PROGRESIVA KM. 183+980 A KM. 184+100
600.0 OBRAS DE ARTE Y DRENAJE: Partida 601.A EXCAVACION NO CLASIFICADA PARA ESTRUCTURA: Se realiza excavación para la construcción de sub-drenaje.

CDescripcion _____:
En la progresiva km. 183+980 a km 184+100 Se realiza excavación para la construcción de sub drenaje. Se utiliza 1 mini cargador, 1 retroexcavadora con accesorio de demolición y herramientas menores, Trabajan: 1 capataz, 2 operadores, 4 obreros, 2 vigías.

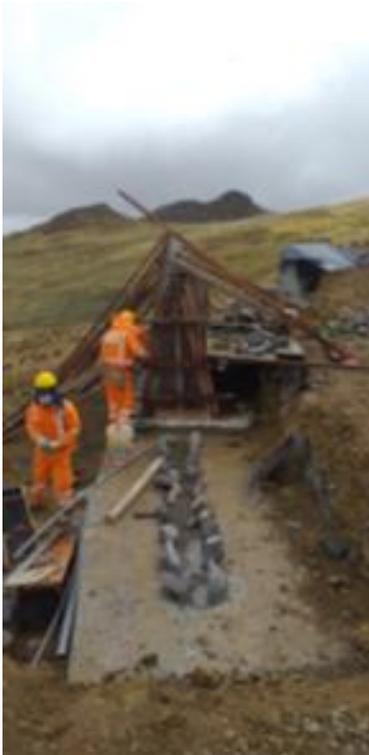
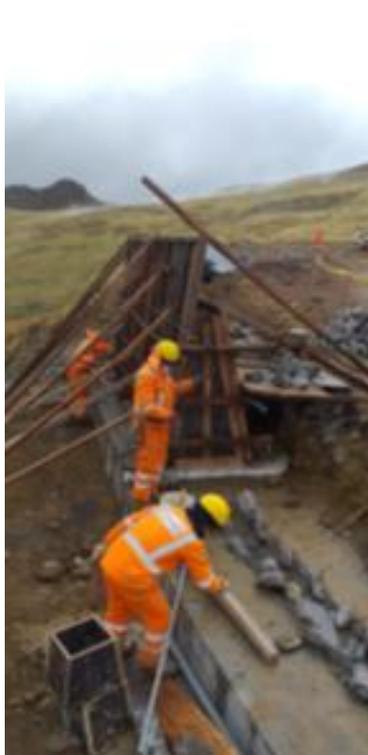
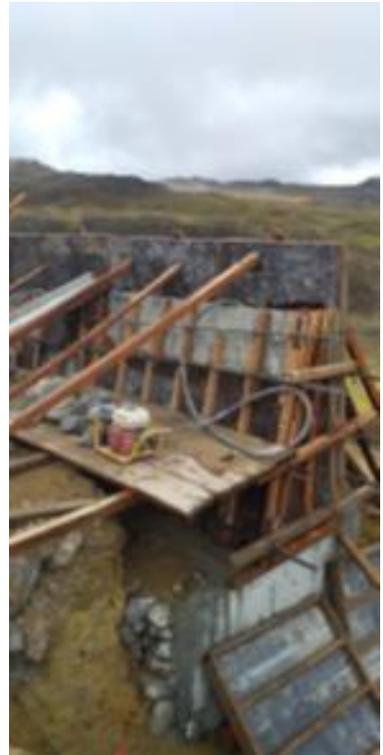
Actividades:
PROGRESIVA KM. 182+060 A 182+065
600.0 OBRAS DE ARTE Y DRENAJE: partida 612.A ENCOFRADO Y DESENCOFRADO PARA OBRAS DE DRENAJE: Encofrado de muro ciclopeo

CDescripcion _____:
En la progresiva KM. 182+060 a 182+065 se realiza el encofrado del cuerpo para la construcción de muro ciclopeo (sección No. 6) . Participan 1 capataz, 4 obreros, 2 vigías.

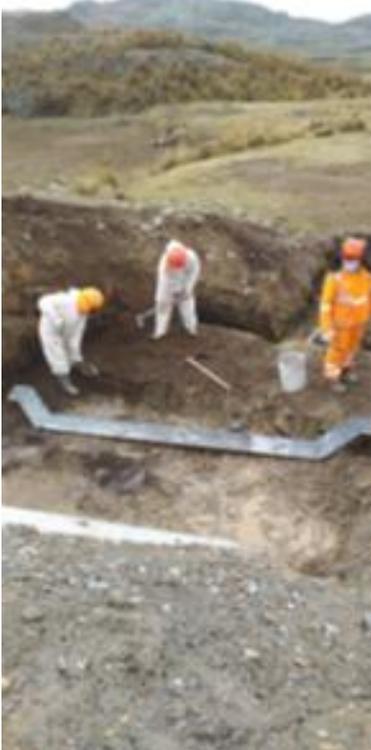
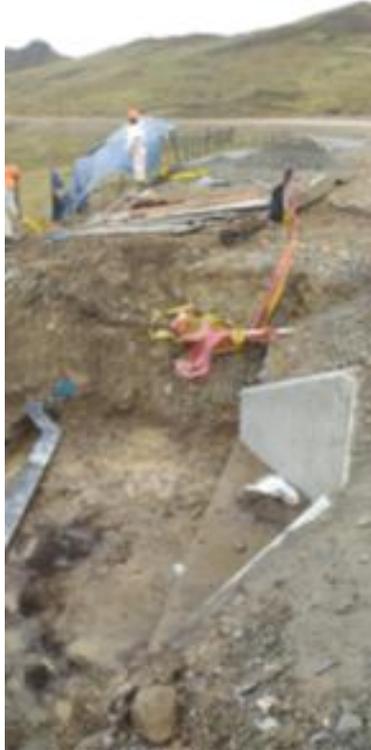
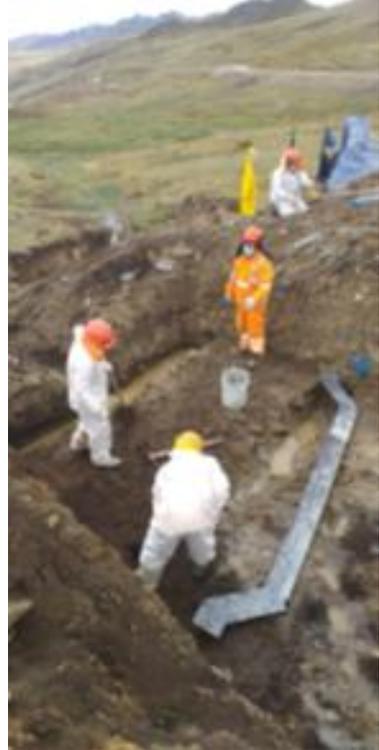
Actividades:
PROGRESIVA KM. 181+060
600.0 OBRAS DE ARTE Y DRENAJE: Partida 601.A EXCAVACION NO CLASIFICADA PARA ESTRUCTURA: Se realiza la excavación en la salida para construcción de emboquillados

CDescripcion _____:
En la progresiva Km. 181+060 se realiza la excavación en la salida del cabezal de concreto de alcantarilla, para la construcción de emboquillados. Se utiliza herramientas menores, trabajan: 1 capataz y 4 obreros.
