BITACORA ELECTRÓNICA DE OBRA

Confirma Bitacora: Si
Nro Informe: 70
Fecha Informe: 24-10-2020
Nombre De La Obra: Carretera Oyon- Ambo, Tramo II: Dv. Cerro de Pasco- Dv. Chacayan
Personal Encargado: BORIS WALTER AYLLÓN CARCELÉN

PANEL FOTOGRAFICO

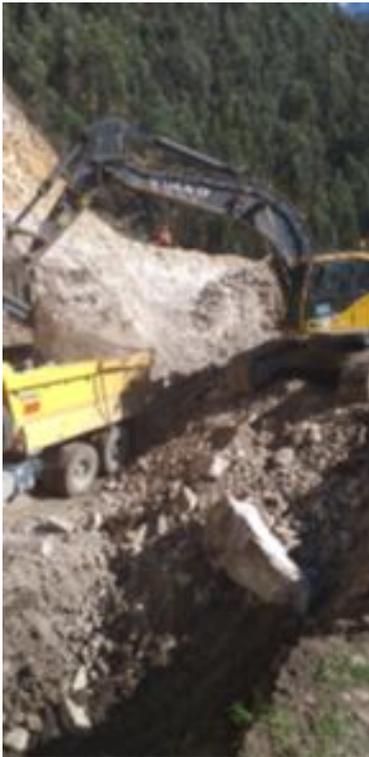
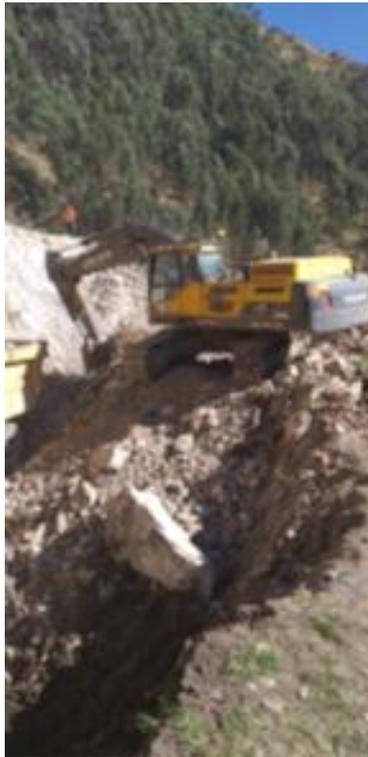
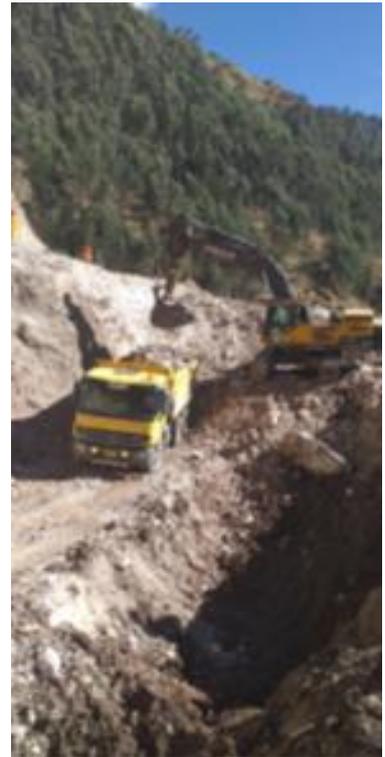
PROGRESIVA KM. 204+840
200.0 MOVIMIENTO DE TIERRAS: Partida 207.A PERFILADO Y COMPACTADO EN ZONAS DE CORTE: 700.0 TRANSPORTES: partida 700.H TRANSPORTE DE ELIMINACION DE MATERIAL A DME PARA D> 1KM.

En la progresiva Km. 204+840 Se realiza el perfilado en zonas de corte y se realiza la carga y transporte del material. Se utiliza una excavadora de oruga y 17 volquetes, trabajan: 1 capataz, 2 obreros, 17 choferes, 2 vigias, 1 especialista en producción y asistente.

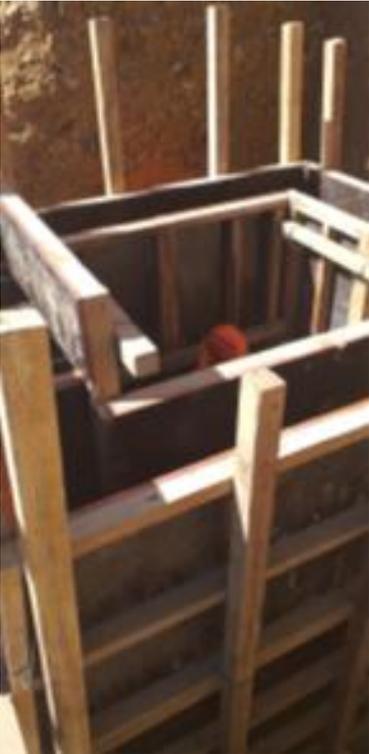
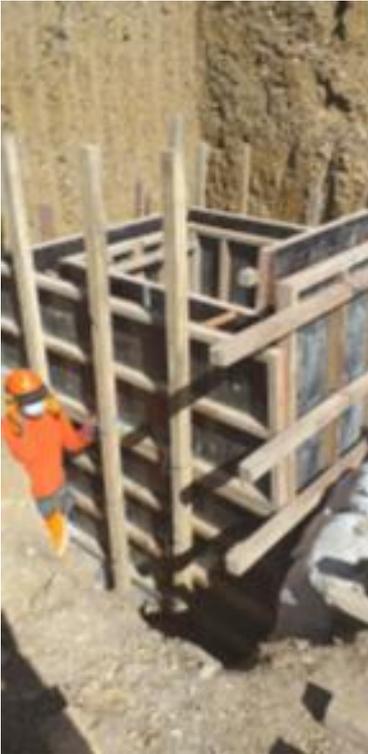
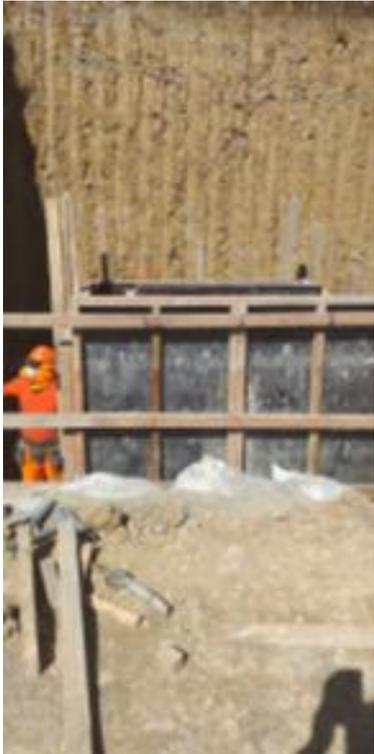
Actividades:
PROGRESIVA KM. 191+445
600,0 OBRAS DE ARTE Y DRENAJE: partida 612.A ENCOFRADO Y DESENCOFRADO PARA OBRAS DE ARTE: Se realiza el encofrado de cabezal de alcantarilla lado izquierdo.

CDescripcion _____:
En la progresiva Km. 191+445 se esta realizando el encofrado de cabezal de alcantarilla en el lado izquierdo de la via. En esta zona solo se ha colocado la alcantarilla hasta la mitad de la explanación1. Se utiliza herramientas menores, trabajan: 1 capataz y 3 obreros.

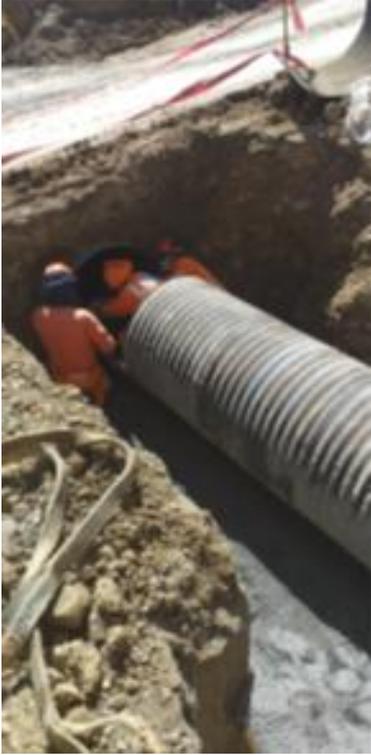
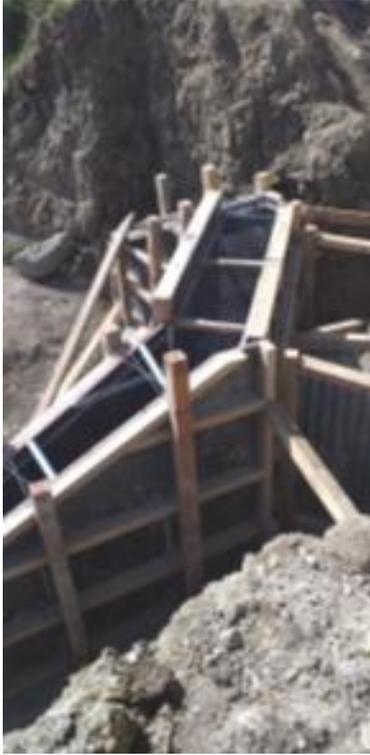
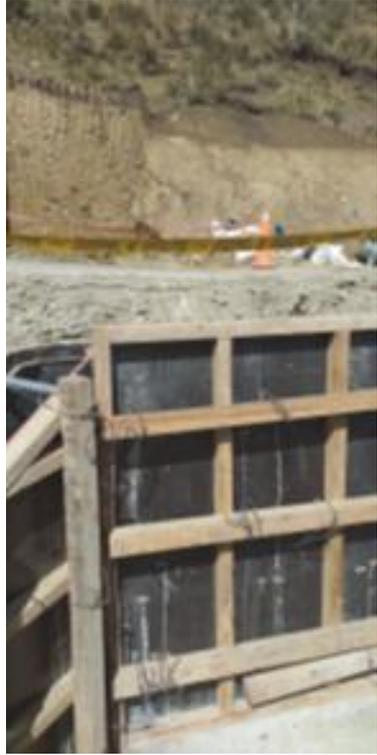
Actividades:
PROGRESIVA KM. 191+112
600,0 OBRAS DE ARTE Y DRENAJE: Partida 622.B TUBERIA CORRUGADA DE ACERO GALVANIZADO CIRCULAR DE D= 0.90 m. ; partida 612.A ENCOFRADO Y DESENCOFRADO PARA OBRAS DE ARTE:

CDescripcion _____ :
En la progresiva Km. 191+112 se realiza la colocación de alcantarilla TMC de D= 0.90 m. (lado izquierdo) y el encofrado de cabezal de alcantarilla (lado derecho). Se utilizan herramientas menores, trabajan: 1 capataz, 3 obreros, 2 vigías.

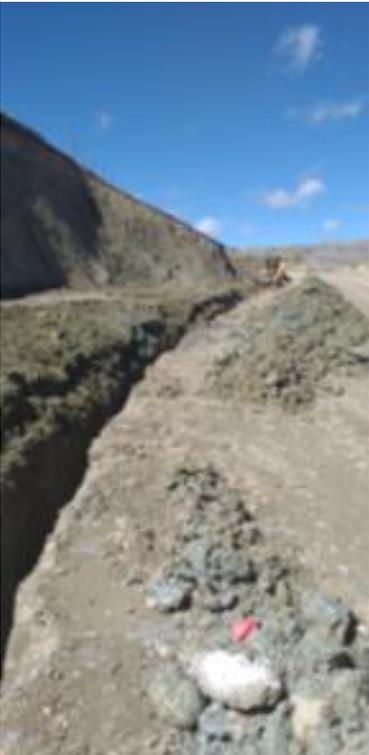
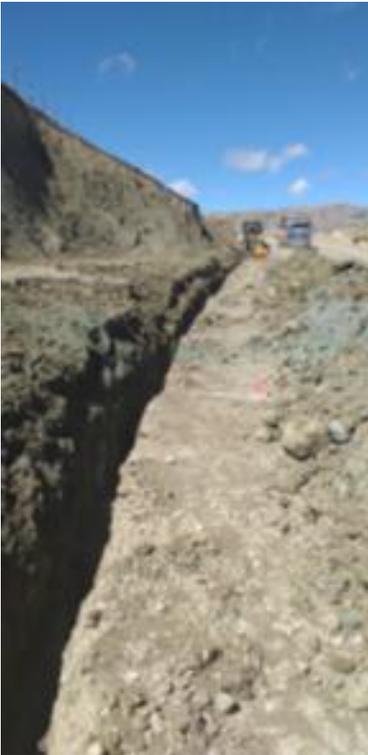
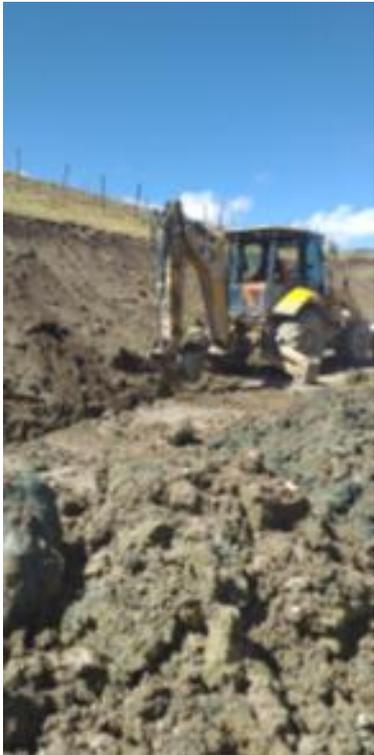
Actividades:
PROGRESIVAS KM. 184+710 A KM. 184+600
600.0 OBRAS DE ARTE Y DRENAJE: partida 601.A EXCAVACIÓN NO CLASIFICADA PARA ESTRUCTURA: Se realiza la excavación para la construcción de subdren

CDescripcion _____:
En la progresiva Km. 184+710 a 184+600 se realiza la excavación para la construcción de subdrenaje, Se utiliza una retroexcavadora, Trabajan: 1 capataz, 1 operador, 4 obreros, 2 vigias.

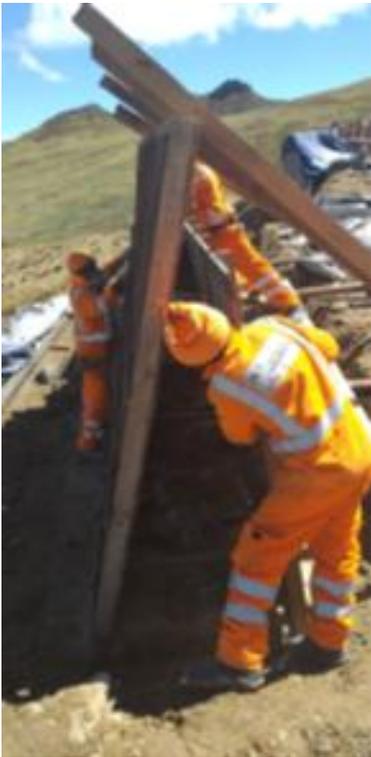
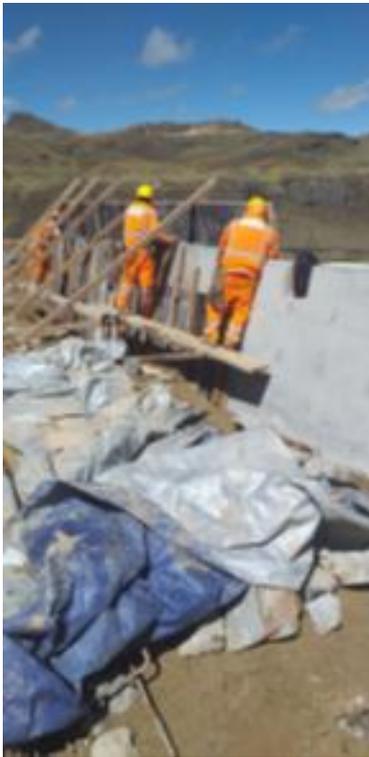
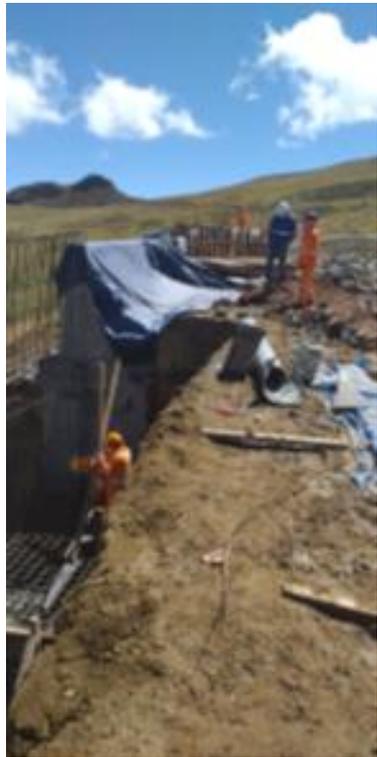
Actividades:
PROGRESIVA KM. 192+075
600.0 OBRAS DE ARTE Y DRENAJE: partida 612.A ENCOFRADO Y DESENCOFRADO PARA OBRAS DE ARTE: Se realiza el encofrado de muro ciclopeo.

CDescripcion _____:
En la progresiva km. 192075 se realiza el encofrado para la construcción de muro ciclopeo (sección 6 y 7). Trabajan: 1 capataz, 4 obreros, 2 vigias.

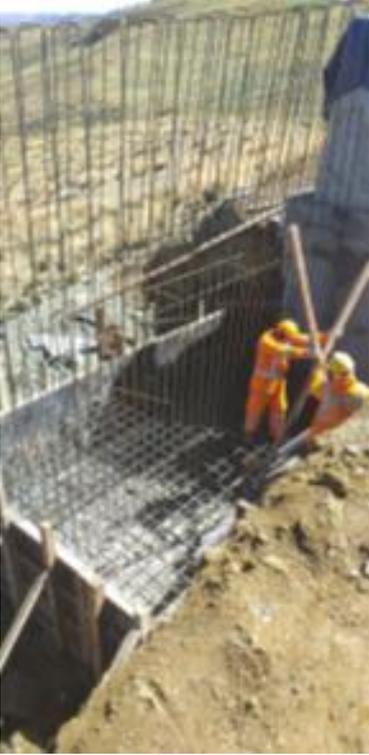
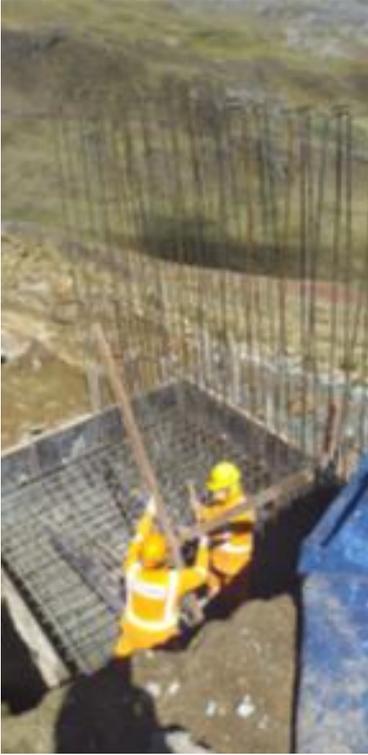
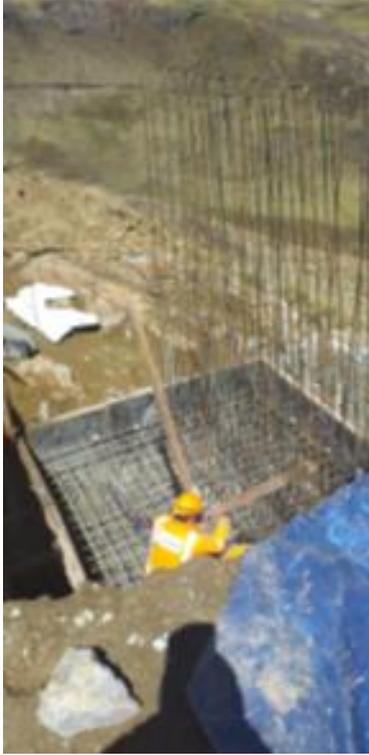
Actividades:
PROGRESIVA KM. 182+049
600.0 OBRAS DE ARTE Y DRENAJE: Partida 612.A ENCOFRADO Y DESENCOFRADO PARA OBRAS DE ARTE; partida 615.A ACERO DE REFUERZO FY= 4200 KG/CM2

CDescripcion _____:
En la progresiva Km. 182+049 se realizo el encofrado de la zapata y la colocación de acero de refuerzo para la construcción de muro de concreto armado (seccion 3). hoy se vaciará la zapata del muro. trabajan: 1 capataz, 4 obreros, 2 vigias.

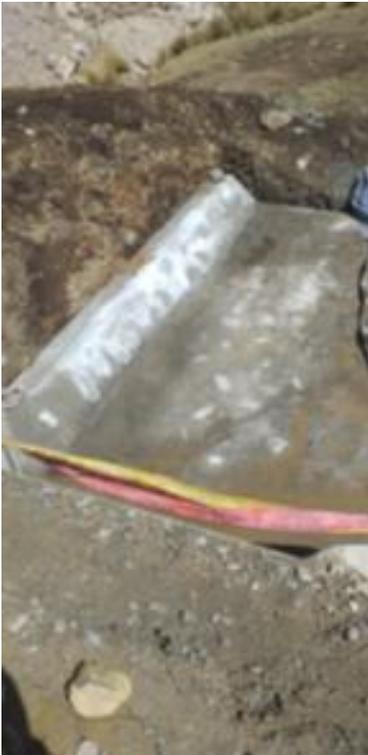
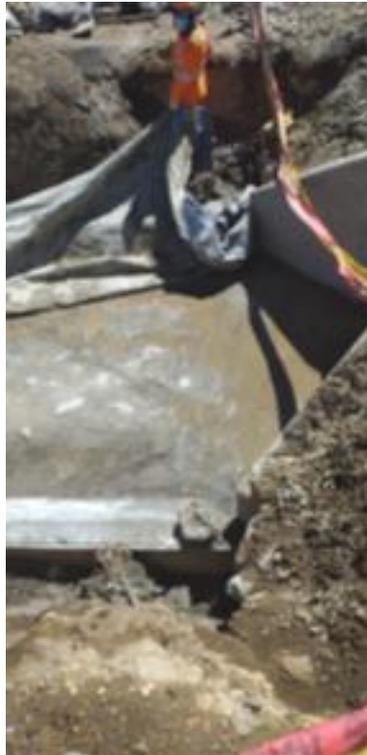
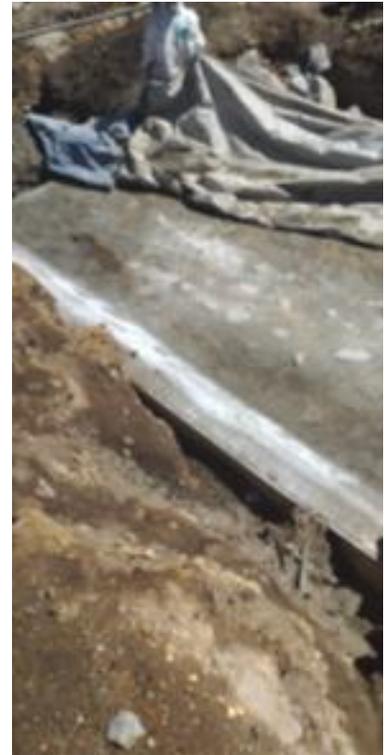
PROGRESIVA KM. 181+060

600.0 OBRAS DE ARTE Y DRENAJE: EMBOQUILLADOS DE PIEDRA de E= 0.20 m:
se emboquillado en la salida y entrada del cabezal de alcantarilla**CDescripcion** _____:

En la progresiva Km. 181+060 se verifica que se ha realizado un emboquillado de piedra en la entrada y salida del cabezal de alcantarilla. trabajaron: 1 capataz, 6 obreros y dos vigias.

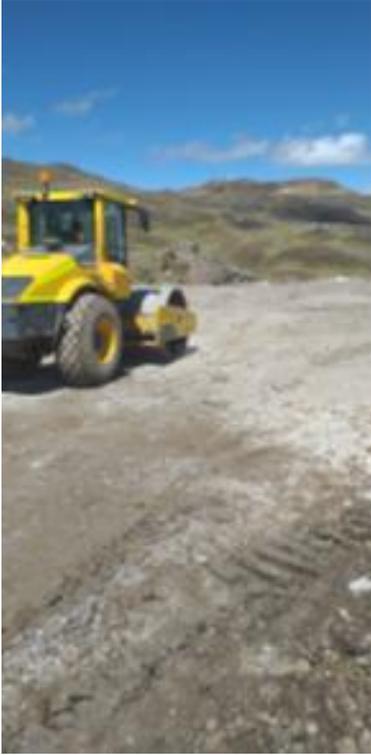
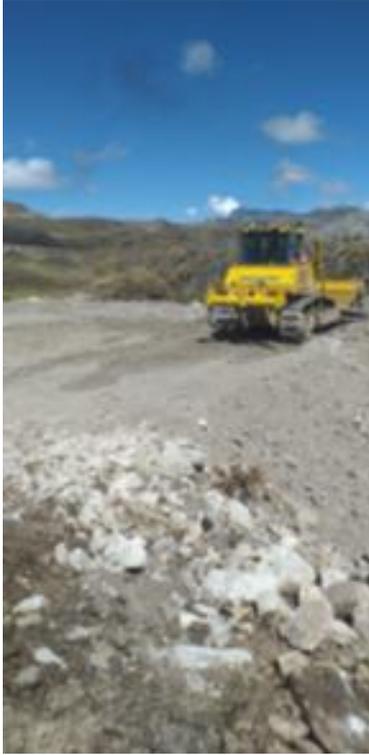
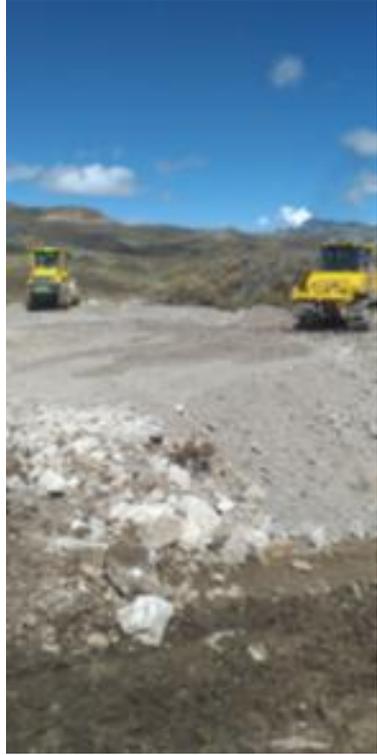
Actividades:
PROGRESIVA KM.181+050
100.0 TRABAJOS PRELIMINARES: Continuación de construcción de patio para pavimentadora

CDescripcion _____:
En la progresiva 181+050 en el margen izquierdo de la carretera se esta realizando la construcción de un patio para pavimentadora, donde se esta relleno un área con material rocoso. Se utiliza: 1 compactadora de rodillo, 1 tractor de empuje, 30 volquetes-trabajan: 1capataz, 2 operadores, 30 choferes, 2 obreros,. 2 vigías.

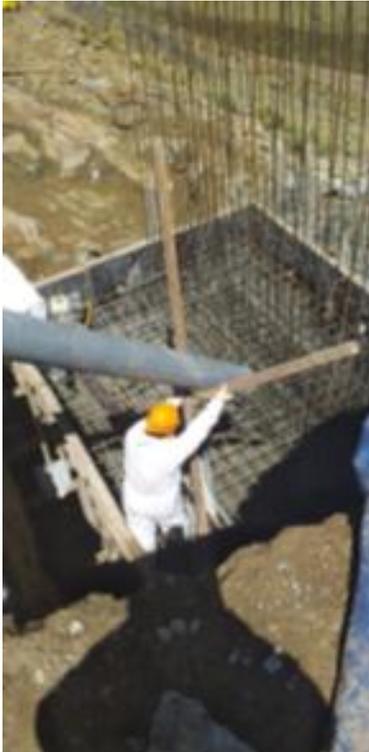
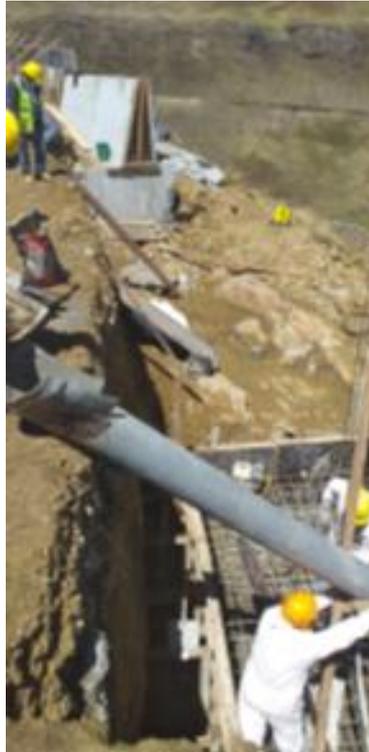
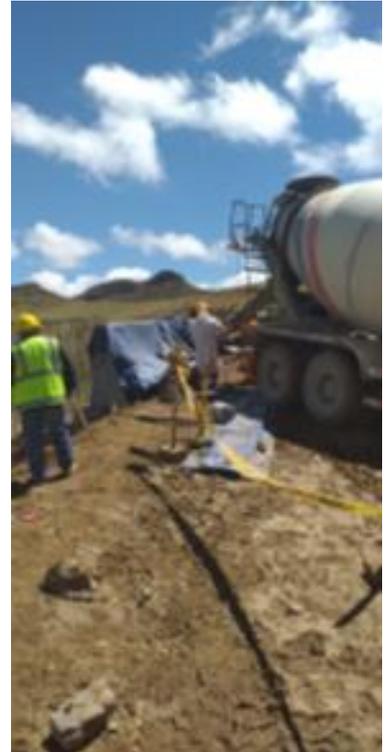
PROGRESIVA KM. 182+036

600.0 OBRAS DE ARTE Y DRENAJE: Partida 610.D CONCRETO CLASE E (F'C= 175 KG/CM2) : Vaciado de zapata de muro.

En la progresiva Km. 182+036 se realiza el vaciado de mezcla de concreto en zapata de muro de concreto armado (SECCIÓN 3) . Se utiliza un camión Mixer , vibrador de concreto, probetas cilíndricas para ensayos de concreto a compresión, cono de abrahams, termómetro y herramientas varias. trabajan: 1 capataz, 1 chofer operario, 6 obreros, 2 técnicos de laboratorio, 2 técnicos de la Supervisión.

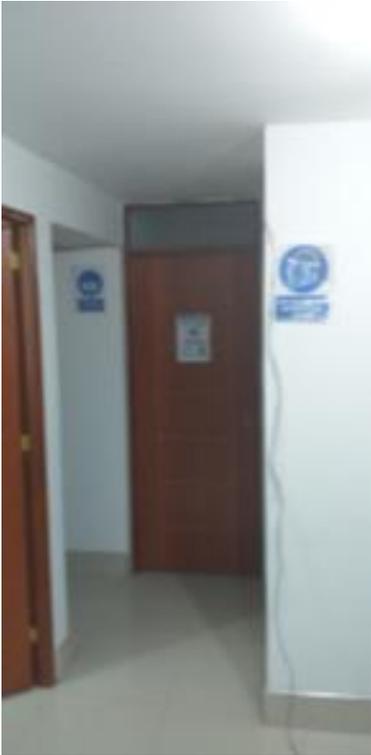
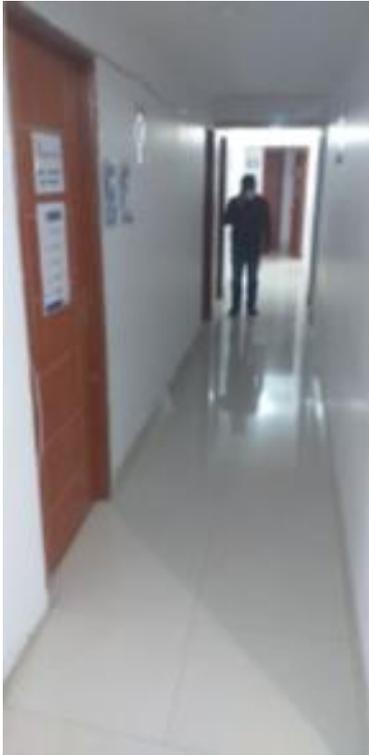
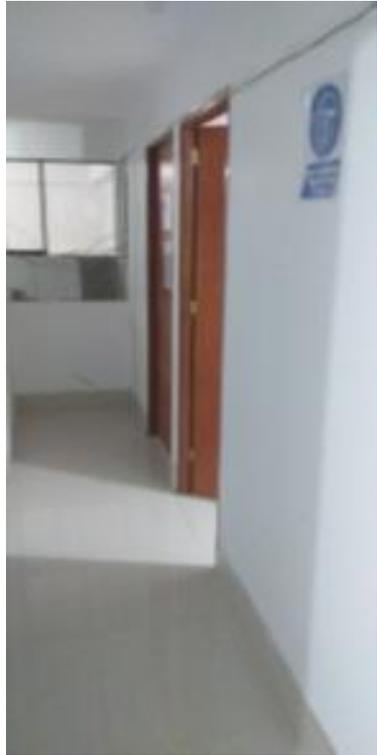
Actividades:
PROGRESIVA KM. 214+500
VISITA DE MONITOREO A LAS OFICINAS DE LA SUPERVISION: se realizo visita a oficina de supervisión en busca de planillas de asistencia del personal.

CDescripcion _____:
En la progresiva km. 214+500 se ubica la oficina de la supervisión, donde se realiza la búsqueda de las planillas de asistencia firmadas por el personal de supervisión.

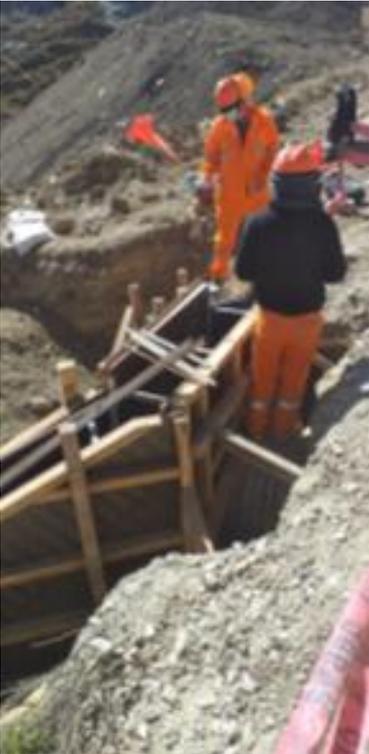
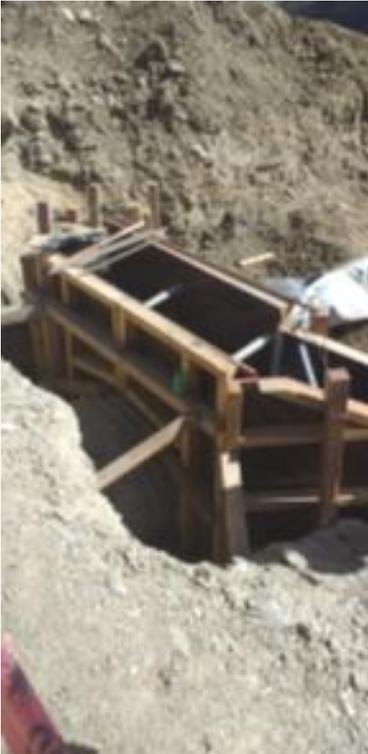
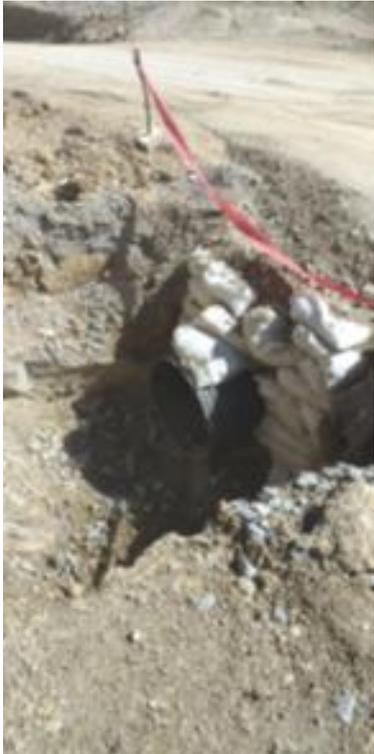
Actividades:
PROGRESIVA km. 189+972
600.0 OBRAS DE ARTE Y DRENAJE: Partida 612.A ENCOFRADO Y DESENCOFRADO PARA OBRAS DE ARTE: Se realiza el encofrado de cabezal (lado derecho) de alcantarilla
encogradi alc189972 Id exca lizqi

CDescripcion_____:
En la progresiva Km. 189+972 se realiza el encofrado de cabezal (lado derecho) de alcantarilla , se a colocado la mitad de la tubería de alcantarilla en el lado derecho de la explanación. Trabajan en el encofrado : 1 capataz, 2 obreros.

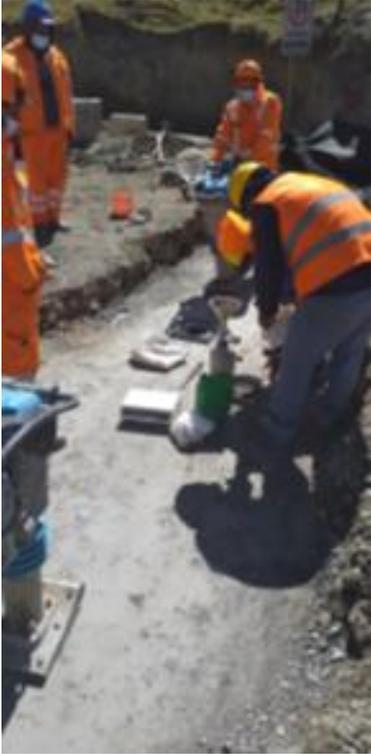
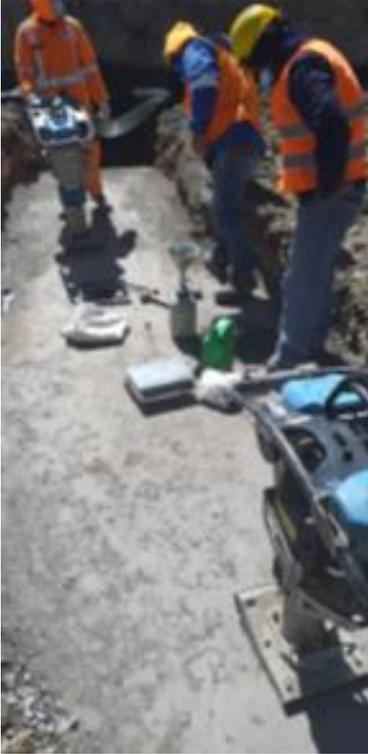
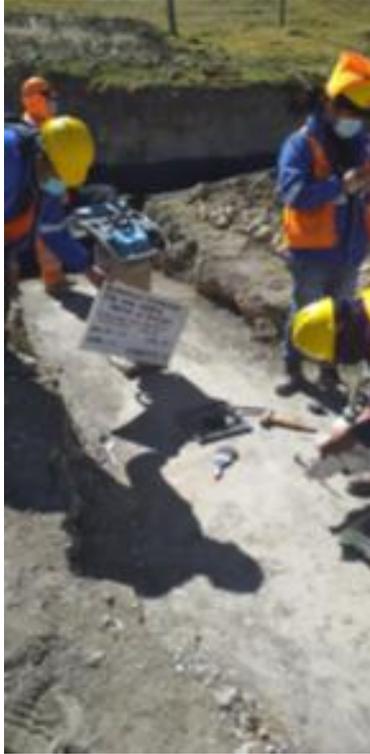
Actividades:
PROGRESIVA KM. 184+112 600.0 OBRAS DE ARTE Y DRENAJE: partida 605.A
RELLENO PARA ESTRUCTURA: Se realiza el relleno para la descarga del subdren

CDescripcion_____:
En la progresiva Km. 184+112 se realiza el relleno compactado para la descarga del sub-dren . se realiza la prueba de compactación utilizando el cono de arena. Se utiliza 2 vibroapisonadores, cono de arena, balanza y herramientas menores. trabajan: 1 capataz, 2 obreros, 2 tecnicos y 2 vigias.

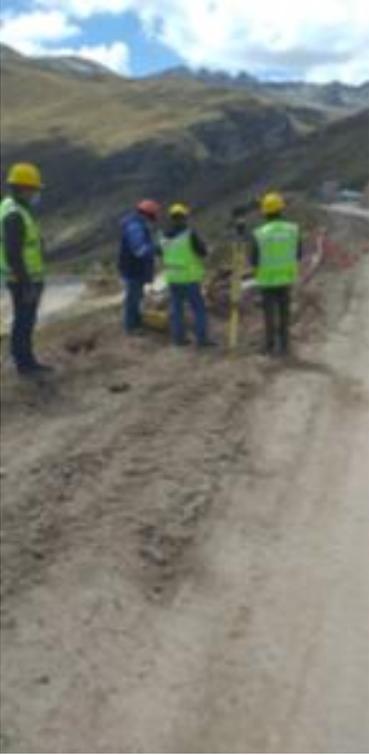
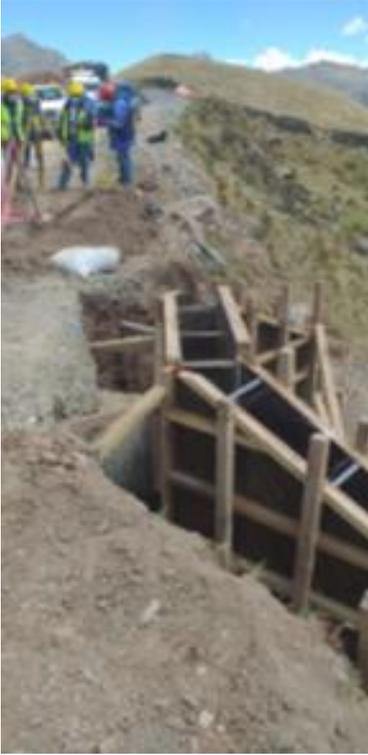
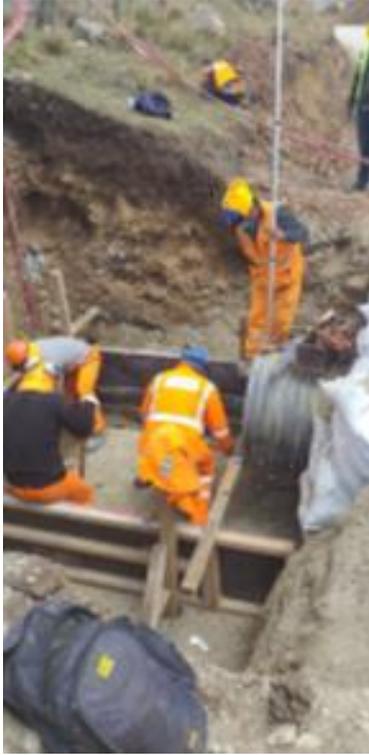
Actividades:
PROGRESIVA KM. 192+200
600.0 OBRAS DE ARTE Y DRENAJE : partida 612.A ENCOFRADO Y DESENCOFRADO PARA OBRAS DE ARTE: se realiza el encofrado de cabezales de alcantarilla

CDescripcion _____:
En la progresiva Km. 192+200 se realiza el encofrado del cabezal izquierdo de la alcantarilla y el encofrado de la zapata del cabezal en el lado derecho. La supervisión realiza la verificación de las cotas del encofrado realizado. para su liberación.
