BITACORA ELECTRÓNICA DE OBRA

Confirma Bitacora: Si	Nro Informe: 64	Fecha Informe: 26-10-2020	Nombre De La Obra: Corredor vial Lima-Canta-Huayllay-Dv. Cochamarca-Emp. PE 3N Obras de Rehabilitación y Mejoramiento	Personal Encargado: LUZMILA GUERRA MOTTA
---------------------------------	---------------------------	-------------------------------------	---	--

SALDO DE OBRA: "MEJORAMIENTO, REHABILITACIÓN Y CONSERVACIÓN POR NIVELES DE SERVICIO DEL CORREDOR VIAL, LIMA – CANTA – HUAYLLAY – DV. COCHAMARCA – EMPALME PE 3N"

Panel Fotográfico de la Bitacora de Obras

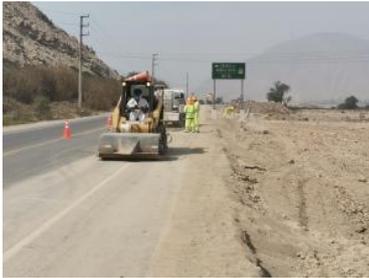
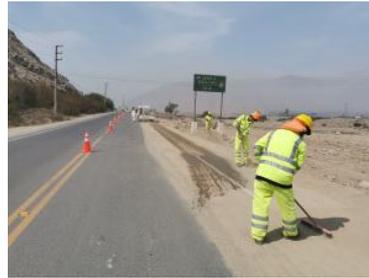
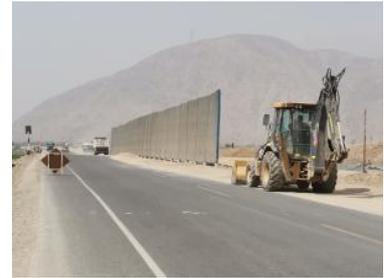
CONSERVACION INICIAL (CI2): TRAMO 1
PROGRESIVA: KM 15+000 @ 17+000 LD
LIMPIEZA DE BERMAS

Se toma conocimiento que el material excedente producto de la limpieza en ejecución es transportado al DME ubicado en el km 16+300

Es preciso indicar que dicho DME no contaría con la autorización necesaria para su uso por parte de la Autoridad Competente.

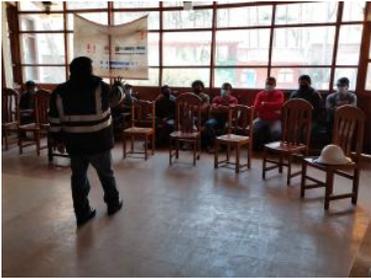
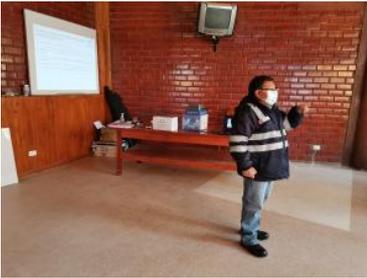
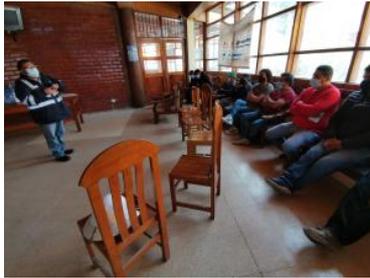
Actividades:
OBRAS INICIALES: TRAMO 2
PROGRESIVA: km 0+200 – CAMPAMENTO CANTA.
CHARLAS DE CAPACITACION A OPERADORES DE MAQUINARIA PESADA

CDescripcion _____:
EN EL CAMPAMENTO UBICADO EN LA LOCALIDAD DE CANTA, SE BRINDO LA CHARLA DE CAPACITACION POR PARTE DEL SEÑOR DAVID CONTRERAS MORA, CON EL TEMA “MANEJO A LA DEFENSIVA” PARA OPERADORES DE MAQUINARIA PESADA.
AL MOMENTO DE LA INSPECCION VISUAL SE TIENE UN PROMEDIO DE 9 ASISTENTES DE APROXIMADAMENTE 50 OPERADORES DE MAQUINARIA PESADA Y 25 CONDUCTORES DE UNIDADES VEHICULARES PARA TRANSPORTE DE PERSONAL

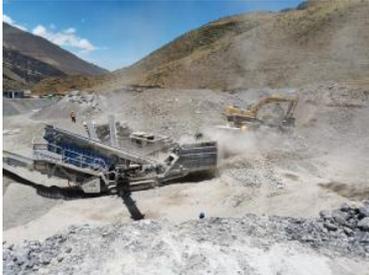
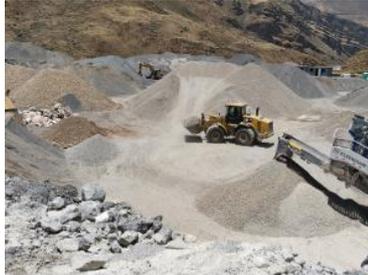
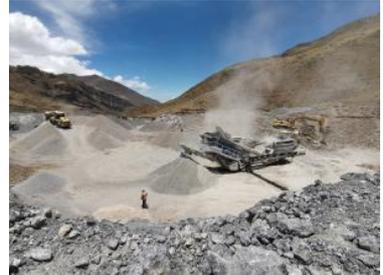
3

Actividades:
OBRAS INICIALES: TRAMO 2
PROGRESIVA: 29+700
PLANTA CHANCADORA

Personal: 1 responsable de planta de producción, 1 capataz o supervisor de campo, 2 ayudantes
Equipos: 1 Chancadora Primaria, 1 Chancadora Secundaria, 1 Zaranda Vibratoria, 1 cargador frontal, 1 excavadora sobre orugas, con sus respectivos operadores.
La planta chancadora se encuentra a cargo de la Empresa CIA LA ROCA en todas las etapas de producción de material petreo.
Se sugiere, a través de la Supervisión de obra, el cumplimiento de los términos contractuales del Contratista de obra, tanto en el manejo socio ambiental, de seguridad y de sub contratos y/o de servicios, ya que entre otros, la disposición de residuos se estaría realizando en los espacios de la planta chancadora sin tomar en consideración las especificaciones vertidas en el Expediente técnico, algunos operadores no contarían con EPP's, entre otros.

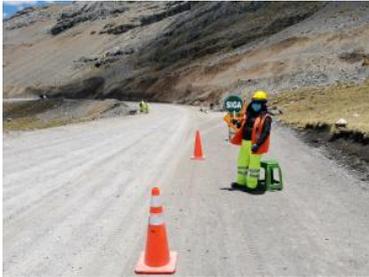
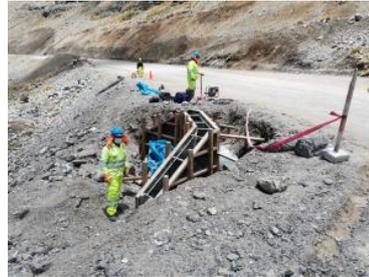
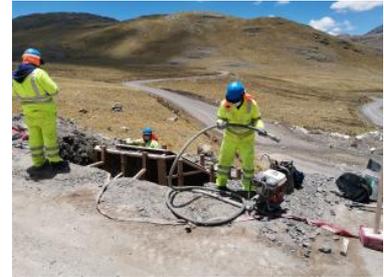
4

OBRAS INICIALES: TRAMO 2
PROGRESIVA: km 44+940
600Obras de Arte
612.AEncofrado y Desencofrado

Se toma conocimiento que, en las próximas horas se realizara el vertido de concreto en el cabezal de salida de la alcantarilla en proceso de construcción.

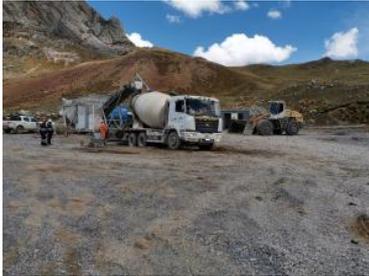
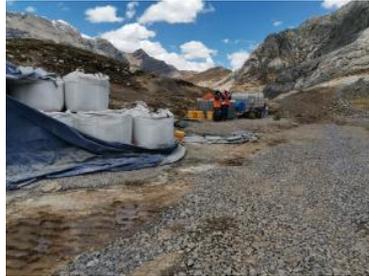
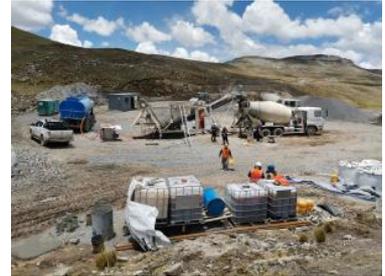
5

Actividades:
OBRAS INICIALES: TRAMO 2
PROGRESIVA: 51+300
PLANTA DE PRODUCCION DE CONCRETO

Personal: 1 responsable de planta de producción, 1 administrador, 1 ing, residente, 1 técnico de laboratorio, 1 capataz o supervisor de campo.
Equipos: 1 Planta de concreto, 3 camión mixer operativos, con sus respectivos operadores.
La planta se encuentra a cargo de la Empresa CIA LA ROCA, por lo que se verifico únicamente la participación de un personal profesional y técnico de Control de Calidad de la empresa Contratista CRBC.
Las actividades de producción de concreto son verificadas por personal técnico y auxiliar de la Supervisión de Obra.

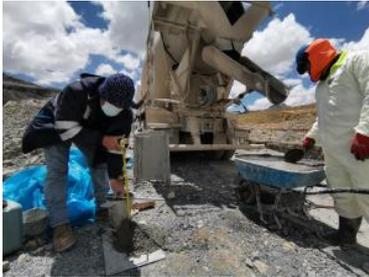
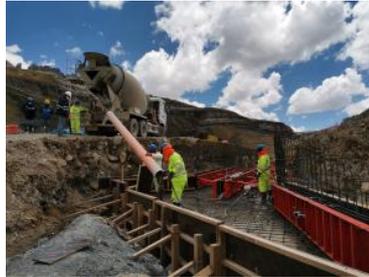
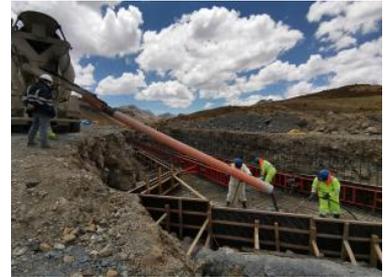
6

OBRAS INICIALES: TRAMO 2
PROGRESIVA: km 55+564.
600Obras de Arte
610.DConcreto Clase C 27.4 MPa ($f'c=210 \text{ Kg/cm}^2$)

Personal: 3 operario y 2 oficial
Equipos: 3 camión mixer, 1 vibrador de concreto
Las actividades son verificadas por personal profesional, técnico y auxiliar de la empresa Contratista y Consorcio Supervisor

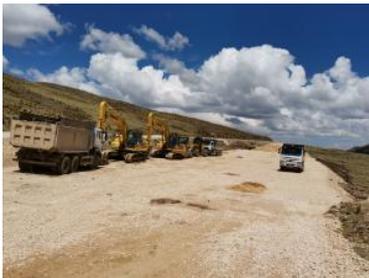
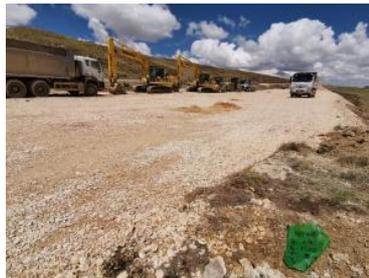
7

Actividades:
 OBRAS INICIALES: TRAMO 2
 PROGRESIVA: 74+410 APROXIMADAMENTE.
 ACTIVIDADES SUSPENDIDAS

SE VERIFICA QUE LA MAYORIA DE LAS ACTIVIDADES DE EJECUCION CONTRACTUAL HAN SIDO SUSPENDIDAS, EN EL TRAMO 2, REALIZANDOSE UNICAMENTE ACTIVIDADES DE VERTIDO DE CONCRETO EN EL MURO DE CONTENCIÓN UBICADO ENTRE EL KM 39+990 AL KM 40+129, CABEZAL DE SALIDA EN ALCANTARILLA UBICADA EN EL KM 44+940 Y EN ALCANTARILLA MARCO EN EL KM 55+564, CON LOS SIGUIENTES RECURSOS
 PERSONAL: 1 CAPATAZ, 2 OPERARIOS, 3 OFICIAL, 5 AYUDANTE Y 4 VIGÍAS
 EQUIPOS: 3 CAMIÓN CISTERNA, CON SUS RESPECTIVOS OPERADORES Y 2 VIBRADOR DE CONCRETO
 LAS ACTIVIDADES SON VERIFICADAS POR PERSONAL PROFESIONAL, TÉCNICO Y AUXILIAR DE LA EMPRESA CONTRATISTA Y SUPERVISORA DE OBRA.
 SE TOMA CONOCIMIENTO QUE LAS ACTIVIDADES FUERON SUSPENDIDAS POR EL DÍA DE CONSTRUCCIÓN CIVIL.
 AL SER CONSULTADO EL JEFE DE SUPERVISIÓN DE OBRA RESPECTO A LA SUSPENSIÓN DE ACTIVIDADES, ESTE REFIRIÓ QUE REALIZO LAS COORDINACIONES NECESARIAS A FIN DE QUE EL CONTRATISTA PUEDA COMUNICAR OPORTUNAMENTE RESPECTO A LOS DÍAS QUE SE DEJARAN DE TRABAJAR Y NO DISPONERLO DE FORMA UNILATERAL Y SIN CONOCIMIENTO DE LA SUPERVISIÓN DE OBRA.
