BITACORA ELECTRÓNICA DE OBRA

| Confirma Bitacora: Si | Nro Informe: 103 | Fecha Informe: 30-10-2020 | Nombre De La Obra: Carretera Moquegua - Omate - Arequipa Tramo: II km. 35 al km. 153.50 | Personal Encargado: CUTIPA MONZON NESTOR ARNULFO |

Nro INFORME 103

REPORTE DEL VIERNES 30 DE OCTUBRE DEL 2020

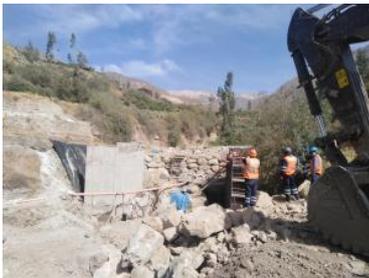
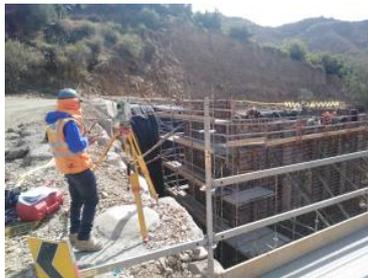
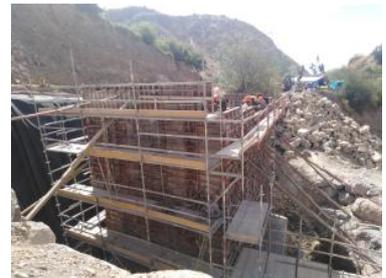
1

UBICACION: KM 113+265
 1000 PUENTES CONSTRUCCIÓN
 1007 PUENTE AMARILLO
 1007D ESTRIBO (ELEVACION)
 504.A ACERO DE REFUERZO F`Y = 4200/CM2
 HABILITADO DE ACERO DE ESTRIBO IZQUIERDO
 515.E ENCOFRADO Y DESENCOFRADO CARAVISTA
 ACTIVIDAD: VERIFICACION DE NIVELES DEL ENOFRADO

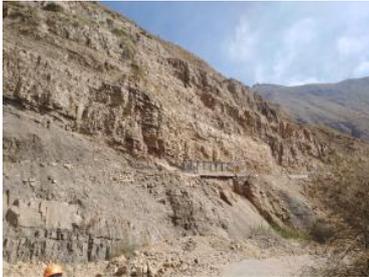
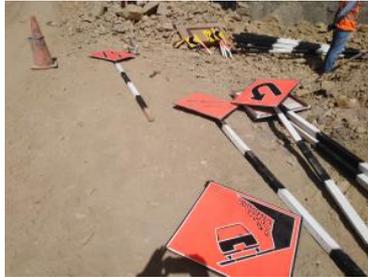
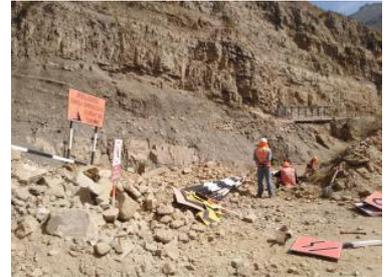
2

UBICACION: PROGRESIVA KM 121+023 FARALLON

ACTIVIDAD: DESQUINCHE MANUAL Y SEÑALIZACION PREVENTIVA E INFORMATIVA PARA EL TRANSITO EN ESTE SECTOR FARALLON

CON RESPECTO AL FARALLON SE RECOMIENDA QUE LA SEÑALIZACION QUE SE ESTA IMPLEMENTANDO DEBE INFORMAR LAS MEDIDAS MAXIMAS DE LOS VEHICULOS QUE VAN A CIRCULAR POR DEBAJO DE LA ESTRUCTURA METALICA DE PROTECCION DE CAIDA DE ROCAS.

ADEMAS SE RECOMIENDA AL CONSORCIO CONTRATISTA VERIFICAR LAS MEDIDAS DE LOS BUSES DE PASAJEROS QUE UTILIZARAN ESTE TRAMO, PARA QUE LOS CONDUCTORES TENGAN PLENO CONOCIMIENTO Y NO SE PRODUZCAN ACCIDENTES QUE LAMENTAR.

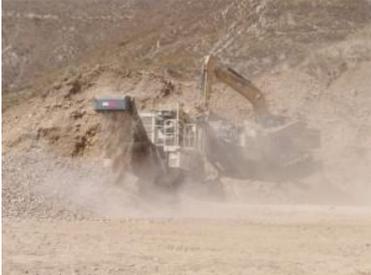
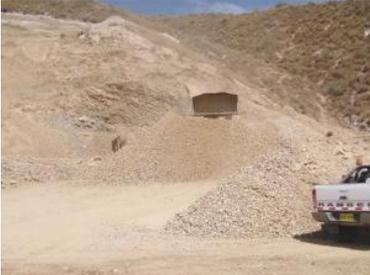
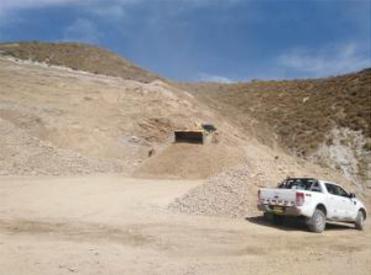
3

Actividades:
UBICACION: PROGRESIVA KM 119+580 - CANTERA AMATA
PRODUCCION DE MATERIAL RELLENO

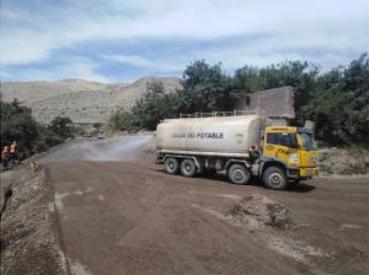
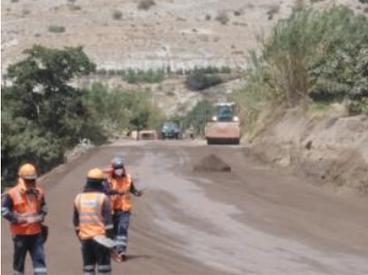
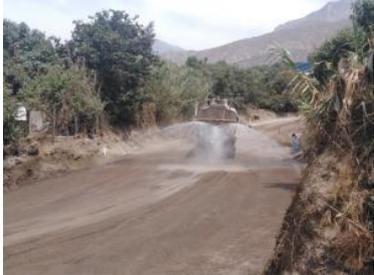
4

Actividades:
UBICACIÓN KM 101+570 AL KM 101+680
MEJORAMIENTO DE SUB RASANTE P/C RELLENO
200 MOVIMIENTO DE TIERRAS
207.A MEJORAMIENTO DE SUELOS CON MATERIAL DE CANTERA

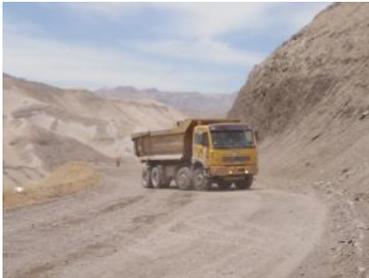
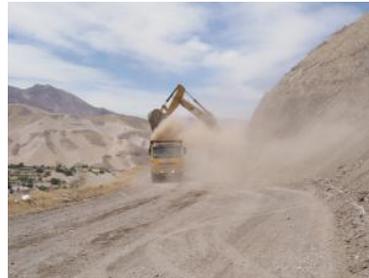
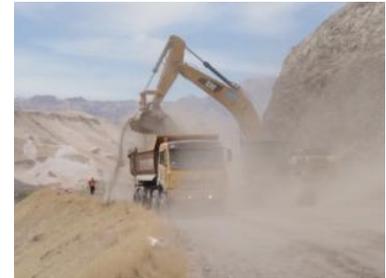
5

UBICACION: PROGRESIVA KM 97+500

ELIMINACION DE MATERIAL PROVENIENTE DE CORTE

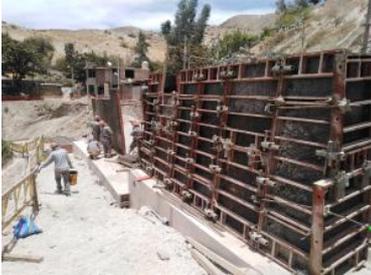
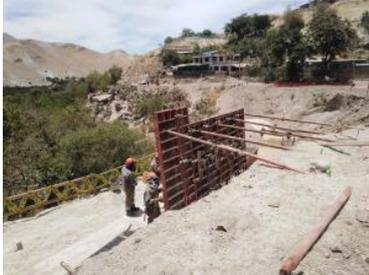
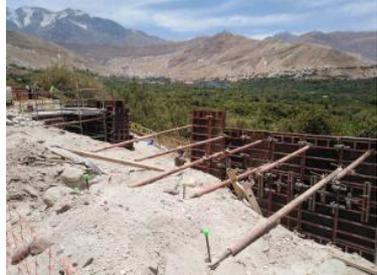
6

Actividades:
UBICACION: MCC - MCA KM 100+980 AL KM 101+030
PAO 08 - ENCOFRADO METALICO DE MURO

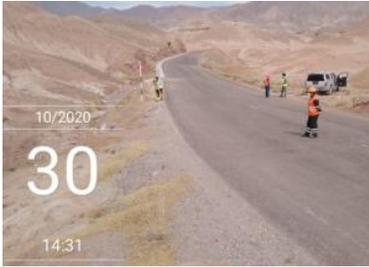
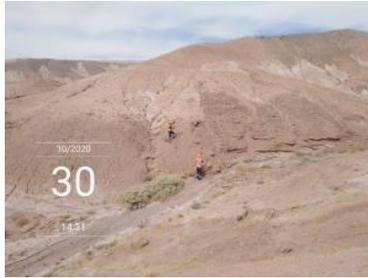
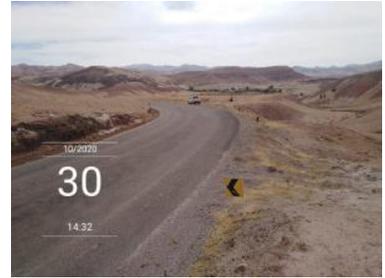
Actividades:
UBICACION: PROGRESIVA KM 50+100 JAGUAY GRANDE
LEVANTAMIENTO TOPOGRAFICO

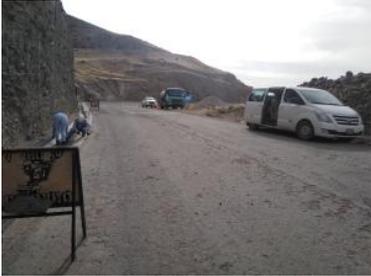
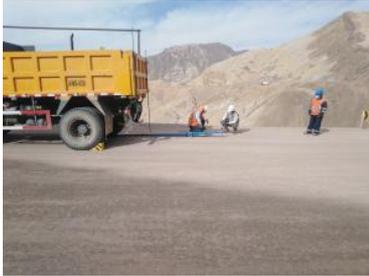
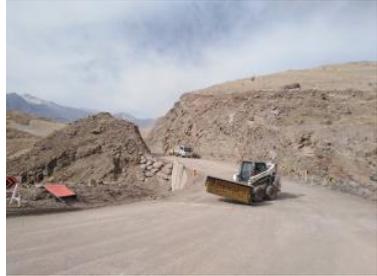
8

Actividades:
UBICACION KM 57+080 AL KM 57 340
CAPAS ANTICONTAMINAN
403.A BASE GRANULAR E=0.275
ACTIVIDAD: CAMION VIGA - DEFLEXIONES - BARRIDO Y SOPLETEO PARA EL IMPRIMADO
