BITACORA ELECTRÓNICA DE OBRA

Confirma Bitacora: Si	Nro Informe: 104	Fecha Informe: 31-10-2020	Nombre De La Obra: Carretera Moquegua - Omate - Arequipa Tramo: II km. 35 al km. 153.50	Personal Encargado: CUTIPA MONZON NESTOR ARNULFO
---------------------------------	----------------------------	-------------------------------------	---	--

Nro INFORME 104

REPORTE DEL SABADO 31 DE OCTUBRE DEL 2020

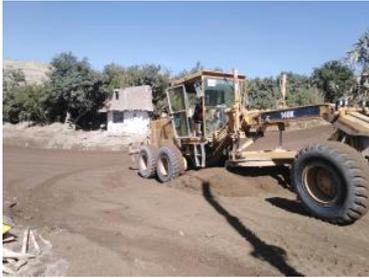
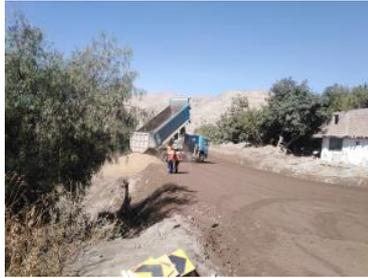
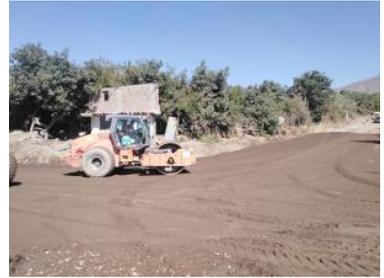
1

Actividades:
UBICACIÓN KM 101+570 AL KM 101+680
MEJORAMIENTO DE SUB RASANTE P/C RELLENO
200 MOVIMIENTO DE TIERRAS
207.A MEJORAMIENTO DE SUELOS CON MATERIAL DE CANTERA

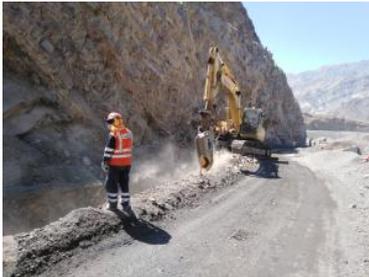
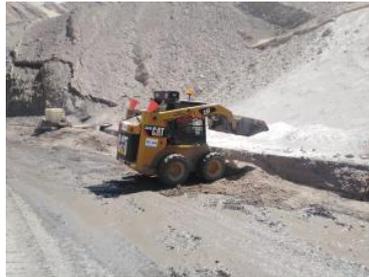
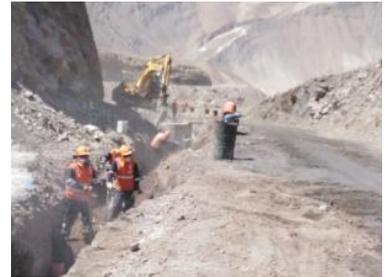
2

UBICACION Bz 34. PROGRESIVA KM 87+700
PAO 09 EXCAVACION EN ROCA FIJA Y RELLENO COMPACTADO DE ZANJAS

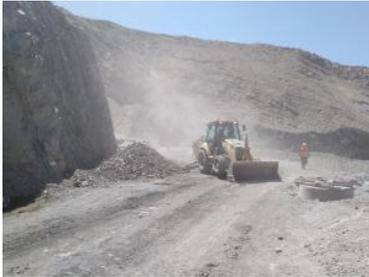
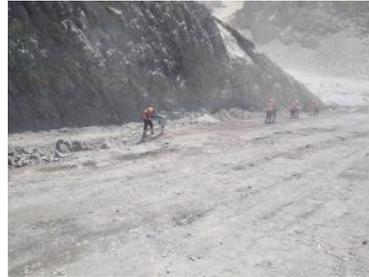
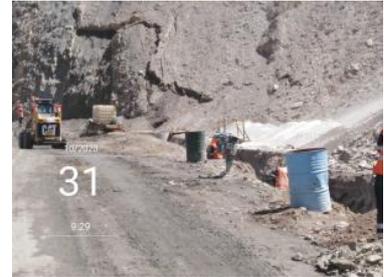
3

UBICACION Bz 34. PROGRESIVA KM 87+500
PAO 09 RELLENO Y COMPACTADO DE ZANJA CON MATERIAL SELECCIONADO Y
BUZONES RELLENO ESTRUCTURAL

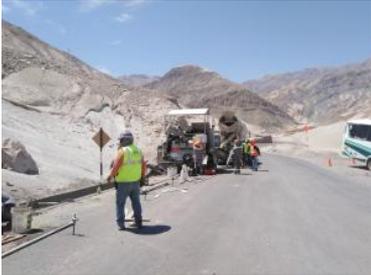
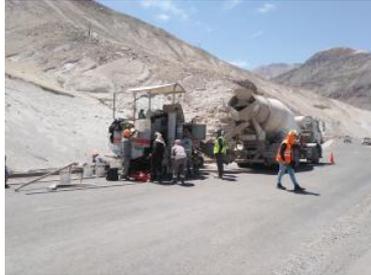
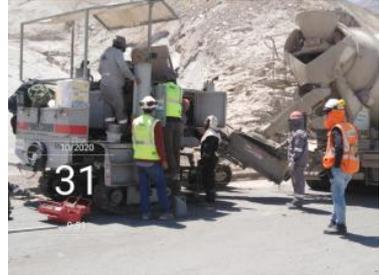
Actividades:
UBICACION: PROGRESIVA KM 85+870 L.D
500 OBRAS DE ARTE Y DRENAJE
510.A CUNETAS TRIANGULARES
PERFILADO, COMPACTADO Y CERCHADO
CONCRETO F' C=175 KG/CM2 CUNETERA (COMPACTADOR DE CONCRETO)

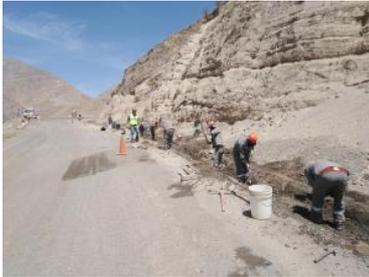
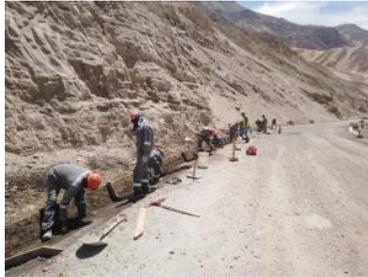
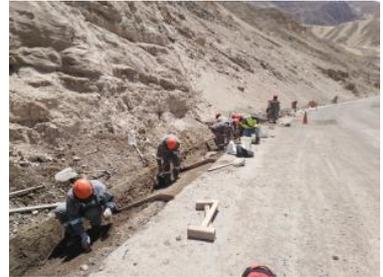
5

Actividades:
UBICACION: PROGRESIVA KM 84+840 L.D
500 OBRAS DE ARTE Y DRENAJE
510.A CUNETAS TRIANGULARES
PERFILADO, COMPACTADO Y CERCHADO

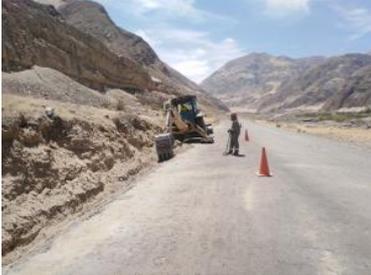
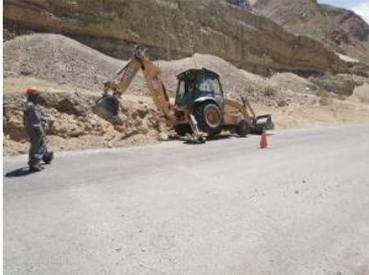
6

Actividades:
UBICACION: PROGRESIVA KM 86+140 L.D
500 OBRAS DE ARTE Y DRENAJE
510.A CUNETAS TRIANGULARES
EXCAVACION - MOV DE TIERRAS

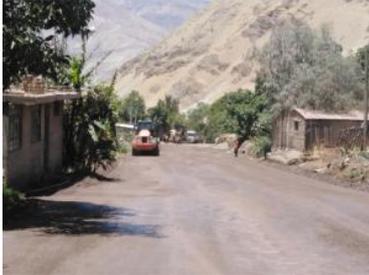
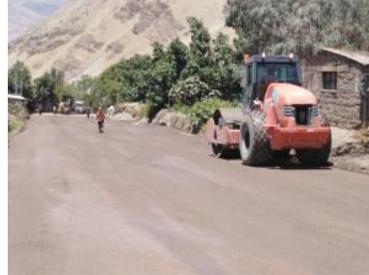
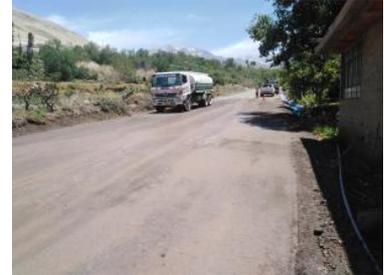
7

UBICACIÓN KM 93+300
MEJORAMIENTO DE SUB RASANTE P/C RELLENO
200 MOVIMIENTO DE TIERRAS
207.A MEJORAMIENTO DE SUELOS CON MATERIAL DE CANTERA

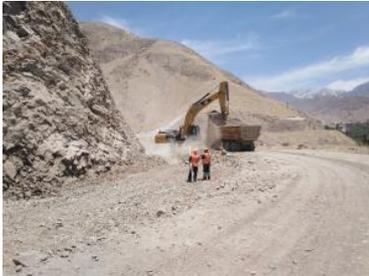
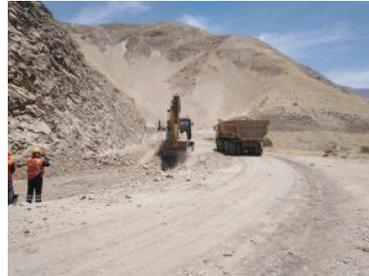
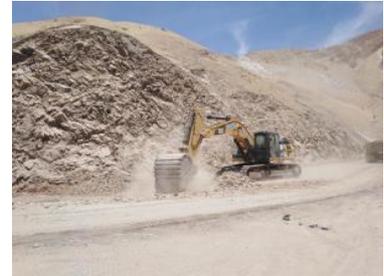
8

UBICACION: PROGRESIVA KM 97+650

ELIMINACION DE MATERIAL PROVENIENTE DE CORTE Y PERFILADO

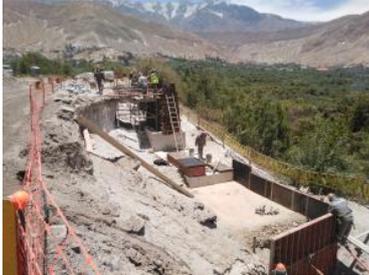
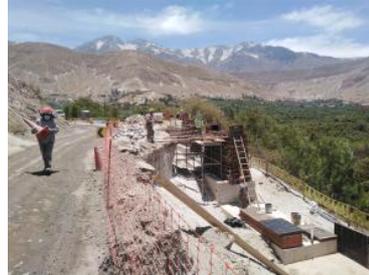
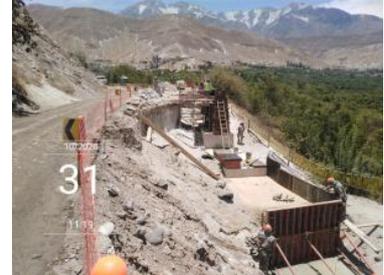
9

UBICACION: MCC - MCA KM 100+980 AL KM 101+030
PAO 08 - ENCOFRADO METALICO DE ZAPATA Y ELEVACION DE MUROS

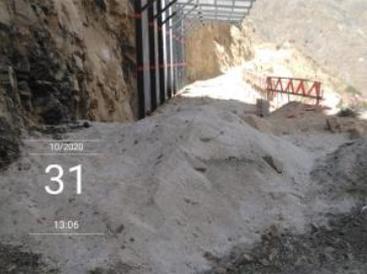
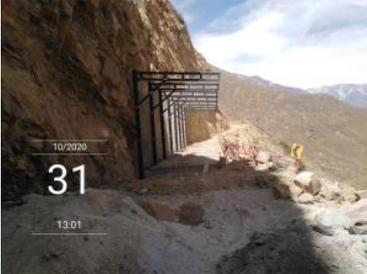
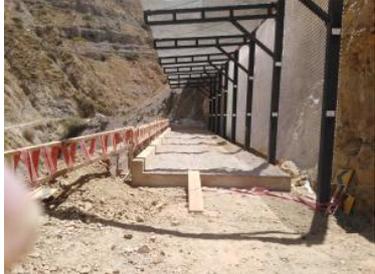
10

FARALLON (KM 120+040) CURADO DE CONCRETO, EN ESPERA DEL ENDURECIMIENTO DEL CONCRETO PARA DAR TRANSITABILIDAD.

Actividades:
UBICACION: PROGRESIVA KM 121+023 FARALLON
ACTIVIDAD: CURADO DEL CONCRETO Y ESPERA DE ENDURECIMIENTO PARA DAR TRANSITABILIDAD

VERIFICAR LAS DIMENSIONES DE TRANSITO EN EL FARALLON (ESTRUCTURA METALICA DE PROTECCION CONTRA CAIDA DE ROCAS) PARA EL PASE DE VEHICULOS VOLQUETES Y BUSES DE PASAJEROS.

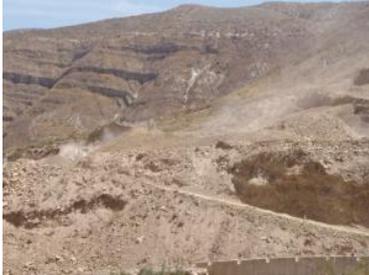
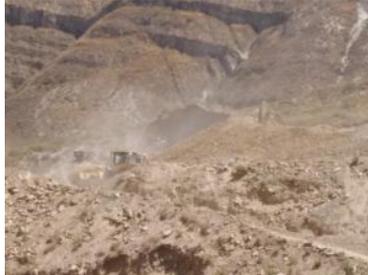
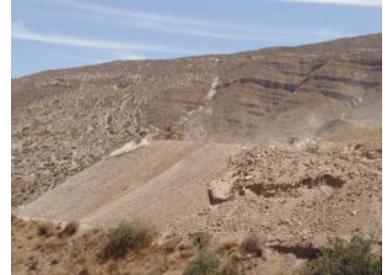
11

Actividades:
UBICACION: PROGRESIVA KM 119+580 - CANTERA AMATA
PRODUCCION DE MATERIAL DE RELLENO

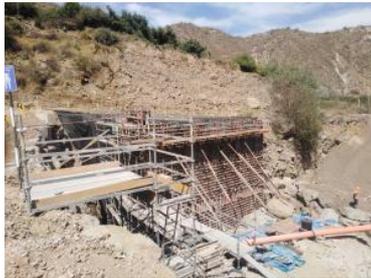
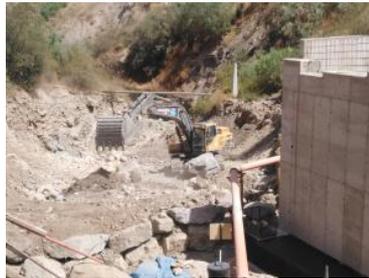
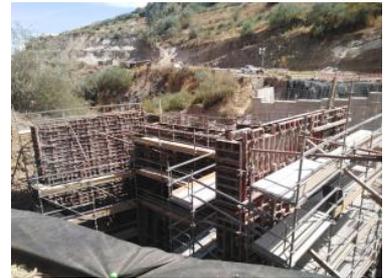
12

UBICACION: KM 113+265
1000 PUNTES CONSTRUCCIÓN
1007 PUENTE AMARILLO
1007D ESTRIBO (ELEVACION)
504.A ACERO DE REFUERZO F`Y = 4200/CM2
HABILITADO DE ACERO DE ESTRIBO IZQUIERDO
515.E ENCOFRADO Y DESENCOFRADO CARAVISTA
ACTIVIDAD: LIMPIEZA DE CAUCE DE RIO - ULTIMANDO DETALLES PARA EL VACIADO.
