MINISTERIO DE TRANSPORTES Y COMUNICACIONES

## BITACORA ELECTRÓNICA DE OBRA

<b>Confirma Bitacora:</b> Si	<b>Nro Informe:</b> 73	<b>Fecha Informe:</b> 05-11-2020	<b>Nombre De La Obra:</b> Corredor vial Lima-Canta-Huayllay-Dv. Cochamarca-Emp. PE 3N Obras de Rehabilitación y Mejoramiento	<b>Personal Encargado:</b> LUZMILA GUERRA MOTTA
---------------------------------	---------------------------	-------------------------------------	---	--

SALDO DE OBRA: "MEJORAMIENTO, REHABILITACIÓN Y CONSERVACIÓN POR NIVELES DE SERVICIO DEL CORREDOR VIAL, LIMA – CANTA – HUAYLLAY – DV. COCHAMARCA – EMPALME PE 3N"

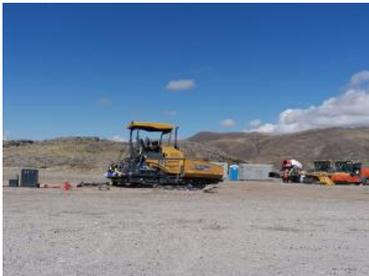
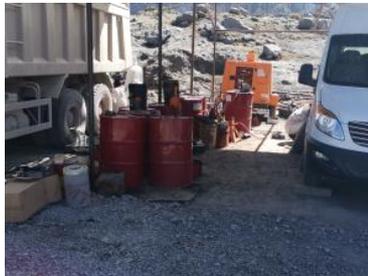
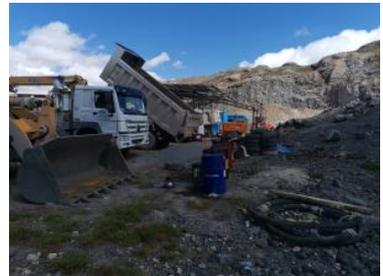
OBRAS INICIALES: TRAMO 2  
PROGRESIVA: 36+000  
PATIO DE MANTENIMIENTO DE EQUIPO Y MAQUINARIA

Personal: 1 Jefe de Equipos, 1 Supervisor de mantenimiento de equipo mecánico, 4 operario mecánico  
Equipos: 4 rodillos tándem, 1 motoniveladora, 6 volquetes, 2 cisterna de agua, 1 cisterna de combustible, 2 camión grúa, 4 excavadora sobre orugas, 2 excavadora sobre neumático, 1 retro excavadora sobre neumáticos inoperativo (retornaría el lunes 9.11.2020), 6 cargador frontal, 2 minivan, 6 camionetas pick up, 2 rodillos neumáticos, 5 grupo electrógeno, 2 Pavimentadora de asfaltado en caliente en proceso de ensamble y 1 camión hormigonero auto recargable que ingreso hoy.  
No se verifica áreas para disposición de residuos de grasas aceites y otros, tampoco con áreas de almacenamiento.  
No se verifica áreas de disposición de residuos de acero llantas entre otros.  
No se verifica áreas de disposición de residuos en general.

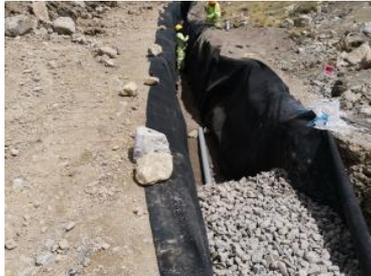
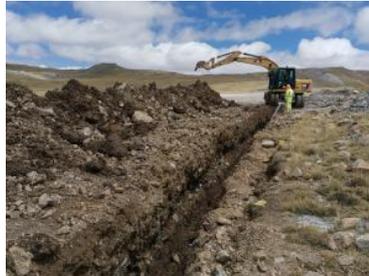
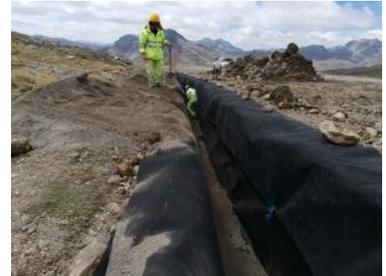
Personal: 1 Capataz, 6 oficial, 2 personal de piso y 2 vigías  
Equipos: 1 retro excavadora sobre neumáticos, 1 cargador frontal y 2 volquetes con sus respectivos operadores y 3 vibro pisón.  
El material producto de excavaciones es transportado al DME ubicado en el km 55+800  
El material para filtro (piedra chancada) es transportada del área de acopio ubicada en el km 42+000.  
Actividades verificadas por personal técnico de la empresa CRBC y Supervisión de Obra, Además de personal auxiliar de calidad en campo de la Supervisión de obra  
El material para relleno es transportado de la cantera ubicada en el km 37+500 aproximadamente.

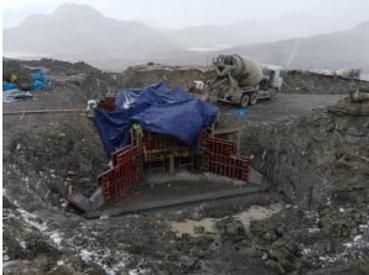
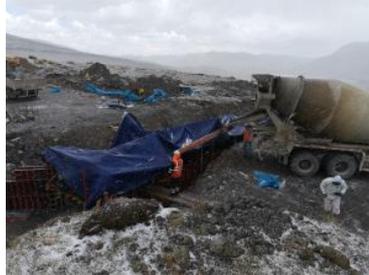
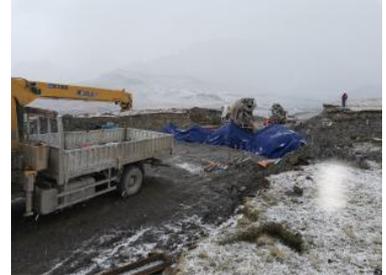
OBRAS INICIALES: TRAMO 2  
PROGRESIVA: 52+021  
600Obras de Arte  
610.CConcreto Clase D 27.4 MPa ( $f'c=280 \text{ Kg/cm}^2$ )

No se cuenta con elementos de protección ante eventos climáticos (como lluvias propias de la temporada y de la zona), baños químicos, ni lavamanos en el tramo.

Dado las lluvias, nevada y granizada propias de la temporada en el área de trabajo, el Vertido de concreto se realiza normalmente, coberturando la estructura en proceso de construcción (losa superior de alcantarilla marco).

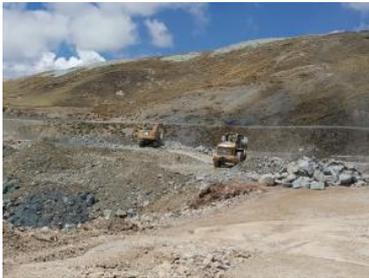
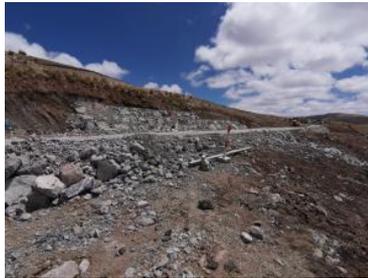
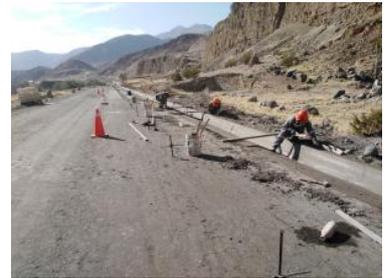
Personal: 1 capataz, 2 auxiliar, 2 oficial y 2 vigía  
 Equipos: 2 excavadora sobre orugas, 1 rodillo, 1 camión cisterna, 1 cargador frontal y 4 volquetes con sus respectivos operadores  
 Se toma conocimiento que el material excedente producto de excavaciones es transportado al DME ubicado en el km 55+800  
 Se toma conocimiento que la roca que está siendo utilizada en el mejoramiento de suelos es transportada de la cantera ubicada en el km 37+000 aproximadamente.  
 Actividades verificadas por personal técnico y auxiliar de trazo y topografía de la Empresa Contratista y de la Supervisión de Obra, así como personal profesional de la Empresa Contratista  
 Se verifica la construcción de un enrocado provisional entre el km 57+300 al km 57+320 por fisuras en la parte superior del talud e inferior de canal existente, a fin de proteger la estructura del canal.  
 El DME ubicado en el km 55+120, viene siendo usado como área de acopio

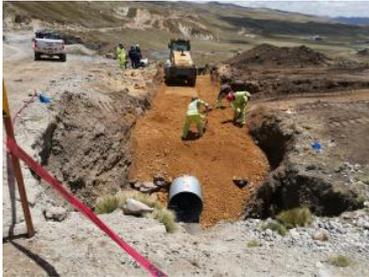
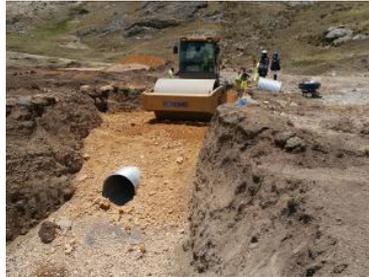
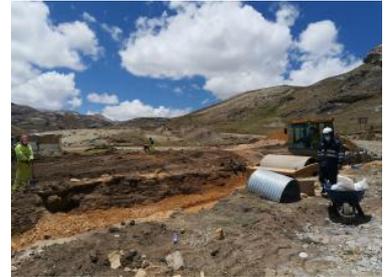
**Actividades:**  
OBRAS INICIALES: TRAMO 2  
PROGRESIVA: km 70+911.  
600Obras de Arte  
605.ARelleno para Estructuras

Personal: 1 Capataz y 3 peón  
Equipos: 1 rodillo, 1 cargador frontal con sus respectivos operadores y 3 vibro pisón.  
Actividades verificadas por personal auxiliar en Control de Calidad (suelos y pavimentos) de la Supervisión de Obra

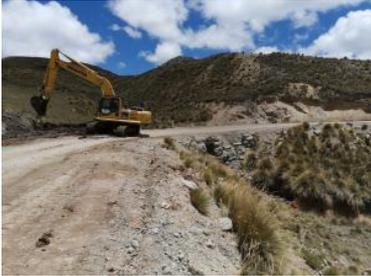
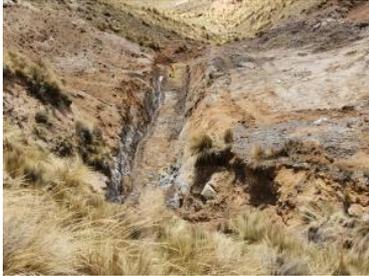
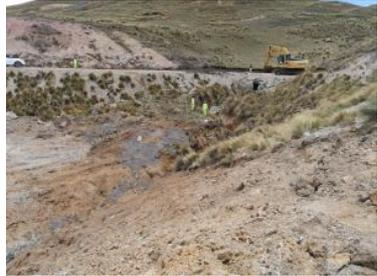
**Actividades:**  
OBRAS INICIALES: TRAMO 2  
PROGRESIVA: KM 73+086  
600Obras de Arte  
601.AExcavación No Clasificada para Estructuras

Personal: 4 ayudantes  
Equipos: 1 excavadora sobre orugas con operador  
Actividades verificadas por personal auxiliar de Control de Calidad (suelos y pavimentos) de la Supervisión de Obra.  
Se verifica que, se vienen realizando actividades de encauzamiento de cauce a fin de realizar las actividades inherentes a la construcción de alcantarilla TMC D=48"

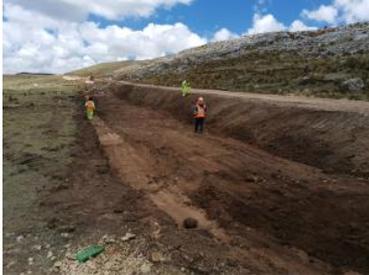
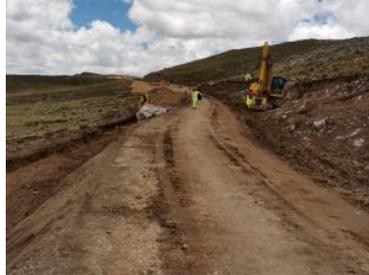
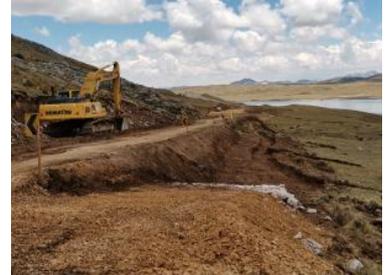
Personal: 1 ayudante, 2 vigía  
Equipos: 1 excavadora sobre orugas, 3 volquetes con sus respectivos operadores  
Se toma conocimiento que el material excedente producto de excavaciones es transportado al DME ubicado en el km 85+500  
Las excavaciones se realizan con fines de mejoramiento de suelos.  
Se aprecia también que se ejecutaron las actividades de mejoramiento de suelos entre el km 82+720 al km 82+820
