BITACORA ELECTRÓNICA DE OBRA

Confirma Bitacora: Si	Nro Informe: 81	Fecha Informe: 06-11-2020	Nombre De La Obra: Carretera Oyon- Ambo, Tramo II: Dv. Cerro de Pasco- Dv. Chacayan	Personal Encargado: BORIS WALTER AYLLÓN CARCELÉN
---------------------------------	---------------------------	-------------------------------------	---	---

OBRA: Mejoramiento de la Carretera OYON - AMBO TRAMO 2 DESVIO CERRO DE PASCO DESVIO CHACAYAN

TRAMO 2 progresiva km. 181+000 a la progresiva km. 230+000

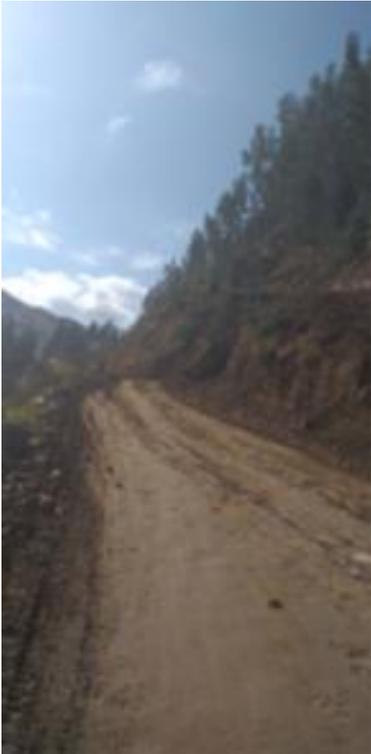
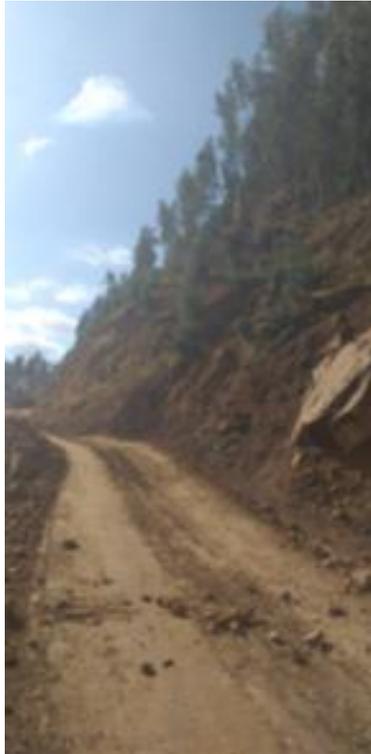
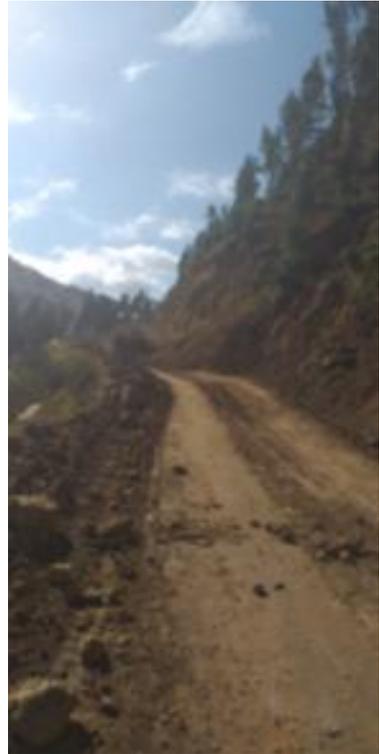
Actividades:
PROGRESIVA km. 204+400
200.0 MOVIMIENTO DE TIERRAS: partida 205.A EXCAVACION EN EXPLANACIONES EN MATERIAL COMUN; Partida 207.A PERFILADO Y COMPACTADO EN ZONAS DE CORTE:

CDescripcion _____:
En la progresiva Km. 204+400 se realiza la excavación en la explanación en material común y luego el perfilado en zonas de corte. Se utiliza una excavadora de oruga. un cargador frontal y 24 volquetes, Trabajan en este frente de trabajo : 1 capataz, 2 operador, 24 chóferes, 2 obreros, 2 vigias.

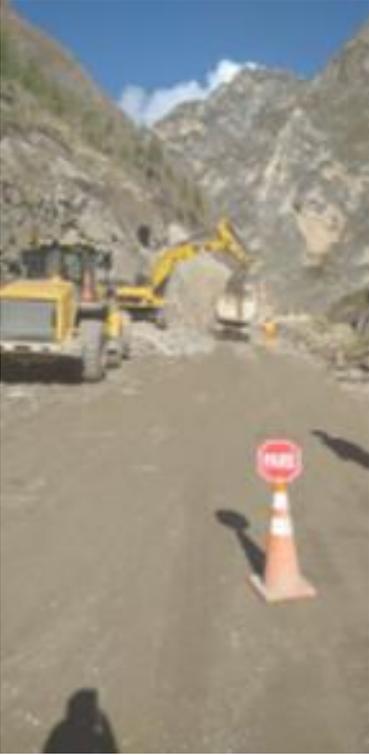
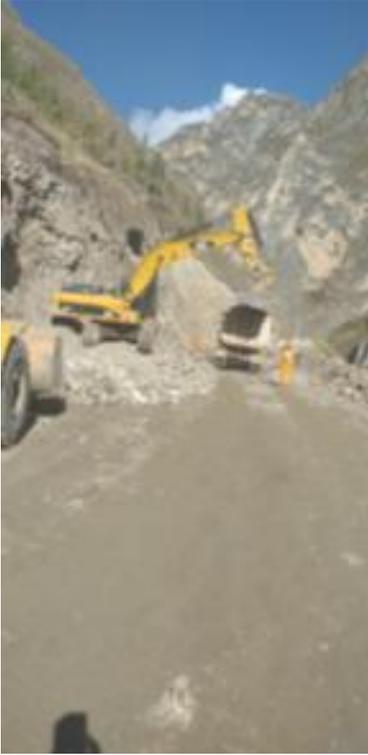
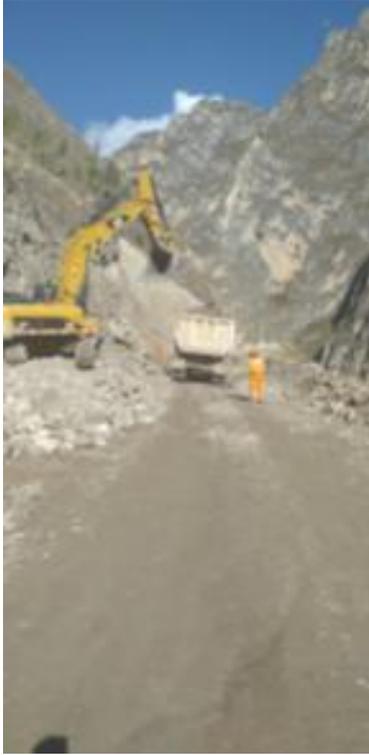
Actividades:
PROGRESIVA KM. 208+200
200.0 MOVIMIENTO DE TIERRAS: Partida 205.B EXCAVACION EN EXPLANACIONES EN ROCA SUELTA, Partida 207.A PERFILADO Y COMPACTADO EN ZONAS DE CORTE : corte de explanación y talud

CDescripcion _____:
En la progresiva Km. 204+860 se realiza la excavación y perfilado en zonas de corte donde se utiliza los equipos siguientes: 1 excavadora de oruga, 1 Cargador Frontal, 24 volquetes. Trabajan: 1 capataz, 4 obreros, 2 operadores, 24 chóferes, 2 vigías.

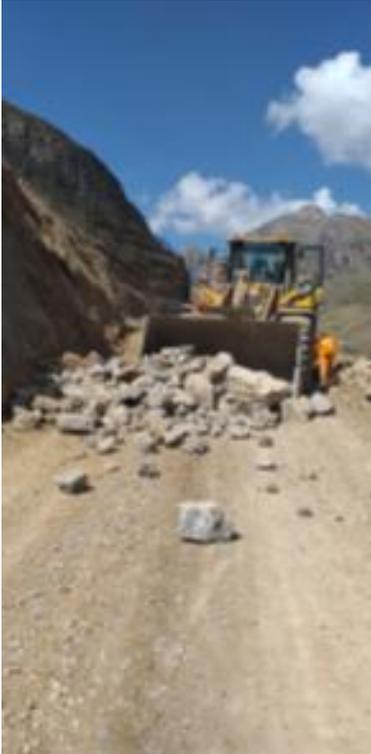
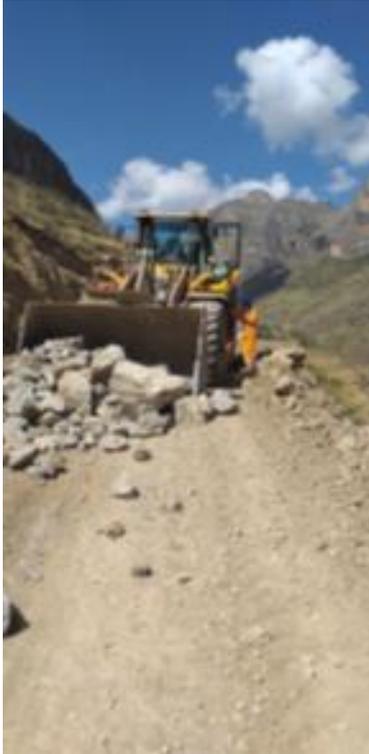
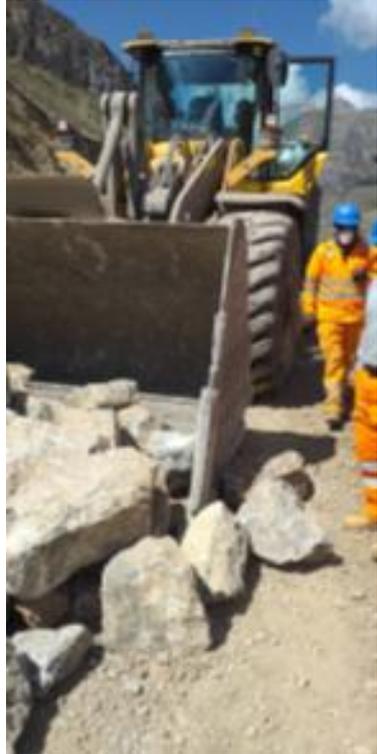
Actividades:
PROGRESIVA KM. 201+800 - 202+300
200.0 MOVIMIENTO DE TIERRAS: Partida 205.B EXCAVACION EN EXPLANACIONES EN ROCA FIJA, Partida 207.A PERFILADO Y COMPACTADO EN ZONAS DE CORTE : corte de explanación y talud

CDescripcion _____ :
En la progresiva Km. 201 +800 se realiza la excavación y perfilado en zonas de corte donde se trabaja con una excavadora de oruga terraceando en el talud superior en la progresiva km. 201+800 y un cargador se encarga de recoger el material, esta zona de trabajo es demasiado angosta por lo tanto ocurren caídas de roca hacia la progresiva 202+300, por lo que se tiene que paralizar el tránsito vehicular y peatonal en la progresiva 202+300, luego las rocas caídas en esta zona son arrimadas por el mismo cargador frontal que baja a dar paso vehicular. Se utiliza los equipos siguientes: 1 excavadora de oruga, 1 Cargador frontal, 4 volquetes. Trabajan: 1 capataz, 4 obreros, 2 operadores, 4 chóferes, 2 vigías. Esta zona es crítica porque ha paralizado a todos por 2 horas.

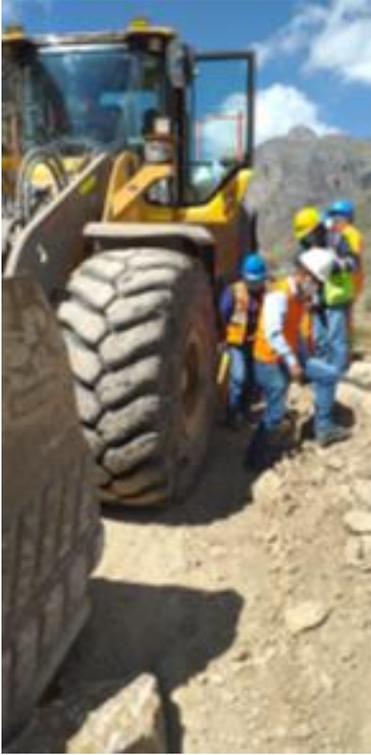
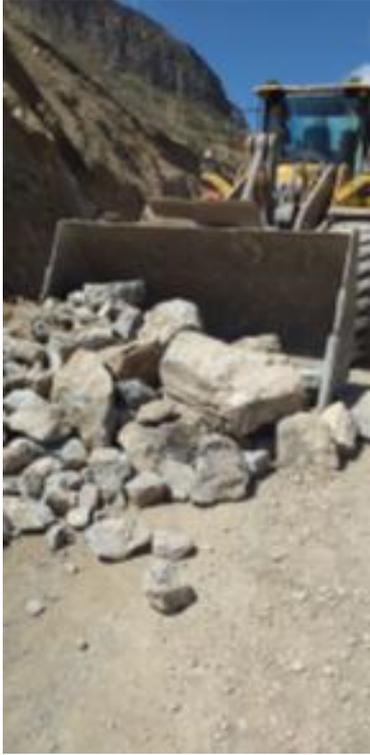
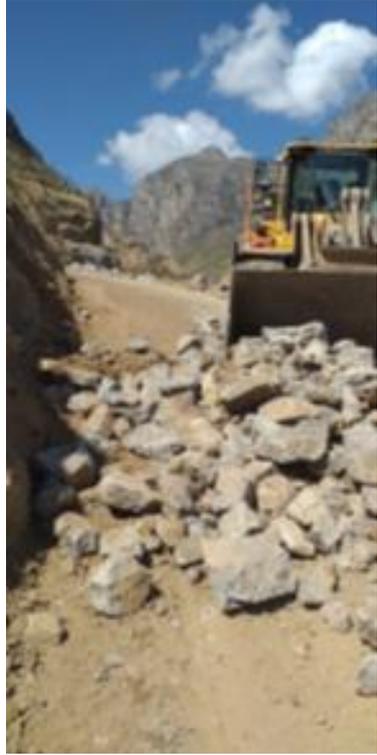
Actividades:
PROGRESIVA km. 202+300
MAQUINARIA DEL CONTRATISTA DAÑADO BLOQUEA LA VIA: el cargador frontal que realizaba la limpieza de las rocas caídas, se ha malogrado.

8) Incidentes: Hoy se presento el incidente en la progresiva 202+300 donde una maquinaria : cargador frontal se daño efectuando la limpieza y desalojo de rocas dentro de la vía. ocasionando un retraso de 2 horas, impidiendo el transporte se materiales, pase de los supervisores, contratista, monitor y a la comunidad en general.

CDescripcion _____:
En la progresiva KM. 202+300 se ha dañado un cargador frontal que realizaba labores de limpieza de rocas caídas, pero al movilizar las rocas se ha dañado el equipo en toda la via impidiendo la movilización hacia las zonas altas del Tramo II. ocasionando la paralización de 2 horas a todas las actividades en la zona.

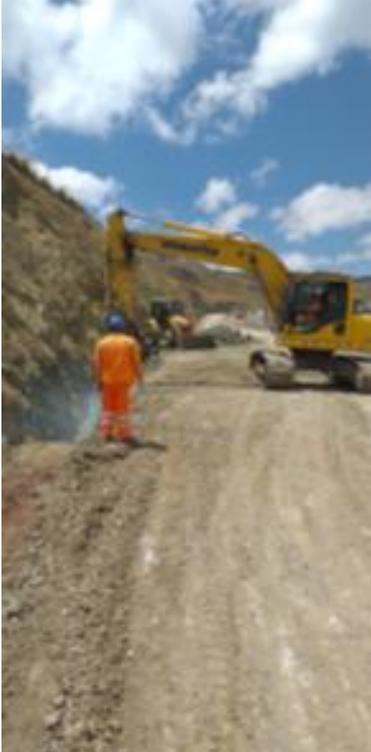
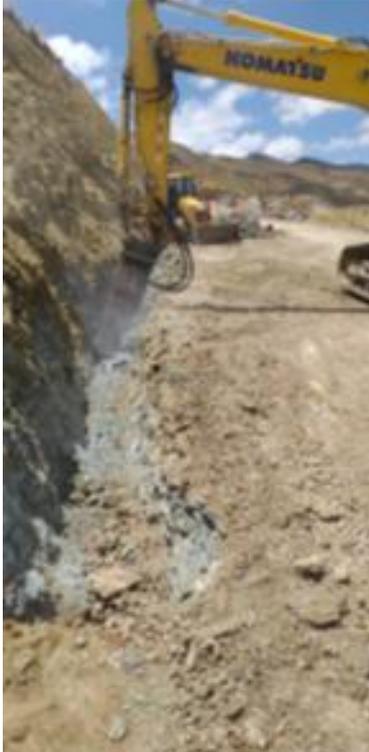
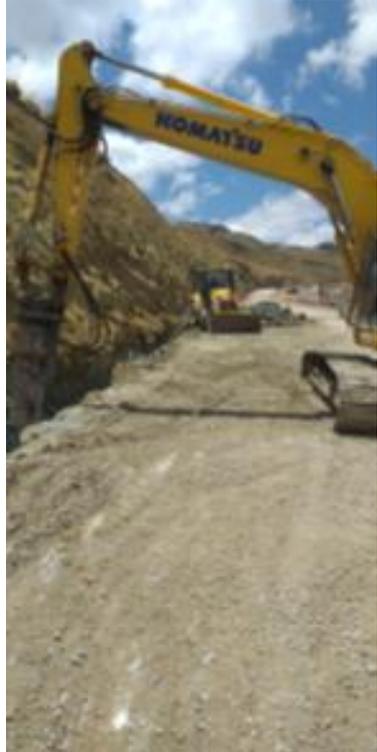
Actividades:
PROGRESIVA KM. 183+500 A 183+440
600.0 OBRAS DE ARTE Y DRENAJE: Partida 601.A EXCAVACION NO CLASIFICADA PARA ESTRUCTURA: excavación para la construcción de subdrenes

CDescripcion _____:
En la progresiva Km. 183+500 a 183+440 Se realiza la excavación para la construcción de subdren. se utiliza una excavadora de oruga con accesorio de demolición y una retroexcavadora, Trabajan : 1 capataz, 2 operadores, 2 obreros, 2 vigias.

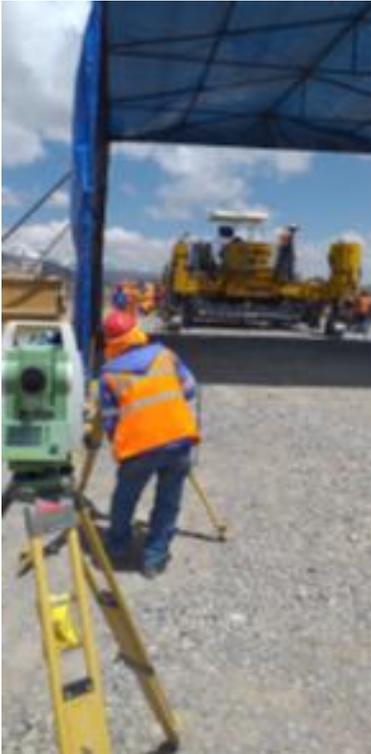
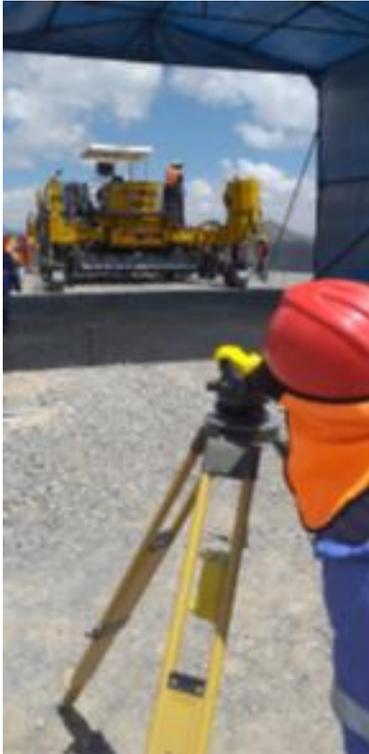
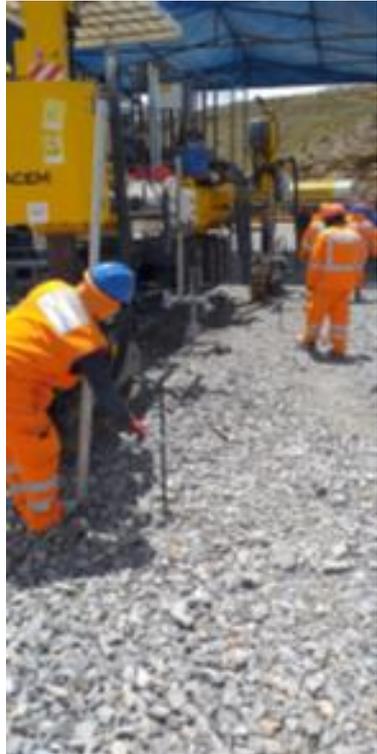
Actividades:
PROGRESIVA KM. 181+050
VISITA DE MONITOREO AL INICIO DEL TRAMO II: Se realiza prueba al vacío a la pavimentadora de concreto.

CDescripcion _____:
En la progresiva Km. 181+050 Se realiza visita de monitoreo a la zona donde se realiza la prueba al vacío de la pavimentadora para concreto. Se utiliza 1 estación total, 1 nivel topográfico, herramientas menores. trabajan : 1 topógrafo, 1 especialista de trazo y topografía de la Contratista , 1 especialista de suelos y pavimentos de la Contratista y Supervisión, 1 especialista de SST de la Supervisión, 8 obreros.

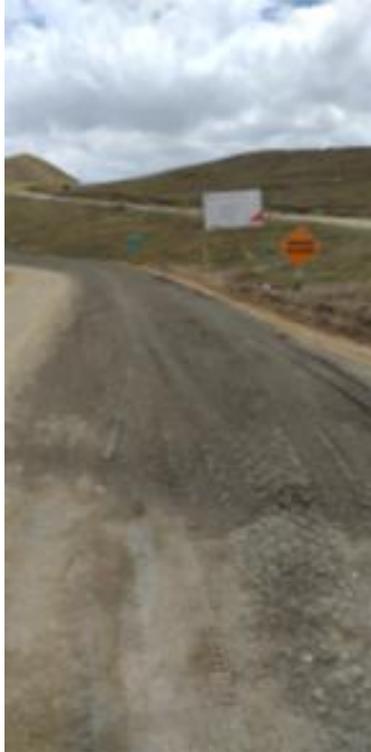
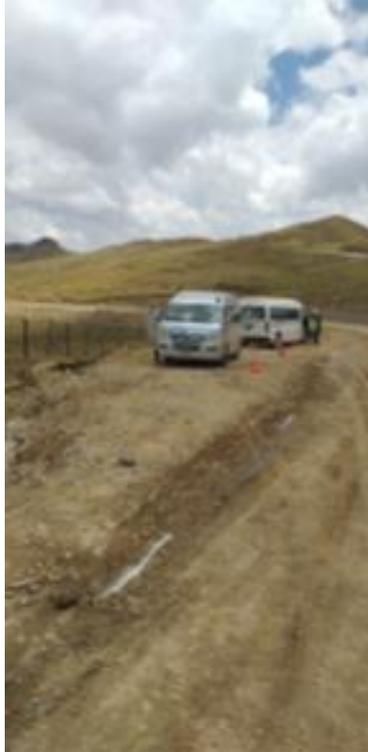
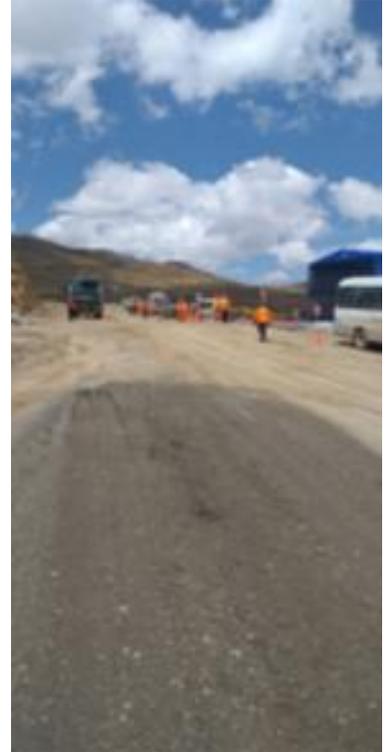
PROGRESIVA KM. 181+000
700.B TRANSPORTE DE MATERIAL PROVENIENTE DE CANTERA PARA D>1 KM. :
Ayer se inicio el transporte de material de SUBBASES

Se ha detenido las actividades de CONFORMACION DE TERRAPLENES, en la progresiva 183+000 por mantenimiento preventivo a la motoniveladora.

En la progresiva Km. 181+000 se observa que se ha realizado el transporte de material de subbases y se ha descargado y esparcido en la vía para su colocación. La Motoniveladora ha presentado fallas y se le esta realizando el mantenimiento preventivo y correctivo para iniciar la colocación del material de subbase transportado.

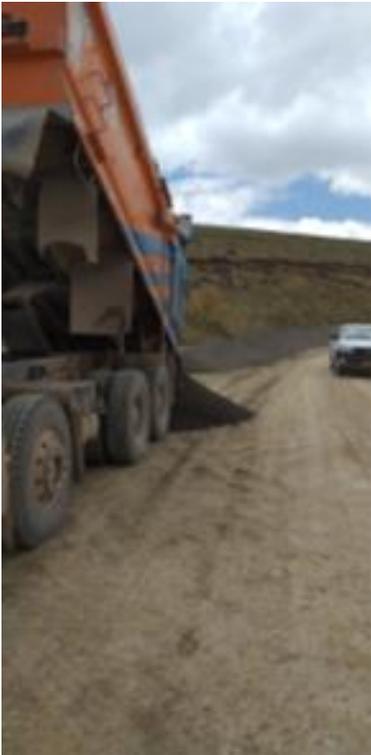
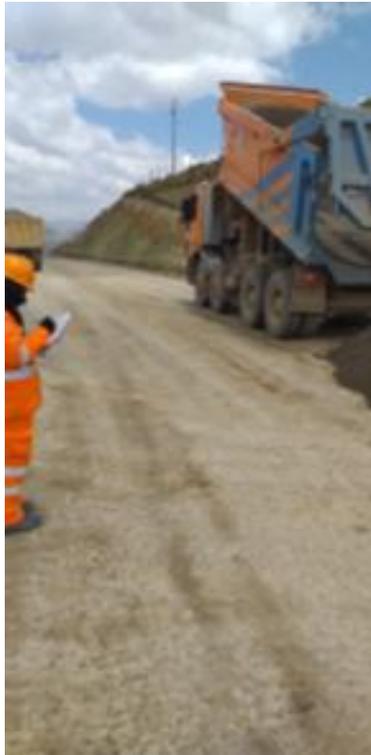
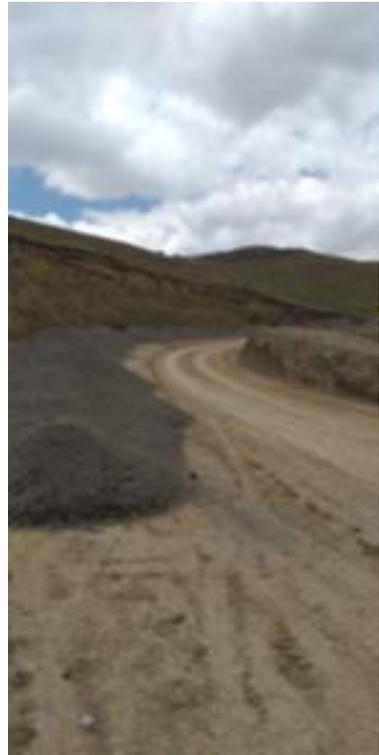
Actividades:
PROGRESIVA KM. 181+660
700.B TRANSPORTE DE MATERIAL PROVENIENTE DE CANTERA PARA D>1 KM. :
Se continua con el transporte de material de SUBBASES

CDescripcion_____:
En la progresiva Km. 181+660 se observa que se realiza el transporte de material de subbases, se descarga y esparce en el margen derecho de la vía para su colocación. Se utiliza 12 volquetes, trabajan 1 capataz, 2 vigias, 12 choferes.

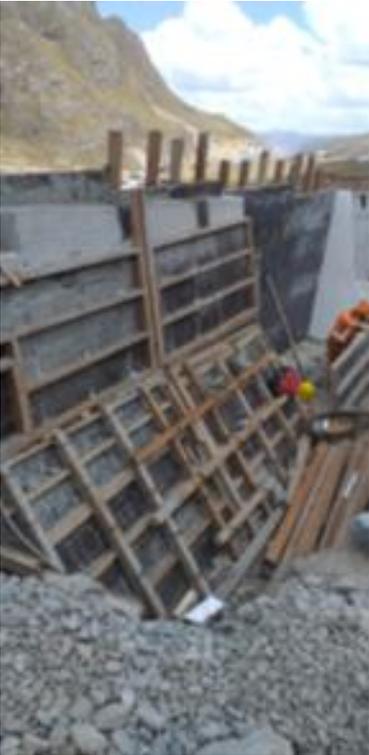
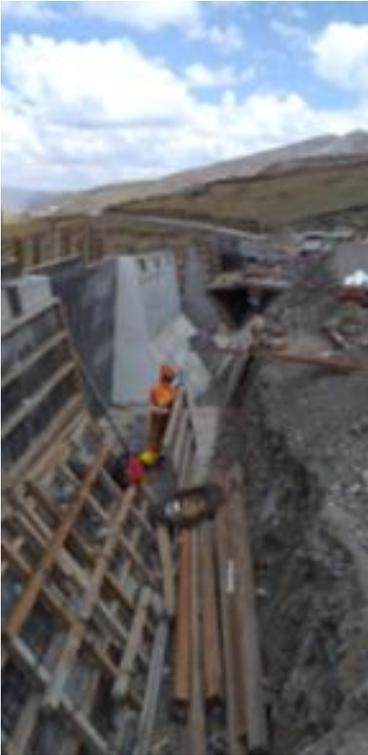
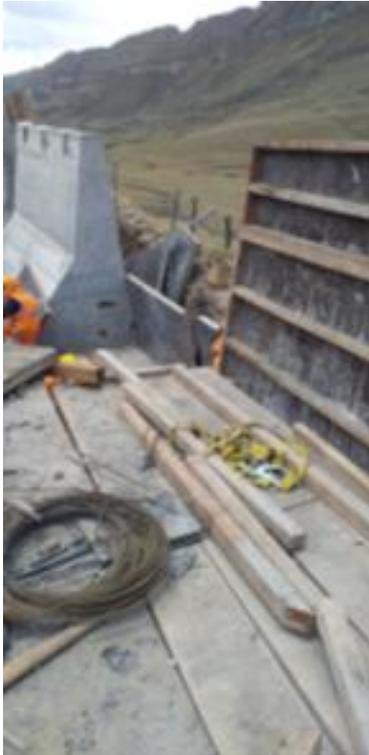
Actividades:
PROGRESIVA KM. 187+580
600.0 OBRAS DE ARTE Y DRENAJE: partida 612.A ENCOFRADO Y DESENCOFRADO PARA OBRAS DE ARTE:

CDescripcion _____:
En la progresiva Km. 187+580 se realiza el encofrado del paño 2 y 4 de muro ciclopeo. Se utiliza herramientas menores, trabajan 1 capataz, 6 obreros, 2 vigias
