BITACORA ELECTRÓNICA DE OBRA

Confirma Bitacora: Si	Nro Informe: N° 083-PVN - MJQY - 2020	Fecha Informe: 07-11-2020	Nombre De La Obra: MEJORAMIENTO DE LA CARRETERA HUANUCO-CONOCOCHA, SECTOR: HUANUCO-LA UNION-HUALLANCA TRAMO KM. 52+920 (PUNTO UNION) AL KM.102+819 (TINGO CHICO) REGION HUANUCO	Personal Encargado: MICHAEL JESUS QUISPE YAURI.
---------------------------------	---	-------------------------------------	---	---

OBRA N° 127-2018-MTC/20.2 CON LA EMPRESA CONTRATISTA CR20-(CHINA RAILWAY 20 BUREAU GROUP CORPORATION) PARA LA EJECUCIÓN DE LA OBRA "MEJORAMIENTO, CONSERVACIÓN POR NIVELES DE SERVICIO Y OPERACIÓN DE CORREDOR VIAL HUÁNUCO-LA UNIÓN-HUALLANCA-DV. ANTAMINA/EMP. PE-3N (TINGO CHICO)-NUEVAS FLORES-LLATA-ANTAMINA", TRAMO II: INICIA (PUNTO UNIÓN) KM 52+920 Y CULMINA (TINGO CHICO) KM 102+819.

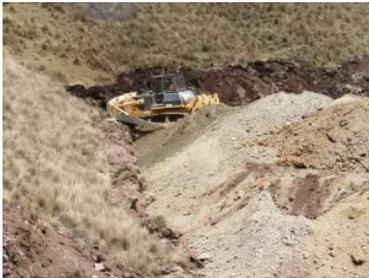
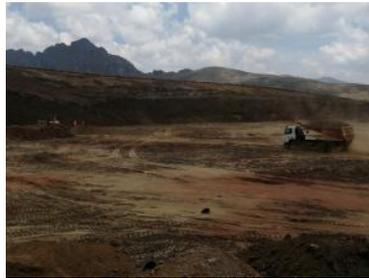
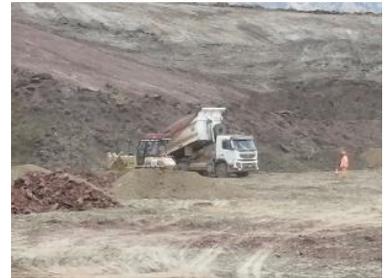
1 **CDescripcion**_____:

PROGRESIVA: DME KM 52+730 "D", CANTERA KM 57+790, PATIO DE MAQUINAS KM 56+710, EXCAVACIÓN DE CORTE: (KM 59+940 - KM 60+000, KM 61+800 - KM 61+870, KM 62+680 - KM 62+760).

700.C TRANSPORTE MATERIAL EXCEDENTE DISTANCIA ENTRE 120M Y 1000M

700.D TRANSPORTE MATERIAL EXCEDENTE DISTANCIA MAYORES DE 1000M

PERSONAL UTILIZADO: 50 OPERADORES, 04 CONTROLADORES, 05 CAPATAZ, 09 PEÓN Y 09 VIGÍAS

MAQUINARIA Y EQUIPO UTILIZADO: 45 VOLQUETES, 04 EXCAVADORAS, 01 RETROEXCAVADORA

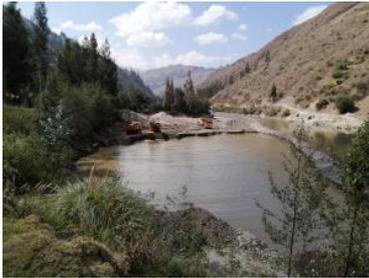
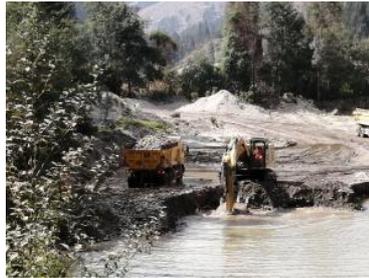
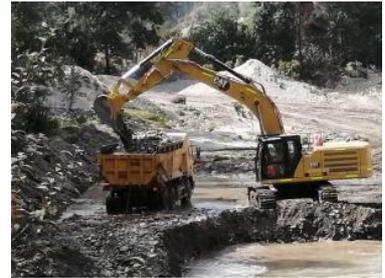
2

PROGRESIVA: KM 99+560

CANTERA RIO MARAÑON PLAYA 3

TIPO MATERIAL A EXTRAER: GRAVAS Y ARENAS LIMPIAS BIEN GRADUADAS (GP,GP-GM)

EXTRACCIÓN DEL MATAERIAL DE RÍO Y CARGUIO CON MAQUINARIA EXCAVADORA, TRASLADO DEL MATERIAL DE AGREADO EN VOLQUETES A LA PLANTA ARTESANAL DEL KM 103+000 DE LA MUNICIPALIDAD DISTRITAL DE CHUQUIS

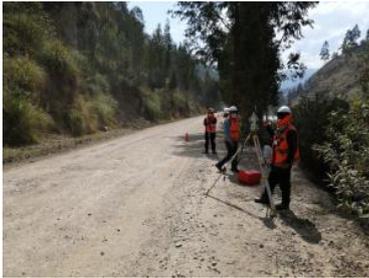
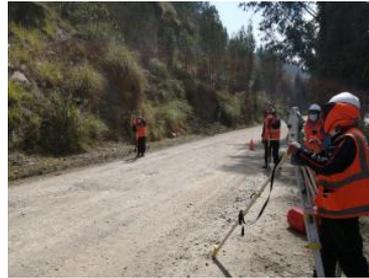
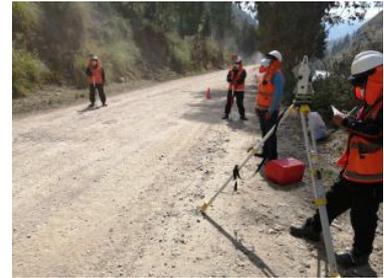
3

PROGRESIVA: KM 52+730, KM 57+840, KM 58+000, KM 62+000, KM 77+000, KM 80+000, KM 87+000, KM 91+000, KM 94+000, KM 95+000.

102.A1 TRAZO Y REPLANTEO

PERSONAL UTILIZADO: 05 TOPOGRAFOS, 15 AUXILIARES DE TOPOGRAFÍA

MAQUINARIA Y EQUIPO UTILIZADO: 04 ESTACIÓN TOTAL CON TRIPODE, 09 PRISMAS CON JALONES, 02 GPS, 02 COLECTOR DE DATOS Y 02 RECEPTOR GNSS

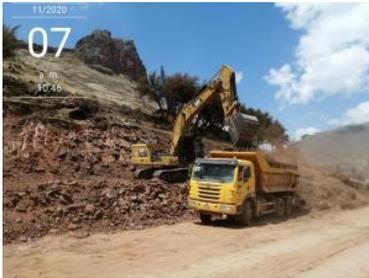
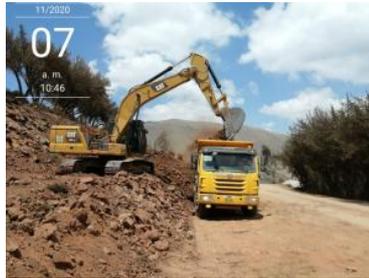
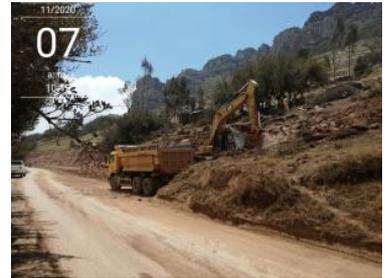
4

PROGRESIVA: DME KM 52+730 "D", CANTERA KM 57+790, PATIO DE MAQUINAS KM 56+710, EXCAVACIÓN DE CORTE: (KM 59+940 - KM 60+000, KM 61+800 - KM 61+870, KM 62+680 - KM 62+760).

202.B3 EXCAVACIÓN EN MATERIAL SUELTO

201.B2 EXCAVACIÓN EN MATERIAL ROCA SUELTO

PERSONAL UTILIZADO: 50 OPERADORES, 04 CONTROLADORES, 05 CAPATAZ, 09 PEÓN Y 09 VIGÍAS

MAQUINARIA Y EQUIPO UTILIZADO: 45 VOLQUETES, 04 EXCAVADORAS, 01 RETROEXCAVADORA
