## BITACORA ELECTRÓNICA DE OBRA

<b>Confir ma Bitaco ra:</b> Si	<b>Nro Inform e:</b> 84	<b>Fecha Informe:</b> 10-11-2020	<b>Nombre De La Obra:</b> Carretera Oyon- Ambo, Tramo II: Dv. Cerro de Pasco- Dv. Chacayan	<b>Personal Encargado:</b> BORIS WALTER AYLLÓN CARCELÉN
---	------------------------------------	-------------------------------------	---	---

OBRA: Mejoramiento de la Carretera OYON - AMBO TRAMO 2 DESVIO CERRO DE PASCO DESVIO CHACAYAN

TRAMO 2 progresiva km. 181+000 a la progresiva km. 230+000

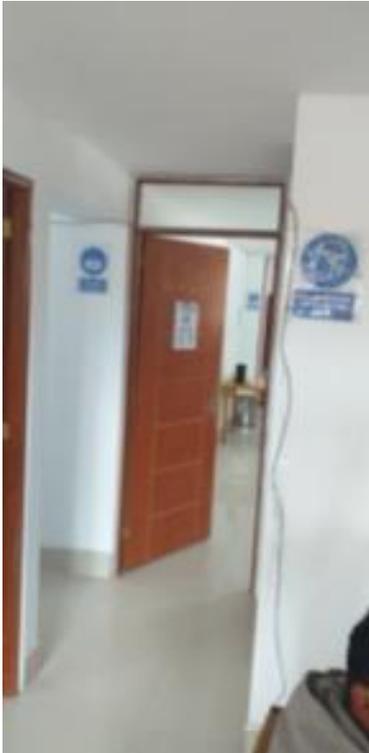
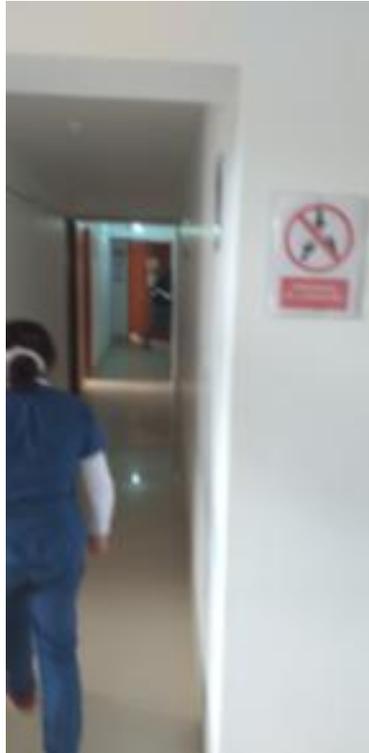
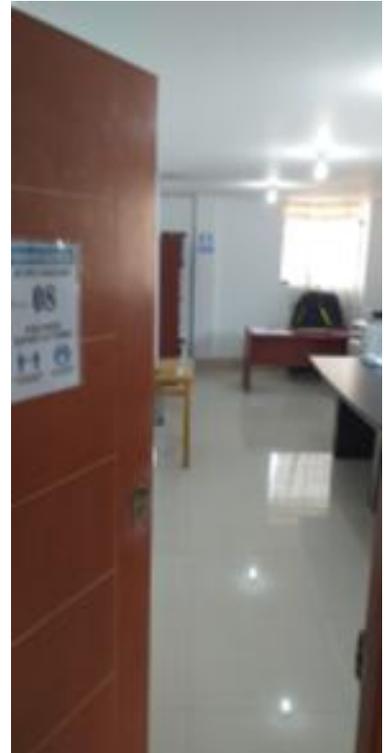
PROGRESIVA KM. 214+500  
VISITA A LAS OFICINAS DE LA SUPERVISIÓN:

En la progresiva KM. 214+500 se realiza la visita a las oficinas de la supervisión para la redacción y firma de acta de constatación de mayores metrados y buscar el cuaderno de obra.

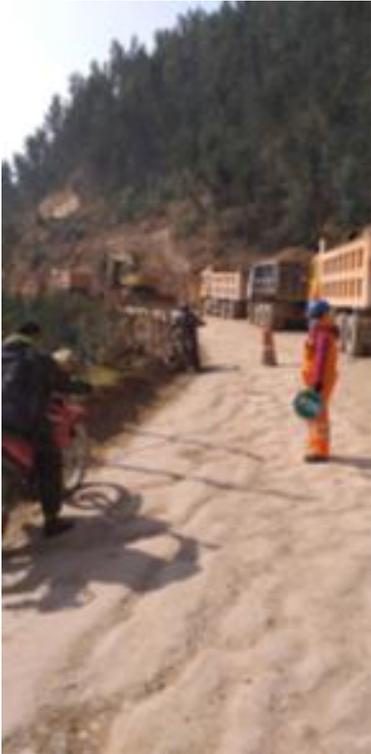
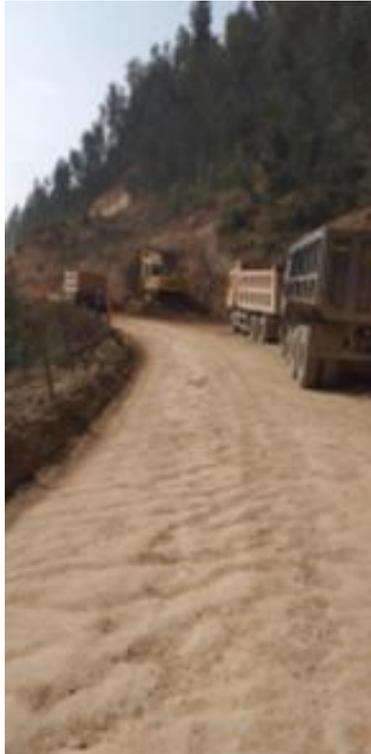
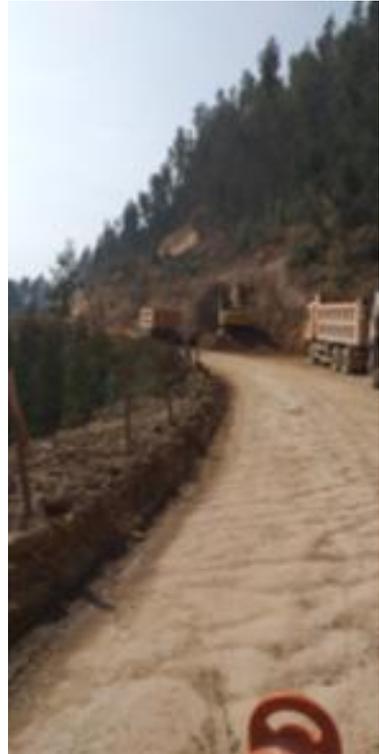
**Actividades:**  
PROGRESIVA KM. 208+200  
200.0 MOVIMIENTO DE TIERRAS: partida 205.A EXCAVACION EN EXPLANACIONES EN MATERIAL COMUN; Partida 207.A PERFILADO Y COMPACTADO EN ZONAS DE CORTE:

**CDescripcion** \_\_\_\_\_ :  
En la progresiva Km. 208+200 se realiza la excavación en la explanación en material común y luego el perfilado en zonas de corte. Se utiliza dos excavadora de oruga. Un cargador frontal y 20 volquetes, Trabajan en este frente de trabajo : 1 capataz, 3 operador, 20 chóferes, 2 obreros, 2 vigías.

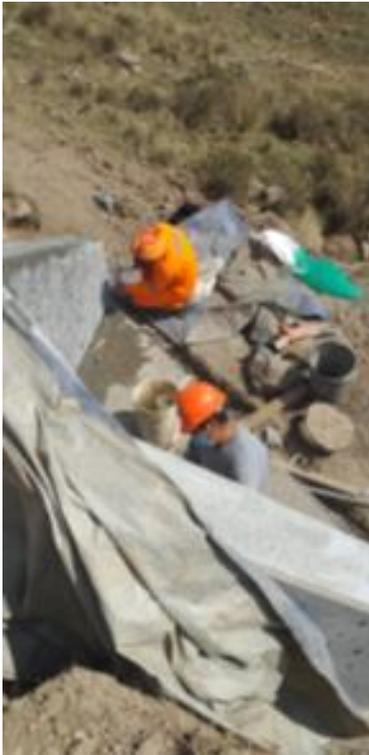
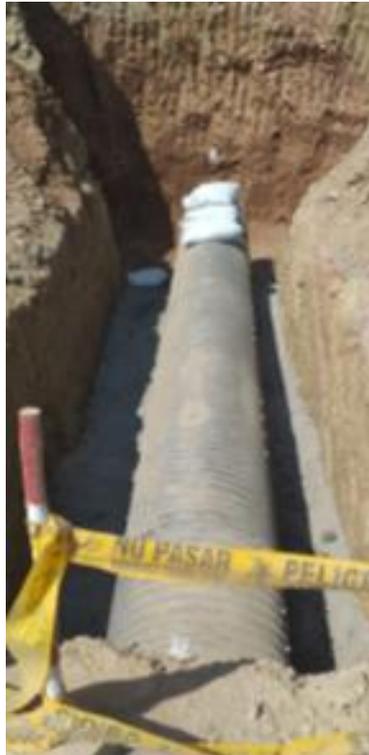
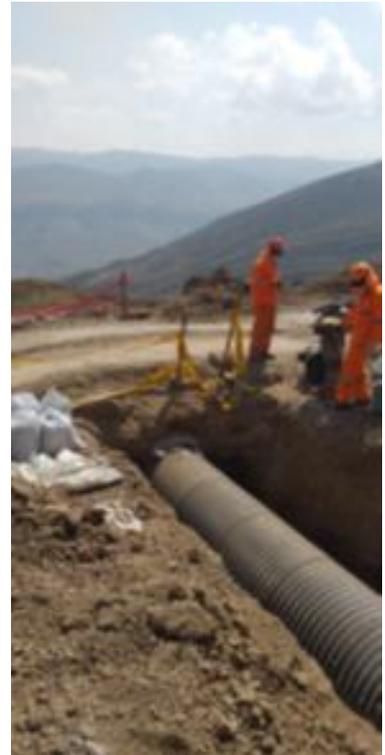
**PROGRESIVA KM. 192+948**

**En la progresiva Km. 192+948 se ha realizado la excavación y la colocación de alcantarilla de diámetro 0.90 m, ( lado izquierdo ) y en lado derecho se realiza los acabados finales al cabezal de concreto vaciado. Trabajan 1 capataz, 4 obreros.**

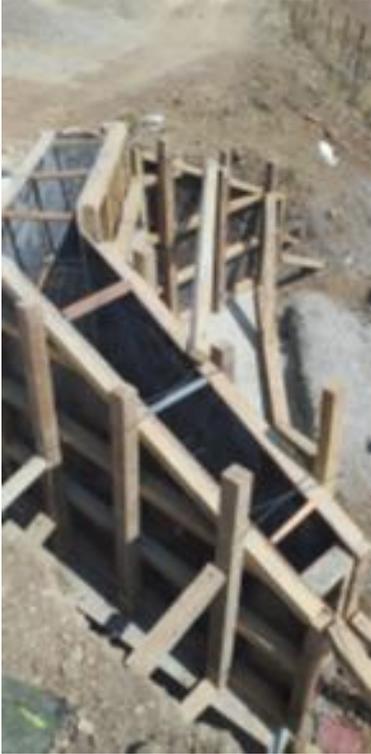
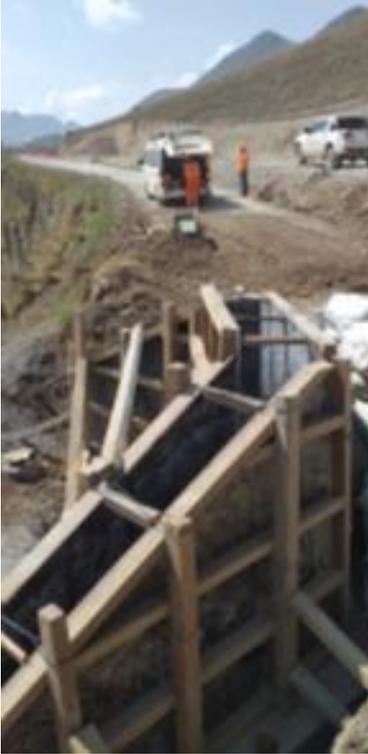
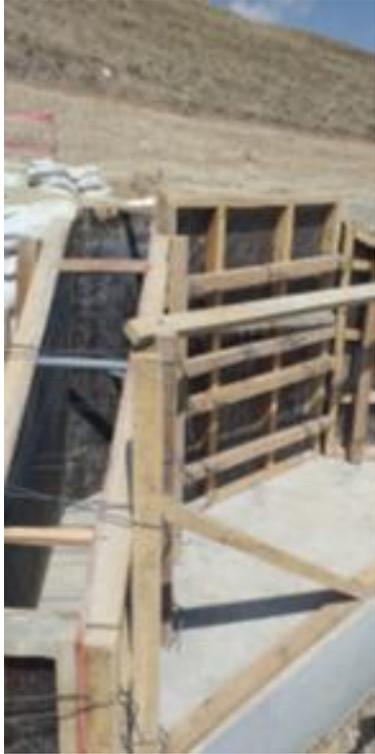
**Actividades:**  
PROGRESIVA KM. 191+445  
600.0 OBRAS DE ARTE Y DRENAJE: partida 612.A ENCOFRADO Y DESENCOFRADO PARA OBRAS DE ARTE:

**CDescripcion** \_\_\_\_\_:  
En la progresiva KM. 191+445 Se verifica que se ha realizado el encofrado de cabezal de alcantarilla en el lado derecho de la vía, solo se espera la liberación de la supervisión para el vaciado del mismo. trabajaron 1 capataz, 4 obreros.

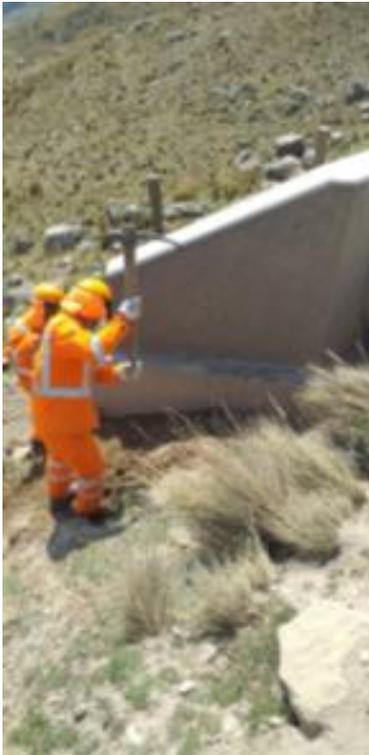
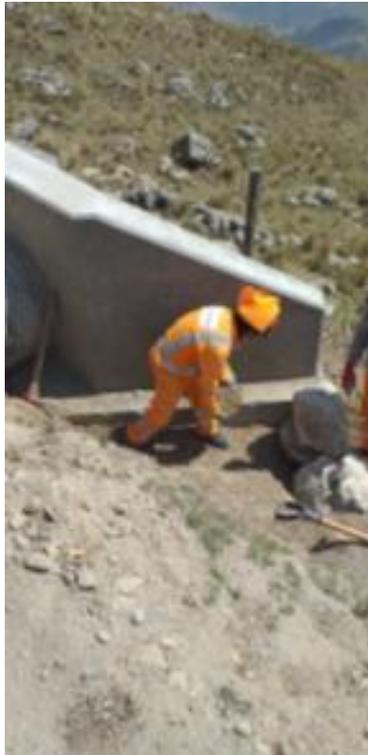
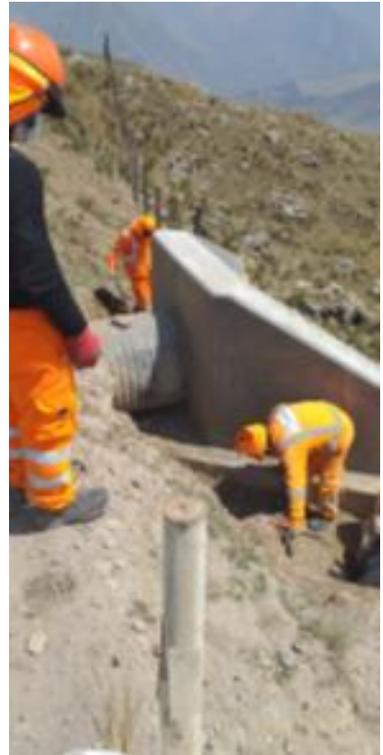
**Actividades:**  
PROGRESIVA KM. 191+074  
600.0 OBRAS DE ARTE Y DRENAJE: Partida 601.A EXCAVACION NO CLASIFICADA PARA ESTRUCTURAS. Partida 605.A RELLENO PARA ESTRUCTURA:

**CDescripcion** \_\_\_\_\_:  
En la progresiva KM. 191+074 se realiza la excavación y limpieza en zonas adyacentes al cabezal de alcantarilla, para iniciar con el relleno compactado de la misma. Trabajan 1 capataz, 4 obreros, cuentan con un equipo vibroapisonador y herramientas menores.

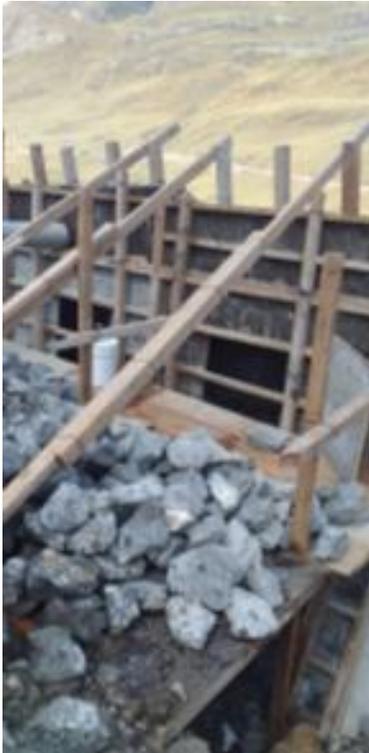
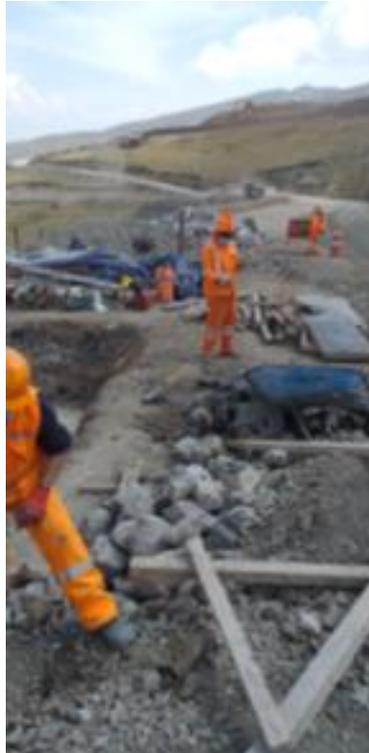
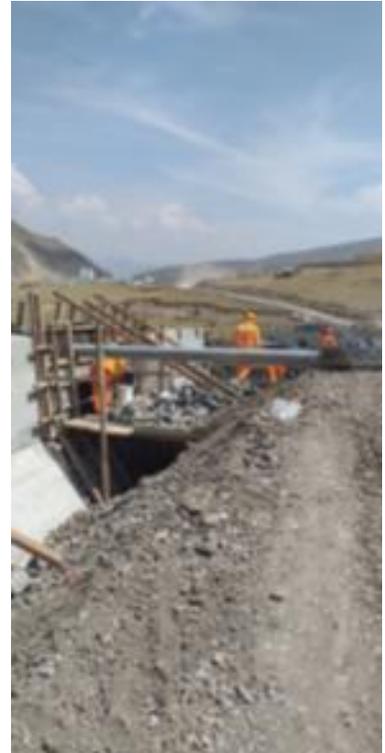
**Actividades:**  
PROGRESIVA KM. 187+570 A KM. 187+575 sección 3  
600.0 OBRAS DE ARTE Y DRENAJE: partida : 612.A ENCOFRADO Y DESENCOFRADO PARA OBRAS DE ARTE:

**CDescripcion\_\_\_\_\_:**  
en la progresiva Km. 187+570 a km. 187+575 se realiza el encofrado de la sección 3 de muro ciclópeo. trabajan 1 capataz, 6 obreros , se utiliza herramientas menores.

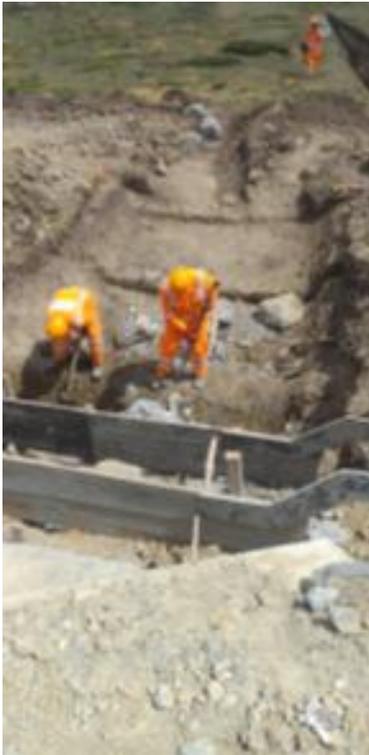
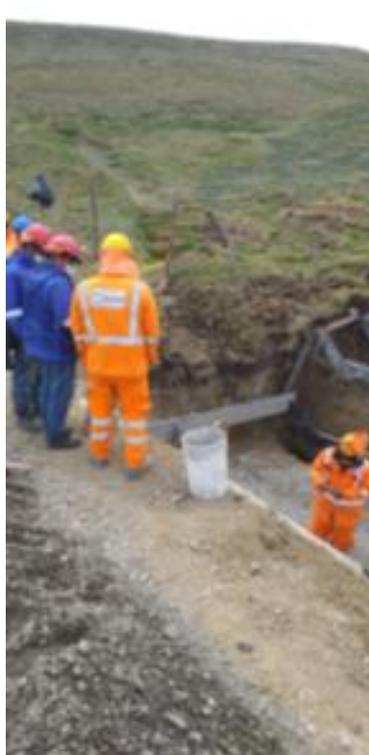
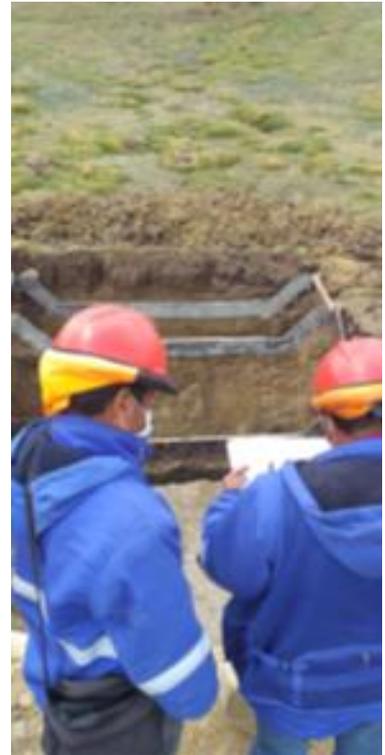
PROGRESIVA KM. 181+529  
600.0 OBRAS DE ARTE Y DRENAJE: Partida 612.A ENCOFRADO Y DESENCOFRADO PARA OBRAS DE ARTE: Se realiza el encofrado para la construcción de emboquillado li y ld

En la Progresiva Km. 181+529 se realiza el encofrado de madera en la entrada y salida de los cabezales de alcantarillas. Se utiliza herramientas menores, Trabajan: 1 capataz, 6 obreros , 2 vigias

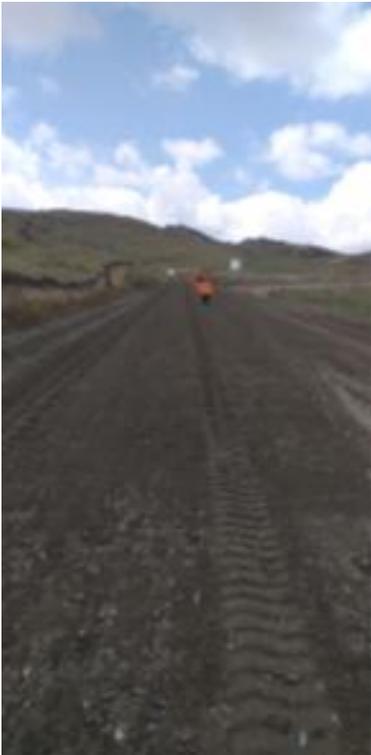
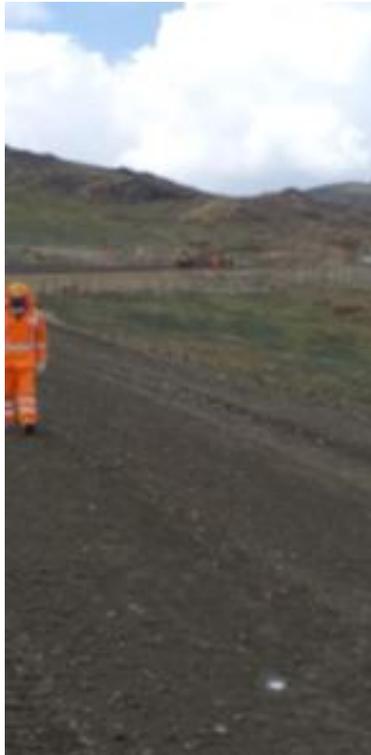
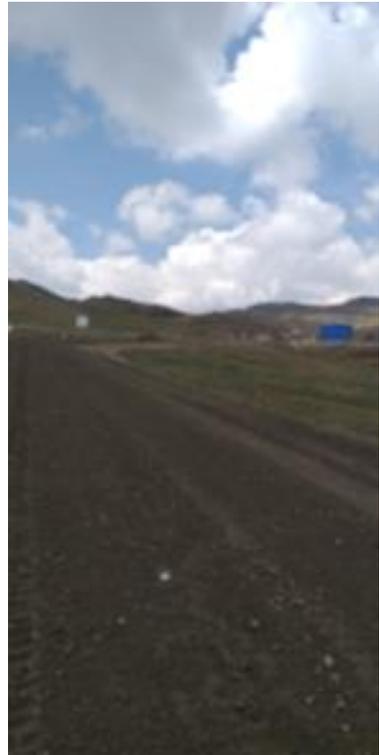
**Actividades:**  
PROGRESIVAS KM. 181+080 A 181+320  
300.0 SUB BASES Y BASES : SUB BASE GRANULAR

**CDescripcion** \_\_\_\_\_:  
En las progresivas Km. 181+080 a 181+320 Se realiza la construcción de subbase granular en toda la calzada de la vía. Se utiliza los siguientes equipos: 1 motoniveladora, 1 compactadora de rodillo, 1 camión cisterna. Trabajan: 1 capataz, 4 obreros, 2 vigías, 2 operadores, 1 chofer.

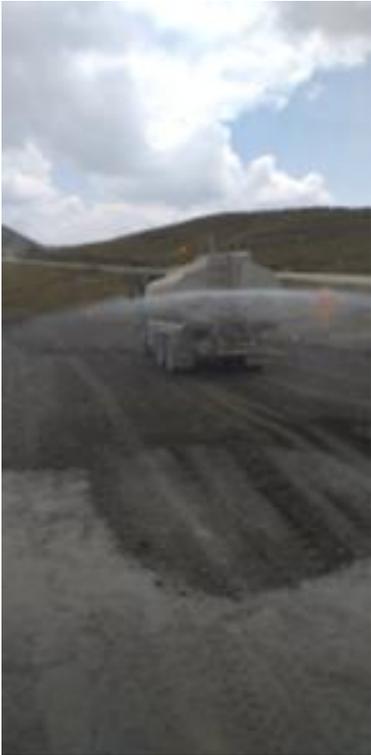
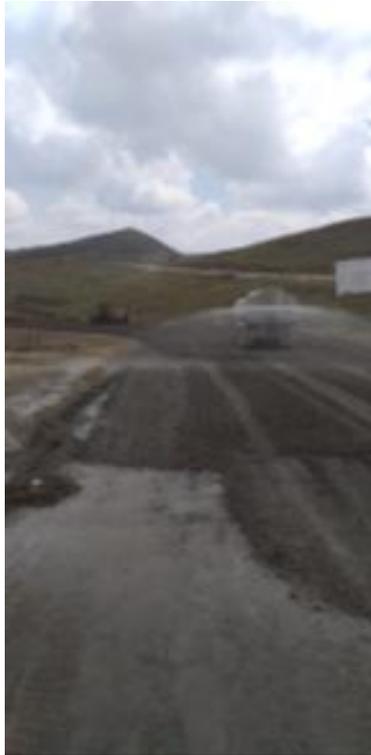
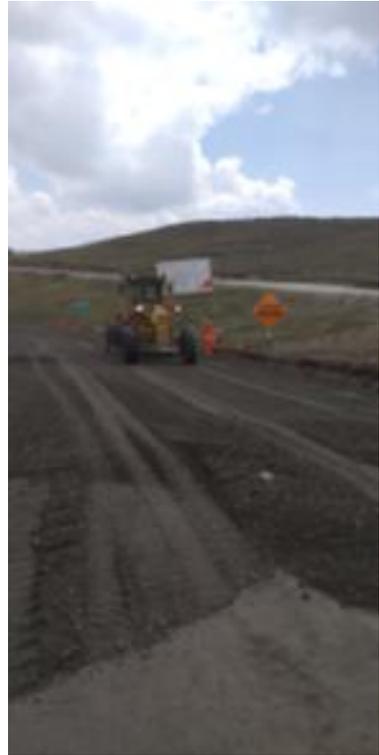
**Actividades:**  
PROGRESIVA KM. 181+080  
300.0 SUB BASE Y BASES: Partida SUB BASE GRANULAR:

**CDescripcion\_\_\_\_\_:**  
Desde la Progresiva Km. 181+080 a km. 181+320 se realiza la construcción de sub base granular. se utiliza una motoniveladora., 1 compactadora de rodillo, 1 camión cisterna. Trabajan 1 capataz, 4 obreros, 2 vigías, 2 operadores, 1 chofer.

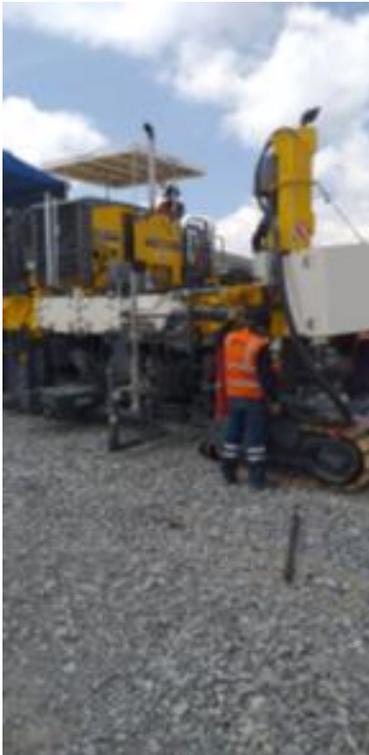
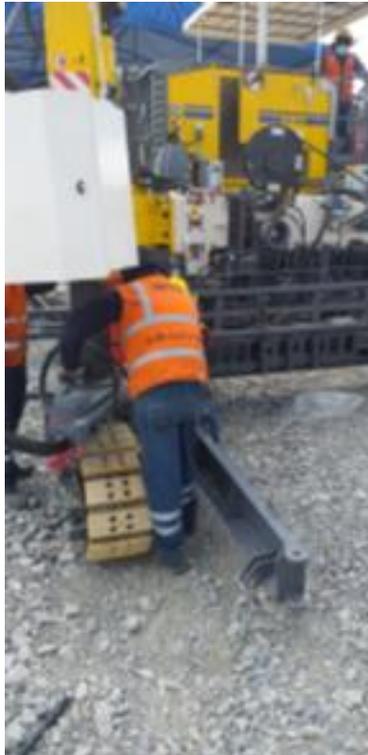
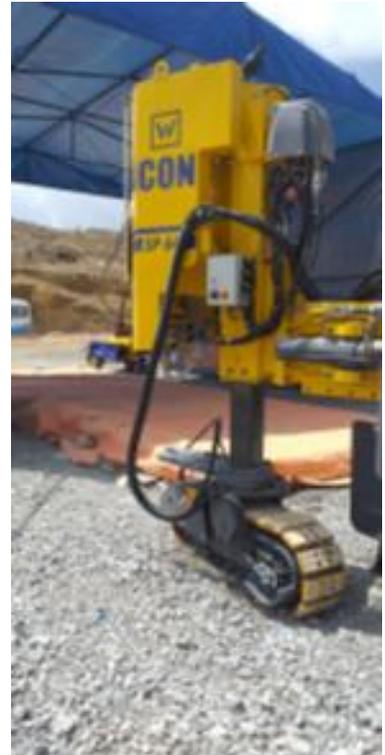
PROGRESIVA KM. 181+050

VISITA DE MONITOREO AL INICIO DEL TRAMO II: Se visita al galpón provisional donde se realizó el tramo de prueba ( vaciado , curado )

En la progresiva Km. 181+050 Se realiza la visita de monitoreo al tramo de prueba realizado con la pavimentadora de concreto, se observa el pavimento protegido y la pavimentadora en mantenimiento preventivo.

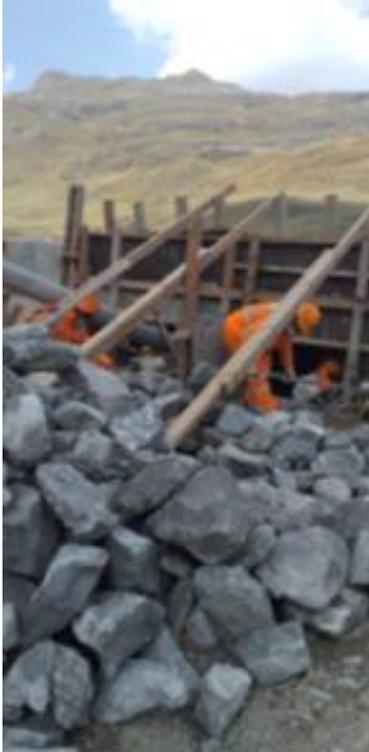
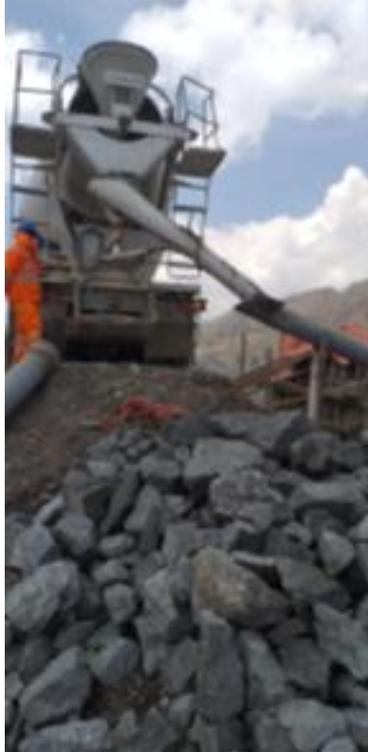
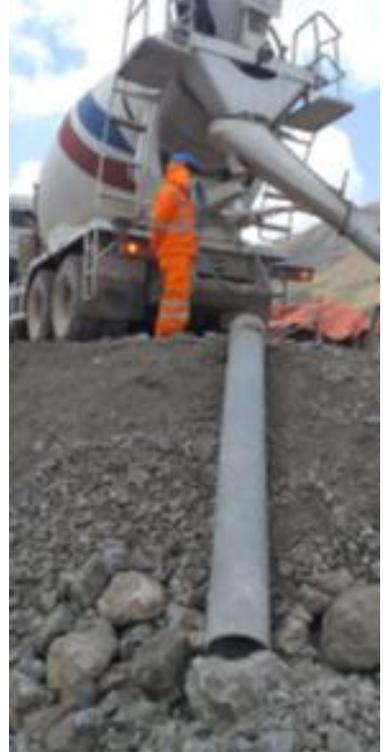
PROGRESIVA KM. 187+570 A KM. 187+575  
600.0 OBRAS DE ARTE Y DRENAJE: partida : 610.A1:CONCRETO CICLOPEO ( F'C= 175 KG/CM2 + 30 % DE p.m. )

En la progresiva KM. 187+570 a Km. 187+575 se realiza el vaciado de el cuerpo de muro con mezcla de concreto y piedras medianas para la construcción de muro ciclopeo. Se utiliza 1 camión Mixer, 2 vibradores de concreto, herramientas varias. Trabajan : 1 capataz, 1 chofer, 6 obreros , 2 vigias.

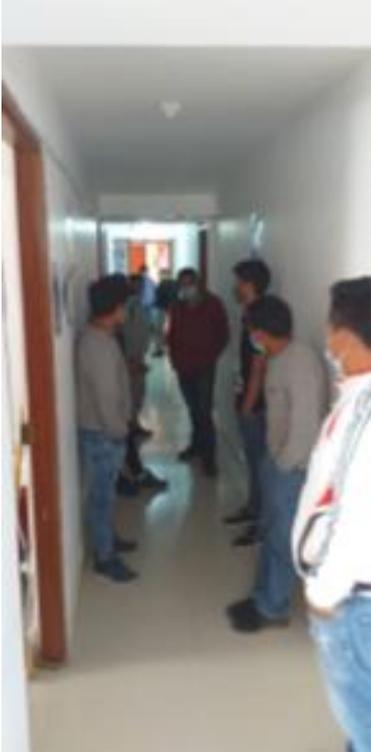
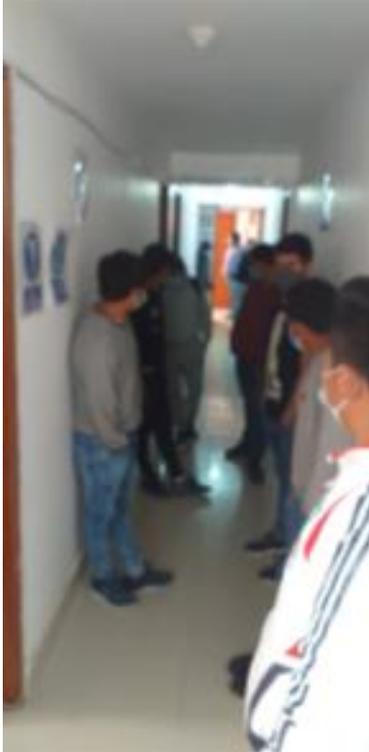
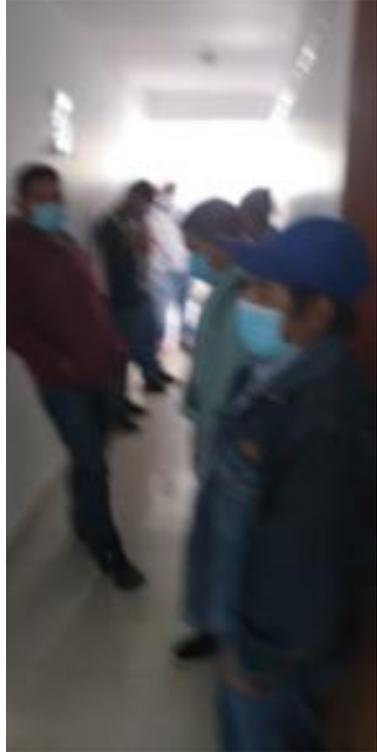
**Actividades:**  
PROGRESIVA KM. 214+500  
VISITA A LAS OFICINAS DE LA SUPERVISIÓN: Se realiza una huelga por falta de pago al personal de Supervisión

**CDescripcion** \_\_\_\_\_:  
En la progresiva Km. 214+500 Se realiza visita a las Oficinas de la Supervisión donde el personal de la Supervisión realizan una huelga y redacción de un acta para que el CONSORCIO SUPERVISOR OYON CHACAYAN cumpla con los compromisos laborales con su personal, ya que le adeudan mas de 3 meses de sus sueldos y salarios, dejando al personal en una situación de angustia.

Se recomienda a la empresa de Supervisión: CONSORCIO SUPERVISOR OYON CHACAYAN cumplir con los compromisos de pagos con su personal especialista, técnico y administrativo, puesto que los ,mismos manifiestan que les deben tres meses de salarios y están a punto del colapso, y esta situación puede ocasionar un PARO LABORAL DE LA SUPERVISIÓN.
