BITACORA ELECTRÓNICA DE OBRA

Confirma Bitacora: Si	Nro Informe: 114	Fecha Informe: 12-11-2020	Nombre De La Obra: Carretera Moquegua - Omate - Arequipa Tramo: II km. 35 al km. 153.50	Personal Encargado: CUTIPA MONZON NESTOR ARNULFO
---------------------------------	----------------------------	-------------------------------------	---	--

Nro INFORME 114

REPORTE DEL JUEVES 12 DE NOVIEMBRE DEL 2020

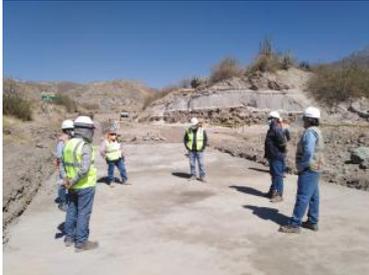
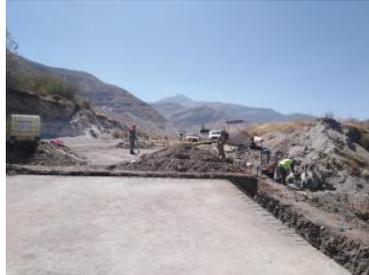
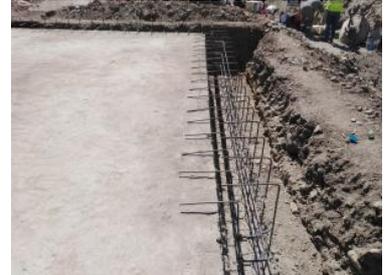
1

UBICACION: PROGRESIVA KM 102+776
BADEN DEL KM 102+776 AL KM 102+801 LONGITUD 25 METROS (MM15) Y DESVIO
VERIFICACION DE LA SUPERVISION DEL SOLADO

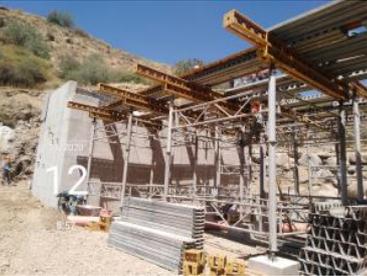
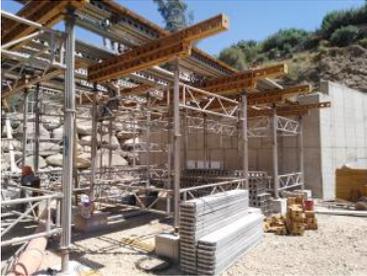
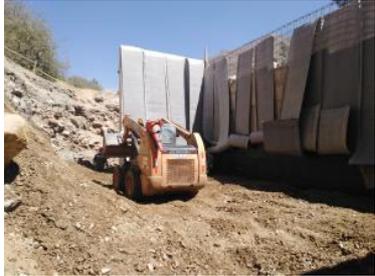
2

Actividades:
UBICACION: PROGRESIVA KM 113+256, L=16.00 M
1000 Puentes CONSTRUCCIÓN
1007 PUENTE AMARILLO
502.A RELLENO PARA ESTRUCTURAS
1200.A FALSO PUENTE

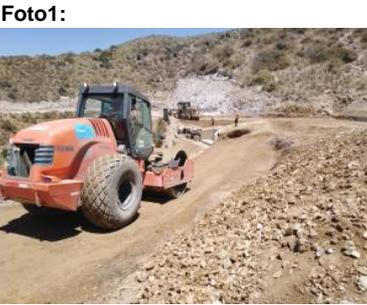
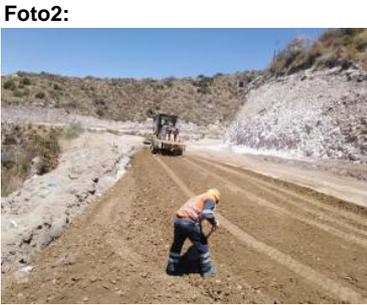
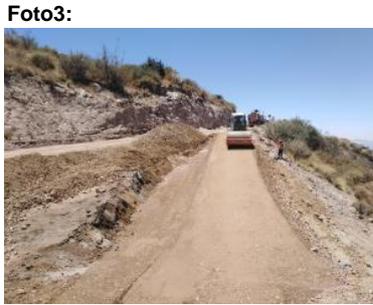
3

Actividades:
UBICACION: KM 131+320 AL KM 131+345
BANQUETA - RELLENO

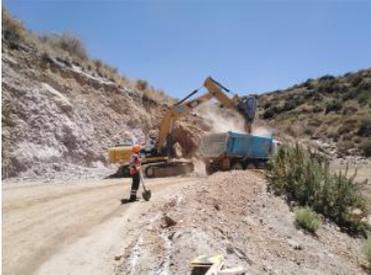
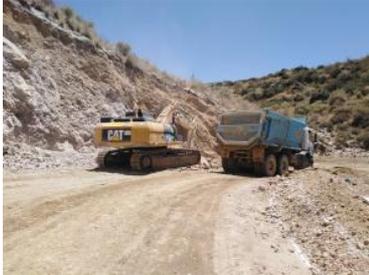
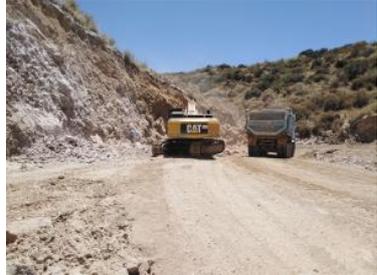
4

Actividades:
UBICACION: KM 131+550 AL KM 131+620
200 MOVIMIENTO DE TIERRAS
202.B3 EXCAVACION EN MATERIAL SUELTO
PERFILADO, CORTE A NIVEL DE SUBRASANTE

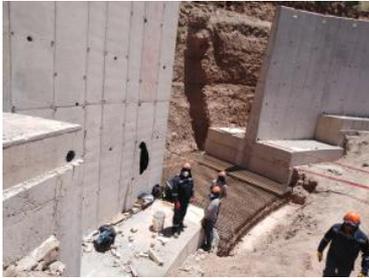
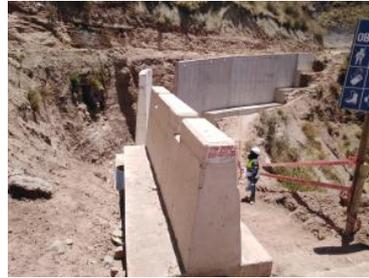
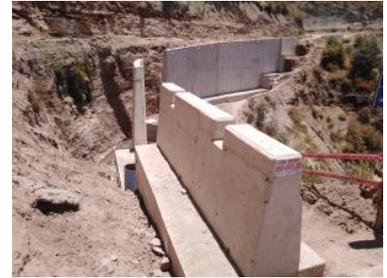
5

UBICACION KM 132+858 AL KM 132+875 - L.I
MCC - MCA L= 15 M
ALCANTARILLA MCA 2.00 X 2.00 L=18.94 M

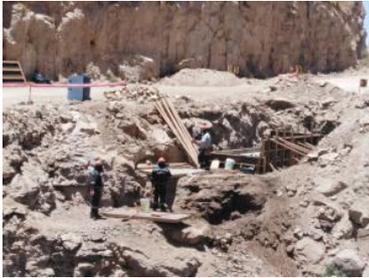
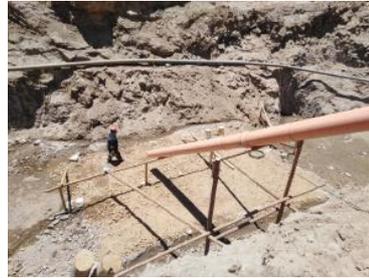
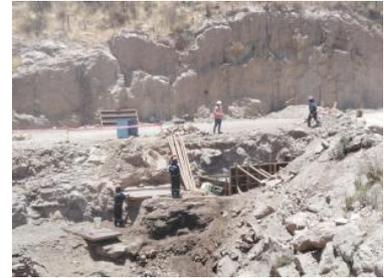
6

UBICACION KM 138+529 AL KM 138+570
MCC + MCA L= 30.00 M
TRAZO Y REPLANTEO - ENCOFRADO

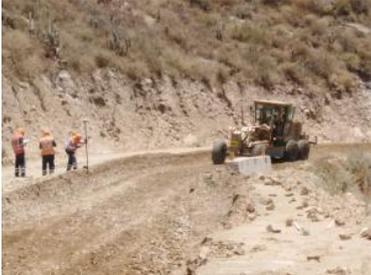
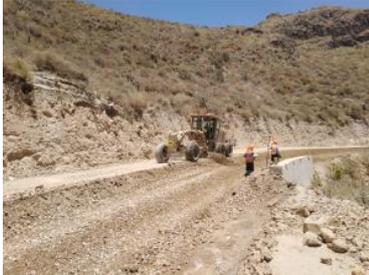
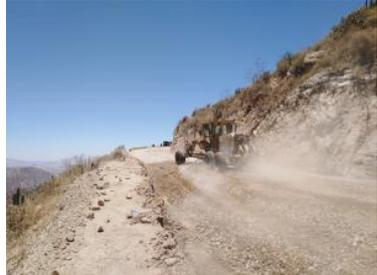
7

Actividades:
UBICACION : PROGRESIVA KM 141+140 AL KM 141+370
200 MOVIMIENTO DE TIERRAS
207.A MEJORAMIENTO DE SUELOS CON MATERIAL DE CANTERA - RELLENO

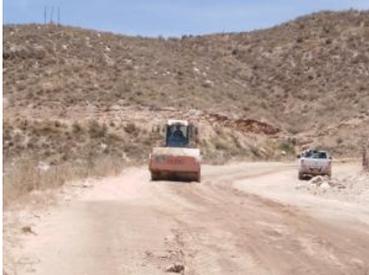
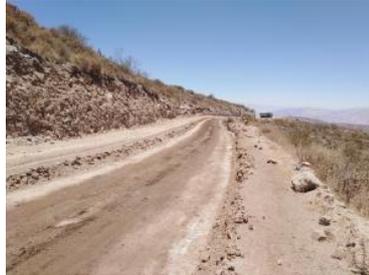
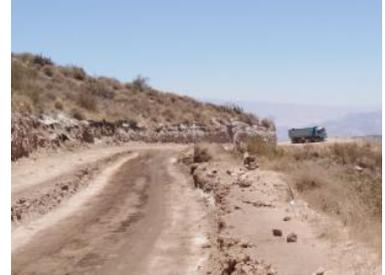
8

UBICACION: KM 141+870 AL KM 141+970 MEJ. S.R L.I E=0.40 M

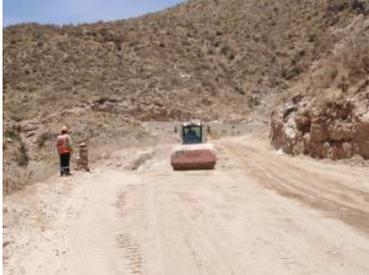
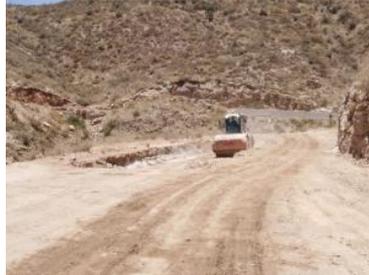
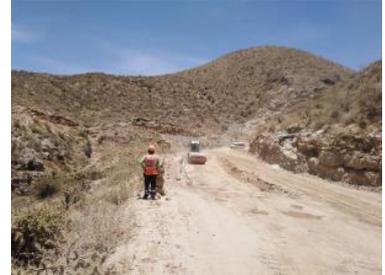
9

UBICACION: KM 142+050 AL KM 142+070 MEJ. S.R L.I E=0.80 M

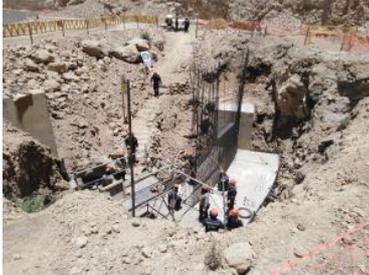
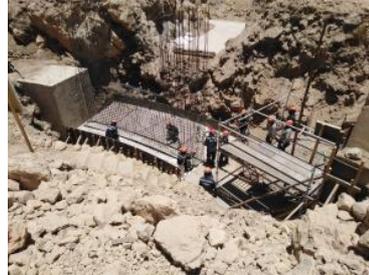
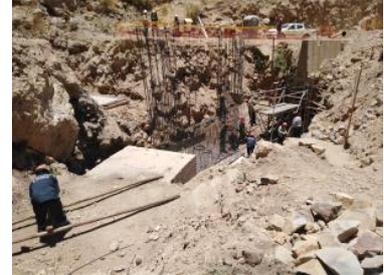
10

UBICACION KM 142+159 AL KM 142+219
MCC ENCOFRADO Y COLOCADO DE ACERO EN ZAPATA DEL PAÑO
ALCANTARILLA MCA 2.00 X 2.00 L=14.55 M

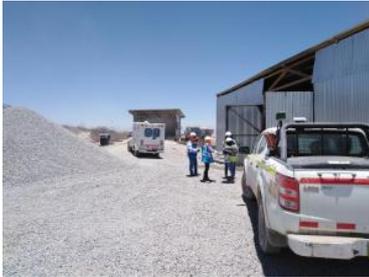
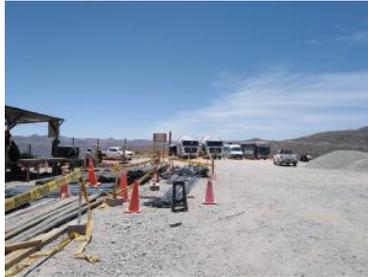
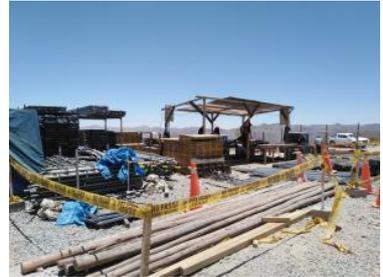
11

Actividades:
UBICACION: PROGRESIVA KM 143+200
PLANTA DOSIFICADORA DE CONCRETO,

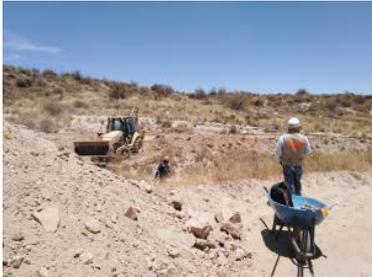
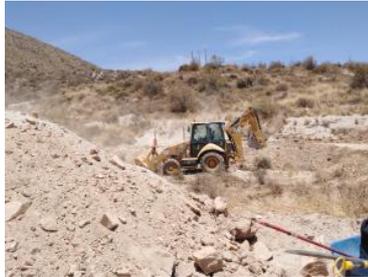
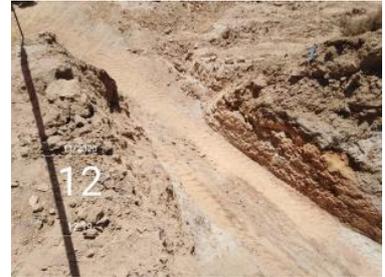
12

Actividades:
UBICACION PROGRESIVA KM 143+561
ALCANTARILLA TMC DE 36" DIAMETRO L=19.50 M
MOVIMIENTO DE TIERRAS - EXCAVACION
ARQUEOLOGO VALERIO DEL PVN - MTC

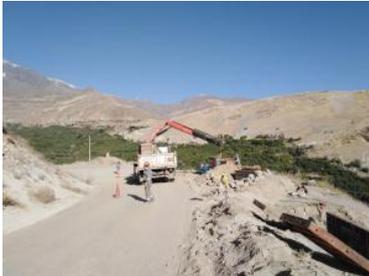
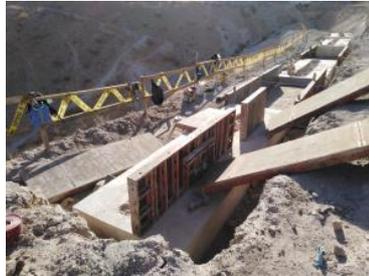
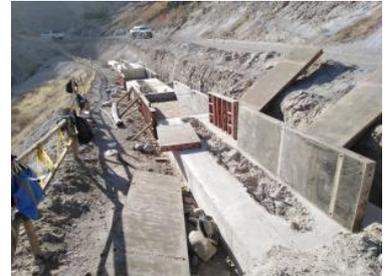
13

UBICACION: KM 99+559

TRASLADO DE FORMAS METALICAS PARA ENCOFRADO

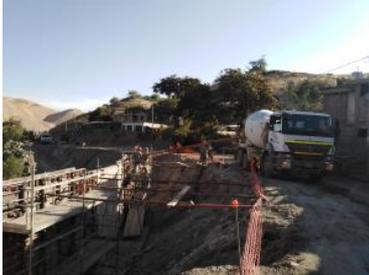
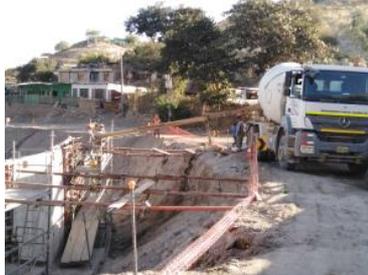
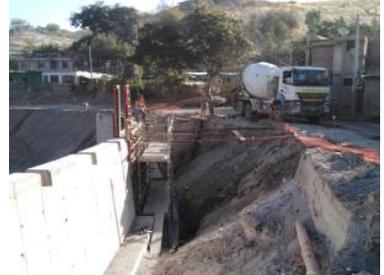
14

Actividades:
UBICACION: MCC - MCA KM 100+980 AL KM 101+030
VACIADO DE MUROS PAÑOS 2 Y 4 (SE COMPLETO TODO EL MURO)
