## BITACORA ELECTRÓNICA DE OBRA

### REGISTRO DE LA BITACORA Y FOTO DEL CUADERNO DE OBRA

<b>Confirma Bitacora:</b> Si	<b>Nro Informe:</b> 116	<b>Fecha Informe:</b> 14-11-2020	<b>Nombre De La Obra:</b> Carretera Moquegua - Omate - Arequipa Tramo: II km. 35 al km. 153,50	<b>Personal Encargado:</b> CUTIPA MONZON NESTOR ARNULFO
---------------------------------	----------------------------	-------------------------------------	---	---

REPORTE DEL SABADO 14 DE NOVIEMBRE DEL 2020

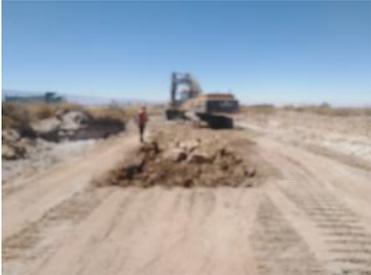
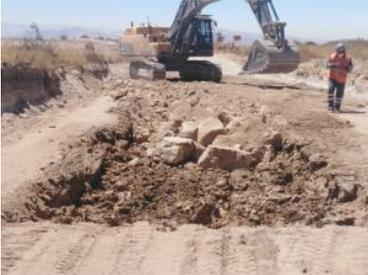
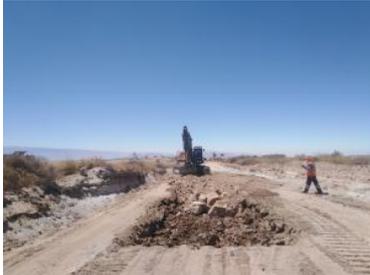
**Actividades:**  
UBICACION KM 143+180 L.D

**TERRENO SATURADO**  
A LA SALIDA DEL DME, EL CORTE QUE SE HIZO PARA EL NIVEL DE RELLENO SE TIENE TERRENO SOBRE SATURADO EL CUAL SE RELLENO CON MATERIAL PIEDRA PROVISIONALMENTE PARA DAR TRANSITABILIDAD TANTO A LOS VOLQUETES DEL DME COMO A LOS VEHICULOS PARTICUARES.

**CDescripcion\_\_\_\_\_:**  
PERSONAL UTILIZADO: 02 PEONES  
MAQUINARIA (INC. OPERADOR) : 01 EXCAVADORA, 01 TRACTOR S/ORUGA

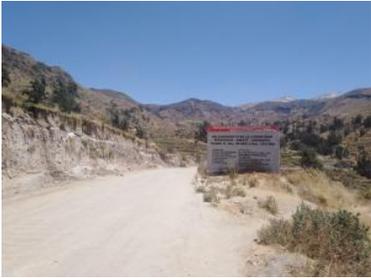
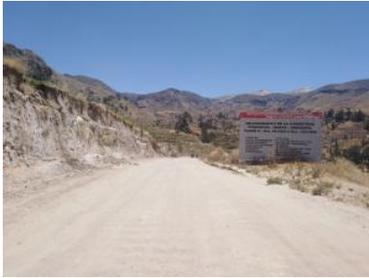
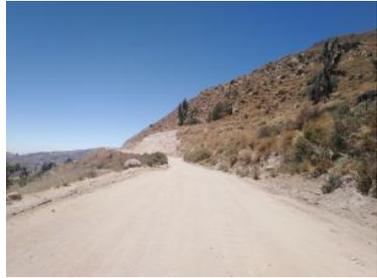
**Actividades:**  
UBICACION: KM 153+000  
SECTOR PUQUINA FINAL DEL TRAMO DE LA OBRA

**CDescripcion\_\_\_\_\_:**  
NO SE TIENE NOVEDADES DESDE LA PROGRESIVA 142+000, SOLO QUE NO SE TIENE FRENTE DE TRABAJO POR MÁS DE 10 KM.

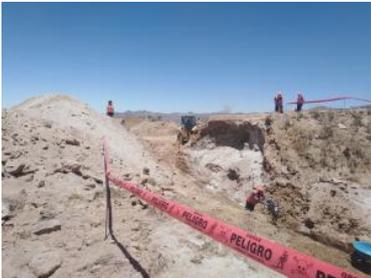
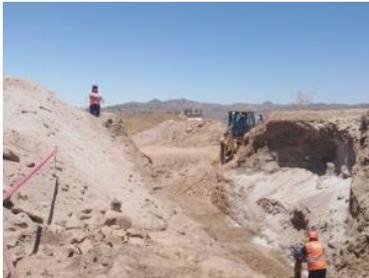
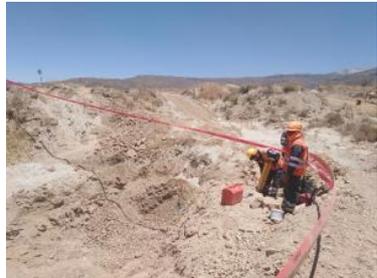
**Actividades:**  
UBICACION PROGRESIVA KM 143+561  
ALCANTARILLA TMC DE 36" DIAMETRO L=19.50 M  
MOVIMIENTO DE TIERRAS - EXCAVACION

**CDescripcion** \_\_\_\_\_:  
PERSONAL UTILIZADO: 02 VIGIAS, 01 JEFE DE GRUPO, 03 OPERARIOS, 02 PEONES  
MAQUINARIA Y EQUIPO : 02 RETROEXCAVADORAS

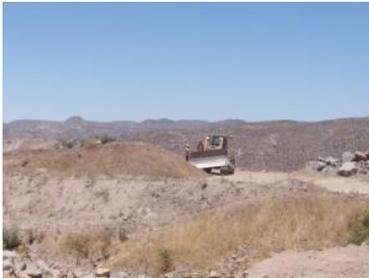
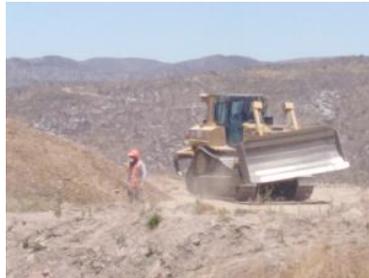
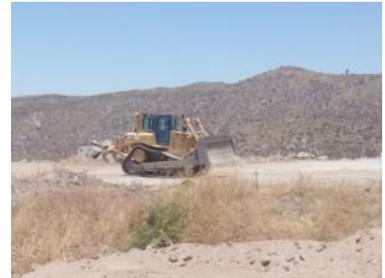
UBICACION: DME N° 63 KM 143+420 L.I

907.A CONFORMACION DE MATERIAL EXCEDENTE EN DME

PERSONAL UTILIZADO: 01 PEON

MAQUINARIA (INC. OPERADOR) Y EQUIPO: 01 TRACTOR S/ORUGAS D-6

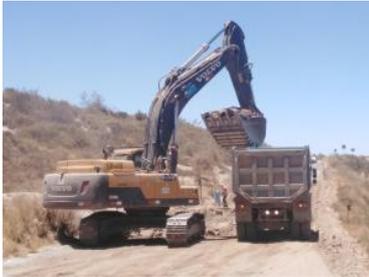
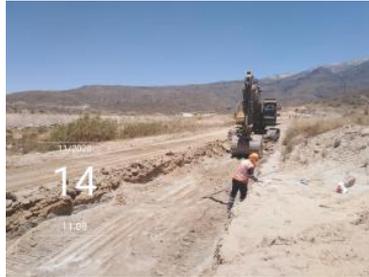
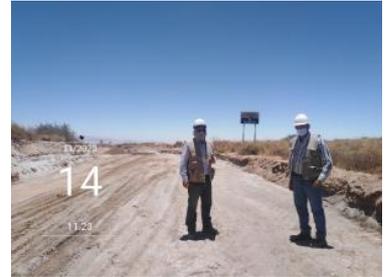
UBICACION PROGRESIVA 143+300 AL KM 143+600  
MEJORAMIENTO DE SUBRASANTE CORTE -0.40 M  
TRANSPORTE AL DME 14+180  
SE TIENE LA PRESENCIA DE LOS ING. ESPECIALISTAS DE TOPOGRAFIA Y SUELOS-PAVIMENTOS DE LA SUPERVISION.

PERSONAL UTILIZADO: 01 JEFE DE GRUPO, 02 VIGIAS  
MAQUINARIA (INC. OPERADOR) Y EQUIPO: 01 EXCAVADORA S/ORUGA, 03 VOLQUETES

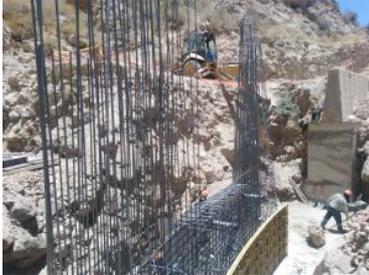
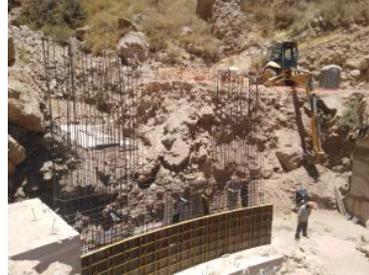
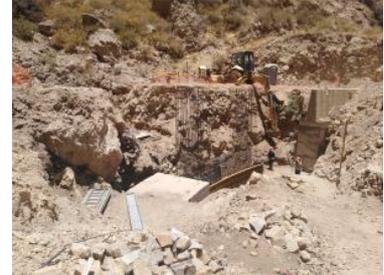
UBICACION KM 142+159 AL KM 142+219  
MCC ENCOFRADO Y COLOCADO DE ACERO EN MURO  
ALCANTARILLA MCA 2.00 X 2.00 L=14.55 M

PERSONAL UTILIZADO: 02 VIGIAS, 01 JEFE DE GRUPO, 07 OPERARIOS, 04 OFICIALES, 08 PEONES  
MAQUINARIA Y EQUIPO: 01 RETROEXCAVADORA, 01 CAMION GRUA, 01 CAMIONETA, 01 BUS TRASLADO DE PERSONAL

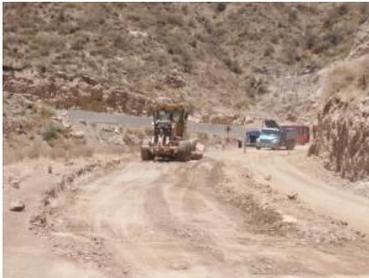
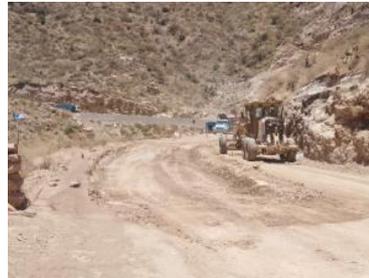
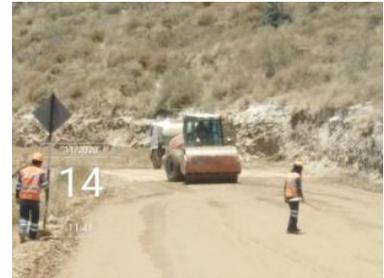
UBICACION: KM 142+050 AL KM 142+070 MEJ. S.R L.I E=0.80 M  
200 MOVIMIENTO DE TIERRAS  
207.A MEJORAMIENTO DE SUELOS CON MATERIAL DE CANTERA

PERSONAL UTILIZADO: 01 PEON

MAQUINARIA (INC. OPERADOR) Y EQUIPO: 01 MOTONIVELADORA, 01 CAMION  
CISTERNA, 01 RODILLO LISO VIBRATORIO

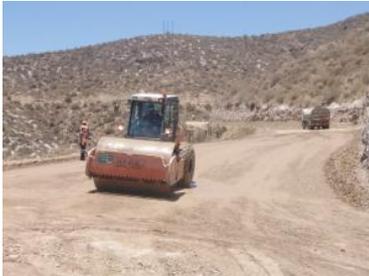
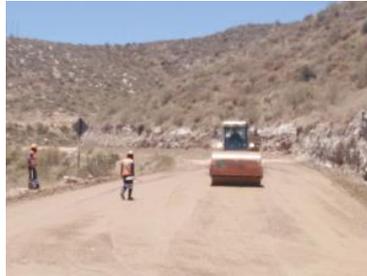
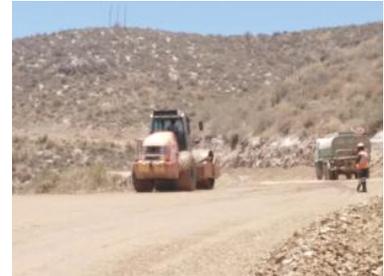
UBICACION: KM 141+870 AL KM 141+970 MEJ. S.R L.I E=0.40 M  
200 MOVIMIENTO DE TIERRAS  
207.A MEJORAMIENTO DE SUELOS CON MATERIAL DE CANTERA

PERSONAL UTILIZADO: 01 PEON  
MAQUINARIA (INC. OPERADOR) Y EQUIPO: 01 RODILLO LISO VIBRATORIO

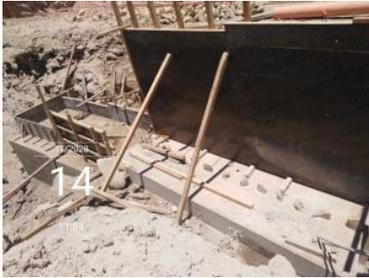
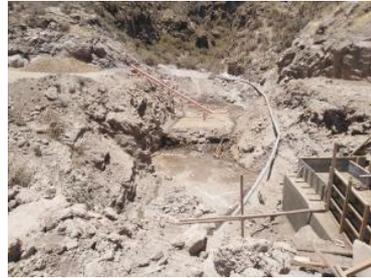
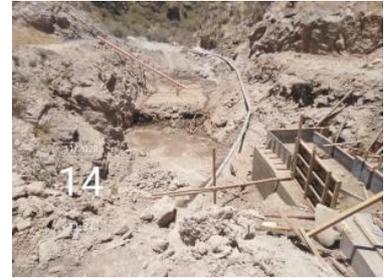
UBICACION KM 138+529 AL KM 138+570  
MCC + MCA L= 30.00 M  
TRAZO Y REPLANTEO - ENCOFRADO

PERSONAL UTILIZADO: 02 VIGIAS, 04 OPERARIOS, 06 PEONES, 01 TOPOGRAFO  
MAQUINARIA Y EQUIPO: 01 ESTACION TOTAL

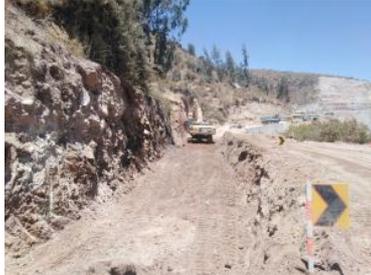
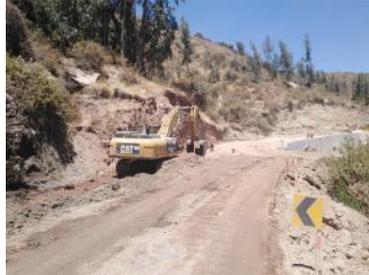
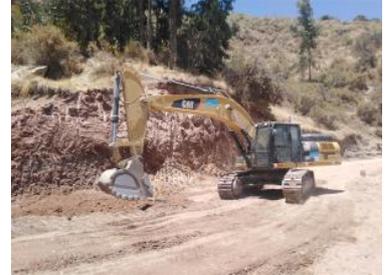
**Actividades:**  
133 130 UBICACION: KM 133+130  
200 MOVIMIENTO DE TIERRAS  
207.A MEJORAMIENTO DE SUELOS CON MATERIAL DE CANTERA - CORTE

**CDescripcion \_\_\_\_\_:**  
PERSONAL UTILIZADO: 02 VIGIAS, 01 JEFE DE GRUPO,03 PEONES  
MAQUINARIA Y EQUIPO : 01 EXCAVADORA S/ORUGAS, 03 VOLQUETES, 01 CAMION CISTERNA

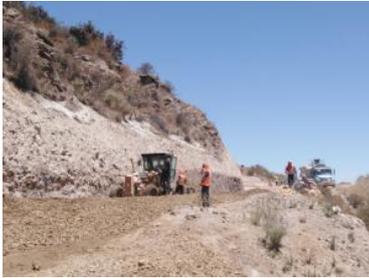
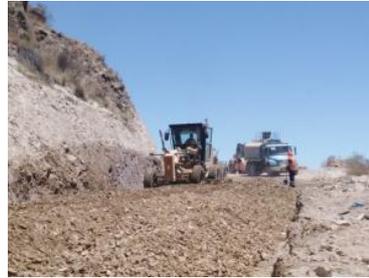
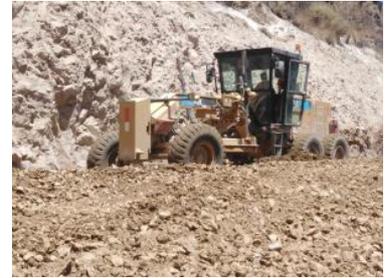
UBICACION: KM 131+500 AL KM 131+550  
207.A MEJORAMIENTO DE SUELOS CON MATERIAL DE CANTERA

PERSONAL UTILIZADO: 02 VIGIAS, 01 JEFE DE GRUPO, 03 PEONES  
MAQUINARIA (INC. OPERADOR) Y EQUIPO : 01 MOTONIVELADORA, 01 RODILLO  
LISO VIBRATORIO, 01 CAMION CISTERNA

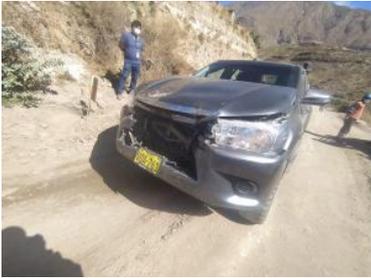
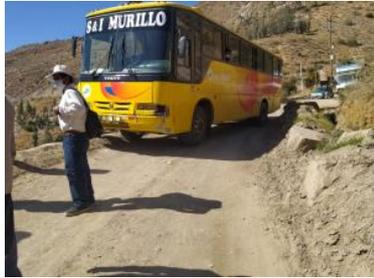
**Actividades:**  
UBICACION: KM 113+750  
SE TUVO UN ACCIDENTE DE TRANSITO SIN DAÑOS PERSONALES

**CDescripcion\_\_\_\_\_:**  
CHOQUE FRONTAL ENTRE UN BUS PASAJEROS MURILLO DE AREQUIPA A OMAE Y UNA CAMIONETA PARTICULAR, SOLO DAÑOS MATERIALES.

HOY HUBO UN ACCIDENTE DE TRANSITO, CHOQUE ENTRE EL BUS DE PASAJEROS MURILLO Y UNA CAMIONETA PARTICULAR APROX. EN EL KM 113+750, SIN DAÑOS PERSONALES PERO SI MATERIALES, POR LO QUE SE RECOMIENDA QUE DEBE REGARSE LA VIA PARA EVITAR EL POLVO QUE NO SOLO AFECTA LOS CULTIVOS, SINO COMO EN ESTE CASO LA VISIBILIDAD DE MANEJO, CLARO QUE EL CHOQUE FUE FRONTAL POR EXCESO DE VELOCIDAD, PERO PARA EVITAR ACCIDENTES SE DEBE REGAR.
