# BITACORA ELECTRÓNICA DE OBRA

<b>Confirma Bitacora:</b> Si	<b>Nro Informe:</b> 82	<b>Fecha Informe:</b> 16-11-2020	<b>Nombre De La Obra:</b> Corredor vial Lima-Canta-Huayllay-Dv. Cochamarca-Emp. PE 3N Obras de Rehabilitación y Mejoramiento	<b>Personal Encargado:</b> LUZMILA GUERRA MOTTA
---------------------------------	---------------------------	-------------------------------------	---	--

SALDO DE OBRA: “MEJORAMIENTO, REHABILITACIÓN Y CONSERVACIÓN POR NIVELES DE SERVICIO DEL CORREDOR VIAL, LIMA – CANTA – HUAYLLAY – DV. COCHAMARCA – EMPALME PE 3N”

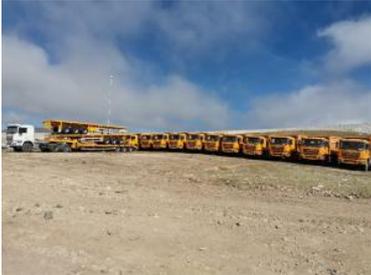
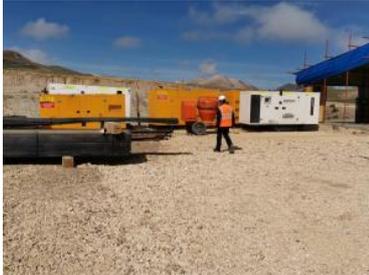
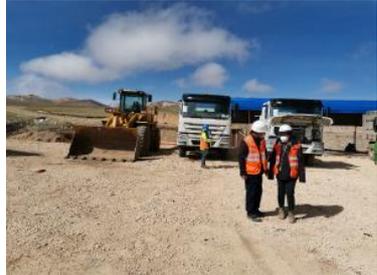
**Actividades:**  
OBRAS INICIALES: TRAMO 2  
PROGRESIVA: 80+000  
PATIO DE MANTENIMIENTO DE EQUIPO Y MAQUINARIA

Personal: 1 Jefe de Equipo, 1 operario mecánico soldador, 4 operario mecánico y 5 ayudantes  
Equipos: 4 rodillos, 3 motoniveladora, 35 volquetes (15 de estos ingresados recientemente a la obra y cuyas placas se encuentran en trámite), 4 cisterna de agua, 2 cisterna de combustible en trámite de obtención de placa, 1 camión grúa, 1 grúa telescópica, 7 excavadora sobre orugas, 1 excavadora sobre neumático, 7 cargador frontal, 8 grupo electrógeno, 3 tractor sobre orugas, 1 mini monta carga, 2 cama baja con placa en trámite, 1 mezcladora, 2 rodillos compactador manual  
No se verifica áreas para disposición de residuos de grasas aceites y otros, tampoco con áreas de almacenamiento.  
No se verifica áreas de disposición de residuos de acero llantas entre otros.  
No se verifica áreas de disposición de residuos en general.

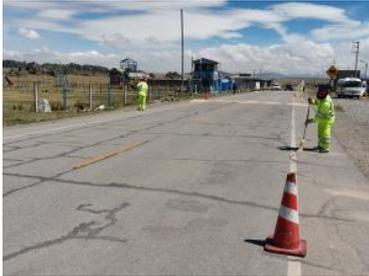
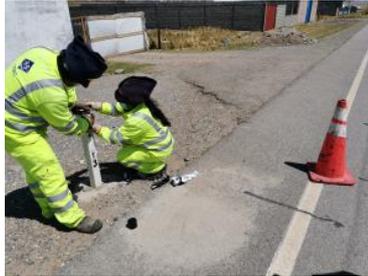
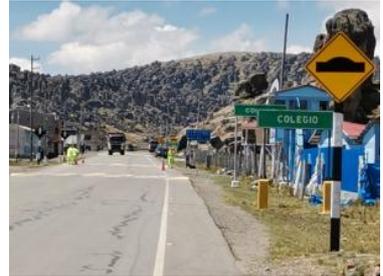
**Actividades:**  
CONSERVACION POR NIVELES DE SERVICIO: TRAMO 3  
SEGMENTOS: 70 A 72  
LIMPIEZA DE BERMA Y DERECHO DE VÍA ENTRE SEGMENTO (AMBOS LADOS)

Personal: 1 supervisor de campo, 9 ayudantes, 2 vigías  
Equipos: 1 camioneta rural (Minivan) con conductor  
A la fecha, el Plan de Conservación en el tramo 3, presentado por el Contratista y remitido por la Supervisión de obra a PVN, continuaría sin ser aprobada por esta última. Por lo que se sugiere la celeridad del caso en la aprobación o no del Plan de Conservación presentado, a fin del reconocimiento monetario por las actividades que se vienen desarrollando.  
Para la aprobación o no del Plan de Conservación en el tramo 3, Estarían pendientes: i) la opinión de la pertinencia o no del FITSA por el Ministerio del Ambiente (MINAM), y ii) la opinión técnica del Servicio Nacional de Áreas Naturales Protegidas (SERNANP)

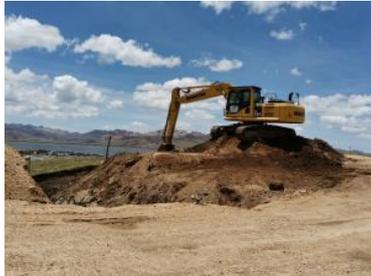
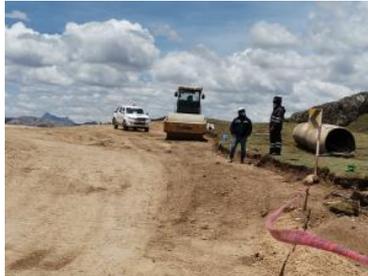
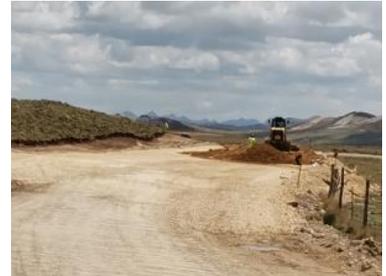
OBRAS INICIALES: TRAMO 2  
PROGRESIVA: km 84+520 a km 85+115  
200.Movimiento de Tierras  
201.B.Desbroce y Limpieza de Zonas no Boscosas  
210.A.Conformación de Terraplenes  
221.A.Material de Cantera para Terraplenes  
700.Transporte  
700.A.Transporte de Materiales Granulares entre Ciento Veinte metros (120 m) y Mil metros (1000 m)  
700.B.Transporte de Materiales Granulares para Distancias Mayores de Mil Metros (1000 m)  
700.E.Transporte de Deshechos y Excedentes a DME entre Ciento Veinte metros (120 m) y Mil metros (1000 m)  
700.F.Transporte de Deshechos y Excedentes a DME para Distancias Mayores de Mil metros (1000 m)

Personal: 1 Capataz, 2 oficial y 2 vigías  
Equipos: 1 excavadora sobre orugas, 1 rodillo, 1 motoniveladora y 6 volquetes.  
El material excedente es transportado al DME ubicado en el km 85+560  
El material granular es transportado de la cantera Volcan 2 ubicada en el km 77+000

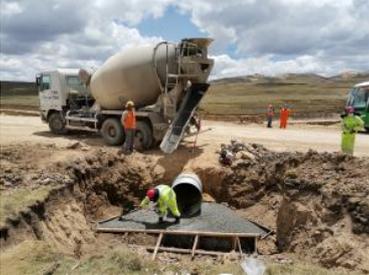
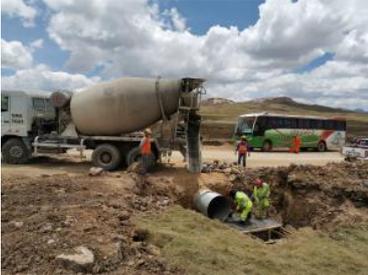
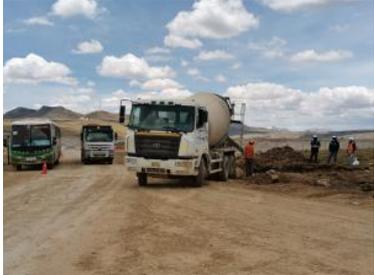
**Actividades:**  
OBRAS INICIALES: TRAMO 2  
PROGRESIVA: km 79+671, 80+490 y 81+561  
600Obras de Arte  
610.EConcreto Clase E 17.2 MPa (f'c=175 Kg/cm2)

4 Personal: 1 capataz, 1 operarios 4 ayudantes  
Equipos: 2 camión mixer con operador y 1 Vibradora de concreto  
Las actividades son verificadas por personal extranjero del Contratista de Obra.

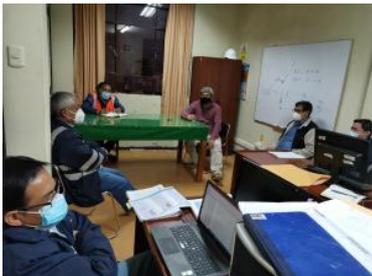
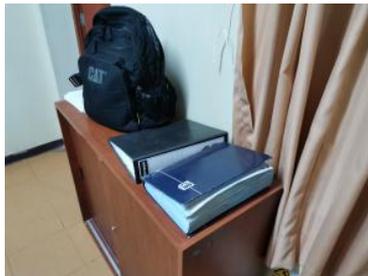
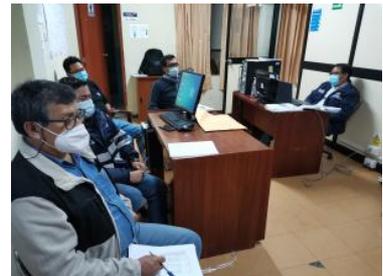
OBRAS INICIALES: TRAMO 2  
 CANTA - OFICINA DE SUPERVISION DE OBRA  
 ACCESO DENEGADO AL CUADERNO DE OBRA POR PARTE DEL JEFE DE SUPERVISION INGENIERO ABRAHAM PUMA URRUTIA

Estando en la oficina de la Consultora de Obra de la localidad de Canta, he tomado conocimiento que el Cuaderno de Obra se encontraba en dicha instalación (en el ambiente destinado a la secretaria). Por lo que, se procedió a solicitar a la secretaria consultar con el Jefe de Supervisión la autorización del caso para el acceso a tomar imágenes fotográficas del cuaderno de obra, mientras ello ocurría procedí a coordinaciones con el especialista en medio ambiente. Una vez concluida dichas coordinaciones y mas de 45 minutos después, la secretaria se había retirado (pasadas las 6.00 pm), llevando antes el cuaderno de obra al espacio donde el jefe de supervisión de obra sostenía una reunión con el Contratista.

Al respecto, y dado la espera, los participantes en la reunión, entre otros, los ingenieros Dante Burga, Hernán Vargas, Fredy Oporto y Enrique Huamantupa, Gerente Vial, Residente de Obra, Administrador de Contrato, Especialista en Puentes Obras de Arte y Drenaje respectivamente del Contratista de Obra (fotos N°s 1 y 3), me invitaron a interrumpir la reunión en proceso. Acto seguido y después de agradecer por el espacio brindado, procedí a solicitar la autorización al ingeniero Puma para el acceso a tomar imágenes fotográficas del cuaderno de obra ya que este se encontraba en dicha oficina (foto N° 2), a lo que el ingeniero Puma se negó, indicando que podría hacerlo el día de mañana ya que no habría realizado registro alguno.
