## BITACORA ELECTRÓNICA DE OBRA

<b>Confirma Bitacora:</b> Si	<b>Nro Informe:</b> 87	<b>Fecha Informe:</b> 21-11-2020	<b>Nombre De La Obra:</b> Corredor vial Lima-Canta-Huayllay-Dv. Cochamarca-Emp. PE 3N Obras de Rehabilitación y Mejoramiento	<b>Personal Encargado:</b> LUZMILA GUERRA MOTTA
---------------------------------	---------------------------	-------------------------------------	---	--

SALDO DE OBRA: “MEJORAMIENTO, REHABILITACIÓN Y CONSERVACIÓN POR NIVELES DE SERVICIO DEL CORREDOR VIAL, LIMA – CANTA – HUAYLLAY – DV. COCHAMARCA – EMPALME PE 3N”

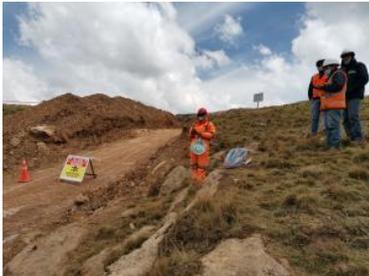
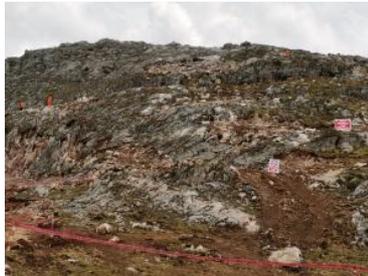
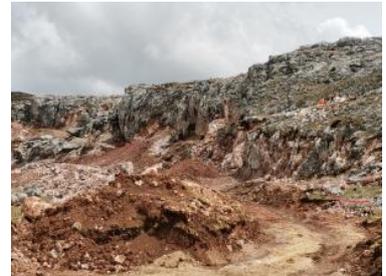
OBRAS INICIALES: TRAMO 2  
 PROGRESIVA: km 83+500 (CANTERA)  
 200 Movimiento de Tierras  
 205.B.1Excavación en Explanaciones en Roca Fija

Personal verificado de la Empresa EL DORADO (contratada para entre otros el servicio de voladura de rocas): 1 residente, 1 Especialista en Seguridad, 4 maestros cargadores de material explosivo, 5 ayudantes y 2 vigías

Equipos: 3 excavadora sobre orugas, 1 track drill, 1 rock drill con sus respectivos operadores, 1 camioneta y 1 minivan para transporte de personal con sus respectivos operadores.

Se toma conocimiento, que, para el proceso de voladura de rocas programado, la Empresa Contratista CRBC se haría responsable de los aspectos relacionados a la seguridad y salud en el trabajo.

SE TOMA CONOCIMIENTO, QUE LA AUTORIZACIÓN POR PARTE DE LA SUCAMEC, PARA EL USO, MANIPULACIÓN DE MATERIAL EXPLOSIVO DEL PERSONAL DESCRITO DE LA EMPRESA EL DORADO ESTARÍA EN TRÁMITE, SIN EMBARGO, SE PROCEDIO CON LA VOLADURA DE ROCAS PROGRAMADA, PONIENDO EN RIESGO, LA INTEGRIDAD DE TODO EL PERSONAL DE OBRA Y DE TERCEROS QUE SE ENCUENTRAN EN EL AMBITO DE INFLUENCIA DEL PROCESO EN MARCHA.

Se sugiere, que a través de la supervisión de obra pudiera verificarse el cumplimiento de los protocolos y normativa vigente respecto a voladura de rocas a fin de disminuir y evitar riesgos en dichos procesos, en cumplimiento de las especificaciones del Expediente Técnico y normativa respectiva (Panel Fotográfico N°s 1 y 2).

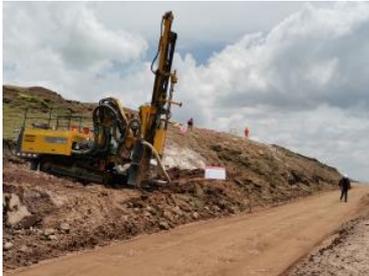
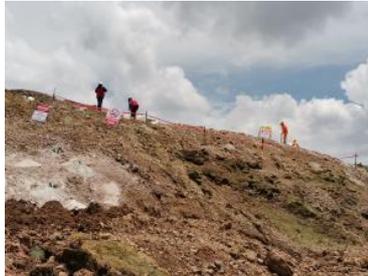
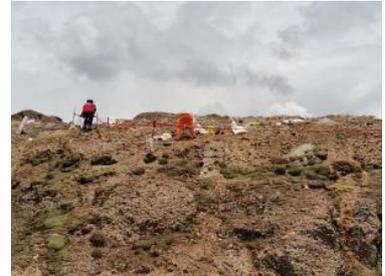
2

**Actividades:**  
**OBRAS INICIALES: TRAMO 2**  
**PROGRESIVA: km 90+040 a km 90+080**  
 200 Movimiento de Tierras  
 205.B.1Excavación en Explanaciones en Roca Fija

Personal verificado de la Empresa GEOVOL (contratada para entre otros el servicio de voladura de rocas): 1 residente, 4 maestros cargadores de material explosivo y 1 ayudante

Equipos: 1 rock drill y una camioneta para transporte de personal con sus respectivos operadores.

Se toma conocimiento, que, para el proceso de voladura de rocas programado, la Empresa Contratista CRBC se haría responsable de los aspectos relacionados a la seguridad y salud en el trabajo.

SE TOMA CONOCIMIENTO, QUE LA AUTORIZACIÓN POR PARTE DE LA SUCAMEC, PARA EL USO, MANIPULACIÓN DE MATERIAL EXPLOSIVO DEL PERSONAL DESCRITO DE LA EMPRESA GEOVOL ESTARÍA EN TRÁMITE, SIN EMBARGO, SE PROCEDIO CON LA VOLADURA DE ROCAS PROGRAMADA, PONIENDO EN RIESGO, LA INTEGRIDAD DE TODO EL PERSONAL DE OBRA Y DE TERCEROS QUE SE ENCUENTRAN EN EL AMBITO DE INFLUENCIA DEL PROCESO EN MARCHA.
