BITACORA ELECTRÓNICA DE OBRA

Confirma Bitacora: Si
Nro Informe: 95
Fecha Informe: 23-11-2020
Nombre De La Obra: Carretera Oyón- Ambo, Tramo II: Dv. Cerro de Pasco- Dv. Chacayan
Personal Encargado: BORIS WALTER AYLLÓN CARCELÉN

Panel Fotográfico de la Bitacora de Obras

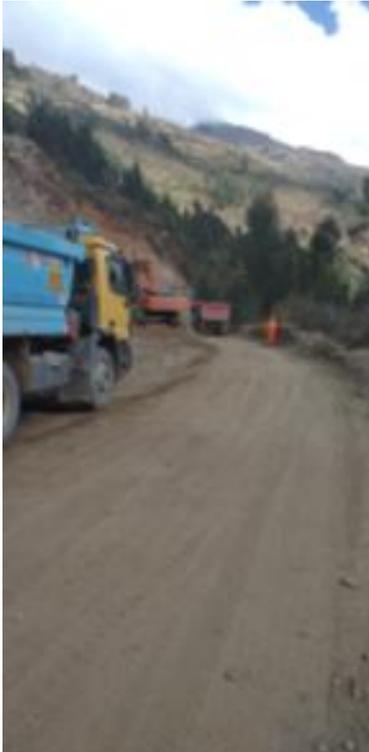
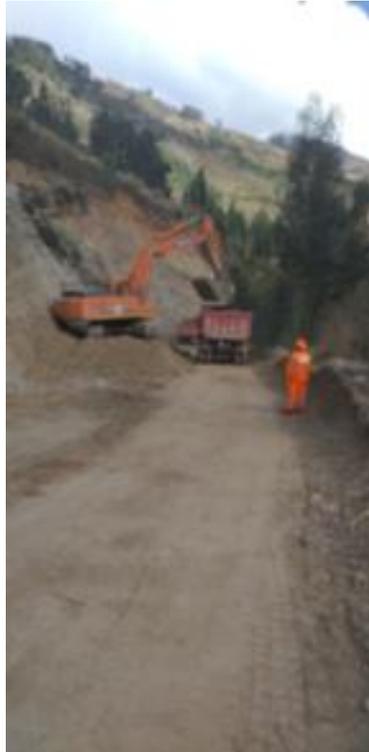
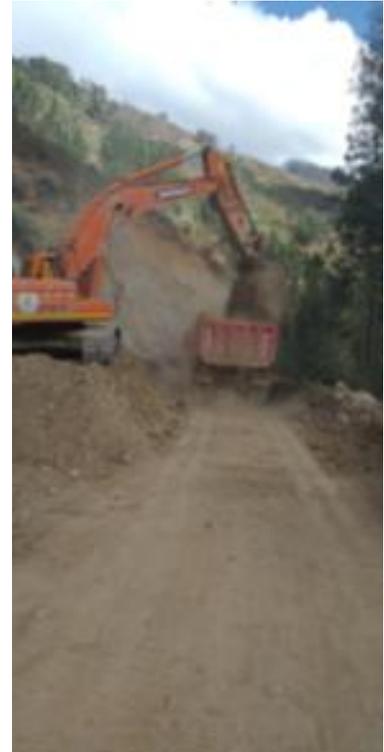
PROGRESIVA KM. 217+900
200.0 MOVIMIENTO DE TIERRAS: partida 205.A EXCAVACION EN EXPLANACIONES EN MATERIAL COMUN; Partida 207.A PERFILADO Y COMPACTADO EN ZONAS DE CORTE:

En la progresiva Km. 227+840 se realiza la excavación en la explanación en material común y luego el perfilado en zonas de corte. Se utiliza una excavadora de oruga y 9 volquetes, Trabajan en este frente de trabajo : 1 capataz, 1 operador, 9 choferes, 2 obreros, 2 vigías.

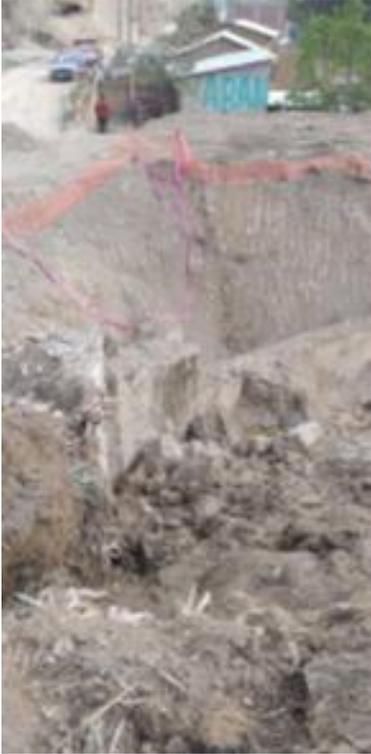
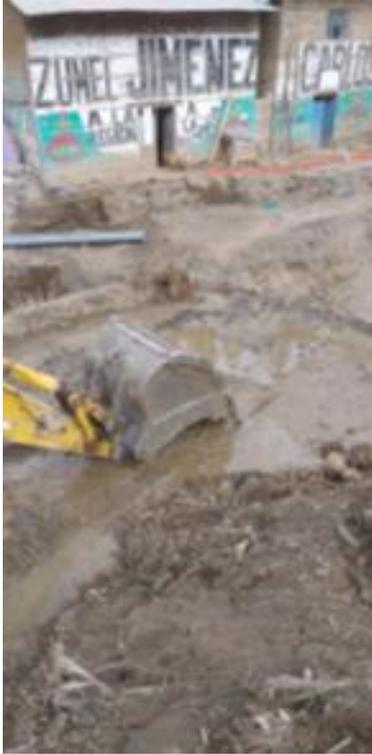
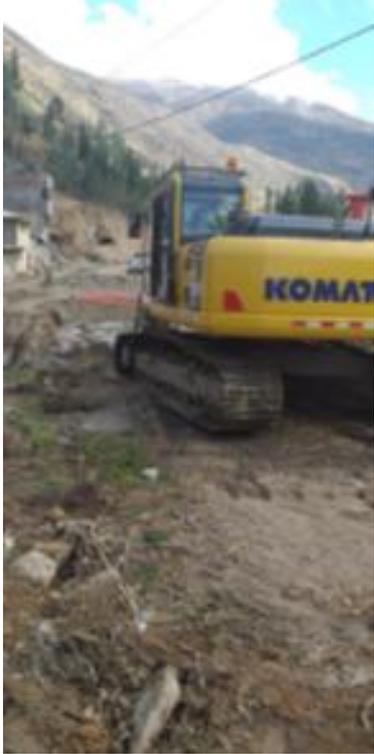
Actividades:
PROGRESIVA KM. 223+369.5
1000,0 PUENTES MENORES: 1000.1 OBRAS PRELIMINARES: 202.E DEMOLICION DE ESTRUCTURAS EXISTENTES: Demolición de Puente Michivilca

CDescripcion _____:
En la progresiva Km. 223+369.5 Se realiza la excavación en los lados de la estructura para la demolición del Puente existente Michivilca. Se utiliza una excavadora de oruga mas accesorio de demolición , Trabajan: 1 capataz, 4 obreros, 2 vigias.

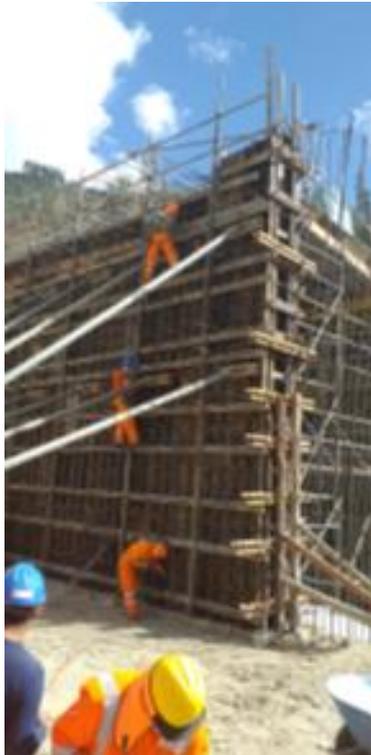
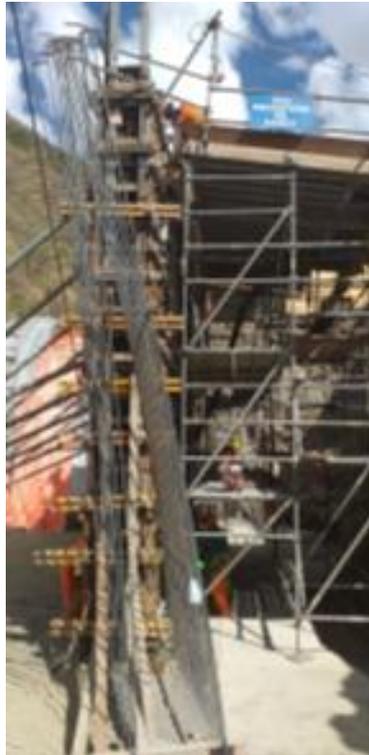
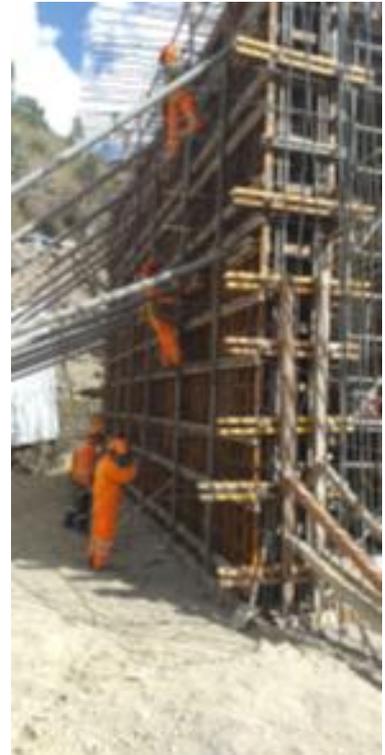
PROGRESIVA KM. 225+325.5
1000.0 PUENTES MENORES: 1000.3 ESTRIBOS: Partida 612.A1: ENCOFRADO Y DESENCOFRADO EN SECO: Puente jatungagra

En la progresiva KM. 225+325.5 Se realiza el encofrado del cuerpo del estribo derecho del Puente jatungagra. Se utiliza equipo menor. Trabajan: 1 capataz, 1 técnico de seguridad, 8 obreros, 2 vigias.

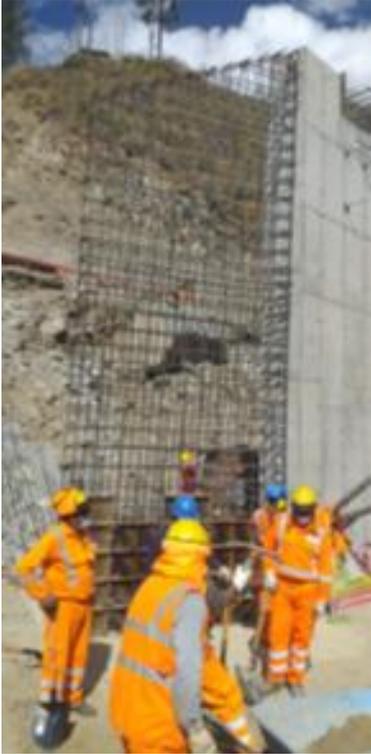
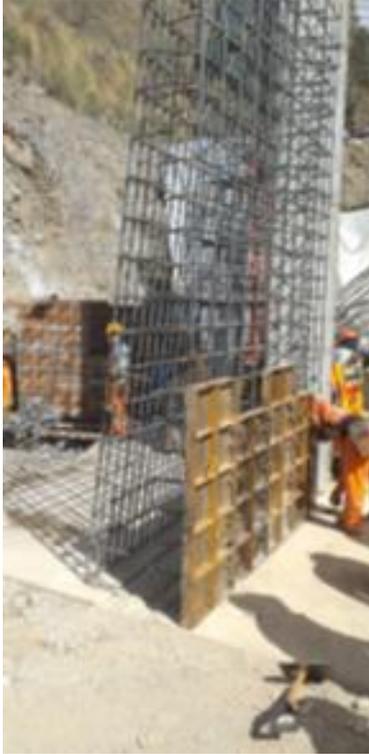
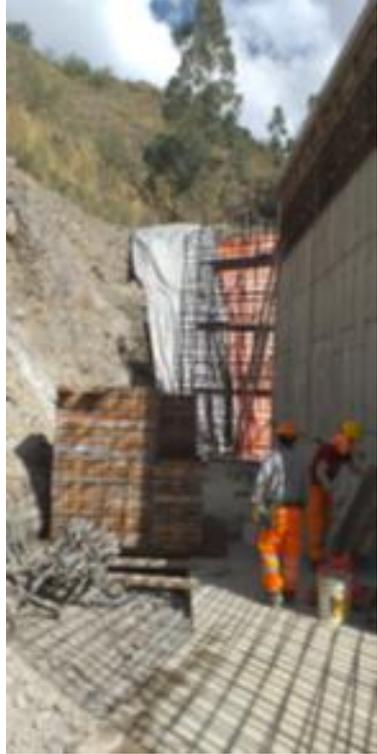
Actividades:
PROGRESIVA KM. 225+325.5
1000.0 Puentes Menores: 1000.3 ESTRIBOS: Partida 612.A1: ENCOFRADO Y DESENCOFRADO EN SECO: Puente jatungagra (estribo izquierdo)

CDescripcion _____:
En la progresiva KM. 225+325.5 Se realiza el encofrado del alero del estribo izquierdo del Puente Jatungagra. Se utiliza equipo menor. Trabajan: 1 capataz, 1 técnico de seguridad, 6 obreros, 2 vigias.

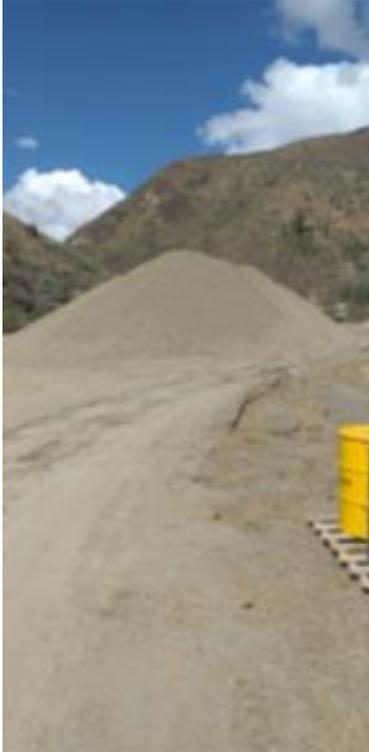
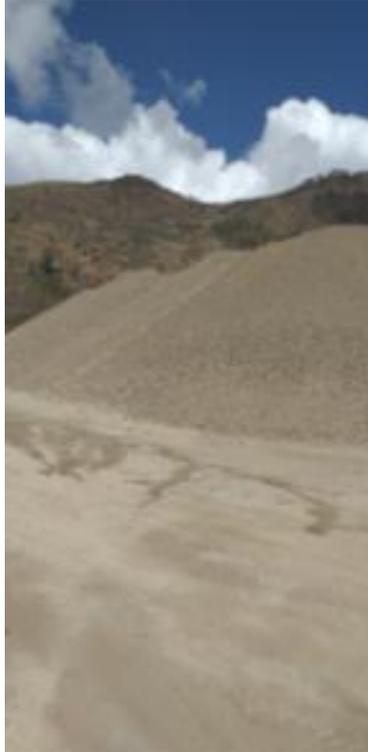
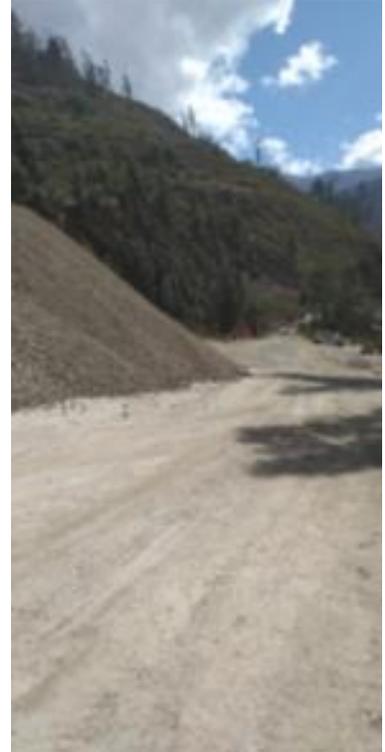
Actividades:
PROGRESIVA KM. 228+500
VISITA DE MONITOREO DE CENTRO DE ACOPIO DE LA CONTRATISTA: Acopio de material granular de Cantera Agochacán.

CDescripcion_____:
En la progresiva Km. 228+500 en el lado derecho de la vía , hay una entrada al acopio donde se apila el material que se explota en la Cantera Agochacán. donde se utiliza un Cargador frontal , 17 volquetes. Trabajan 1 capataz, 4 obreros, 1 operador.

Se recomienda que los volquetes que realizan transporte de material desde la Cantera Agochacán, utilicen malla o toldo de protección puesto que el material suelto puede causar accidentes.

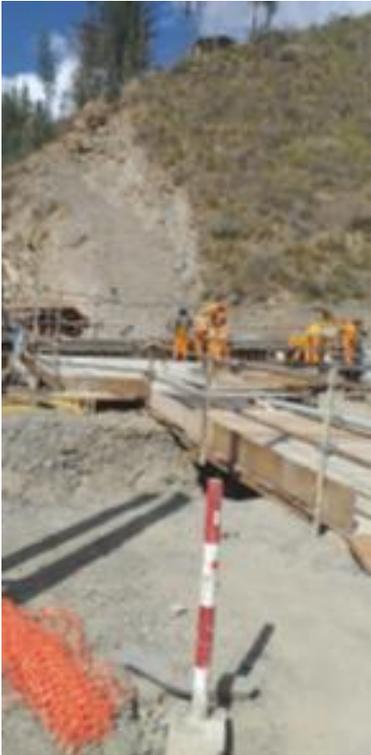
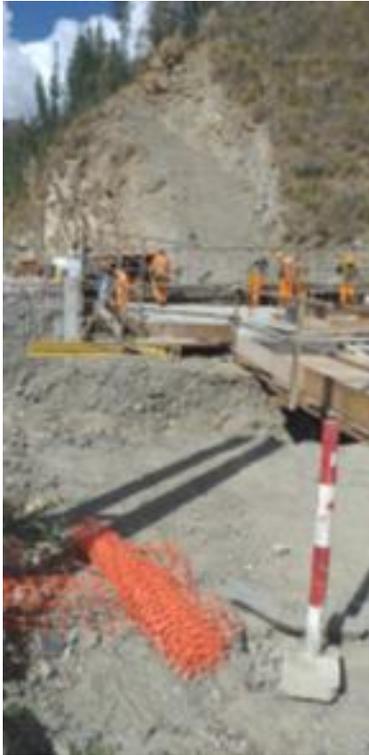
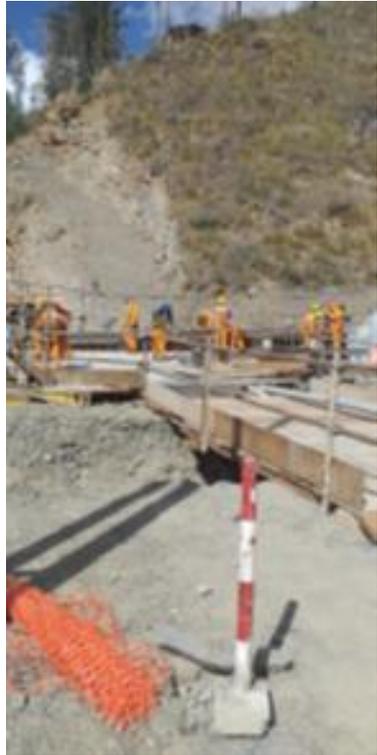
Actividades:
PROGRESIVA KM. 225+325.5 1000.0 Puentes Menores: 1000.3 Estribos:
Partida 612.A1: ENCOFRADO Y DEENCOFRADO EN SECO: Puente jatungagra

CDescripcion_____:
En la progresiva KM. 225+325.5 Se realiza el encofrado del cuerpo del estribo izquierdo (Parte superior) del Puente jatungagra. Se utiliza equipo menor. Trabajan: 1 capataz, 1 técnico de seguridad, 8 obreros, 2 vigías.

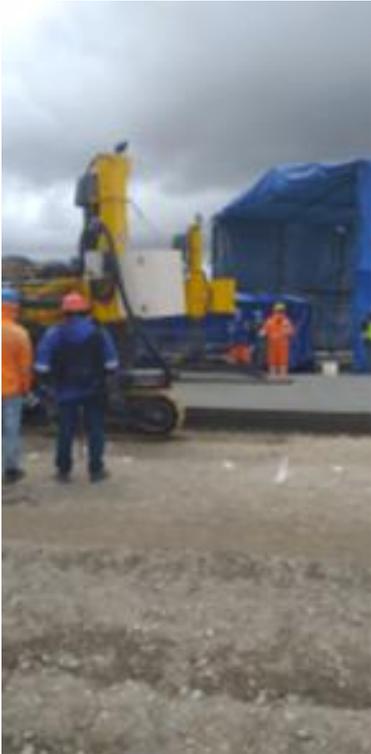
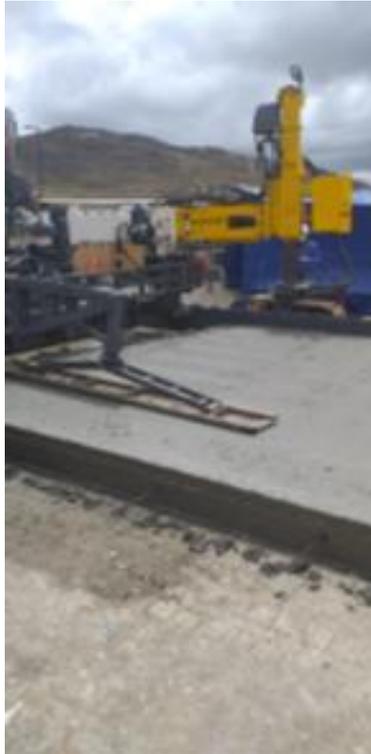
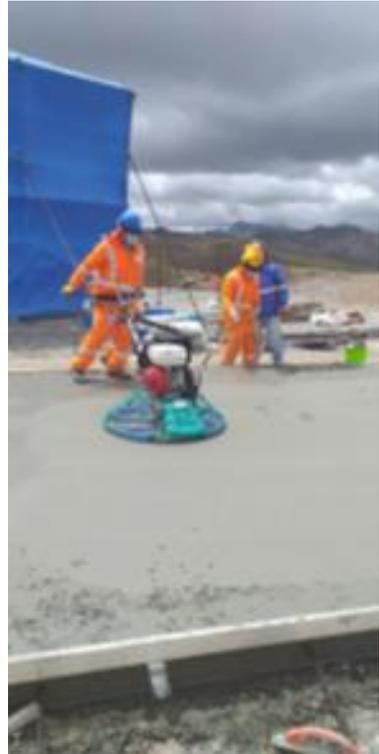
Actividades:
PROGRESIVA KM. 181+050
VISITA DE MONITOREO AL INICIO DEL TRAMO II: Se realiza el tramo de prueba No. 3 de pavimentación.

CDescripcion _____:
En la progresiva KM. 181+000 se realiza la colocación de pavimento hidráulico, donde se pavimenta un tramo de 60 m X 4.5 m de concreto Hidráulico como tercer tramo de prueba. se utiliza una pavimentadora de concreto, herramientas y equipo menor. trabajan : 1 capataz, 1 especialista de suelos y pavimentos, 1 especialista en producción, 6 operarios, 8 obreros.

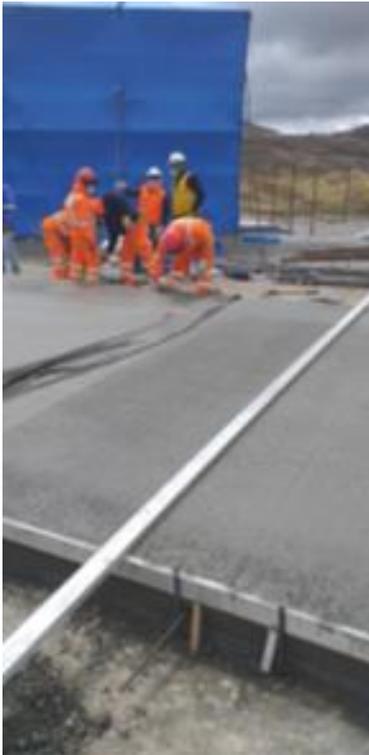
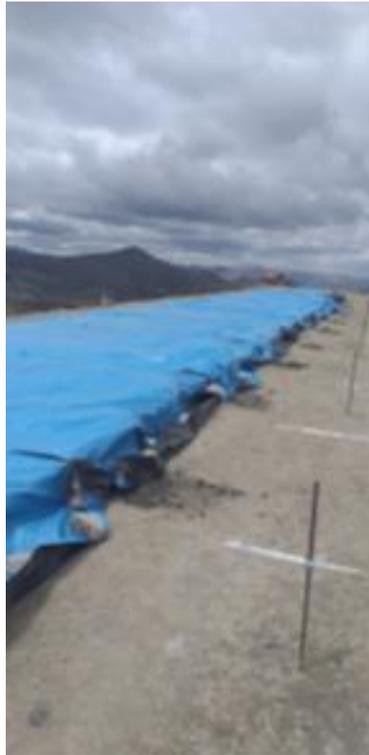
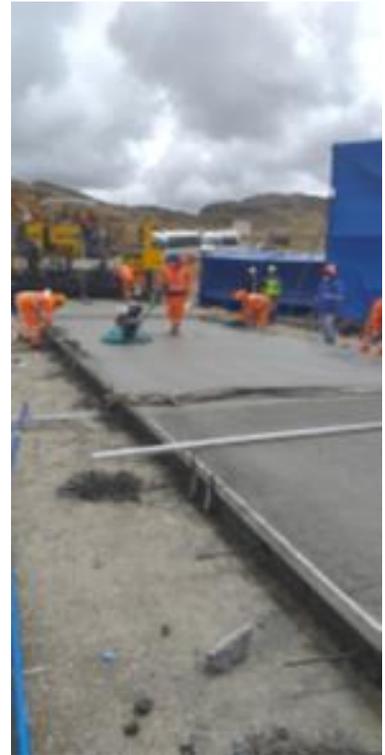
VISITA DE MONITOREO AL INICIO DEL TRAMO II: Se realiza el tramo de prueba No. 3 de pavimentación.

En la progresiva KM. 181+000 se continua con la colocación de pavimento hidráulico, donde se pavimenta un tramo de 60 m X 4.5 m de concreto Hidráulico como tercer tramo de prueba. Se protege el área ya vaciado de pavimento. se utiliza una pavimentadora de concreto, herramientas y equipo menor. trabajan : 1 capataz, 1 especialista de suelos y pavimentos, 1 especialista en producción, 6 operarios, 8 obreros.

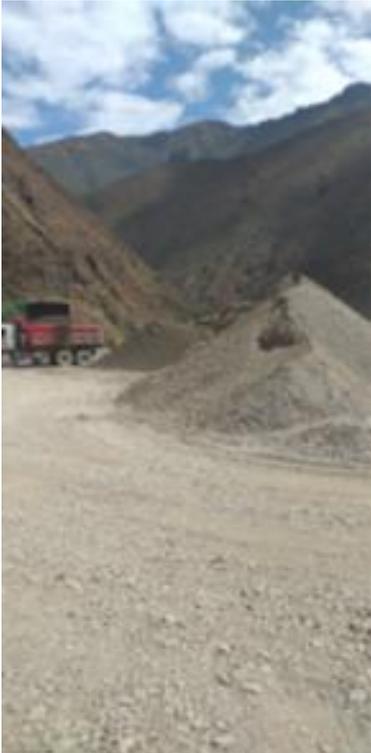
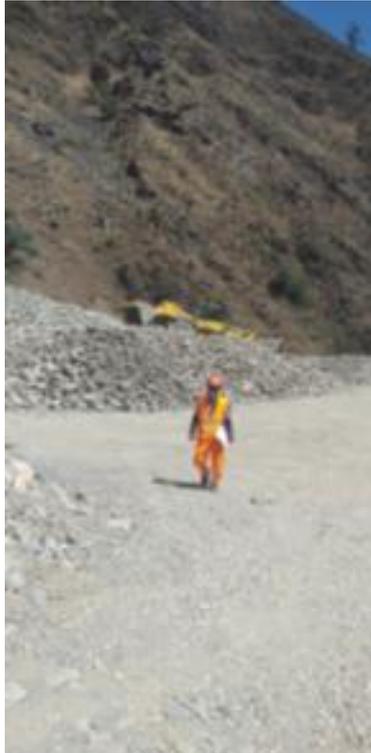
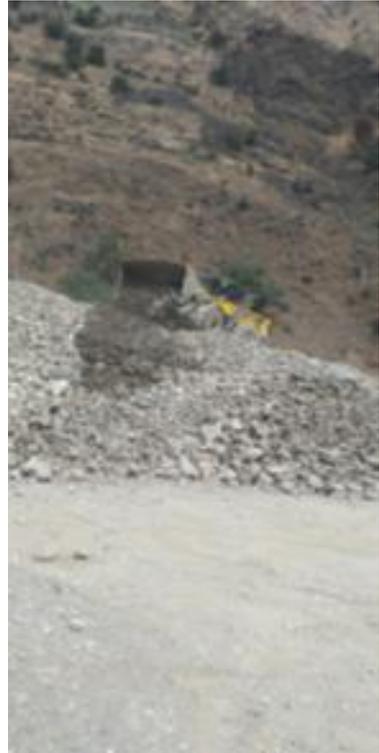
Actividades:
PROGRESIVA KM. 251+400
VISITA DE MONITOREO A LA CANTERA AGOCHACÁN:

CDescripcion _____:
En la progresiva KM. 251+400 se realiza la Visita a la Cantera Agochacán, donde se esta explotando material para conformación de terraplén, sub base granular y rellenos. Se utilizan los siguientes equipos: 1 excavadora de oruga, 2 cargadores frontales, 18 volquetes. PROCESO DE TRABAJO: Con la excavadora de oruga se excava el material existente de rio y se carga a un volquete (fijo en la Cantera) que lo transporta a 80 metros y descarga cerca de una zaranda fija, Un Cargador frontal recoge el material y lo pasa por la zaranda fija, donde el material zarandeado es recogido por otro cargador frontal y es transportado y apilado en otra zona, luego este material zarandeado es cargado y transportado hasta el centro de acopio ubicado en la progresiva Km. 228+500. trabajan en el lugar: 1 capataz, 3 operadores, 4 obreros y 18 choferes.
