BITACORA ELECTRÓNICA DE OBRA

Confirma Bitacora: Si
Nro Informe: 97
Fecha Informe: 25-11-2020
Nombre De La Obra: Carretera Oyon- Ambo, Tramo II: Dv. Cerro de Pasco- Dv. Chacayan
Personal Encargado: BORIS WALTER AYLLÓN CARCELÉN

OBRA: Mejoramiento de la Carretera OYON - AMBO TRAMO 2 DESVIO CERRO DE PASCO DESVIO CHACAYAN TRAMO 2 progresiva km. 181+000 a la progresiva km. 230+000

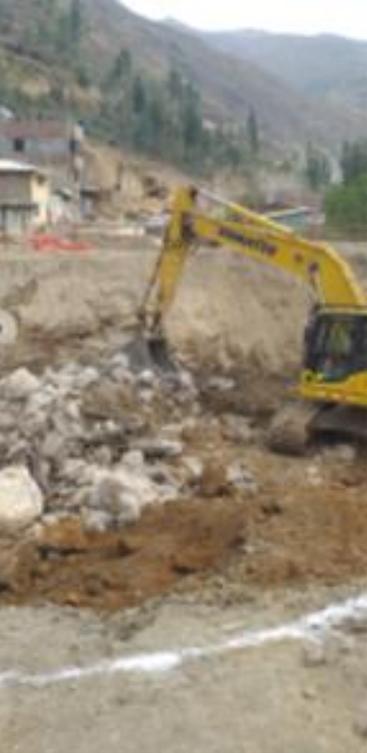
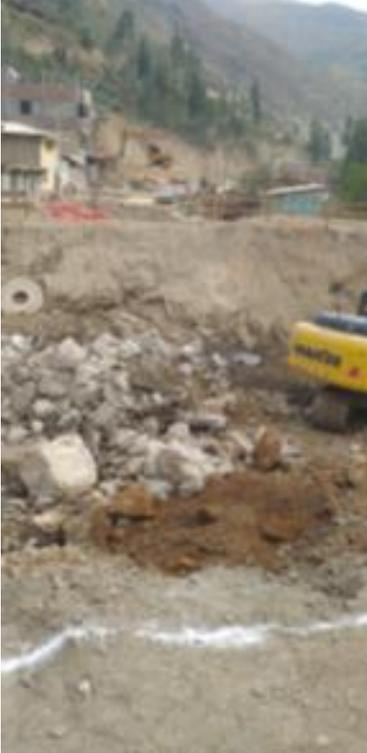
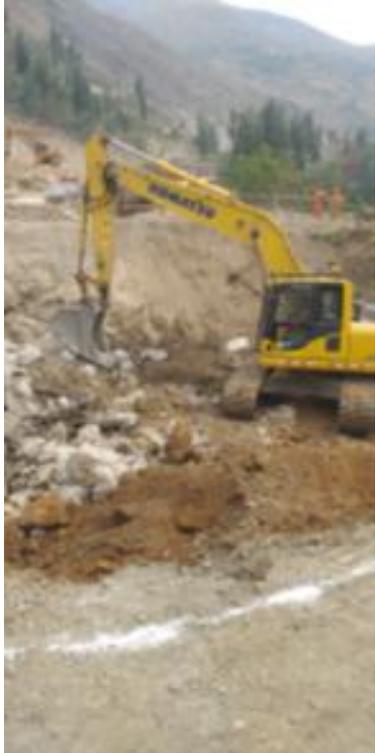
Actividades:
PROGRESIVA KM. 223+369.5 1000.0 PUENTES MENORES: 202.E DEMOLICION DE ESTRUCTURA EXISTENTE : demolición de Puente michivilca existente

CDescripcion_____:
En la progresiva KM. 223+369.5 se realiza la demolición del puente Michivilca, Se utiliza una excavadora de oruga , trabajan 1 capataz,1 operador, 4 obreros y 2 vigias.

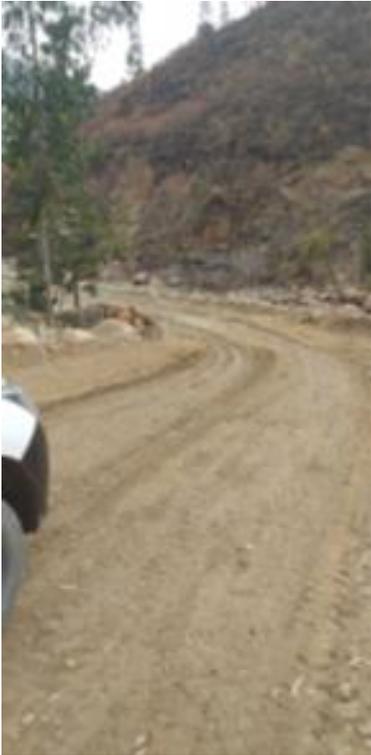
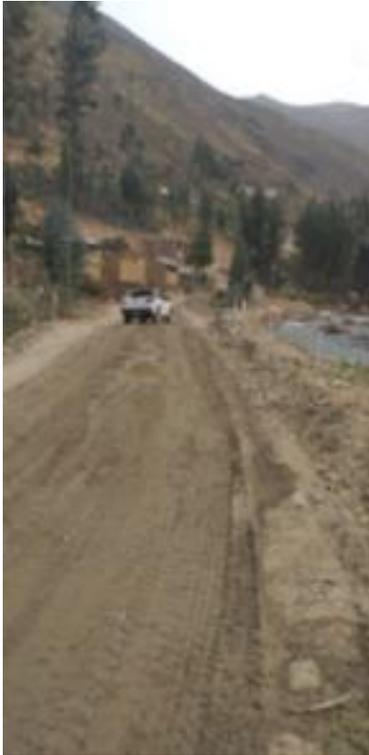
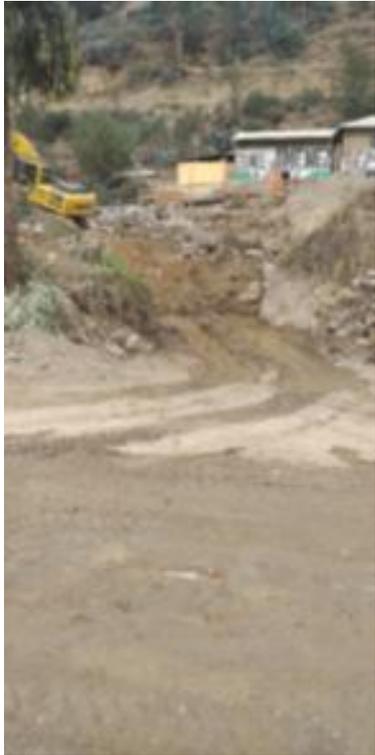
Actividades:
PROGRESIVA KM. 223+369.5
1000.0 PUNTES MENORES: 107.H CONSTRUCCION Y MANTENIMIENTO DE DESVIO VEHICULAR PROVISIONAL : desvio en Puente michivilca

CDescripcion _____:
En la progresiva KM. 223+369.5 se realiza la señalización y mantenimiento en el desvio del puente Michivilca, trabajan 1 capataz, 4 obreros y 2 vigías.

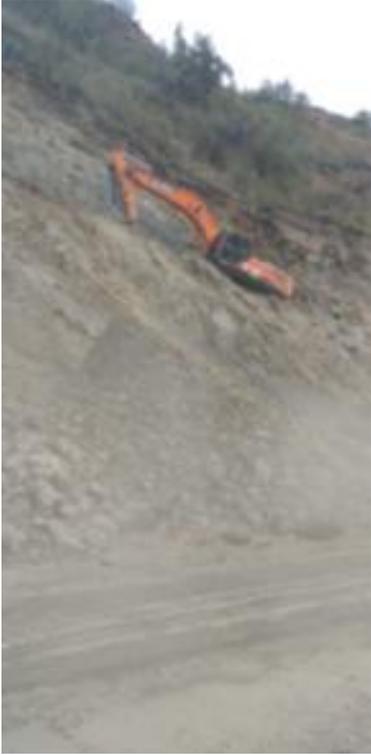
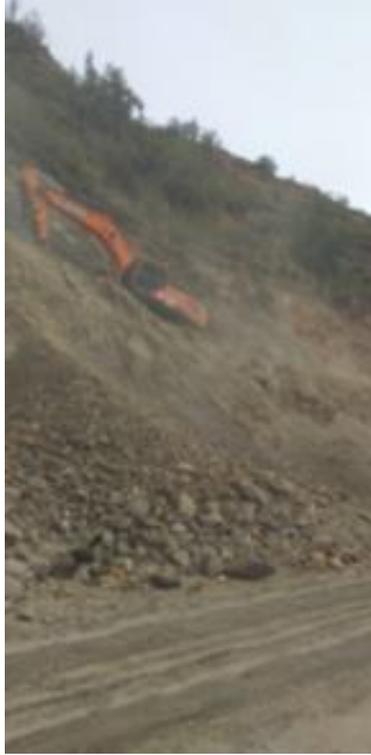
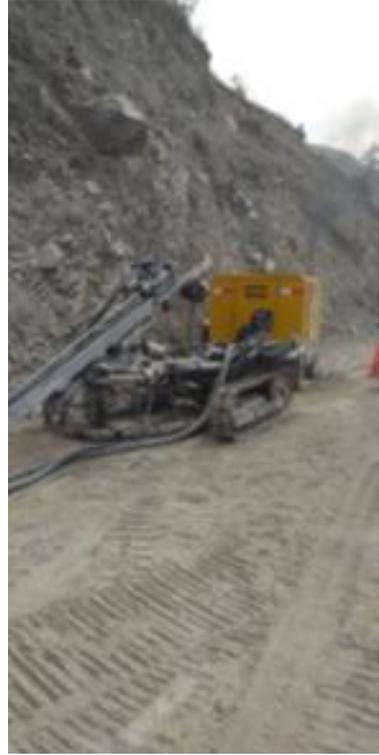
Actividades:
PROGRESIVA KM. 223+540
200.0 MOVIMIENTO DE TIERRAS: partida 205.C EXCAVACION EN EXPLANACIONES EN ROCA FIJA; Partida 207.A PERFILADO Y COMPACTADO EN ZONAS DE CORTE

CDescripcion _____:
En la progresiva Km. 223+540 se realiza la excavación en la explanación en material común y luego el perfilado en zonas de corte. Se utiliza una excavadora de oruga, Perforadora rock drill de 2" y 11 volquetes, Trabajan en este frente de trabajo : 1 capataz, 2 operador,11 chóferes, 4 obreros, 2 vigías.

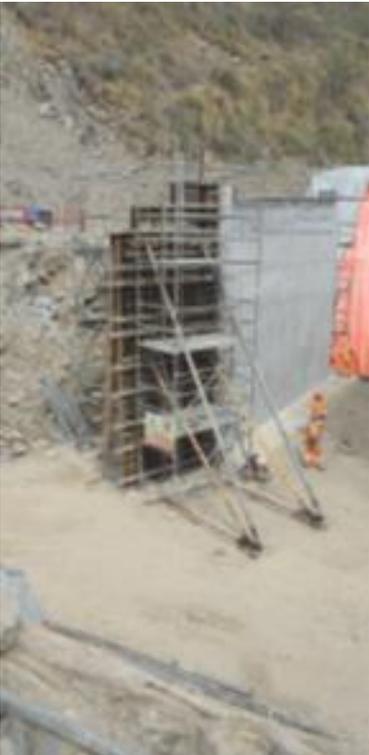
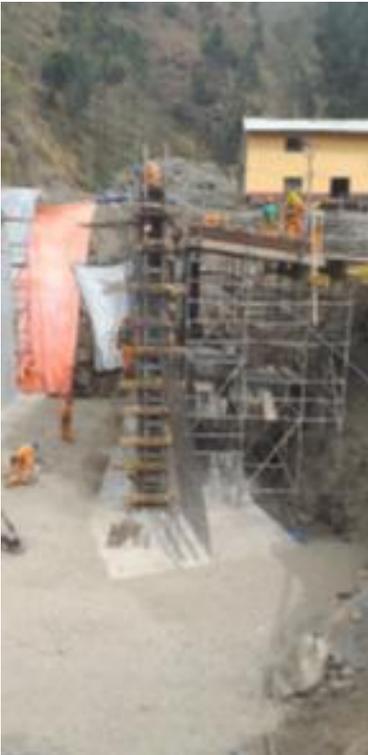
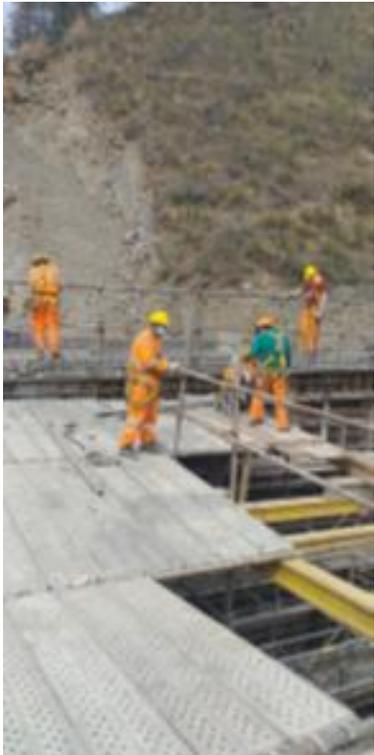
Actividades:
PROGRESIVA 225+325.5
1000.0 PUENTES ,MENORES: 1000.3 ESTRIBOS: partida 612.A1: ENCOFRADO Y DESENCOFRADO EN SECO: Puente Jatungagra.

CDescripcion_____:
En la progresiva Km. 225+325.5 Se realiza el encofrado de los aleros de los estribos del Puente Jarungagra. Se utilizan herramientas menores, Trabajan : 1 capataz, 1 técnico de SST, 12 obreros, 2 vigias.

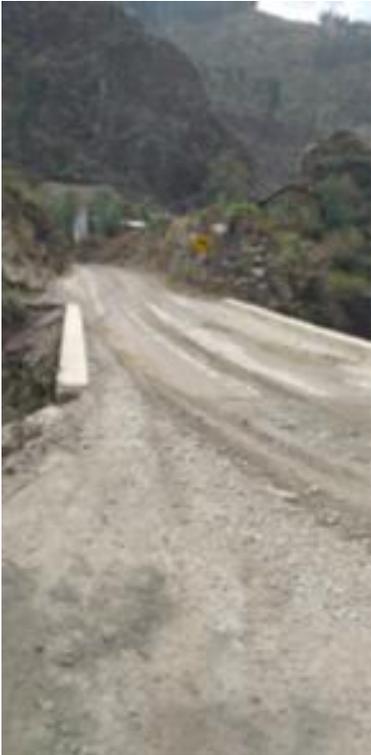
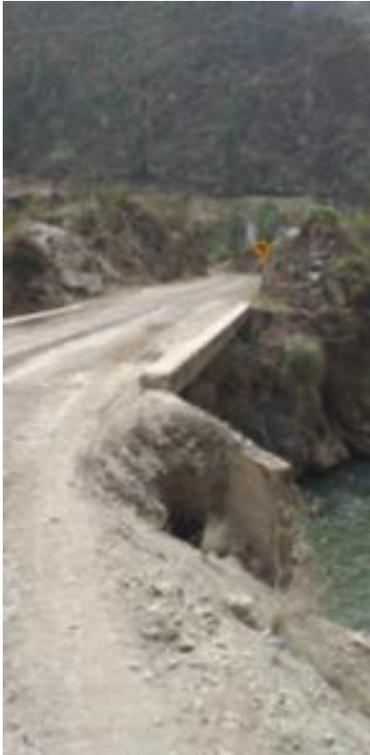
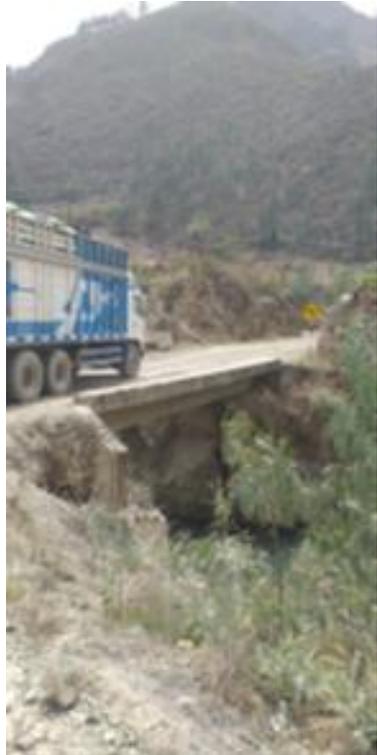
Actividades:
PROGRESIVA KM. 230+000
VISITA DE MONITOREO AL FINAL DEL TRAMO II: desvio chacayan

CDescripcion_____:
En la progresiva KM. 230+000 se realiza la visita de monitoreo al final del tramo II, (Desvio Chacayán) donde no hay actividad.

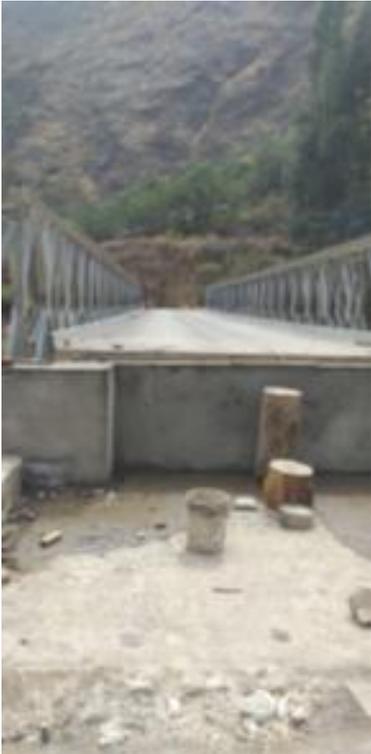
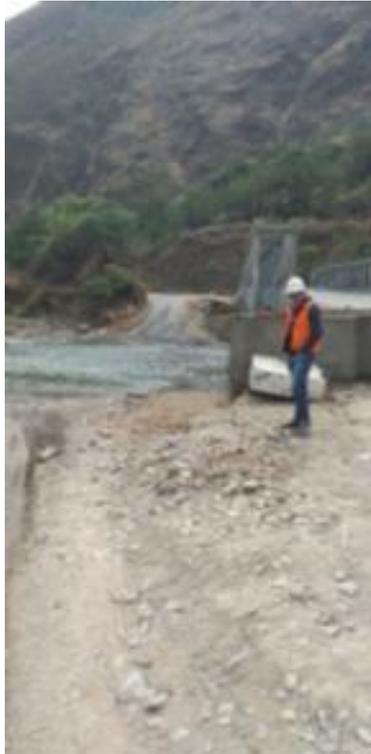
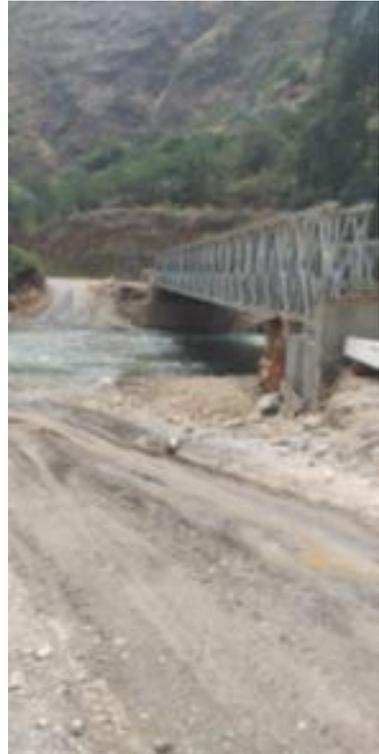
Actividades:
PROGRESIVA KM. 242+800 (TRAMO 3)
VISITA DE MONITOREO HASTA EL PUENTE ESCARDO: Se realiza trabajos de reparación de puente escardo km. 242+800

CDescripcion _____:
En la progresiva KM, 242+800 Se realiza la visita hasta el puente en reparación ESCARDO ubicado en el tramo 3, se realizo la visita para verificar si los volquetes estaban accidentados en el rio, el pase de acceso es por el rio (por un lado) pero la crecida del rio, impide el paso de vehiculos pequeños. Algunas veces se quedan atascados los volquetes y vehiculos impidiendo el paso al tramo 2 .

Se recomienda la señalización del tramo 3 donde se desplazan los volquetes desde cantera Agochacan (tramo 3) hasta el sitio de acopio (tramo 2) porque existen muchas fallas de borde.(existe un inminente PELIGRO)

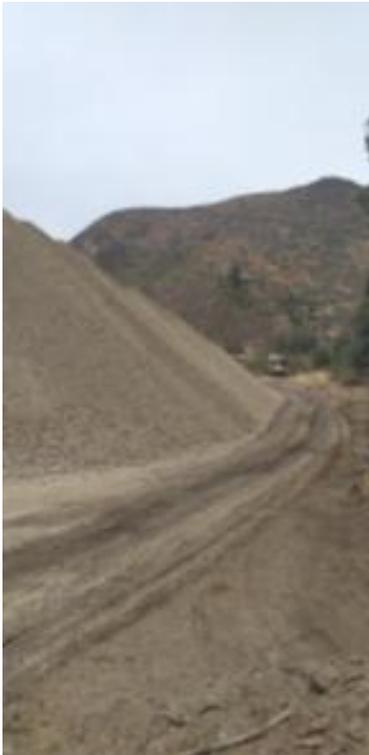
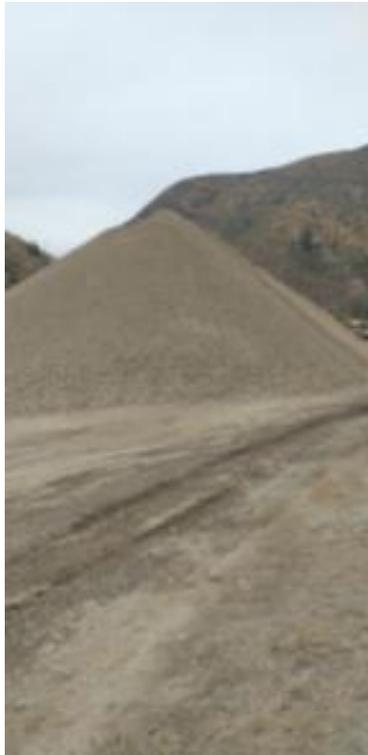
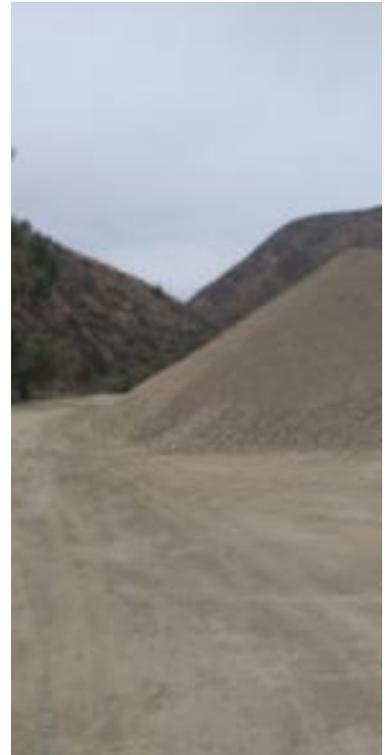
Actividades:
PROGRESIVA KM. 228+400
VISITA DE MONITOREO EN CENTRO DE ACOPIO DE MATERIAL GRANUAL:

En la progresiva KM. 228+400 se realizo la visita de monitoreo al centro de acopio de material granular que viene desde la cantera Agochacan progresiva km. 251+400. se utiliza un Cargador frontal, 11 volquetes, trabajan: 1capataz, 1 operador, 2 obreros 11 choferes

Se recomienda que los volquetes que realizan transporte de material desde la Cantera Agochacán, utilicen malla o toldo de protección puesto que el material suelto puede causar accidentes.
