BITACORA ELECTRÓNICA DE OBRA

Confirma Bitacora: Si	Nro Informe: 126	Fecha Informe: 26-11-2020	Nombre De La Obra: Carretera Moquegua - Omate - Arequipa Tramo: II km. 35 al km. 153,50	Personal Encargado: CUTIPA MONZON NESTOR ARNULFO
---------------------------------	----------------------------	-------------------------------------	---	--

REPORTE DEL JUEVES 26 DE NOVIEMBRE DEL 2020

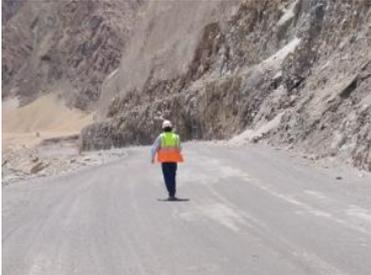
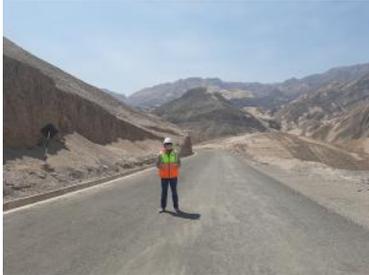
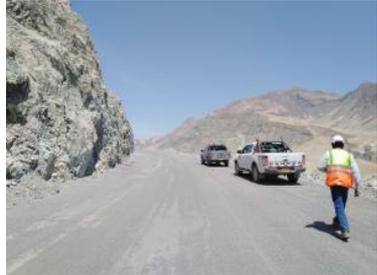
2

Actividades:
UBICACION: KM 86+000

CDescripcion_____:
ING. FISCALIZADOR DEL MTC - VERIFICANDO EL IMPRIMADO

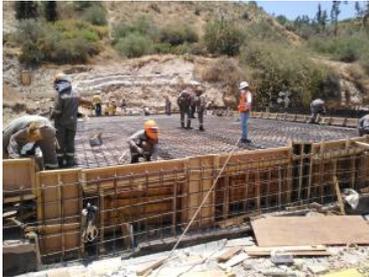
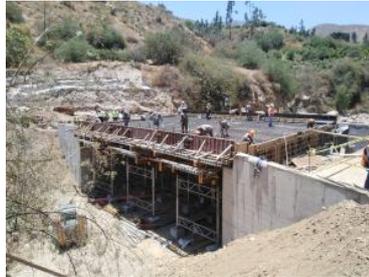
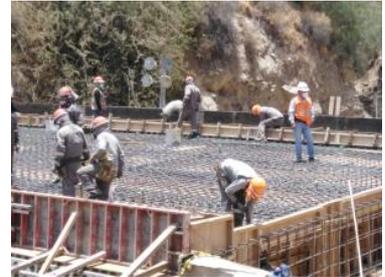
3

UBICACION: PROGRESIVA KM 113+254 AL KM 113+270 , L=16.00 M
1000 PUNTES CONSTRUCCIÓN
1007 PUENTE AMARILLO
502.A RELLENO PARA ESTRUCTURAS
1007.E LOSA DE CONCRETO ARMADO
1007 VIGAS PRINCIPALES Y DIAFRAGMA
ULTIMMANDO DETALLES DE JUNTAS, APOYOS Y OTROS

SE REPROGRAMA EL VACIADO PARA LAS 2:00 PM

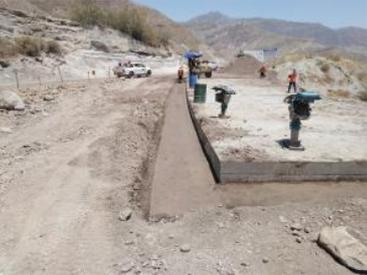
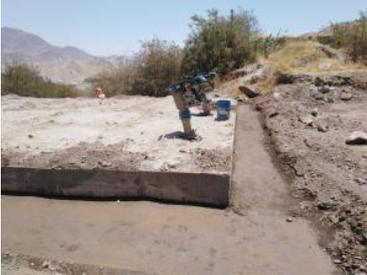
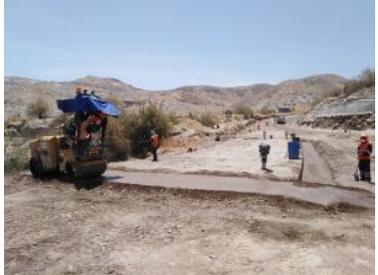
4

Actividades:
UBICACION: 102+776 AL KM 102+801
BADEN - RELLENO ESTRUCTURAL

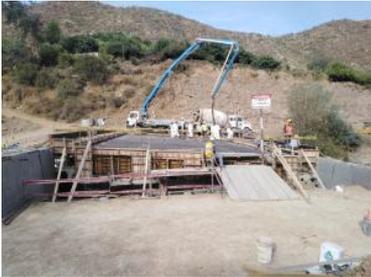
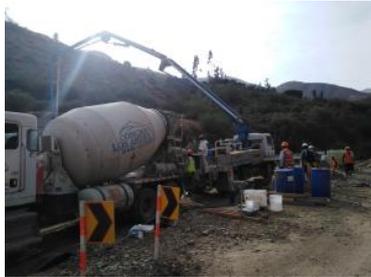
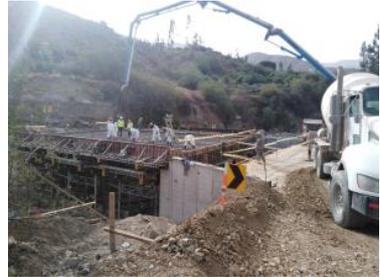
5

Actividades:
UBICACION: PROGRESIVA KM 113+254 AL KM 113+270 , L=16.00 M
1000 PUNTES CONSTRUCCIÓN
1007 PUENTE AMARILLO
502.A RELLENO PARA ESTRUCTURAS
1007.E LOSA DE CONCRETO ARMADO
1007 VIGAS PRINCIPALES Y DIAFRAGMA
VACIADO CONCRETO F^{CC} = 280 KG/CM2 APPROX. 100M3

CDescripcion _____ :
SE INICIO EL VACIADO DE VIGAS PRINCIPALES Y DIAFRAGMA

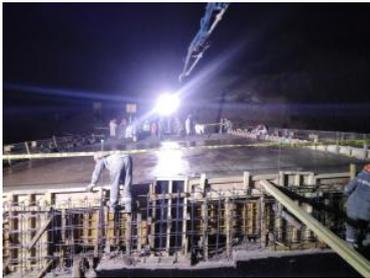
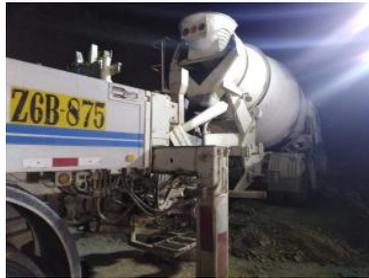
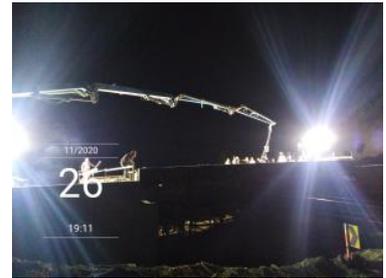
6

UBICACION: PROGRESIVA KM 113+254 AL KM 113+270 , L=16.00 M
 1000 PUNTES CONSTRUCCIÓN
 1007 PUENTE AMARILLO
 502.A RELLENO PARA ESTRUCTURAS
 1007.E LOSA DE CONCRETO ARMADO
 1007 VIGAS PRINCIPALES Y DIAFRAGMA
 VACIADO CONCRETO F^{''}C = 280 KG/CM2 APPROX. 100M3
