# BITACORA ELECTRÓNICA DE OBRA

<b>Confirma Bitacora:</b> Si	<b>Nro Informe:</b> N.º 100-PVN - MJQY - 2020	<b>Fecha Informe:</b> 27-11-2020	<b>Nombre De La Obra:</b> MEJORAMIENTO DE LA CARRETERA HUANUCO-CONOCOCHA, SECTOR: HUANUCO-LA UNION-HUALLANCA TRAMO KM. 52+920 (PUNTO UNION) AL KM.102+819 (TINGO CHICO) REGION HUANUCO	<b>Personal Encargado:</b> MICHAEL JESUS QUISPE YAURI.
---------------------------------	--	-------------------------------------	---	---

**OBRA N° 127-2018-MTC/20.2 CON LA EMPRESA CONTRATISTA CR20-(CHINA RAILWAY 20 BUREAU GROUP CORPORATION) PARA LA EJECUCIÓN DE LA OBRA "MEJORAMIENTO, CONSERVACIÓN POR NIVELES DE SERVICIO Y OPERACIÓN DE CORREDOR VIAL HUÁNUCO-LA UNIÓN-HUALLANCA-DV. ANTAMINA/EMP. PE-3N (TINGO CHICO)-NUEVAS FLORES-LLATA-ANTAMINA", TRAMO II: INICIA (PUNTO UNIÓN) KM 52+920 Y CULMINA (TINGO CHICO) KM 102+819.**

### Panel Fotográfico de la Bitacora de Obras

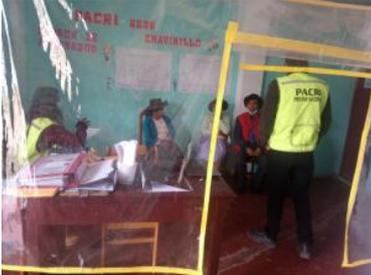
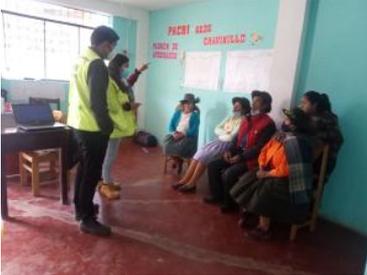
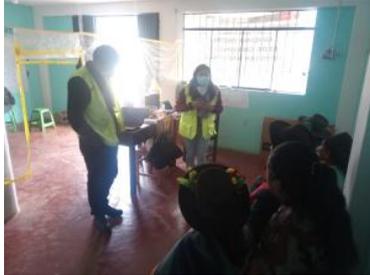
**Actividades:**  
PROGRESIVA: KM 67+300  
REUNIÓN EN LA OFICNA DE PACRI

**CDescripcion\_\_\_\_\_:**  
EL ESQUIPO PACRI SE REUNIO CON LOS AFECTADOS DE LA CAOMUNIDAD CAMPASINA DE CHAVINILLO PARA DAR CHARLAS DE INFORMACION SOBRE SUS TERRENOS Y VIVIENDAS AFECTADAS

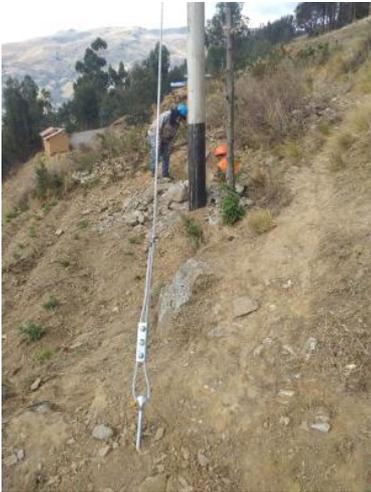
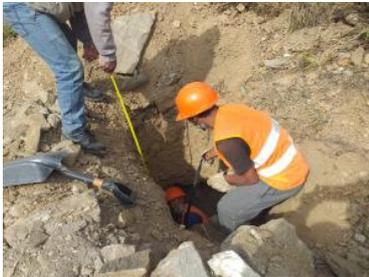
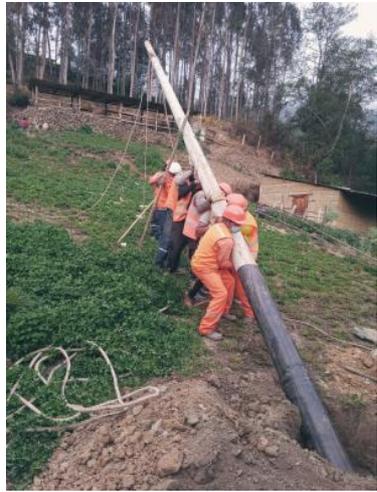
**Actividades:**  
PROGRESIVA: KM 72+000 AL KM 75+000

SE REALIZO EL TRASLADOS DE LOS POSTES DE CONCRETO DE LUZ DE 13 MT Y PARA SU IZAJE.

SE CONTINUA CON LA EXCAVACIÓN DE HOYO PARA POSTES DE LUZ DE 9 MT, 11 MT Y 13 MT

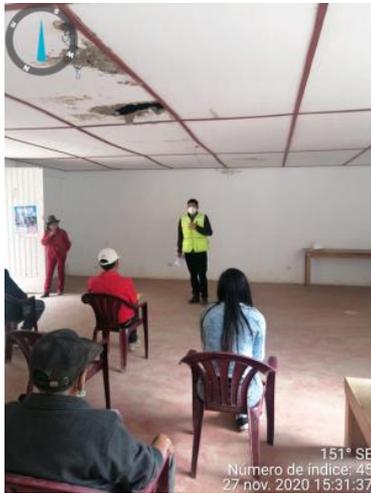
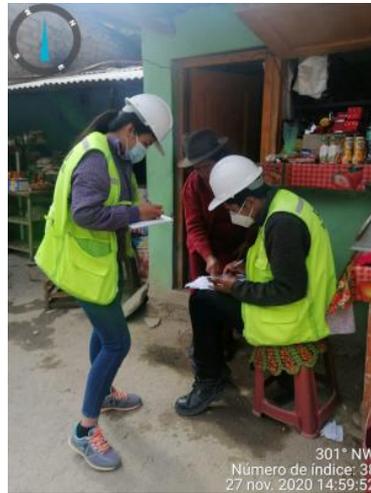
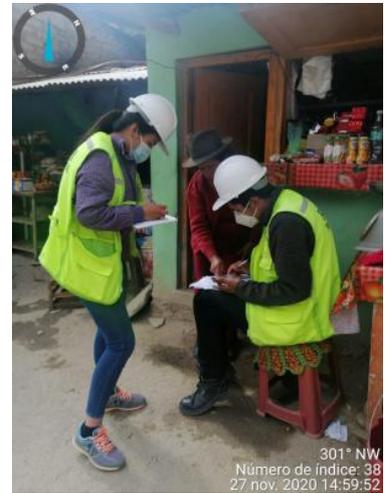
**Actividades:**  
 PROGRESIVA: KM 102+00  
 ASAMBLEA INFORMATIVA EN LA C.C. TINGO CHICO

**CDescripcion** \_\_\_\_\_:  
 ASAMBLEA INFORMATIVA EN LA C.C. TINGO CHICO
