## BITACORA ELECTRÓNICA DE OBRA

<b>Confirma Bitacora:</b> Si	<b>Nro Informe:</b> 100	<b>Fecha Informe:</b> 28-11-2020	<b>Nombre De La Obra:</b> Carretera Oyon- Ambo, Tramo II: Dv. Cerro de Pasco- Dv. Chacayan	<b>Personal Encargado:</b> BORIS WALTER AYLLÓN CARCELÉN
---------------------------------	----------------------------	-------------------------------------	---	---

NUMERO DE INFORME : 0100

OBRA: Mejoramiento de la Carretera OYON - AMBO TRAMO 2 DESVIO CERRO DE PASCO DESVIO CHACAYAN TRAMO 2 progresiva km. 181+000 a la progresiva km. 230+000

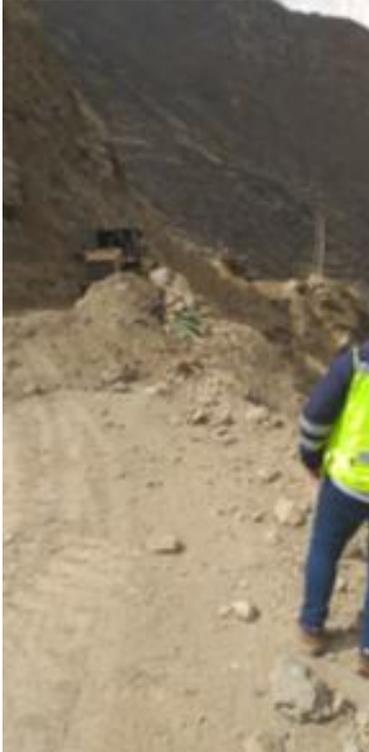
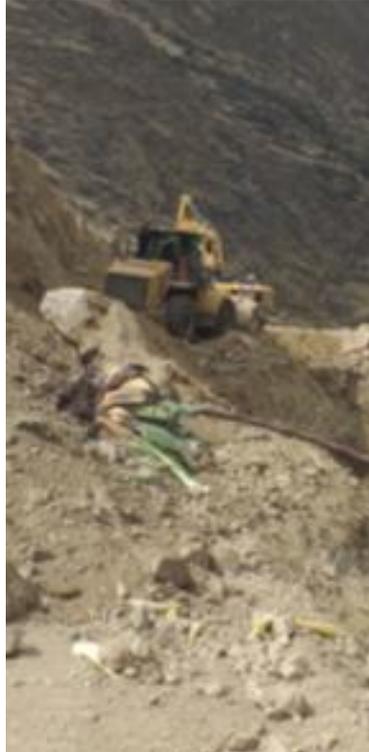
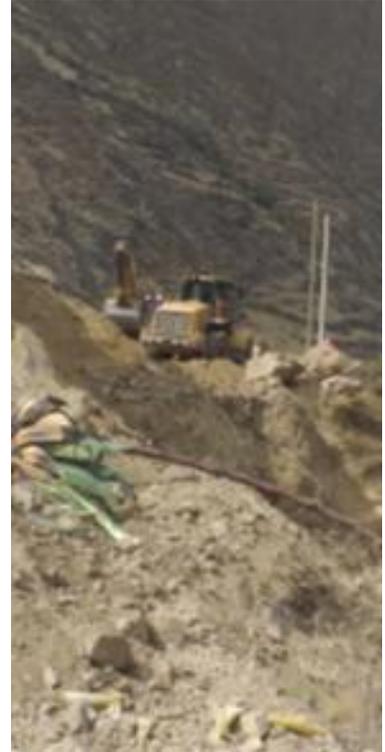
PROGRESIVA km. 209+300

En la progresiva KM. 209+300 Se realiza la excavación y perfilado en zona de corte . Se utiliza :1 excavadora de oruga , un cargador frontal y 24 volquetes . trabajan 1 capataz, 4 obreros, 24 choferes, 2 operadores, 2 vigías

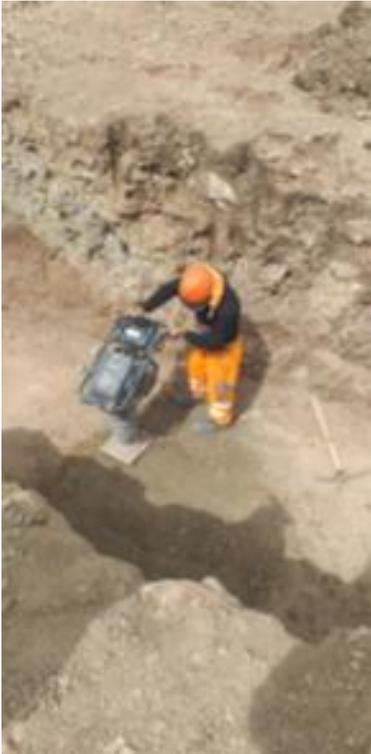
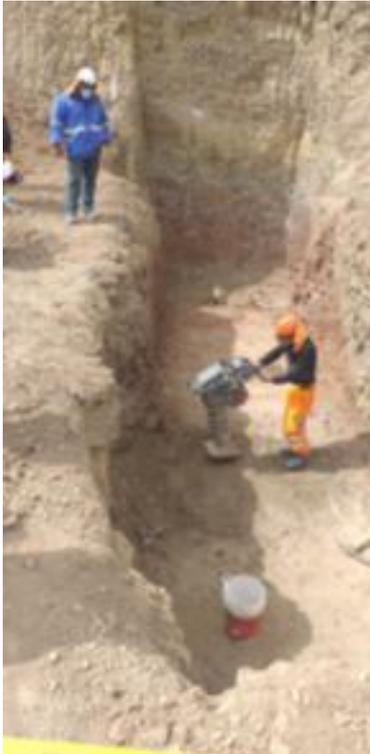
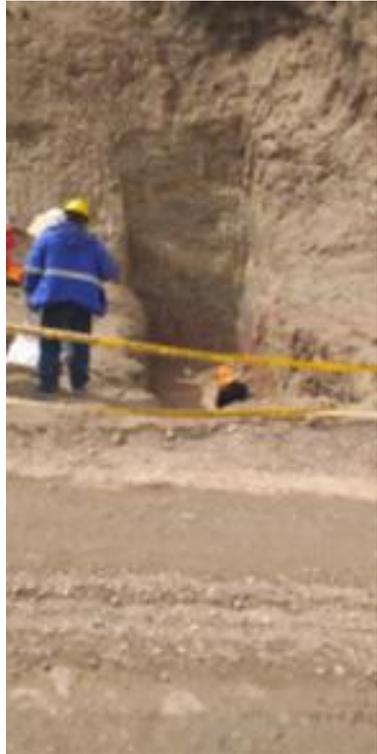
**CDescripcion** \_\_\_\_\_:  
En la progresiva Km, 183+890 se realizo la excavación en la mitad de la explanación para realizar la colocación de alcantarilla en el lado izquierdo de la vía. Se realizo una calicata en el fondo y actualmente lo han rellenado y compactando. Se utilizo para la excavación una excavadora de oruga y herramientas menores, trabajan : 1 capataz, 4 obreros y 1 tecnico de la Supervisión.

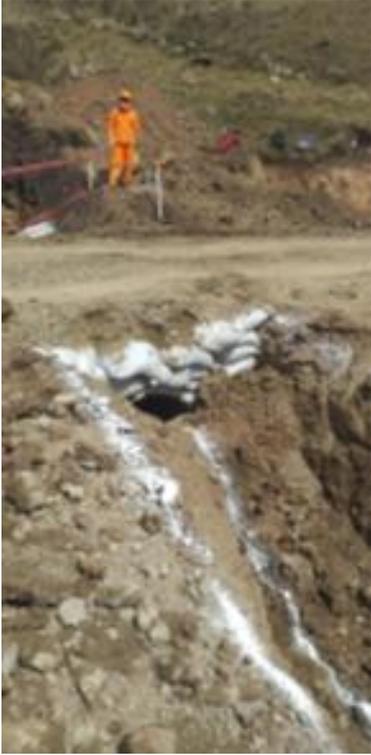
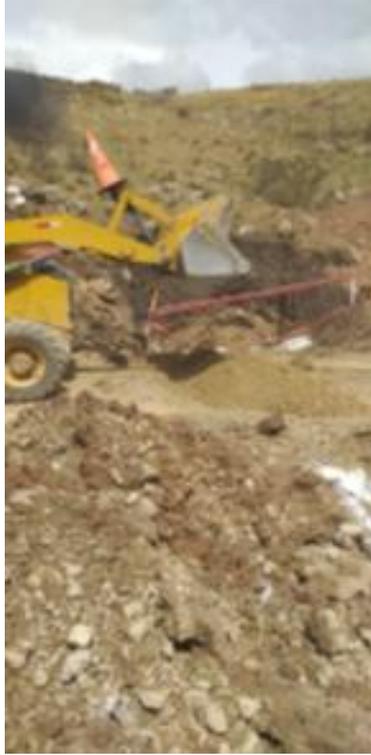
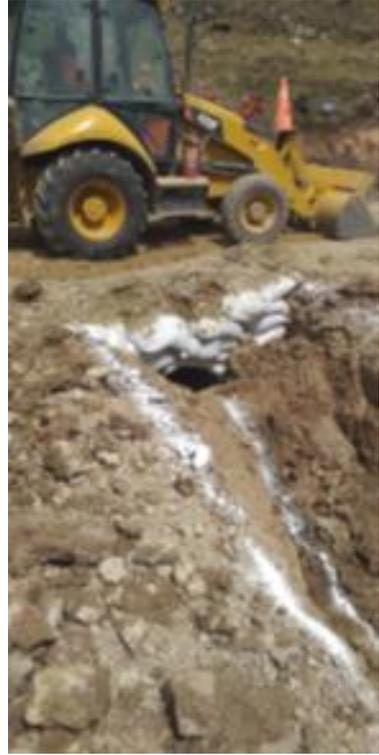
**CDescripcion** \_\_\_\_\_:  
En la progresiva Km. 192+725 Se realiza la excavación en el lado derecho de la vía, donde se realiza la excavación para la colocación de mitad faltante de alcantarilla TMC , en el margen izquierdo se ha colocado alcantarilla TMC de d= 0.90 m Se utiliza una retroexcavadora, herramientas menores, trabajan: 1 capataz, 4 obreros, 2 vigias.

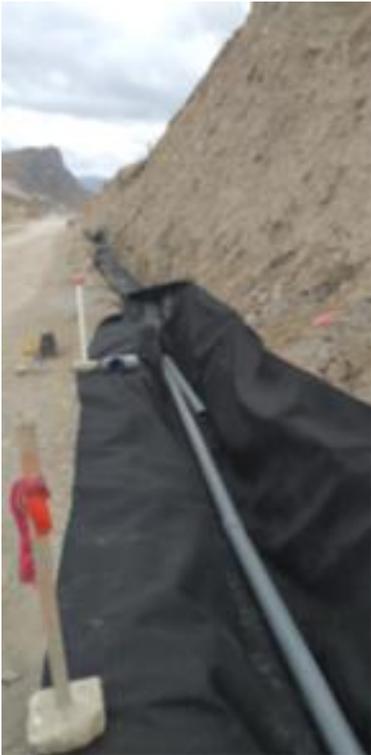
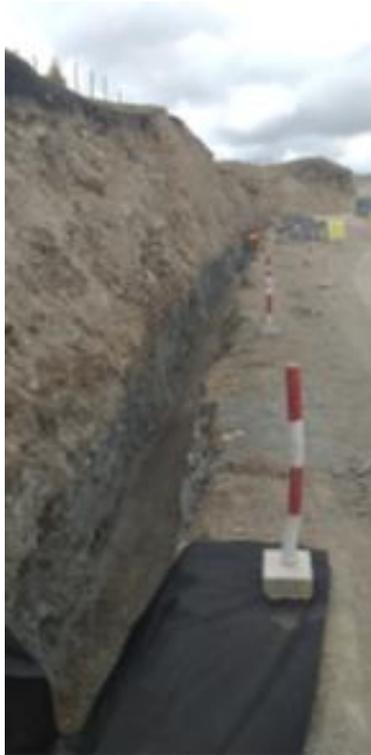
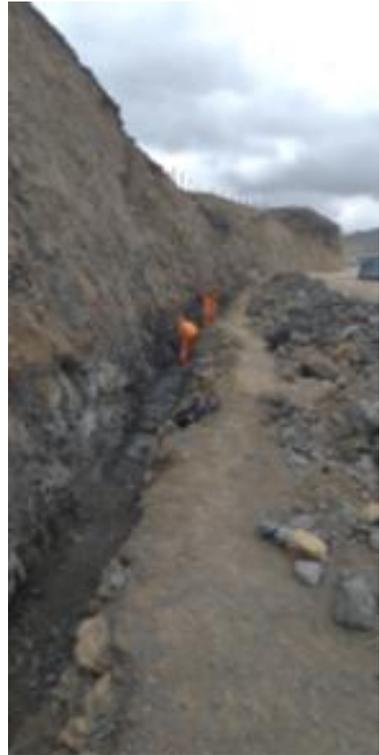
**CDescripcion \_\_\_\_\_:**  
En la progresiva Km. 185+790 al km. 185+900 se realiza la construcción de subdrenajes, en el margen izquierdo de la vía se ha realizado la excavación de la zanja, la colocación de manto geotextil no tejido tipo 2, la tubería perforada de 6" y el relleno con material filtrante. Se utiliza una retroexcavadora, un mini cargador , herramientas menores. trabajo: 1 capataz, 4 obreros, 2 operadores, 2 vigías.

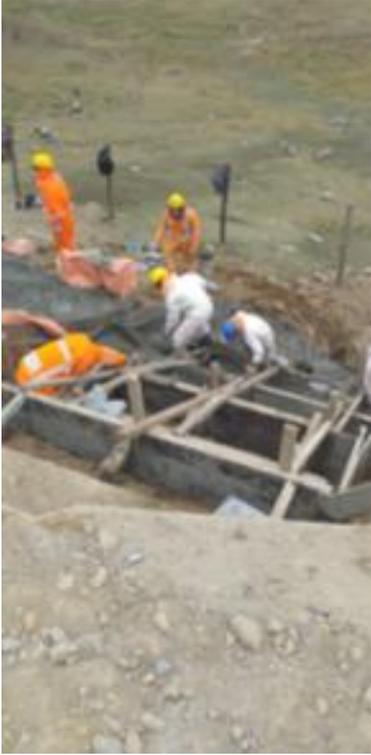
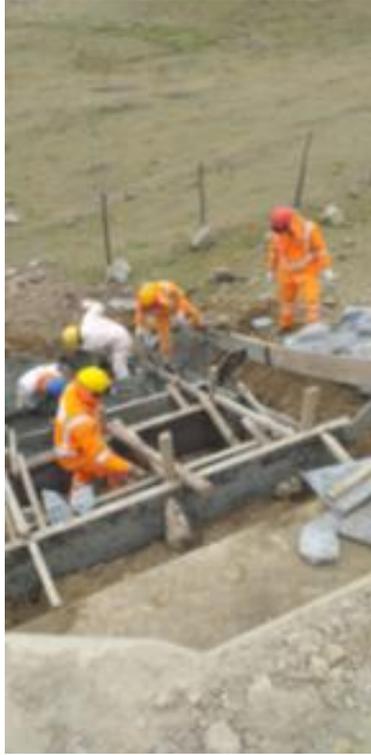
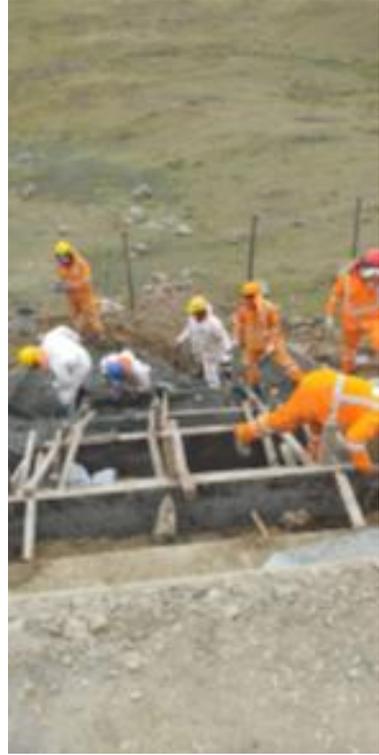
**CDescripcion** \_\_\_\_\_:  
En la progresiva km. 184+870 se realiza el vaciado de concreto para la construcción de emboquillado de piedra en el lado izquierdo de la via. ( salida del cabezal de alcantarilla) . Se utiliza : un camión de premezclado. Trabajan: 1 capataz, un operador, 8 obreros, 2 vigas. 2 técnicos de supervisión y contratista.

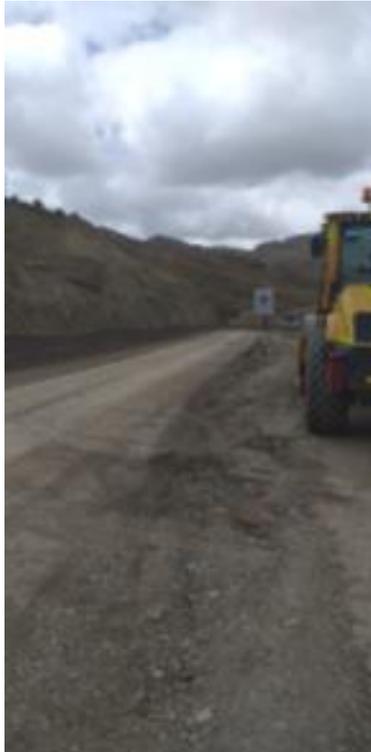
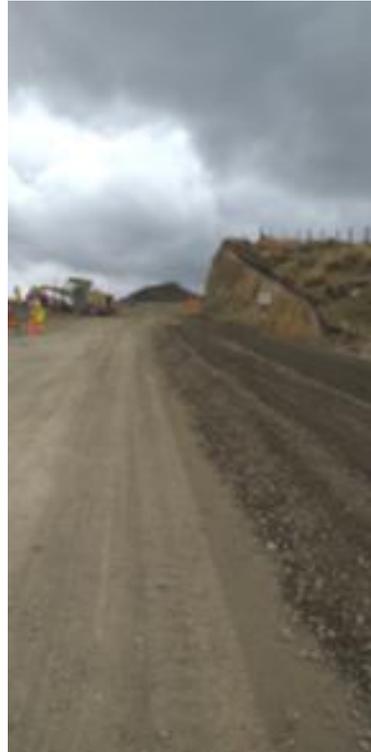
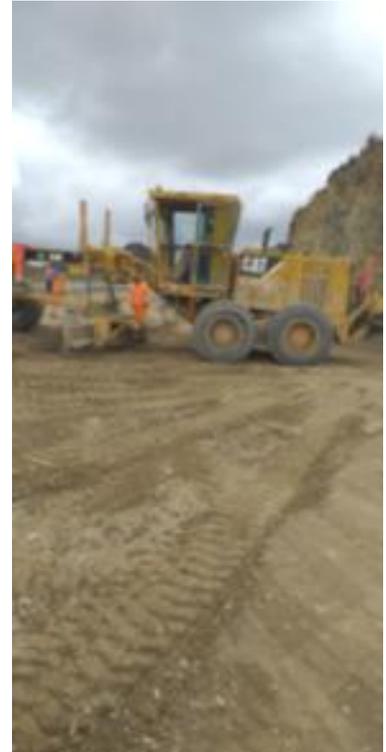
PROGRESIVA KM. 182+060 a KM,182+100

EN LA PROGRESIVAS 182+060 A KM. 182+100 Se realiza la conformación de terraplén a nivel de subrasante , mas adelante se observa que ya se ha colocado material de sub base en el lado izquierdo de la vía donde se extenderá el material de sub base granular. Se utiliza una motoniveladora, una compactadora de rodillo, un camión cisterna. trabajan: 1 capataz, 4 obreros, 2 vigias, 2 operadores y un chofer.

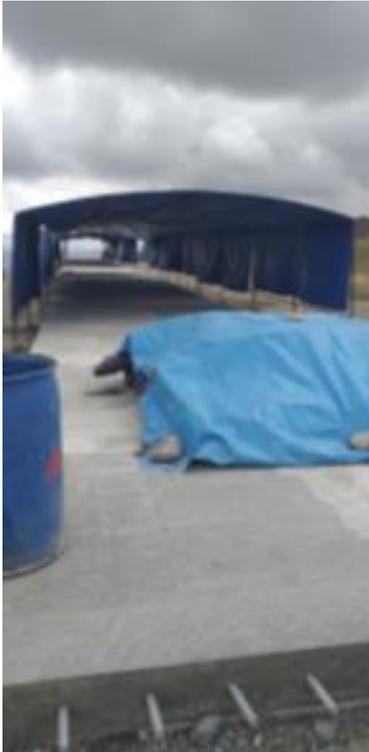
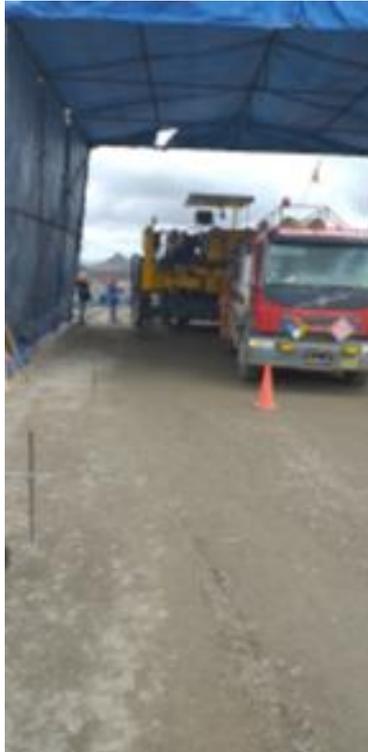
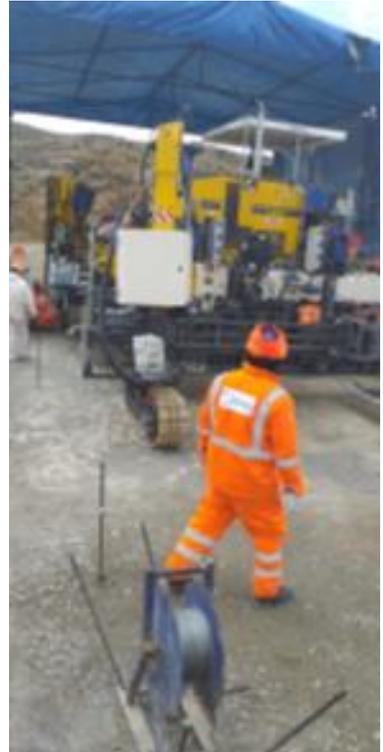
**CDescripcion\_\_\_\_\_:**  
En la progresiva KM. 181+050 se realiza la visita de monitoreo a las actividades realizadas en el margen izquierdo de la vía, donde se realizara un tramo de prueba No. 4 para probar la colocación de los dowel ( acero longitudinal ) con la pavimentadora de concreto. Esta pavimentadora tiene accesorios que colocan el acero longitudinal ( dowel ) y el acero transversal al momento de realizar la pavimentación.

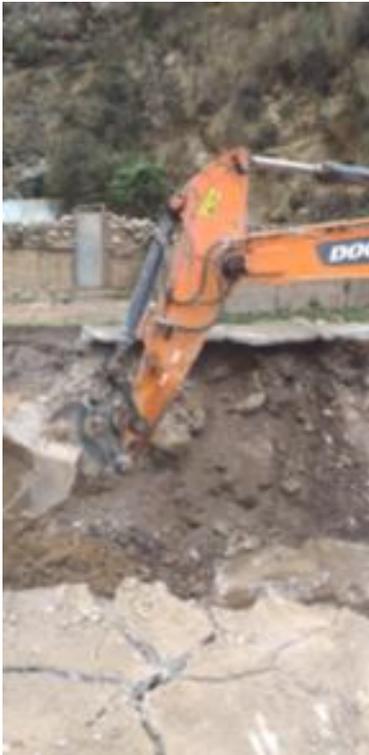
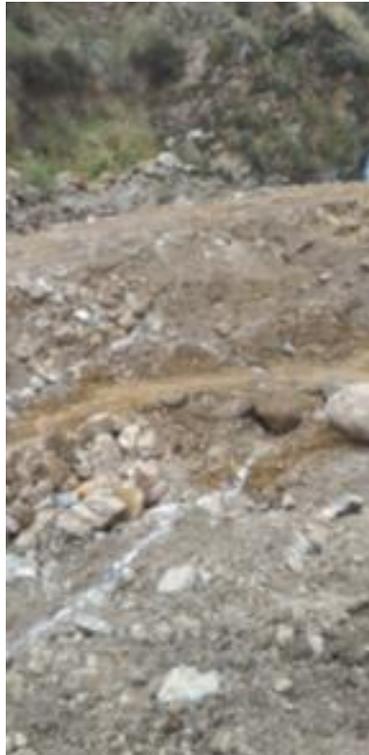
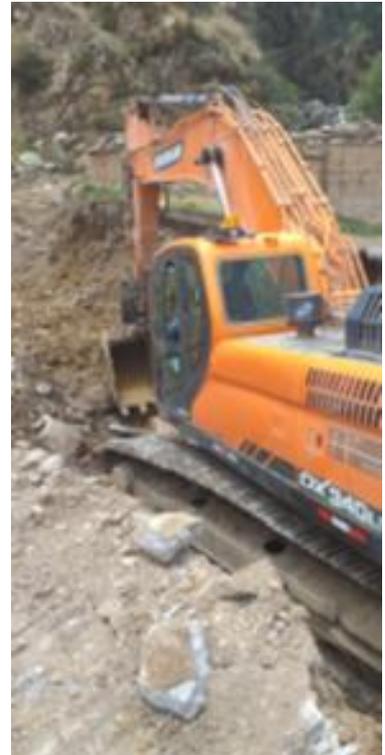
PROGRESIVA KM. 204+926  
1100.0 Puentes MAYORES: MOVIMIENTOS DE TIERRAS : EXCAVACION PARA ESTRUCTURAS EN MATERIAL SECO: Puente Grau

En la progresiva Km. 204+926 se realiza la excavación para tener acceso hacia el estribo derecho del Puente mayor GRAU ubicado en el poblado de CHinche. Se utiliza una excavadora de oruga. Trabajan: 1 capataz, 4 obreros, 1 operador.

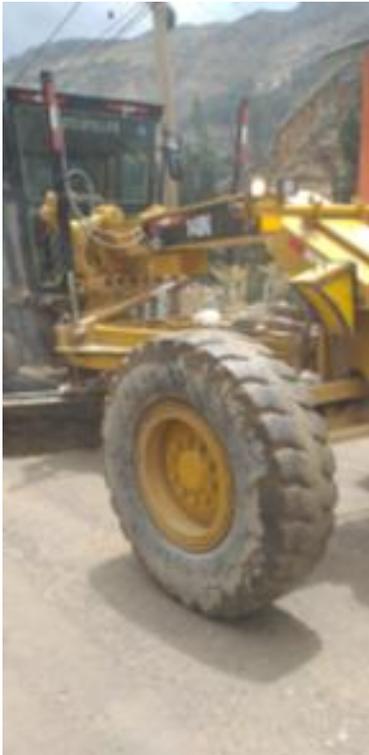
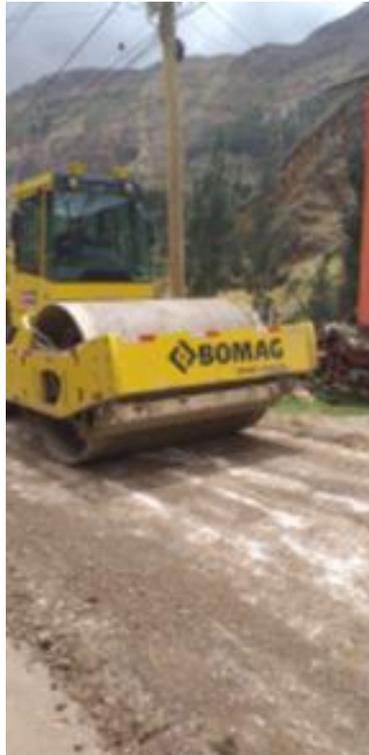
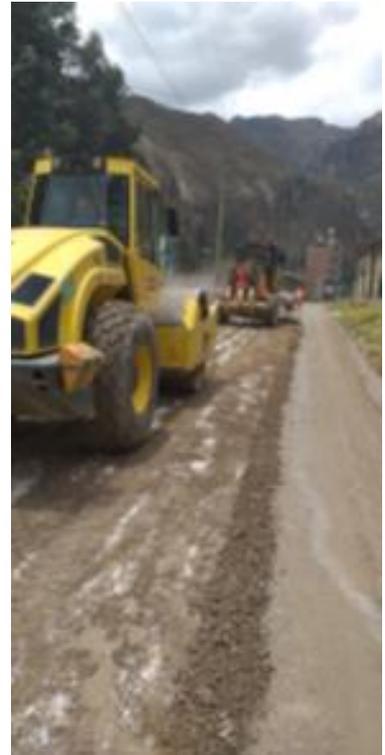
**CDescripcion\_\_\_\_\_:**  
En la progresiva Km. 213+400 se realiza el mantenimiento de transito y seguridad vial utilizando una Motoniveladora , una compactadora de rodillo y un camión Cisterna. trabajan. 1 capataz, 2 operadores, un chofer, 4 obreros, 2 vigías. Se realiza el mantenimiento en el sector SACRI.
