BITACORA ELECTRÓNICA DE OBRA

Confirma Bitacora: Si	Nro Informe: 107	Fecha Informe: 07-12-2020	Nombre De La Obra: Carretera Oyon- Ambo, Tramo II: Dv. Cerro de Pasco- Dv. Chacayan	Personal Encargado: BORIS WALTER AYLLÓN CARCELÉN
---------------------------------	----------------------------	-------------------------------------	---	---

OBRA: Mejoramiento de la Carretera OYON - AMBO TRAMO 2 DESVIO CERRO DE PASCO DESVIO CHACAYAN TRAMO 2 progresiva km. 181+000 a la progresiva km. 230+000

Visita desde la progresiva Km. 214+500 (Poblado de Yanahuanca) hasta la progresiva 230+000 (Desvio Chacayan) y km. 205+000 (Chinche)

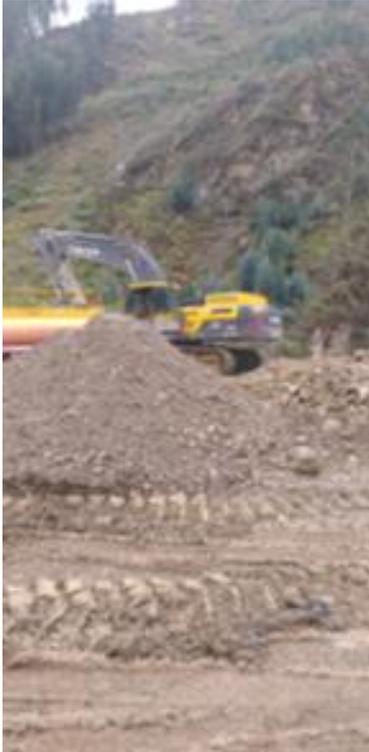
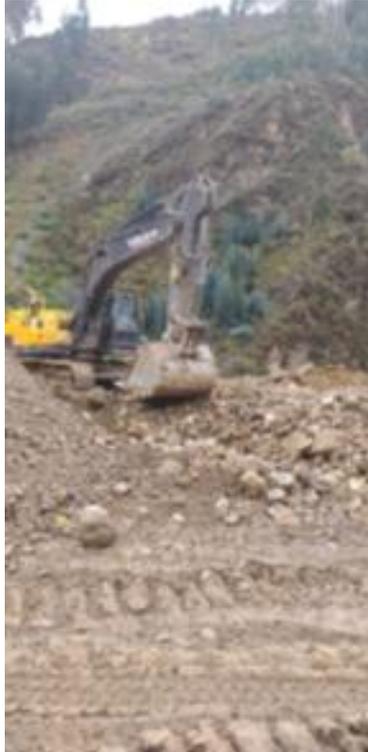
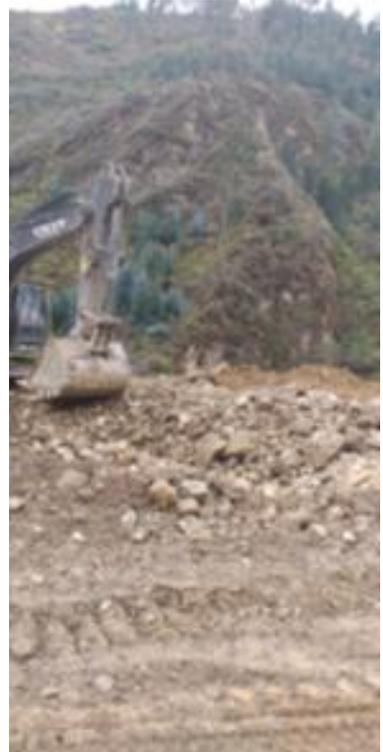
PROGRESIVA KM. 216+800
700.0 TRANSPORTES: Partida 700.H TRANSPORTE DE ELIMINACIÓN DE MATERIAL A DME PARA D>1 KM.

Se realiza el transporte de eliminación de material hacia el DME 190+200. Se utiliza, 1 excavadora de oruga y 19 volquetes. Trabajan : 1 capataz, 2 obreros, 1 operador, 19 choferes y 2 vigias.

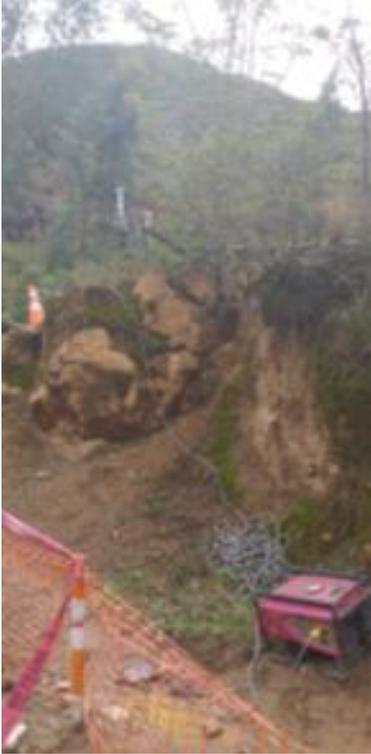
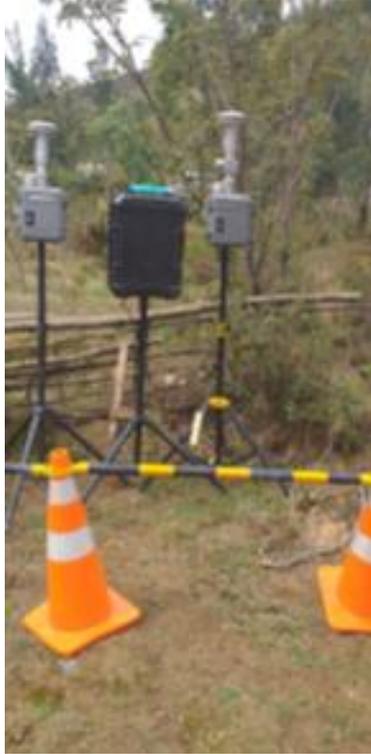
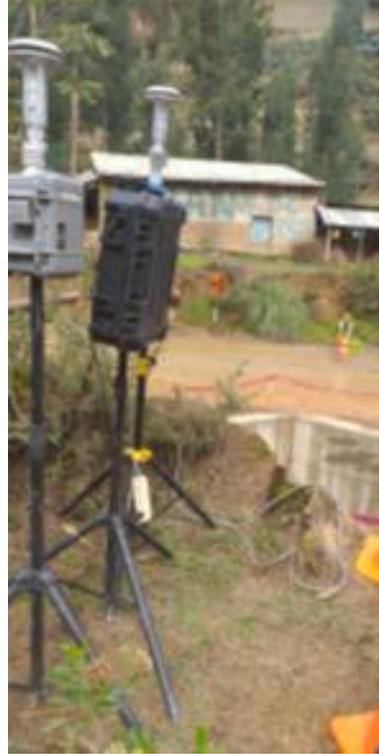
Actividades:
PROGRESIVA KM. 223+300
900.0 PROTECCION AMBIENTAL : partida 908 PROGRAMA DE MONITOREO AMBIENTAL: Partida 908.A MONITOREO DE CALIDAD DE AIRE:

CDescripcion_____:
en la progresiva KM. 223+300 Se realiza el monitoreo de calidad del aire como programa de monitoreo ambiental en el sector Michivilca. se ha colocado equipo de monitoreo de calidad del aire.

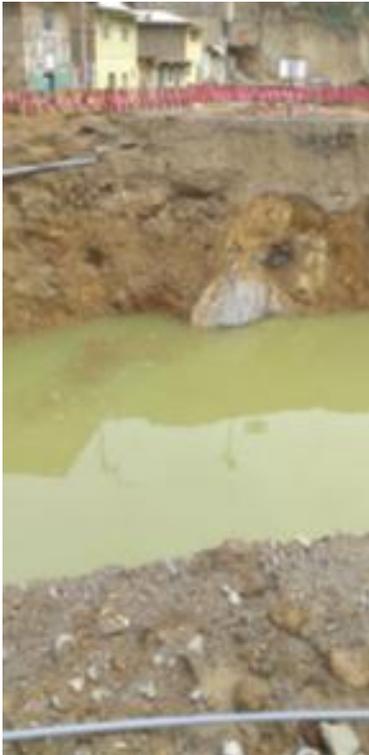
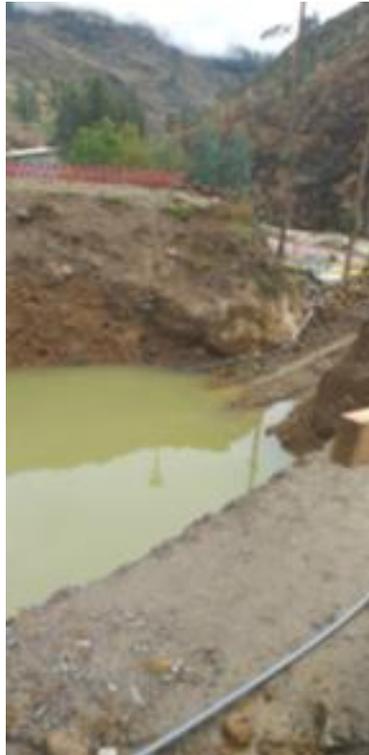
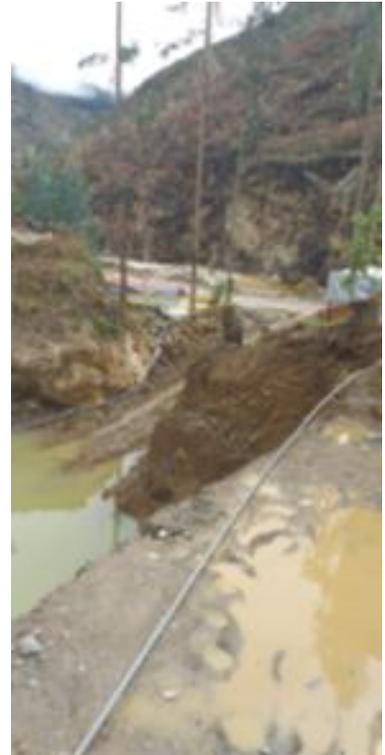
Actividades:
PROGRESIVA KM. 223+369.5
VISITA DE MONITOREO A LA ZONA DE EXCAVACION DEL PUENTE MICHIVILCA: la zona excavada esta inundada

CDescripcion_____:
En la progresiva KM. 223+369.5 se realiza visita al sitio donde se construirá el puente Michivilca, se observa la zona completamente inundada por las constantes lluvias en la zona. se ha bombeado en varias oportunidades el agua estancada pero el problema persiste, por las constantes lluvias.

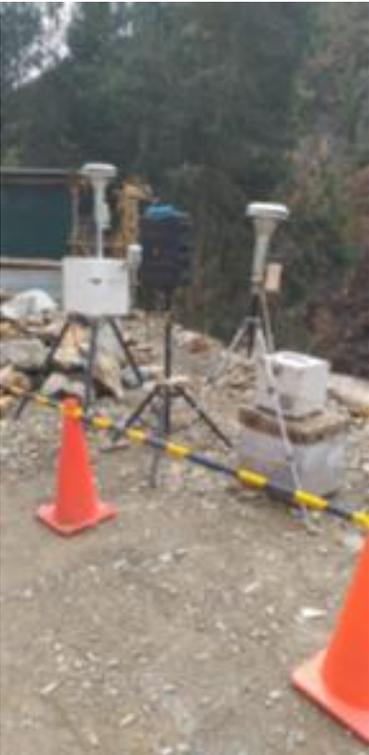
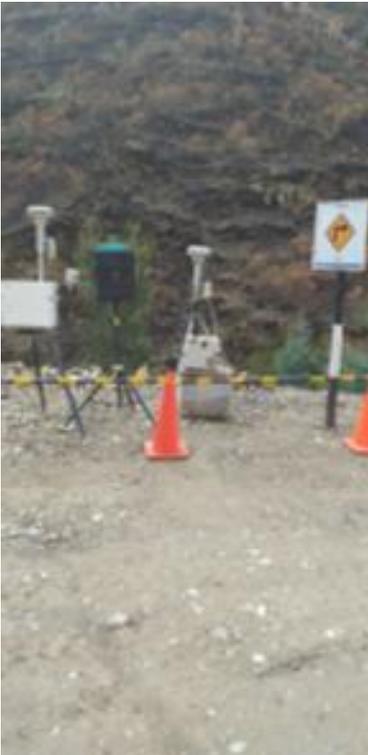
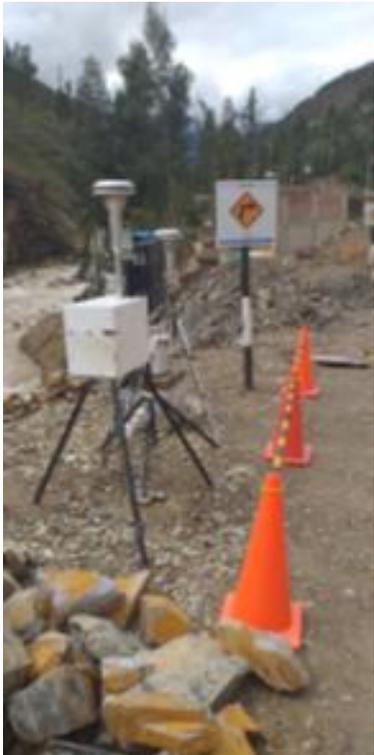
Actividades:
PROGRESIVA KM. 223+520
900.0 PROTECCION AMBIENTAL : partida 908 PROGRAMA DE MONITOREO AMBIENTAL: Partida 908.A MONITOREO DE CALIDAD DE AIRE:

CDescripcion_____:
En la progresiva KM. 223+520 Se realiza el monitoreo de calidad del aire como programa de monitoreo ambiental en el sector Michivilca. se ha colocado equipo de monitoreo de calidad del aire.

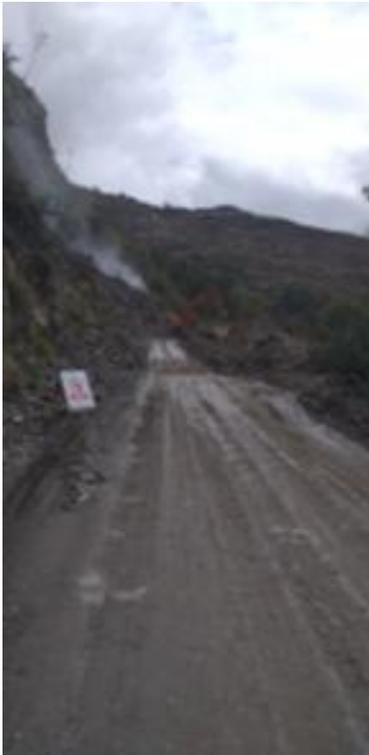
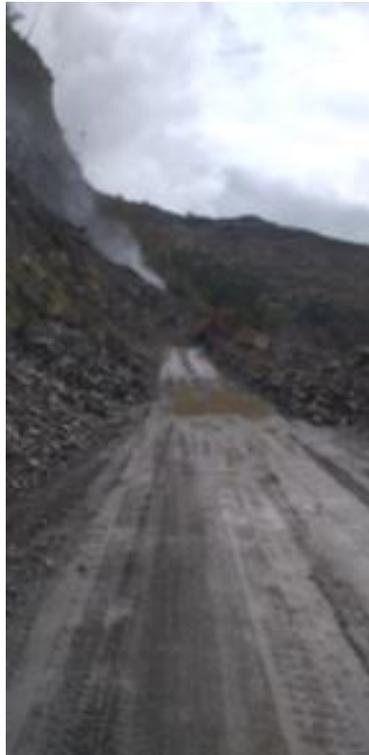
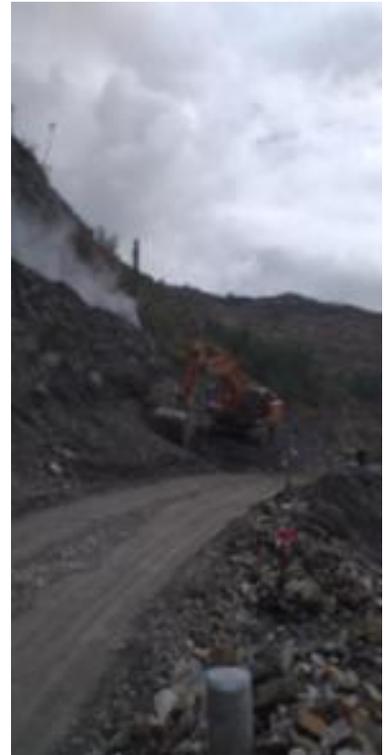
PROGRESIVA KM. 224+710
200.0 MOVIMIENTO DE TIERRAS: Partida 205.C EXCAVACION EN EXPLANACIONES EN ROCA FIJA Partida 207. A PERFILADO Y COMPACTADO EN ZONA DE CORTE:

En la progresiva KM. 224+710 Se realiza la excavación y perfilado en zona de corte . Se utiliza : 1 equipo perforador de rocas, 1 compresor con martillo , 1 excavadora de oruga . trabajan 1 capataz, 6 obreros,3 operadores, 2 vigías.

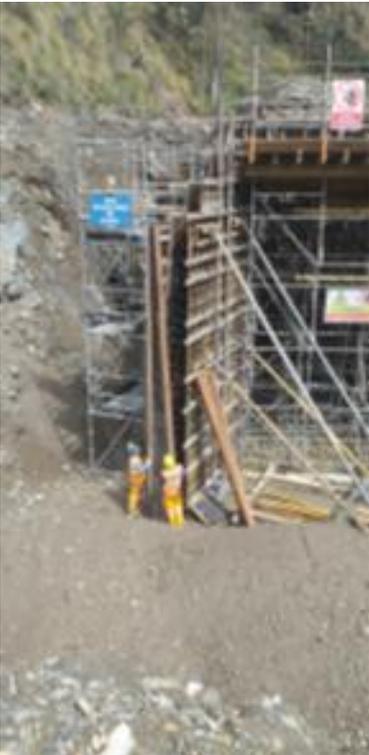
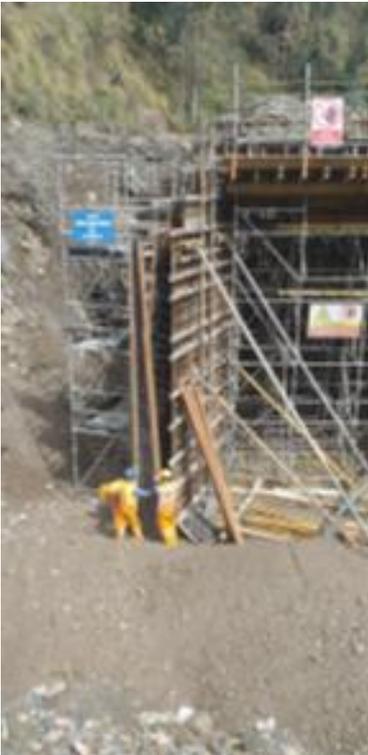
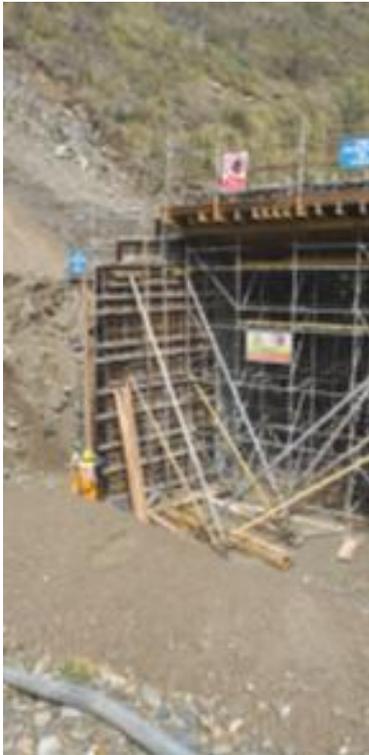
Actividades:
PROGRESIVA KM. 225+329.5
1000.0 PUENTES MENORES : 1000.3 ESTRIBOS: Partida 612.A1 ENCOFRADO Y DESENCOFRADO EN SECO:

CDescripcion_____:
En la progresiva Km. 225+329.5 se realiza la terminación del encofrado de los aleros del puente Jatungagra, estos aleros fueron observados inicialmente por el especialista de Puentes, estructuras y obras de arte de la Supervisión. se ha subsanado la observación.

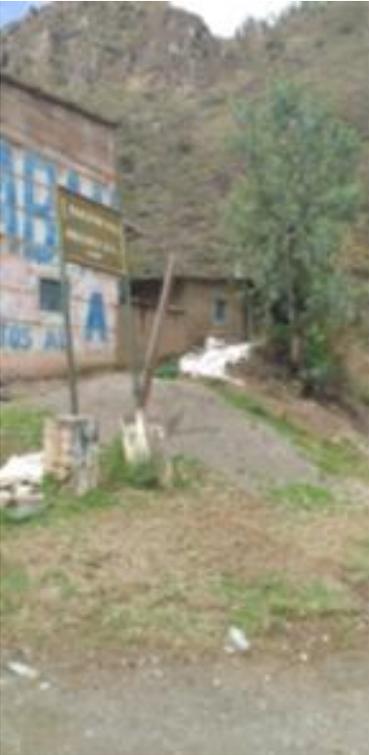
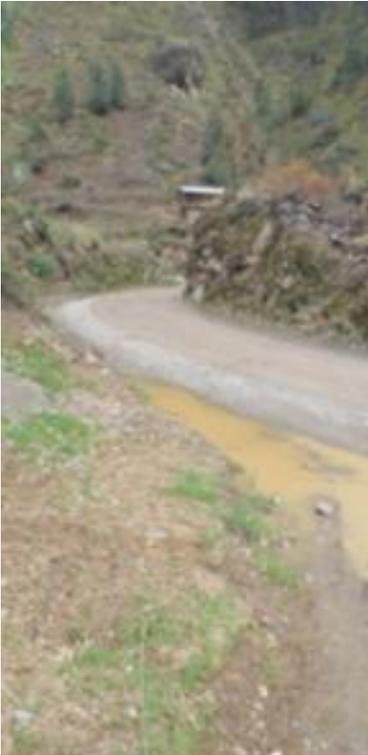
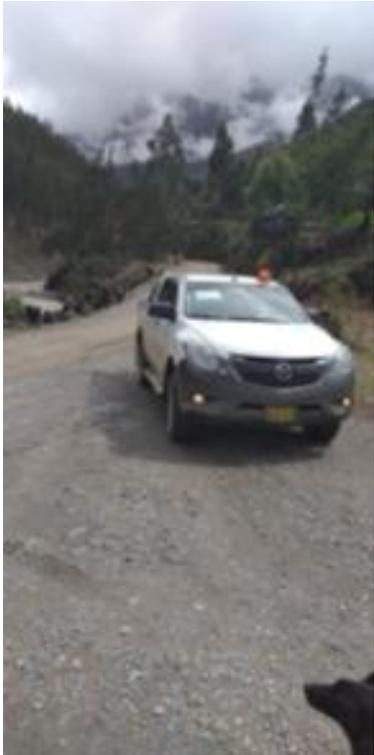
Actividades:
PROGRESIVA km. 230+000
VISITA DE MONITOREO HASTA EL FINAL DEL TRAMON 2: desvio chacayan

CDescripcion_____:
En la progresiva KM. 230+000 se realiza visita de monitoreo hasta el final del tramo 2 (desvio Chacayán) no hay actividades en ejecución.
