BITACORA ELECTRÓNICA DE OBRA

Confirma Bitacora:	Nro Informe:	Fecha Informe:	Nombre De La Obra:	Personal Encargado:
Si	141	14-12-2020	Carretera Moquegua - Omate - Arequipa Tramo: II km. 35 al km. 153.50	CUTIPA MONZON NESTOR ARNULFO

Nro INFORME 141
REPORTE DEL LUNES 14 DE DICIEMBRE DEL 2020

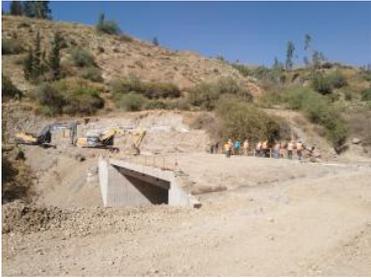
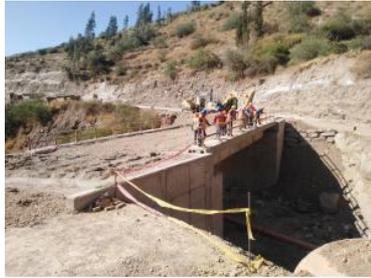
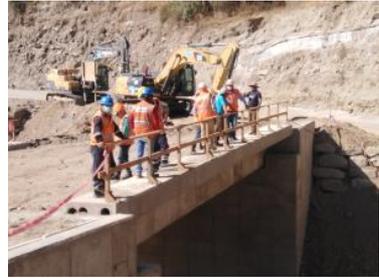
1

Actividades:
UBICACION: PROGRESIVA KM 113+254 AL KM 113+270 , L=16.00 M
1000 Puentes CONSTRUCCIÓN
1007 PUENTE AMARILLO

CDescripcion _____ :
GERENTE DE OBRAS DEL CONSORCIO VIAL DEL SUR ING. JOSE SUCAPUCA Y PRESIDENTE DE COMUNIDAD, COORDINANDO CANAL DE RIEGO DEBAJO DEL PUENTE Y ENCAUSAMIENTO.

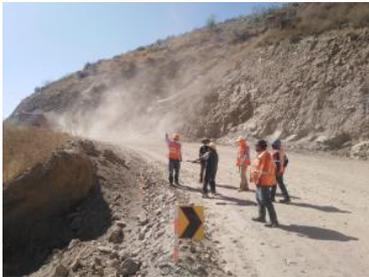
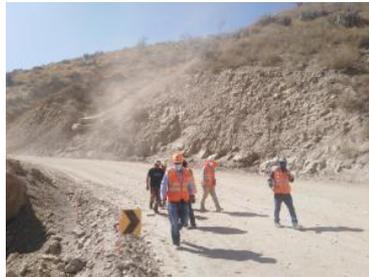
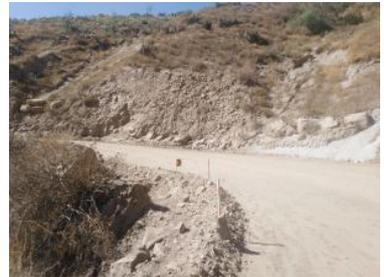
2

Actividades:
 UBICACION: KM 114+110

CDescripcion_____:
 VERIFICACION DE ZONAS DE RIESGO PARA EL PERIODO DE LLUVIAS

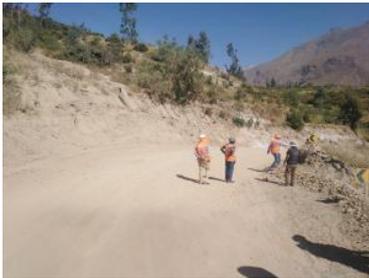
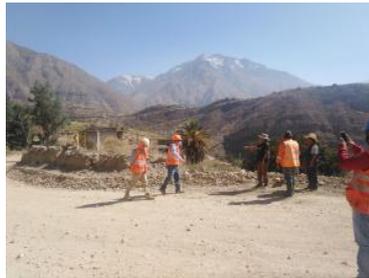
3

Actividades:
 UBICACION: KM 114+000

CDescripcion_____:
 ING. JOSE SUCAPUCA GERENTE DE OBRAS DEL CONSORCIO VIAL DEL SUR Y COMUNEROS VERIFICANDO ZONAS DE RIESGO

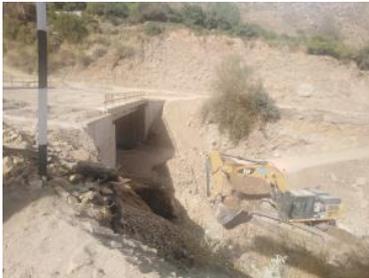
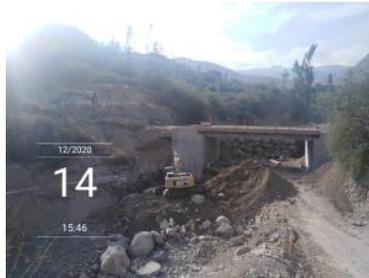
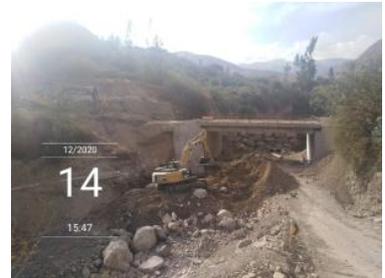
4

UBICACION: PROGRESIVA KM 113+254 AL KM 113+270 , L=16.00 M
1000 Puentes CONSTRUCCIÓN
1007 PUENTE AMARILLO
ENCAUZAMIENTO

PERSONAL UTILIZADO: 01 JEFE DE GRUPO, 01 PEON
MAQUINARIA (INC. OPERADOR): 01 EXCAVADORA SOBRE ORUGAS

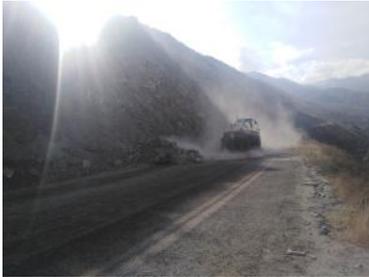
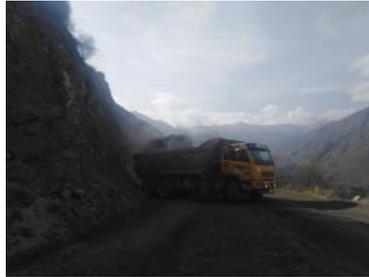
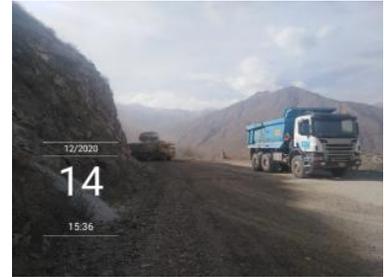
5

UBICACION: KM 115+440
100 OBRAS PRELIMINARES
103.A MANTENIMIENTO DE TRANSITO TEMPORAL Y SEGURIDAD VIAL
ELIMINACION DE MATERIAL ACUMULADO EN PLATAFORMA. (KM 115+440 AL KM 114+600)

PERSONAL UTILIZADO: 02 VIGIAS, 02 PEONES, 01 ENFERMERA
MAQUINARIA(INC. OPERADOR) : 03 VOLQUETES, 01 CARGADOR FRONTAL, 01 CAMION CISTERNA, 01 AMBULANCIA, 02 CAMIONETAS
