BITACORA ELECTRÓNICA DE OBRA

Confirma Bitacora: Si	Nro Informe: 115	Fecha Informe: 16-12-2020	Nombre De La Obra: Carretera Oyon- Ambo, Tramo II: Dv. Cerro de Pasco- Dv. Chacayan	Personal Encargado: BORIS WALTER AYLLÓN CARCELÉN
---------------------------------	----------------------------	-------------------------------------	---	---

NUMERO DE INFORME : 0115
CONTRATO DE OBRA: No. 167-2018-MTC/ 20.2 de fecha 20/12/2018- Con precios de Octubre del 2017
EMPRESA CONTRATISTA: CONSORCIO CARRETERO DEL PERU (CHINA GEZHOUBA GROUP COMPANY LIMITED SUCURSAL DEL PERU Y EIVI S.AC.)
OBRA: Mejoramiento de la Carretera OYON - AMBO TRAMO 2 DESVIO CERRO DE PASCO DESVIO CHACAYAN TRAMO 2 progresiva km. 181+000 a la progresiva km. 230+000
Visita desde la progresiva Km. 214+500 (Poblado de Yanahuanca) hasta la progresiva 181+000(Desvio Cerro de Pasco)

Panel Fotográfico de la Bitacora de Obras

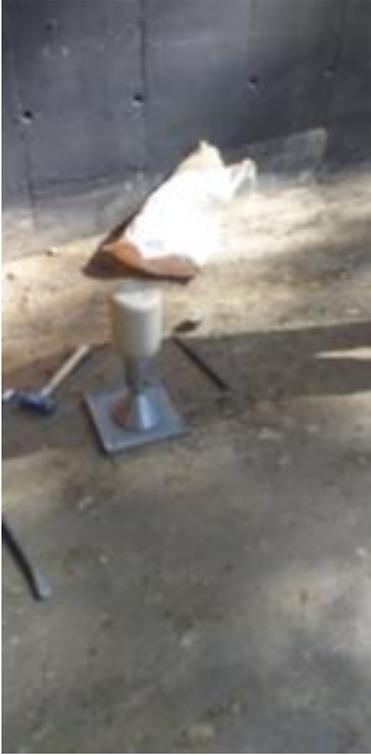
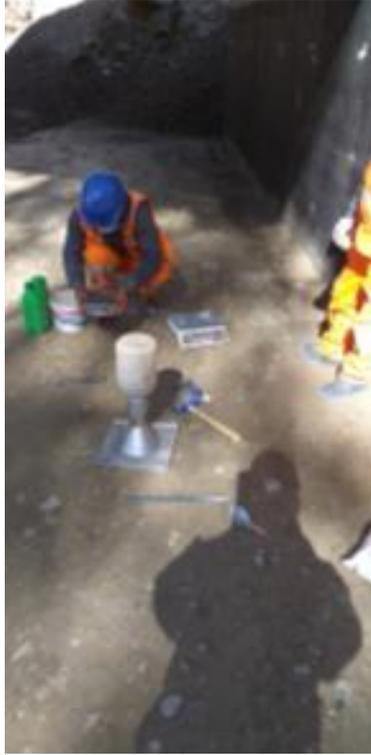
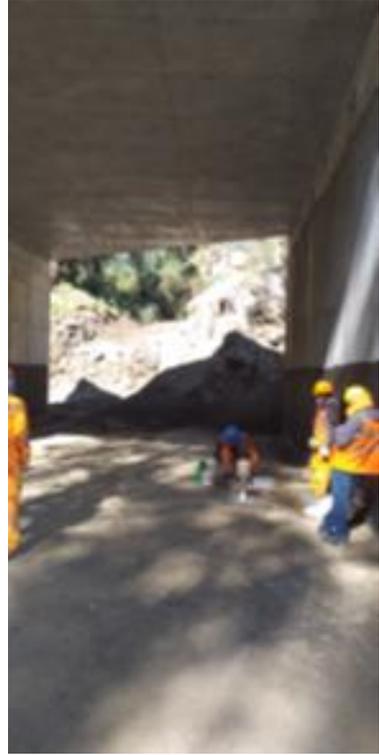
Actividades:
PROGRESIVA KM. 219+785.09 1000.0 PUENTES MENORES: 1000.3 ESTRIBOS: partida 605.A RELLENO PARA ESTRUCTURAS: relleno en zona de cauce

CDescripcion_____:
En la progresiva km. 219+785.09 se ubica el puente menor Ciprés donde se esta rellenando las áreas del cauce en el centro del Puente Ciprés. Se realiza la toma de densidades con el uso del equipo de cono de arena y se utiliza un mini cargador frontal para la colocación del material, 1 mini compactadora, 2 vibroapisonadores . Trabajan: 1 capataz, 4 obreros, 2 operador, 2 técnicos, 2 técnicos de la supervisión.

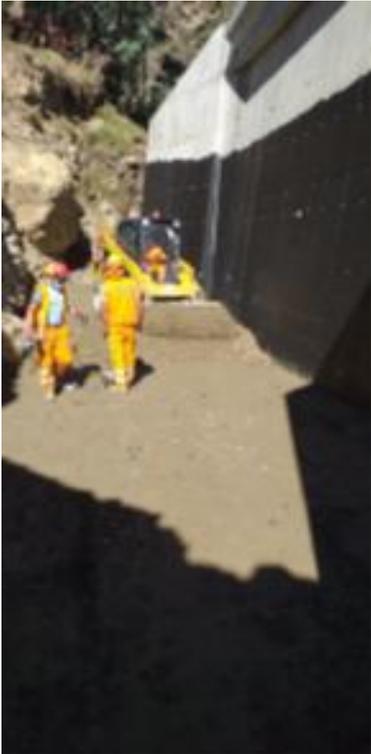
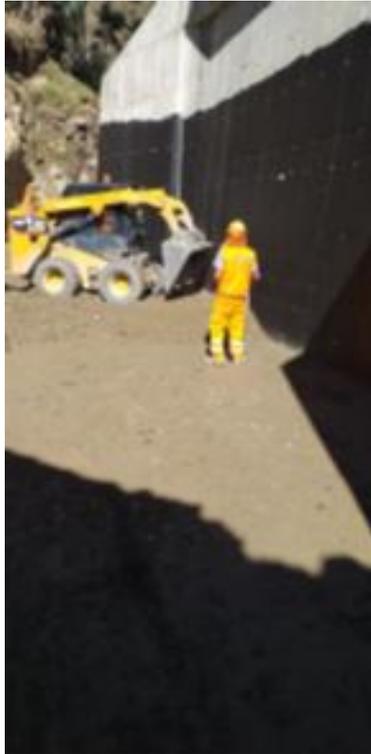
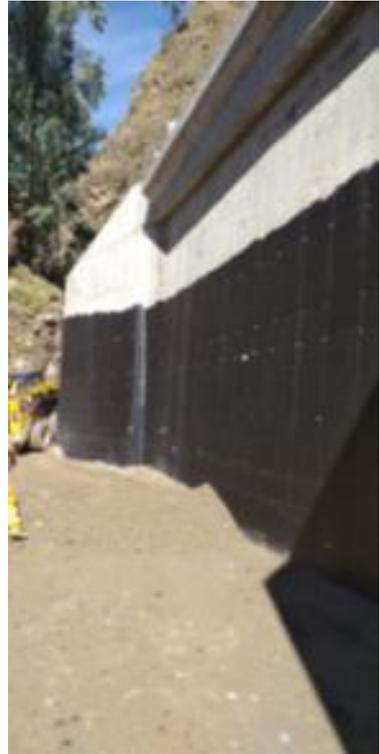
Actividades:
PROGRESIVA KM. 219+785.09
1000.0 PUENTES MENORES: 1000.3 ESTRIBOS: partida 605.A RELLENO PARA ESTRUCTURAS:
relleno en estribo izquierdo

CDescripcion _____:
en la progresiva km. 219+785.09 se ubica el puente menor Ciprés donde se esta relleno las áreas adyacentes estribo izquierdo del Puente Ciprés. Se utiliza un mini cargador frontal para la colocación del material, 2 vibroapisonadores . Trabajan: 1 capataz, 4 obreros, 1 operador.

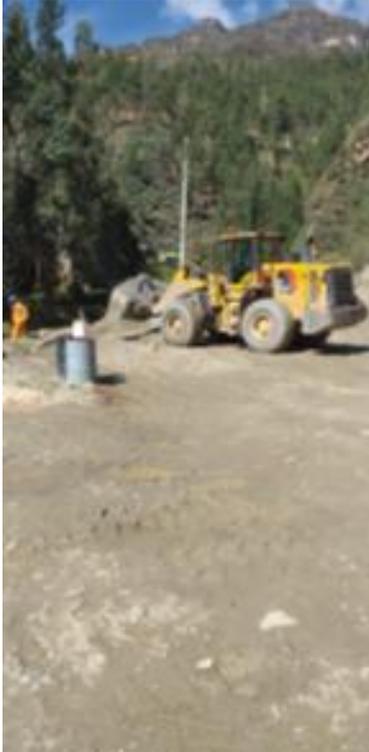
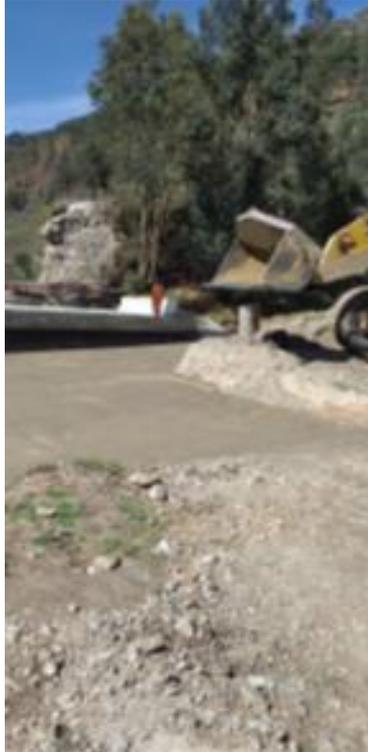
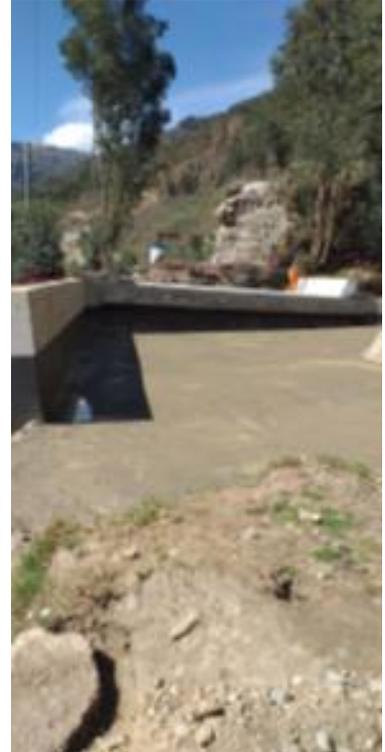
PROGRESIVA KM. 219+785.09 1000.0 PUENTES MENORES: 1000.3 ESTRIBOS: partida 605.A RELLENO PARA ESTRUCTURAS: relleno en estribo derecho (parte superior)

En la progresiva km. 219+785.09 se ubica el puente menor Ciprés donde se esta rellenando las áreas adyacentes estribo derecho (parte superior) del Puente Ciprés. Se utiliza un cargador frontal para la colocación del material, 1 mini compactadora de rodillo, 2 vibroapisonadores . Trabajan: 1 capataz, 4 obreros, 2 operador.

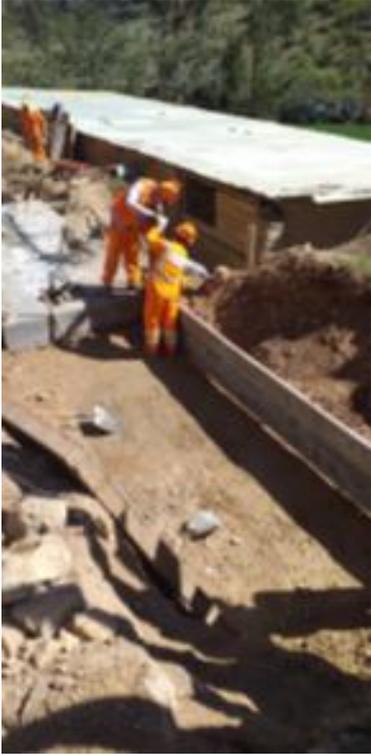
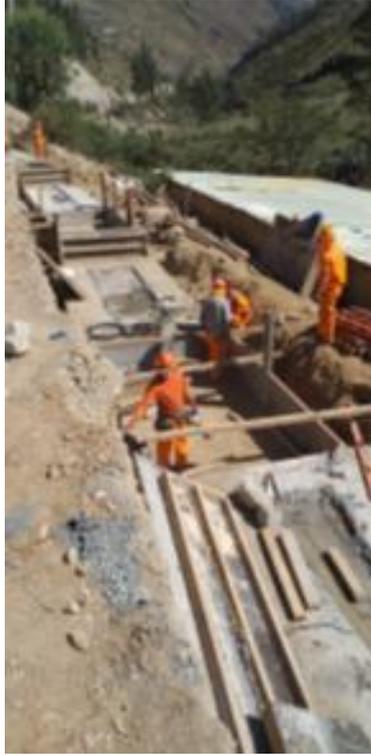
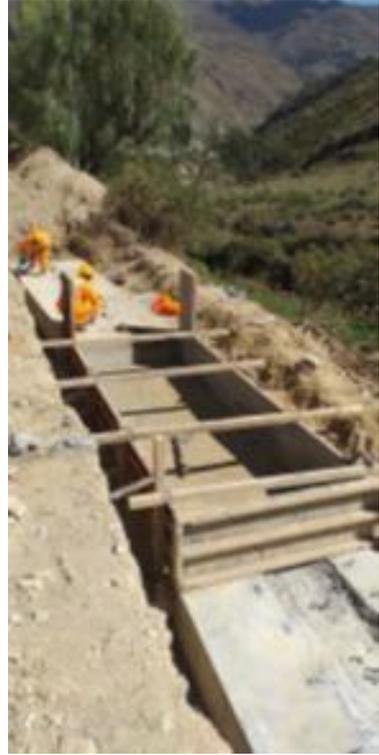
Actividades:
PROGRESIVA KM. 221+750 A KM. 221+765
600.0 OBRAS DE ARTE Y DRENAJE: Partida 612.A ENCOFRADO Y DESENCOFRADO PARA OBRAS DE ARTE: encofrado de muros ciclópeos

CDescripcion _____:
En la progresiva Km. 221+750 a km. 221+765 se realiza el encofrado de las zapatas para la construcción de muros ciclópeos. Se verifica que ya se han vaciado las zapatas en tres los muros, de manera intercalada. Se utiliza herramientas menores, trabajan 1 capataz, 8 obreros

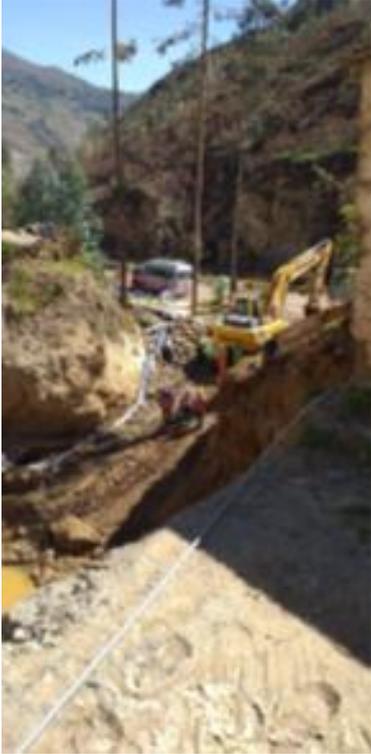
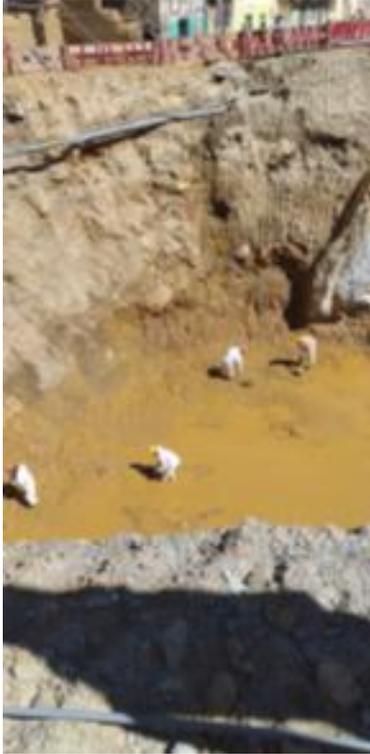
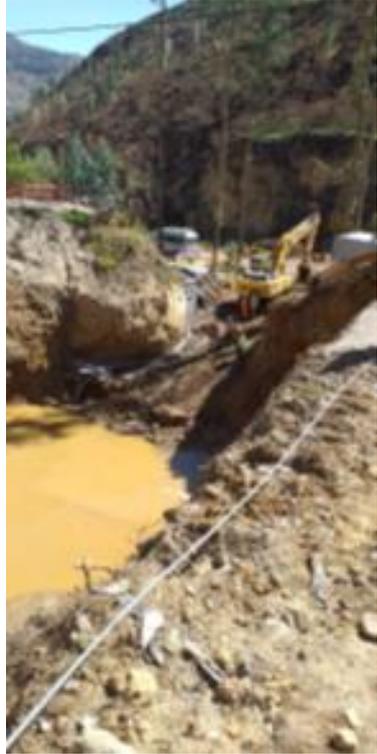
Actividades:
PROGRESIVA KM. 223+ 369.5
1000.0 PUENTES MENORES: 1000.3 ESTRIBOS: partida 601.D ECAVACION PARA ESTRUCTURAS EN MATERIAL BAJO EL AGUA: Puente Michivilca

CDescripcion _____:
En la progresiva Km. 223+369.5 se realiza la excavación para estructuras en material bajo agua en Michivilca, se utiliza una excavadora de oruga, herramientas menores y dos motobombas de achique, trabajan: 1 capataz, 8 obreros , 1 operador, 2 vigias

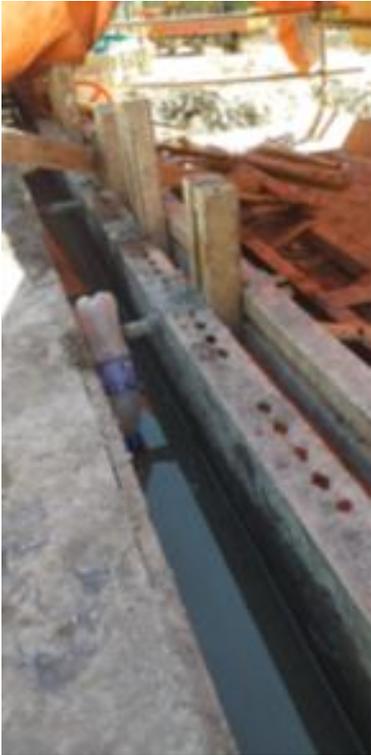
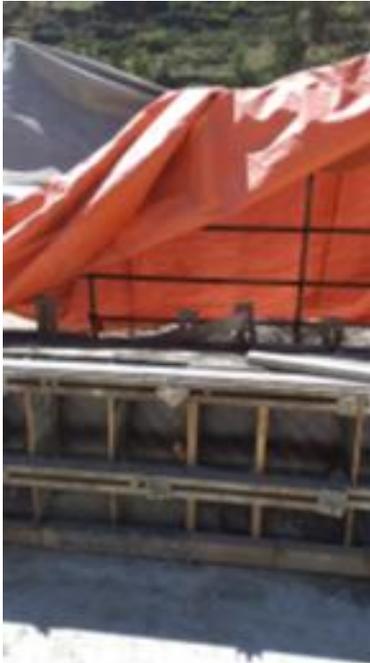
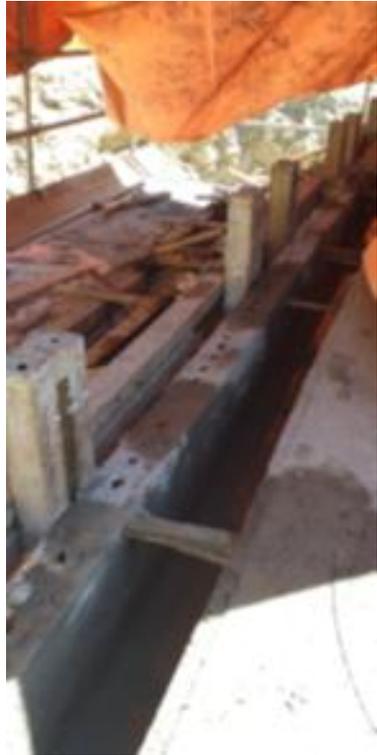
Actividades:
PROGRESIVA KM. 225+325.50
1000.0 PUENTES MENORES: 1000.5 BARRERA DE CONCRETO ARMADO; 1000.6 VEREDAS DE CONCRETO ARMADO: Puente Jatungagra

CDescripcion _____:
En la progresiva KM. 225+325 Se verifica la ejecución de las barreras y veredas de concreto armado vaciados, solo falta el desencofrado de las mismas.

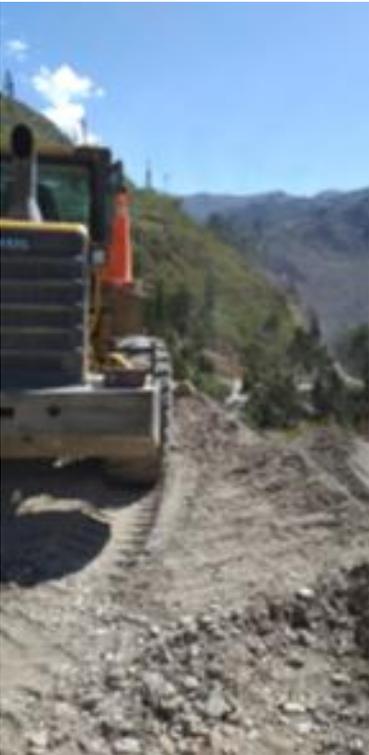
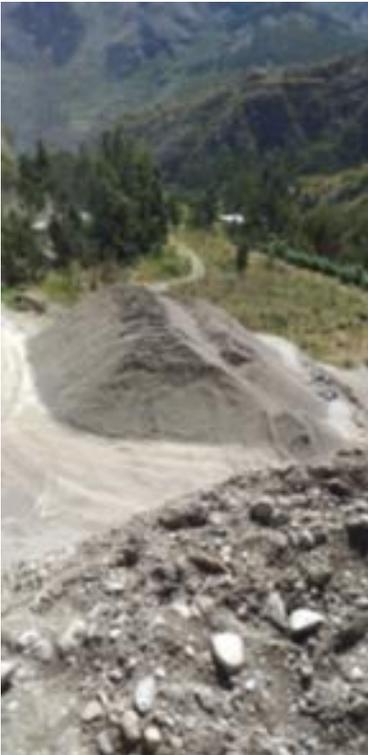
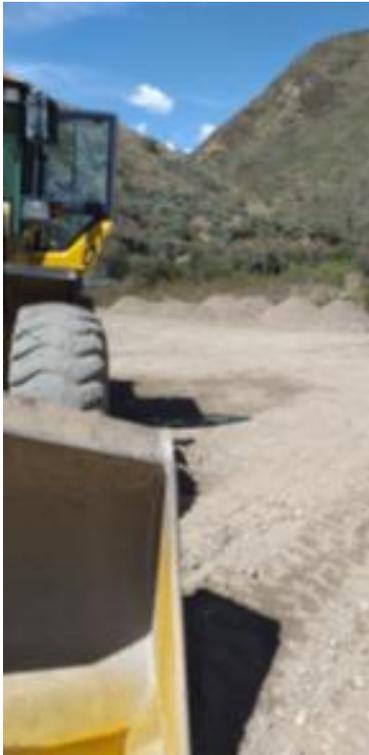
Actividades:
PROGRESIVA KM. 228+400
VISITA DE MONITOREO AL CENTRO DE ACOPIO DE MATERIAL GRANULAR :acopio material granular

CDescripcion _____:
En la progresiva Km. 228+400 se realiza la visita de monitoreo al centro de acopio de material granular. se utiliza un cargador frontal. En el sitio trabajan: 1 capataz, 1 operador, 2 obreros y un vigia.

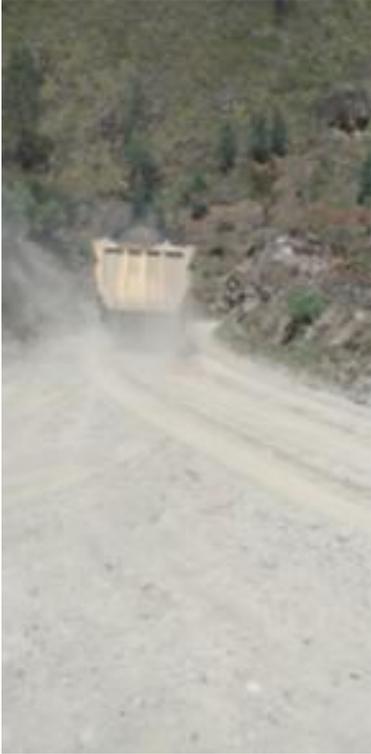
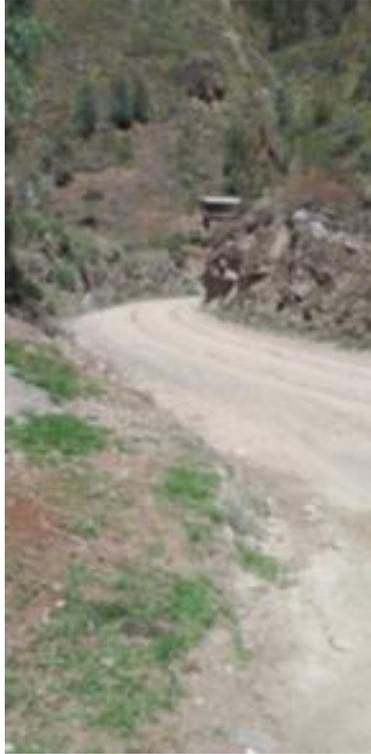
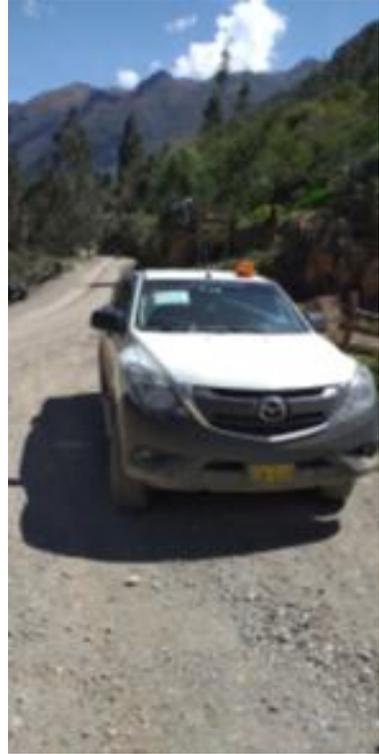
Actividades:
PROGRESIVA KM. 230+000
VISITA DE MONITOREO EN LA FINAL DEL TRAMO 2:

CDescripcion _____:
En la progresiva km. 230+000 se realiza la visita de monitoreo al final del tramo 2 , se observa los volquetes que vienen de la Cantera Agoachacan (progresiva km. 25+400) hacia el centro de acopio ubicado en la progresiva km. 228+400, donde se descarga el material granular.
