BITACORA ELECTRÓNICA DE OBRA

Confirma Bitacora: Si	Nro Informe: 117	Fecha Informe: 18-12-2020	Nombre De La Obra: Carretera Oyón- Ambo, Tramo II: Dv. Cerro de Pasco- Dv. Chacayan	Personal Encargado: BORIS WALTER AYLLÓN CARCELÉN
---------------------------------	----------------------------	-------------------------------------	---	--

Panel Fotográfico de la Bitacora de Obras

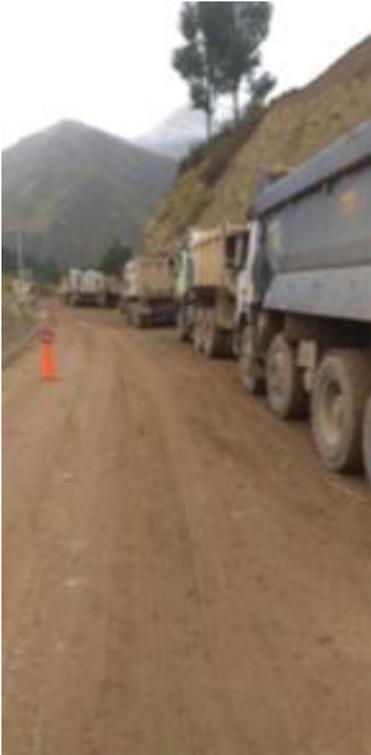
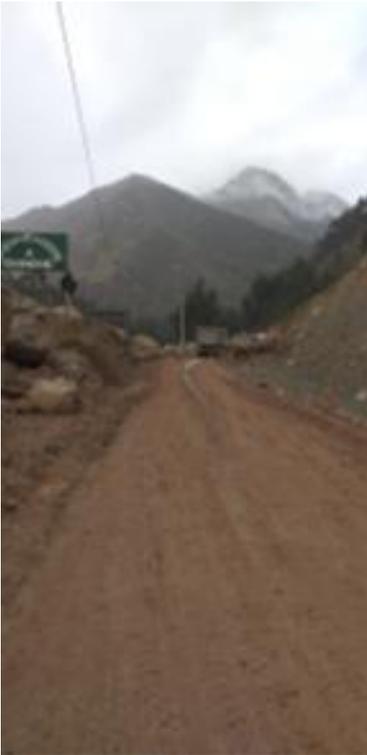
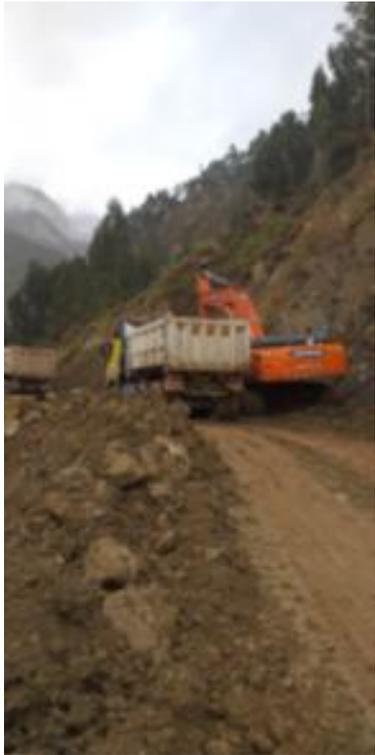
Actividades:
PROGRESIVA KM. 205+900
200.0 MOVIMIENTO DE TIERRAS: partida 205.A EXCAVACION EN EXPLANACIONES EN MATERIAL COMUN; Partida 207.A PERFILADO Y COMPACTADO EN ZONAS DE CORTE:
700.0 TRANSPORTES: Partida 700.H TRANSPORTE DE ELIMINACION DE MATERIAL A DME PARA D>1KM.

CDescripcion_____:
En la progresiva Km.205+900 Se realiza la excavación en explanaciones y perfilado en zonas de corte, Se utiliza 2 excavadoras, 28 Volquetes, trabajan: 1 capataz, 2 operadores, 4 obreros, 28 chóferes, 2 vigías. Las lluvias ocurridas han dañado las condiciones de la superficie de la vía.

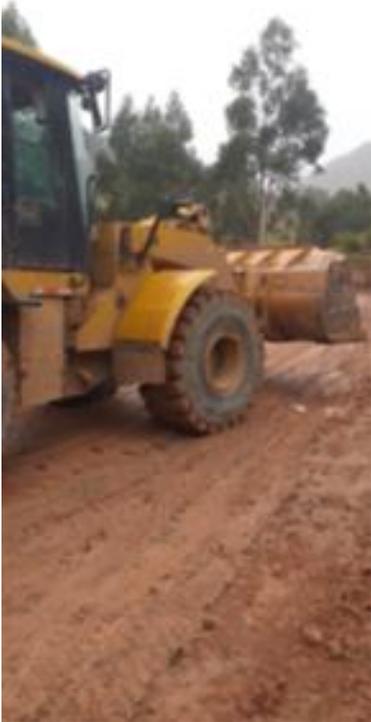
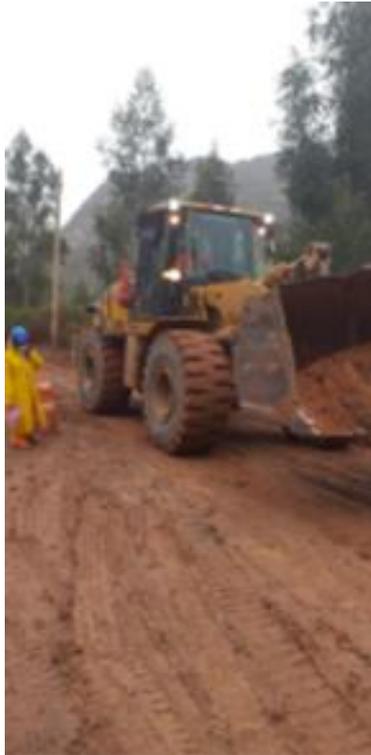
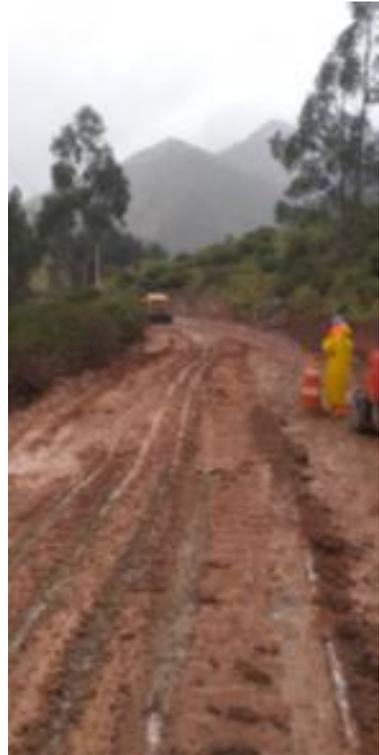
Actividades:
PROGRESIVA KM. 206+500
200.0 MOVIMIENTO DE TIERRAS: partida 205.A EXCAVACION EN EXPLANACIONES EN MATERIAL COMUN; Partida 207.A PERFILADO Y COMPACTADO EN ZONAS DE CORTE: 700.0 TRANSPORTES: Partida 700.H TRANSPORTE DE ELIMINACION DE MATERIAL A DME PARA D>1KM.

CDescripcion_____:
En la progresiva Km.206+500 Se realiza la excavación en explanaciones y perfilado en zonas de corte, Se utiliza 1 cargador frontal, 6 Volquetes, trabajan: 1 capataz, 1 operadores, 4 obreros, 6 choferes, 2 vigias. Las lluvias ocurridas han dañado las condiciones de la superficie de la vía.

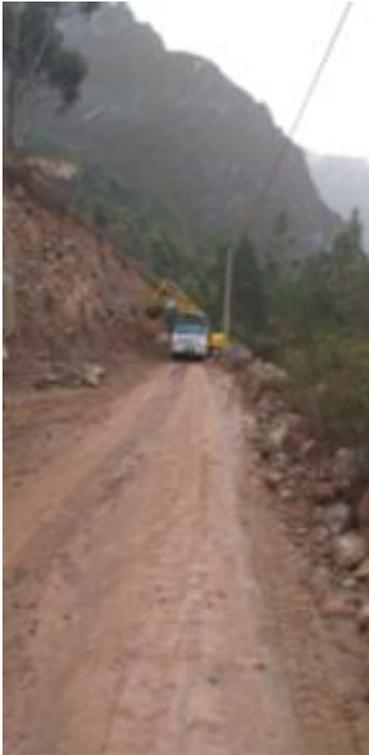
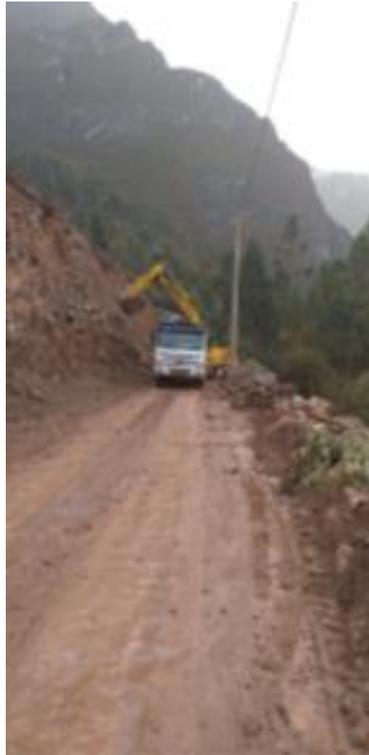
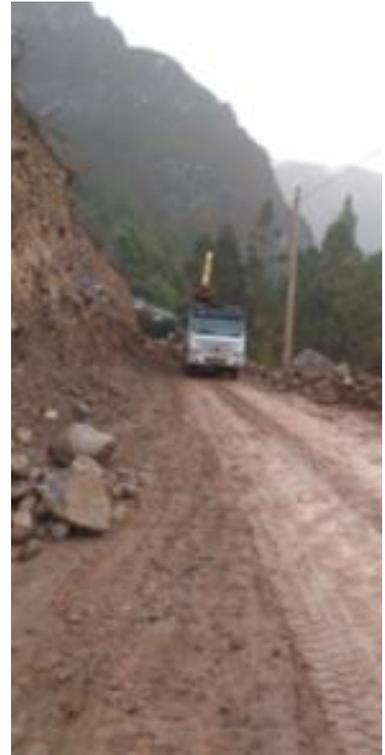
PROGRESIVA KM. 206+500

En la progresiva Km.208+850 Se realiza la excavación en explanaciones y perfilado en zonas de corte, Se utiliza 1 excavadora, 6 Volquetes, trabajan: 1 capataz, 1 operadores, 4 obreros, 6 choferes, 2 vigias. Las lluvias ocurridas han dañado las condiciones de la superficie de la vía.

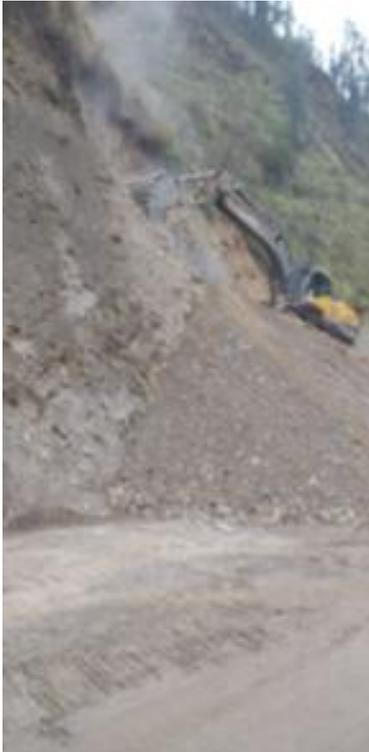
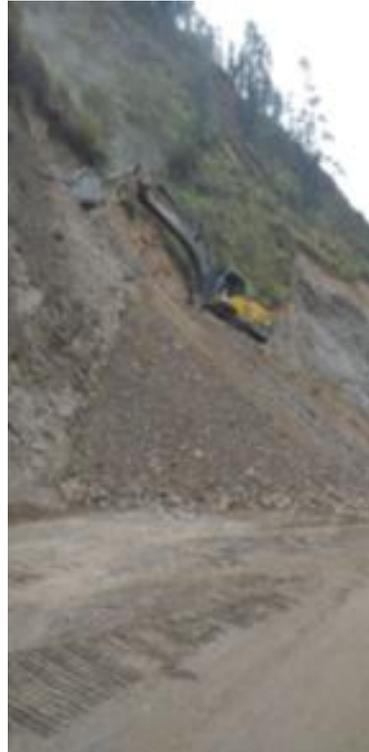
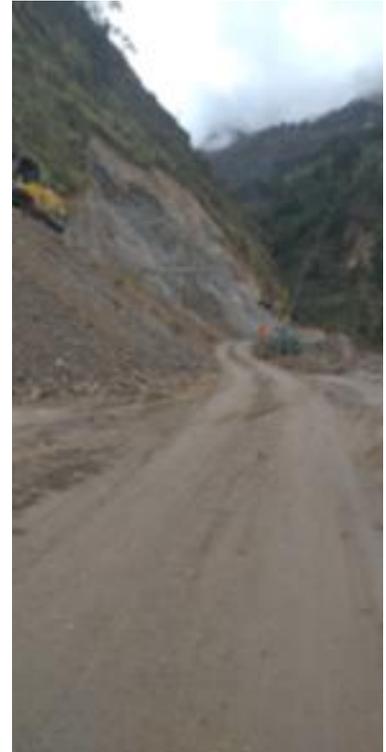
PROGRESIVA KM. 219+040

En la progresiva Km.219+040 Se realiza la excavación en explanaciones y perfilado en zonas de corte, Se utiliza 1 excavadora y un cargador frontal, trabajan: 1 capataz, 2 operadores, 4 obreros, 2 vigias. Las lluvias ocurridas han dañado las condiciones de la superficie de la vía.

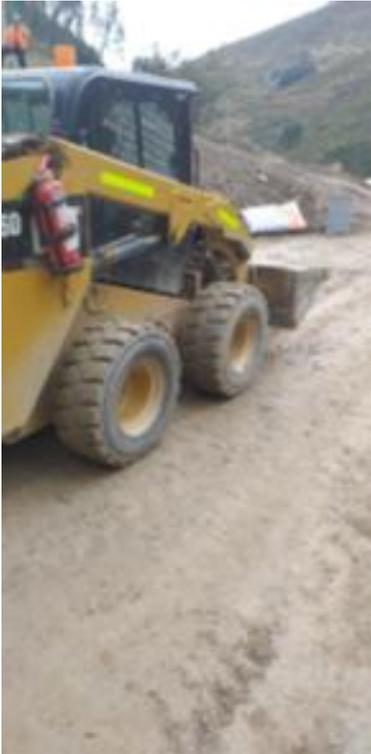
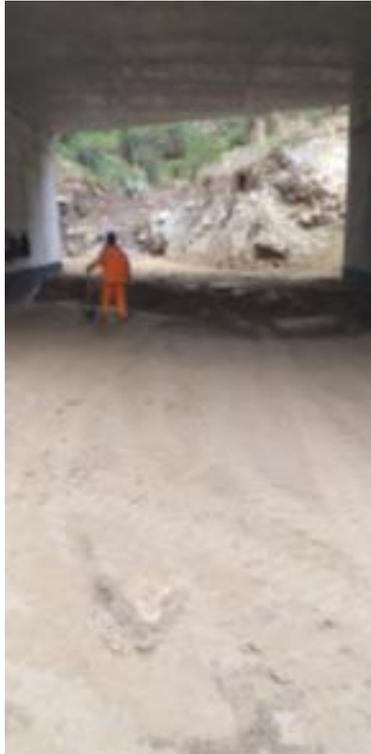
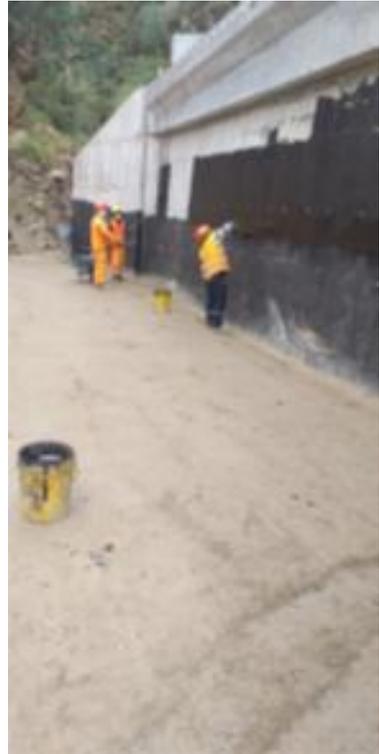
Actividades:
PROGRESIVA KM. 219+785.09
1000.0 PUENTES MENORES: 1000.3 ESTRIBOS: partida 605.A RELLENO PARA ESTRUCTURAS: relleno en zona de cauce y estribo izquierdo

CDescripcion _____:
En la progresiva km. 219+785.09 se ubica el puente menor Ciprés donde se esta rellenando las áreas del cauce en el centro yb en los lados del estribo izquierdo del Puente Ciprés. Se utiliza un mini cargador frontal para la colocación del material, 1 mini compactadora, 2 vibroapisonadores . Trabajan: 1 capataz, 4 obreros, 2 operador, 2 técnicos, 2 técnicos de la supervisión.

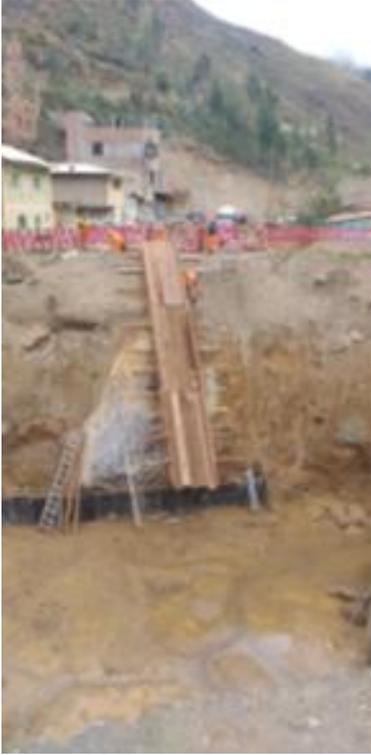
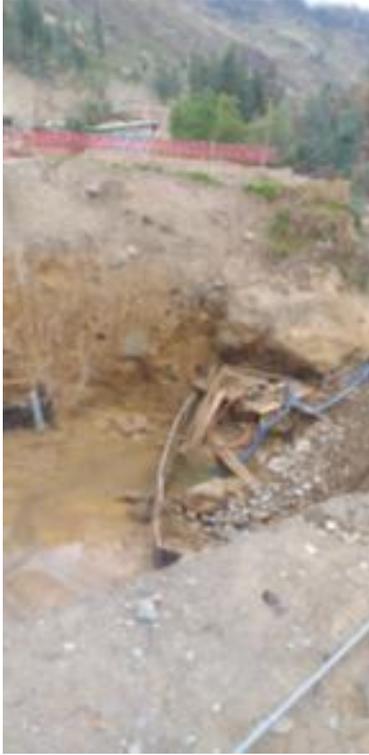
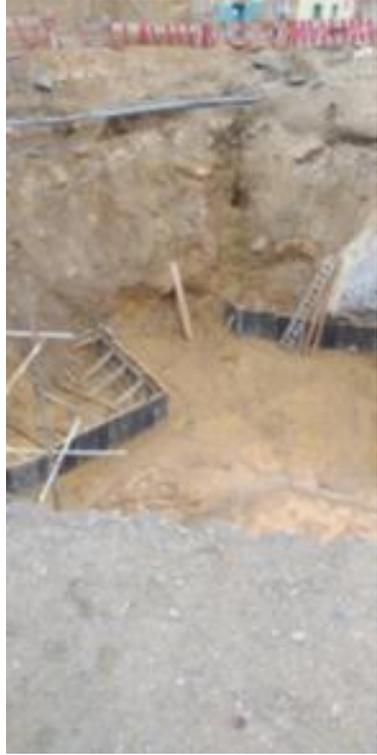
Actividades:
PROGRESIVA KM. 223+ 369.5
1000.0 PUENTES MENORES: 1000.3 ESTRIBOS: partida 601.D ECAVACION PARA ESTRUCTURAS EN MATERIAL BAJO EL AGUA: Puente Michivilca

CDescripcion _____:
En la progresiva Km. 223+369.5 se realiza colocación de rampas para el enrocada y la excavación para estructuras en material bajo agua en Michivilca, se utiliza una excavadora de oruga, herramientas menores y dos motobombas de achique, trabajan: 1 capataz, 8 obreros , 1 operador, 2 vigias

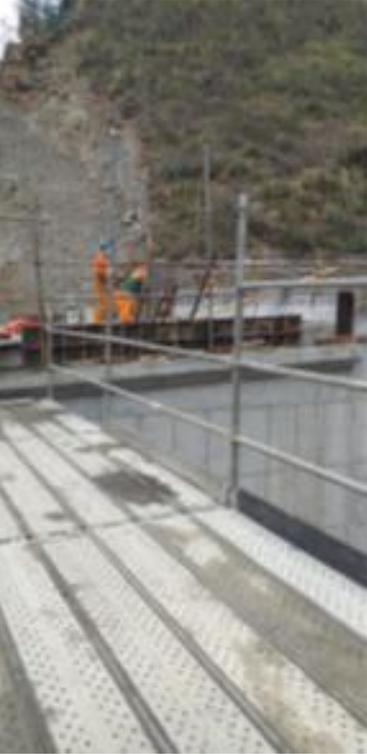
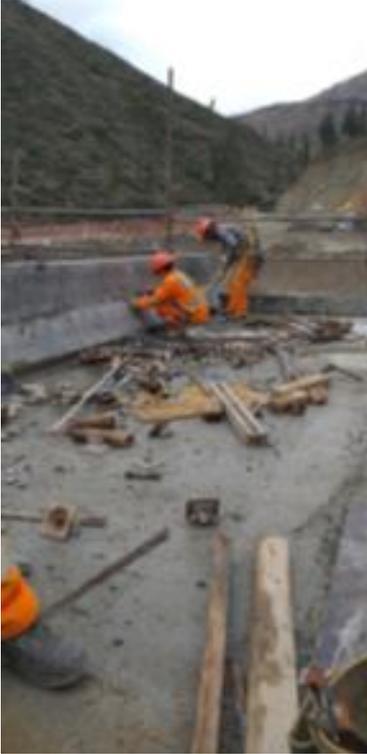
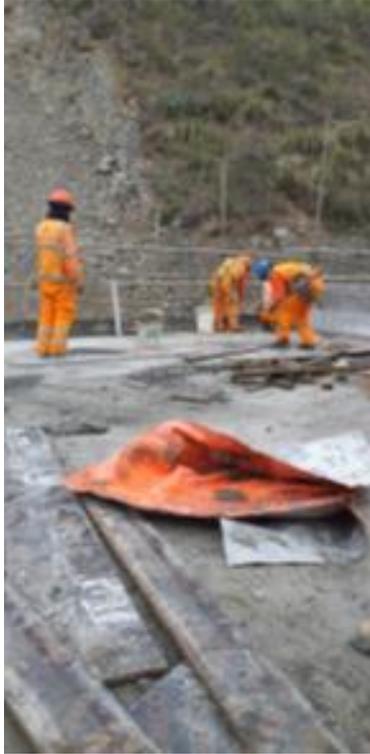
Actividades:
PROGRESIVA km. 225+325
1000.0 PUNTES MENORES: 1000.5 BARRERA DE CONCRETO ARMADO, 1000.6 VEREDAS DE CONCRETO ARMADO : Partida 612.A1 ENCOFRADO Y DESENCOFRADO EN SECO: desencofrado

CDescripcion _____:
En las progresivas 225+325 se realiza el desencofrado de las barreras y veredas de concreto armado en el Puente Jatungagra. Trabajan: 1 capataz, 12 obreros, 2 vigias.
