BITACORA ELECTRÓNICA DE OBRA

Confirma Bitacora: Nro Informe: 207 Fecha Informe: 28-12-2021 Nombre De La Obra: Carretera Patahuasi - Yauri - Sicuani, tramo: Negromayo-Yauri-San Genaro Personal Encargado: ROMMEL CHANCA RAMIREZ

Asunto:
Informe N° 207

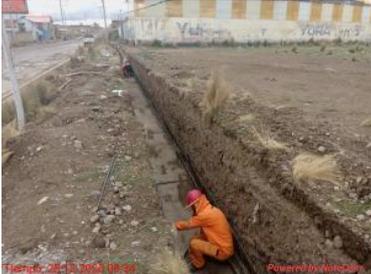
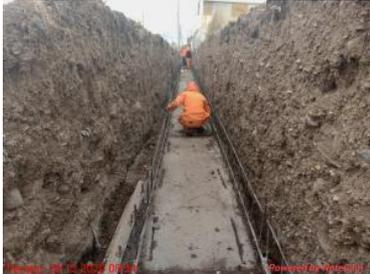
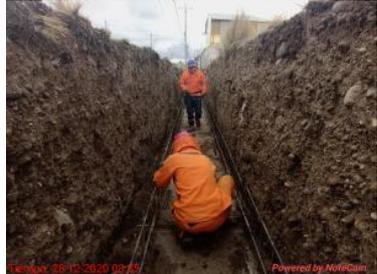
Actividades:
Km 135+822 hasta Km 135+848 encofrado del muro de canal tipo IV lado izquierdo, en el tramo II Tintaya - Yauri.

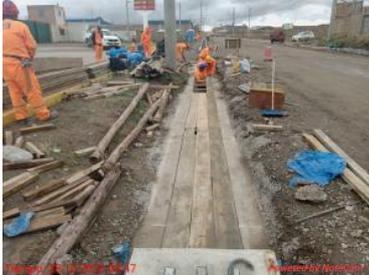
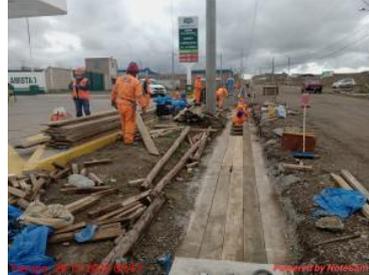
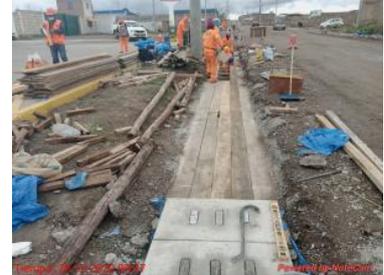
Km 135+635 hasta Km 135+620, Km 135+625 hasta Km 135+640 encofrado y vaciado de concreto de la tapa del canal tipo IV lado derecho e izquierdo respectivamente, en el tramo II Tintaya - Yauri.

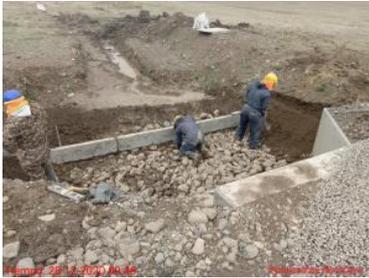
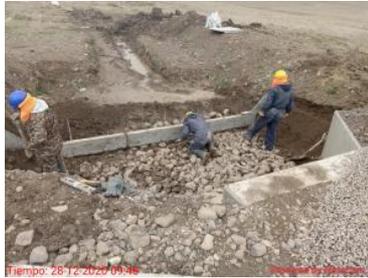
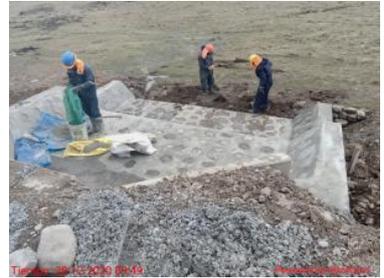
Km 82+320 encofrado y vaciado de concreto del ingreso y salida de la alcantarilla C. A., en el tramo I Negromayo - Tintaya.

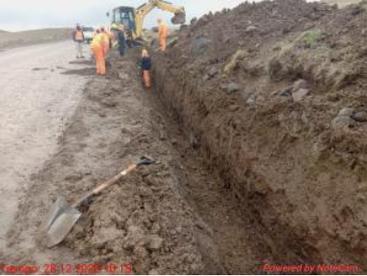
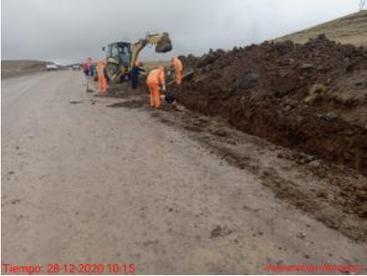
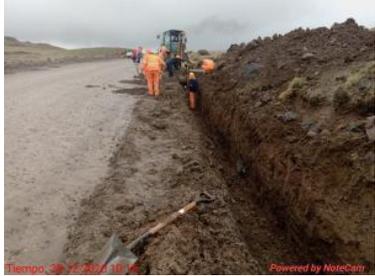
Actividades:
 Km 72+350 hasta Km 72+400 excavación, tendido de geotextil y relleno de material de filtro en subdren lado izquierdo, en el tramo I Negromayo - Tintaya.

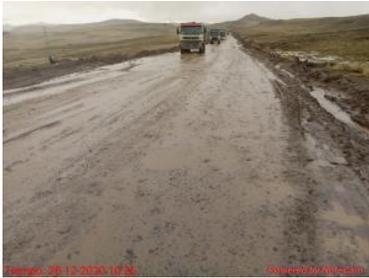
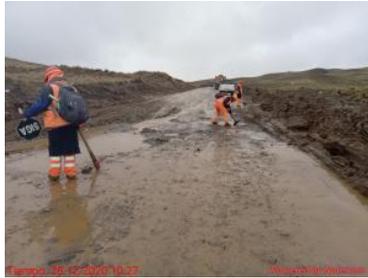
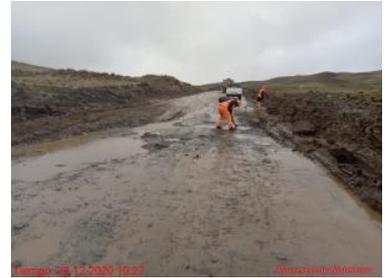
Actividades:
 Km 68+000 hasta Km 71+500 mantenimiento de vía, en el tramo I Negromayo - Tintaya.

Se recomienda al contratista realizar mantenimiento rutinario de la vía Km 68+000 hasta Km 71+500, es el tramo mas critico de la obra.

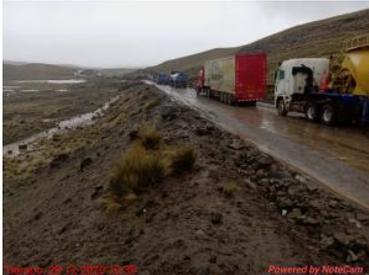
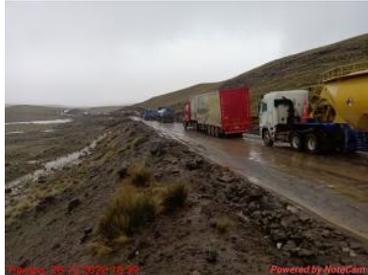
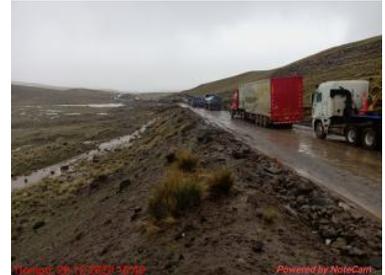
10- Incidencia: En Km 68+880 por presentar la carretera en mal condición por la constante lluvia en la zona no pueden pasar los carros, a espera de que realicen el mantenimiento correspondiente para dar transitabilidad.

Actividades:
 Km 68+880 por el mal estado de la carretera no hay pase, en el tramo I Negromayo - Tintaya.

Por la constante lluvia en la zona, el estado de la carretera se encuentra pésimo y los vehículos pesado no pueden pasar.
