BITACORA ELECTRÓNICA DE OBRA

Confirma Bitacora: Si	Nro Informe: 17	Fecha Informe: 29-12-2021	Nombre De La Obra: Carretera Oyon - Ambo, Tramo I: Oyon - Desvío Cerro de Pasco	Personal Encargado: LUZMILA GUERRA MOTTA
---------------------------------	---------------------------	-------------------------------------	----------------------------------------------------------------------------------------------	----------------------------------------------------

MEJORAMIENTO DE LA CARRETERA OYON - AMBO TRAMO 1: OYON DV. CERRO DE PASCO - HORARIO NOCTURNO

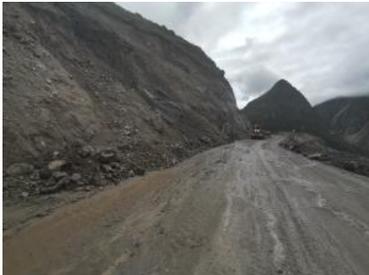
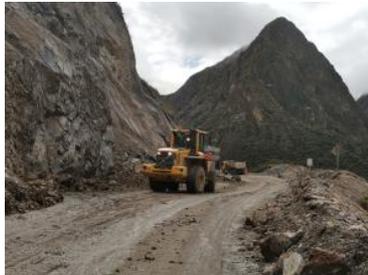
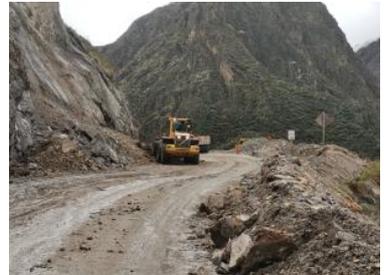
Actividades:
PROGRESIVA: KM 144+120 AL KM 149+600
103.A MANTENIMIENTO DE TRÁNSITO Y SEGURIDAD VIAL

PERSONAL VERIFICADO EN CAMPO: 1 INGENIERO DE PRODUCCION, 1 ENCARGADO, 1 OFICIAL, 2 PEÓN Y 2 VIGIAS
EQUIPOS VERIFICADOS EN CAMPO: 1 CARGADOR FRONTAL, 1 MOTONIVELADORA Y 1 VOLQUETE CON SUS RESPECTIVOS OPERADORES.
SE VERIFICA QUE EL MATERIAL EXCEDENTE PRODUCTO DE DESPRENDIMIENTOS DE MATERIAL ESTARIA SIENDO ACOPIO, EN CASO DE SER NECESARIO DICHO MATERIAL SERIA TRANSPORTADO AL DME N° 4 DEL PROYECTO.
SE REALIZA ACTIVIDADES DE LIMPIEZA DE DESPRENDIMIENTOS DE MATERIAL Y MANTENIMIENTO VIAL ENTRE LOS ENTRE EL KM 140+100 AL KM 140+200 Y KM 147+500 AL KM 149+600 RESPECTIVAMENTE.

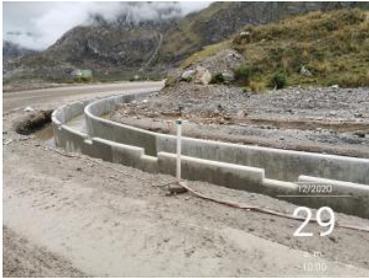
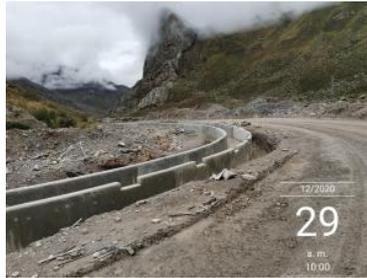
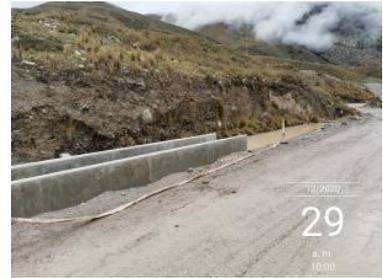
PROGRESIVA: KM 148+800 AL KM 152+300 APROXIMADAMENTE

DE LA CONSTRUCCIÓN DE CANALES EN EL TRAMO COMPRENDIDO ENTRE EL KM 148+800 AL KM 152+300 APROXIMADAMENTE, SE VERIFICA QUE EN ALGUNOS SECTORES NO SE REALIZARON ACTIVIDADES DE RELLENO ESTRUCTURAL A AMBOS LADOS O A UN LADO DEL CANAL, POR LO QUE, DEBIDO A LAS LLUVIAS PROPIAS DE LA TEMPORADA, ESTOS ESPACIOS SE VIENEN COLMATANDO DE AGUA, LO CUAL PODRÍA SOCAVAR LA BASE DEL CANAL, PONIENDO EN PELIGRO DE DAÑOS LAS ESTRUCTURAS CONSTRUIDAS. SE SUGIERE DE SER NECESARIO ACCIONES CORRECTIVAS INMEDIATAS, A FIN DE PROTEGER LA ESTABILIDAD DE LAS ESTRUCTURAS EJECUTADAS Y POR TANTO LA CALIDAD DE LA OBRA.

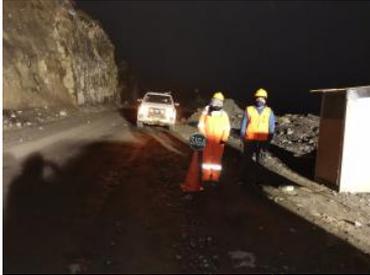
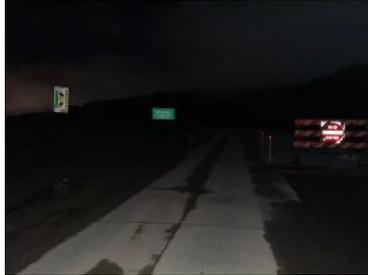
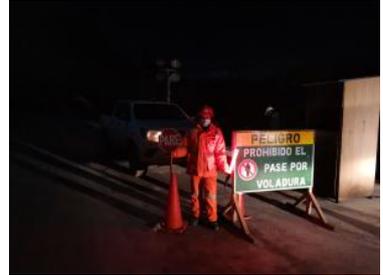
Actividades:
PROGRESIVA: KM 155+900 AL KM 157 + 900 APROXIMADAMENTE
CONTROL DE TRAFICO

Se verifica las actividades nocturnas descritas por el contratista de protección pavimentos hidráulicos entre el km 155+900 al km 157 + 900 aproximadamente

PERSONAL: 2 VIGIA (CONTROLADOR DE TRAFICO)
EQUIPOS: 1 CAMIONETA RURAL CON SU CONDUCTOR
SE VERIFICA QUE, LA LUMINARIA UBICADA EN EL KM 157+900 APROXIMADAMENTE, SE ENCUENNTA FUERA DE SERVICIO, TOMANDOSE CONOCIMIENTO, QUE TENDRIA DESPERFECTOS.
SE VERIFICA QUE EN EL KM 157+500 APROXIMADAMENTE (SECTOR INTERMEDIO DE UBICACIÓN DE LAS VIGIAS), SE CUENTA CON ACCESO VEHICULAR DE CAMPAMENTO MINERO, DEL CUAL INGRESAN Y SALEN VEHICULOS (SIN CONTROL ALGUNO) Y AL CRUCE VEHICULAR INVADEN EL AREA PROTEGIDA DEL PAVIMENTO HIDRAULICO, PONIENDO EN RIESGO UNA PREMATURA FATIGA EN EL PAVIMENTO CONSTRUIDO QUE SE ENCUENTRA EN PROCESO DE FRAGUADO.

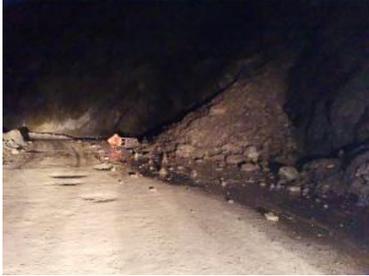
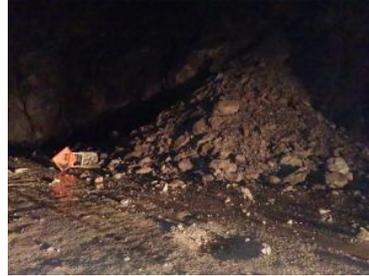
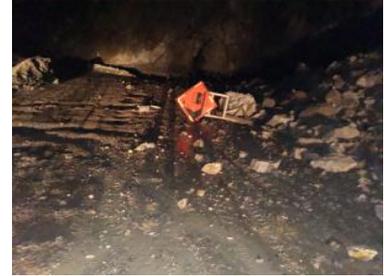
PROGRESIVA: KM 140+000 AL KM 140+020 APROXIMADAMENTE
CAIDA DE PIEDRAS Y MATERIAL

Se verifica desprendimiento de piedras y material en el km 140+000 al km 140+020 aproximadamente.

SE VERIFICA CAÍDA DE PIEDRAS Y MATERIAL EN EL KM 140+000 AL KM 140+020
APROXIMADAMENTE, ALGUNAS PIEDRAS INVADEN EL ANCHO DE LA VÍA.
