BITACORA ELECTRÓNICA DE OBRA

Confirma Bitacora: Si
Nro Informe: N 020-PVN - MJQY - 2021
Fecha Informe: 06-01-2021
Nombre De La Obra: HUANUCO - HUALLANCA (T1)
Personal Encargado: MICHAEL JESUS QUISPE YAURI.

OBRA N° 127-2018-MTC/20.2 CON LA EMPRESA CONTRATISTA CR20-(CHINA RAILWAY 20 BUREAU GROUP CORPORACIÓN) PARA LA EJECUCIÓN DE LA OBRA “MEJORAMIENTO, CONSERVACIÓN POR NIVELES DE SERVICIO Y OPERACIÓN DE CORREDOR VIAL HUÁNUCO-LA UNIÓN-HUALLANCA-DV. ANTAMINA/EMP. PE-3N (TINGO CHICO)-NUEVAS FLORES-LLATA-ANTAMINA”, TRAMO I: INICIA (HUÁNUCO) KM 00+000 Y CULMINA (PUNTO UNIÓN) KM 52+920.

Panel Fotográfico de la Bitacora de Obras

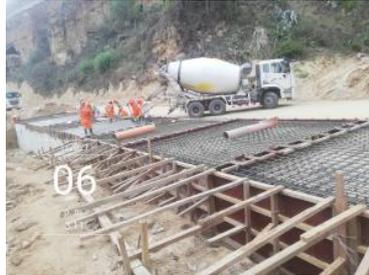
Foto2:

PROGRESIVA: KM 08+506 AL KM 08+526 LADO IZQUIERDO

COLOCACIÓN DE CONCRETO ARMADO DE FC=280/KG/CM2 DEL LADO IZQUIERDO DE LOS PAÑOS N° 01, 03, 05, 07
