## BITACORA ELECTRÓNICA DE OBRA

**Confir ma Bitaco ra:** Si  
**Nro Informe:** 0006  
**Fecha Informe:** 09-01-2021  
**Nombre De La Obra:** Carretera Oyon- Ambo, Tramo II: Dv. Cerro de Pasco- Dv. Chacayan  
**Personal Encargado:** BORIS WALTER AYLLÓN CARCELÉN

### Panel Fotográfico de la Bitacora de Obras

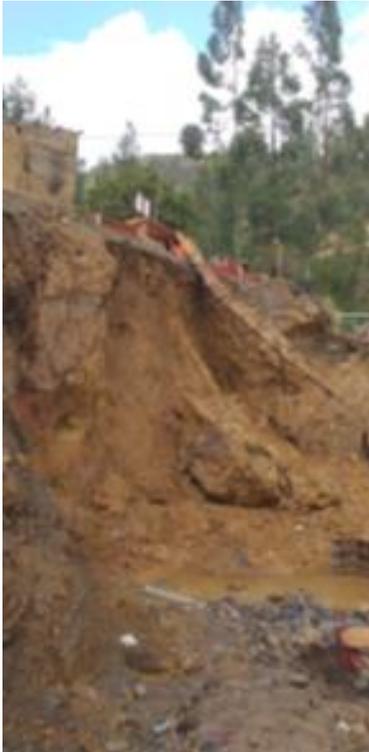
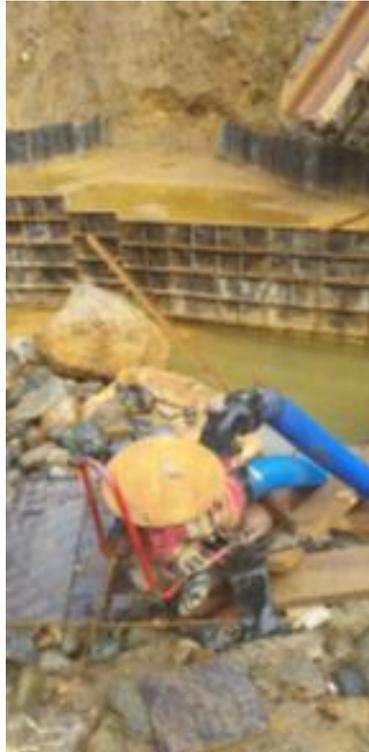
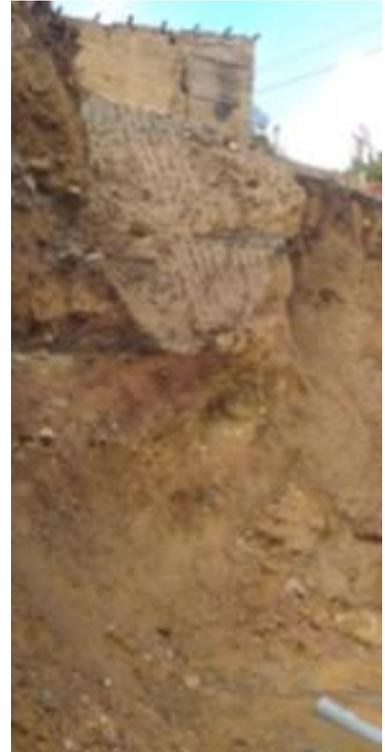
**Actividades:**  
PROGRESIVA KM. 223+369  
VISITA DE MONITOREO AL PUENTE MENOR : MICHIVILCA

**CDescripcion\_\_\_\_\_:**  
En la progresiva Km. 223+369 se realiza la visita de monitoreo al sitio donde se construye el puente menor MICHIVILCA RUMI, donde continua inundado la zona excavada de los cimientos del futuro puente. actualmente se continua con las labores de bombeo de succión del agua empozada en la zona de cimientos. Solo hay un trabajador encargado de prender y apagar las bombas de achique.  
Se observa que hasta la fecha no se realiza ninguna actividad de la obra en esta zona.

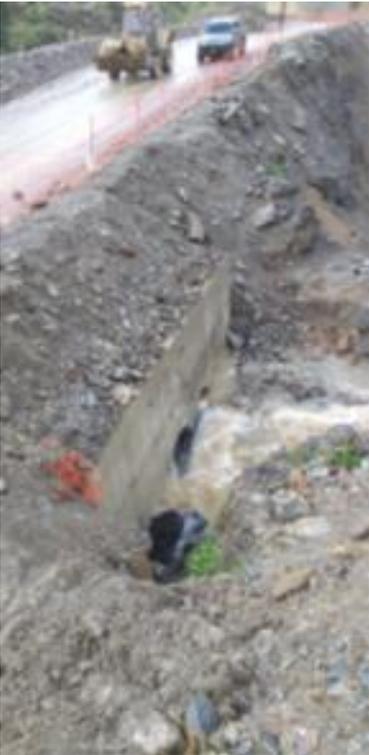
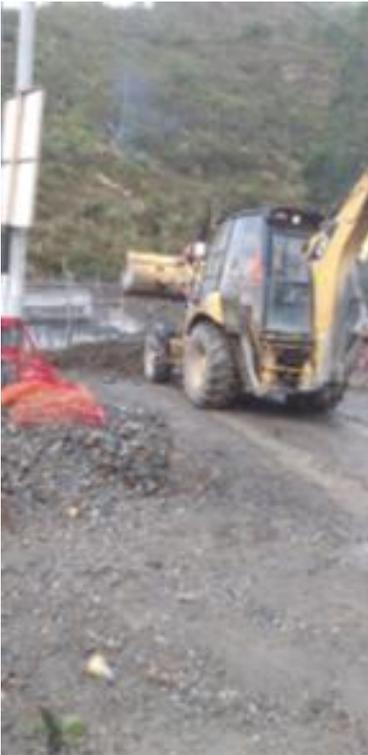
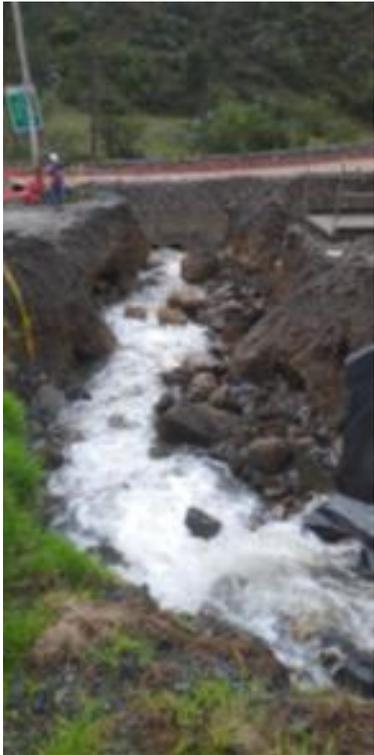
**Actividades:**  
PROGRESIVA KM. 225+325  
VISITA DE MONITOREO EN EL PUENTE MENOR: JATUNGAGRA

**CDescripcion\_\_\_\_\_:**  
En la progresiva km. 225+325 se realiza visita de monitoreo al desvío del cauce del Puente menor Jatungagra. Se realizan actividades de mejoramiento del desvío del cauce que se ha desmoronado por las lluvias ocurridas en horas de la noche. Se participo a la Contratista del problema y hoy realizan labores de enrocado de los taludes del desvío, el cual reforzaran con cemento. Las alcantarillas serán limpiadas para que dejen escurrir las aguas al 100 %. Se utiliza una retroexcavadora, herramientas menores, trabajo: 1 capataz, 4 obreros, 1 operador.

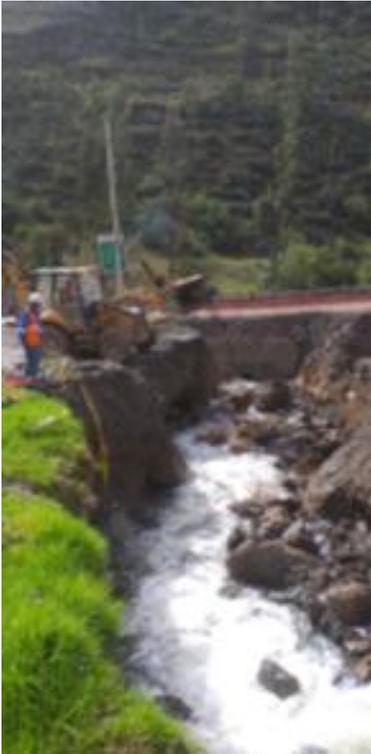
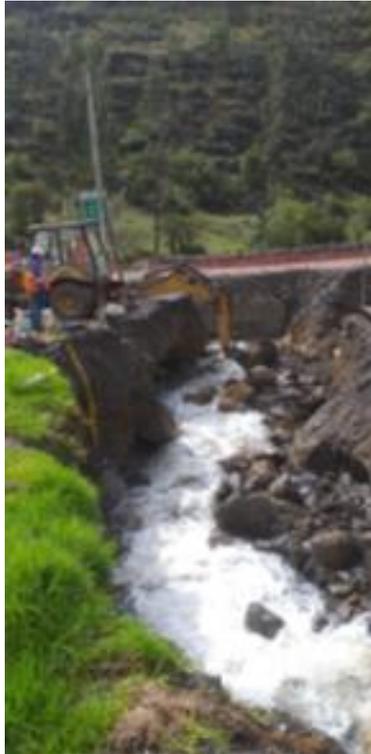
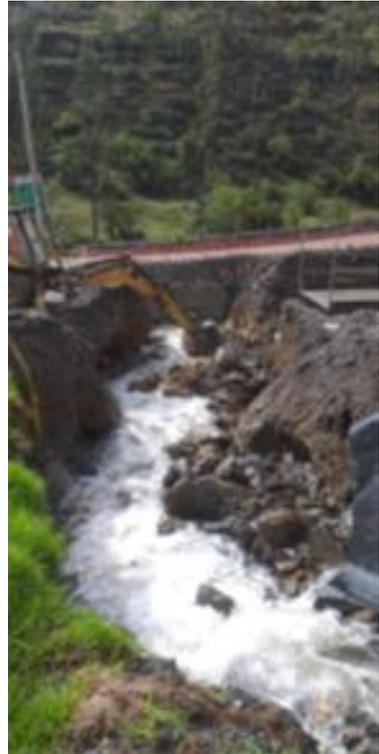
**Actividades:**  
PROGRESIVA KM. 225+325  
VISITA DE MONITOREO EN EL PUENTE MENOR: JATUNGAGRA ( Enrocado en desvío de cauce )

**CDescripcion** \_\_\_\_\_:  
En la progresiva Km. 225+325 se realiza la visita de monitoreo al sitio del puente Jatungagra, donde se esta realizando el mejoramiento del desvio del cauce del puente Jatungagra, Se utiliza una retroexcavadora donde se le coloca rocas en las paredes de los taludes y se le colocara mortero de cemento para su estabilización. trabajan 1 capataz, 1 operador, 4 obreros para la limpieza de las tuberías de alcantarillas.

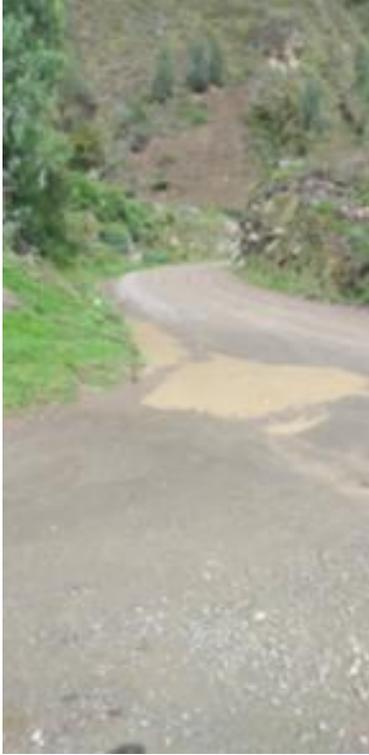
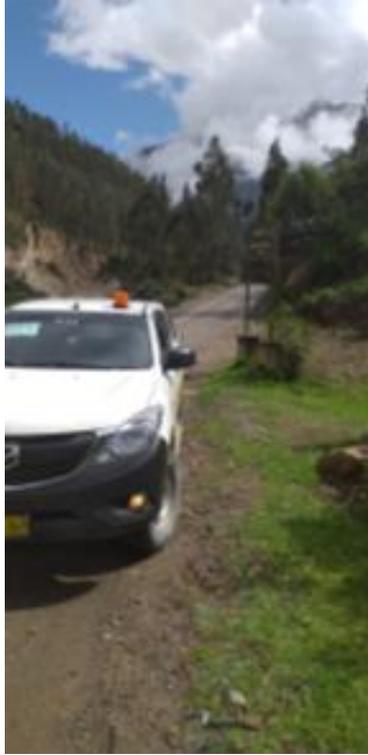
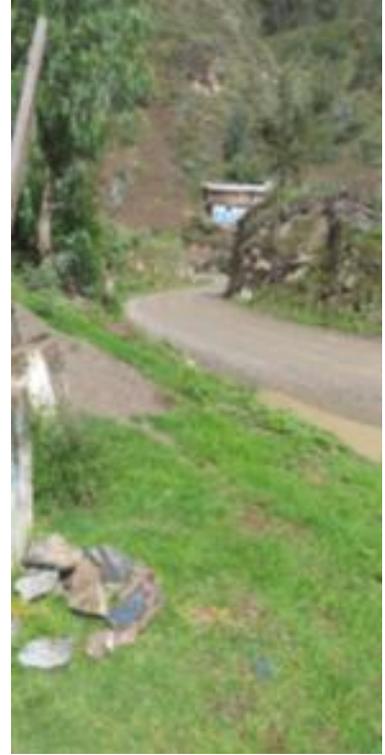
**Actividades:**  
PROGRESIVA KM. 230+000  
VISITA DE MONITOREO AL FINAL DEL TRAMO II: DESVIO CHACAYAN

**CDescripcion\_\_\_\_\_:**  
En la progresiva Km. 230+000 se realiza la visita de monitoreo al desvio chacayan ( final del tramo 2) NO HAY ACTIVIDADES DE OBRA EN ESTA ZONA.

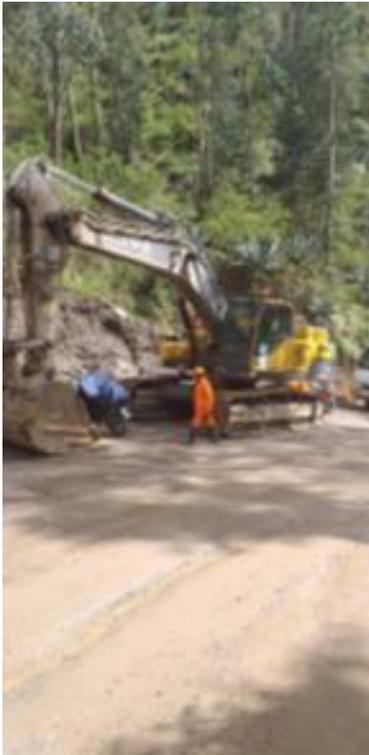
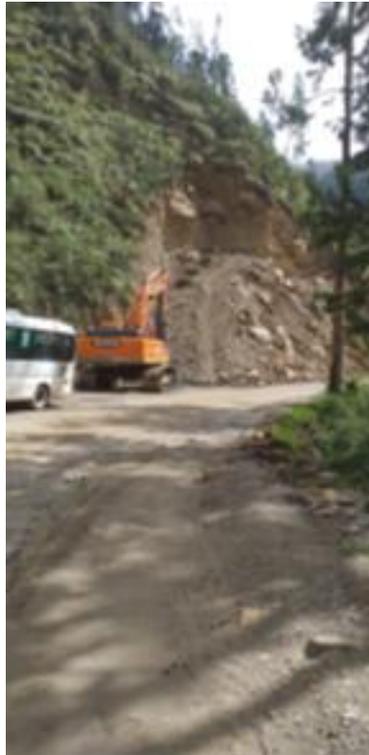
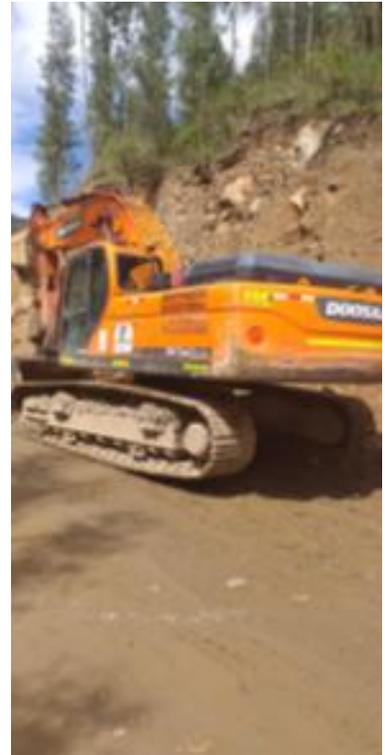
**Actividades:**  
PROGRESIVA KM. 216+000  
VISITA DE MONITOREO A LOS RECURSOS DEL CONTRATISTA: MAQUINARIAS EN LA VIA.

**CDescripcion\_\_\_\_\_:**  
En la progresiva km. 216+000 se realiza la visita de monitoreo a los recursos del contratista ubicados en un lado de la via. Se observan tres excavadoras de oruga , el cual sus operadores, estan cumpliendo la cuarentena para iniciar sus actividades el dia lunes 11-01-2021. poco a poco se van reintegrando el personal al sitio de la obra.

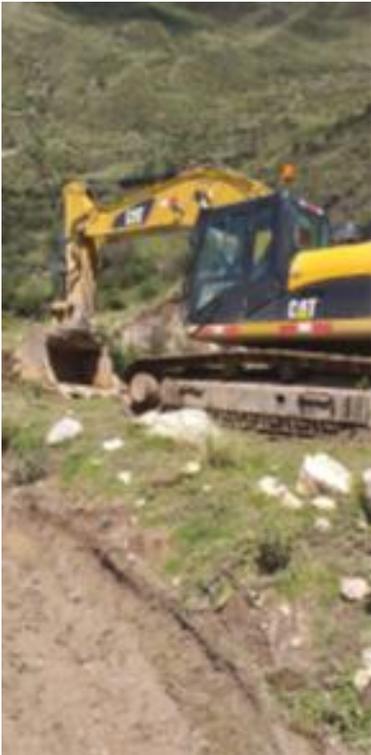
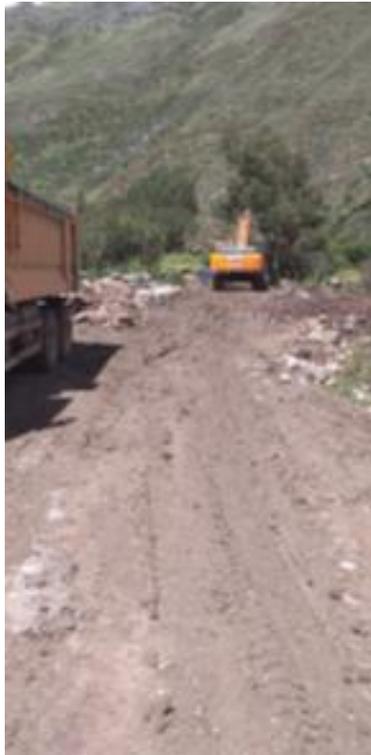
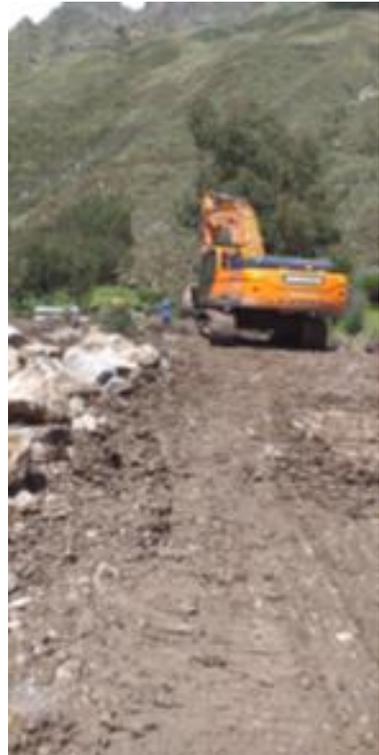
**Actividades:**  
PROGRESIVA KM. 201+600  
VISITA DE MONITOREO AL SECTOR RABI: CONSTRUCCIÓN DE VIA DE ACCESO DE EMERGENCIA

8) Incidentes: la Noche del día Sabado 02 y el día Domingo 03 ha ocurrido una crecida de la laguna MiLPoPAMPA, ocasionando la inundación, y daño a la via existente en la progresiva 201+520 en un tramo de 600 metros ocasionando colapso a la vía, actualmente continua que NO HAY PASO para vehiculos en este sector.

**CDescripcion\_\_\_\_\_:**  
En la progresiva KM. 201+600 se realiza una via acceso de emergencia, utilizando dos excavadora de oruga, 4 volquetes ,1 equipo cargador . trabajan 1 capataz, 3 operadores, 4 choferes. 2 vigias, 1 ing. de producción. Se coloca rocas medianas a la via de acceso.

Continúa los trabajos de emergencia en la Progresiva KM. 201+400 a km. 201+900 donde la inundación a dañado la plataforma de la vía, actualmente NO HAY PASO por este sector. Se ha presentado la Contratista , con dos equipo excavador de oruga, un cargador frontal y cuatro volquetes. se realiza el transporte de rocas para realizar el enrocado en cada margen de la via y una vía de acceso.

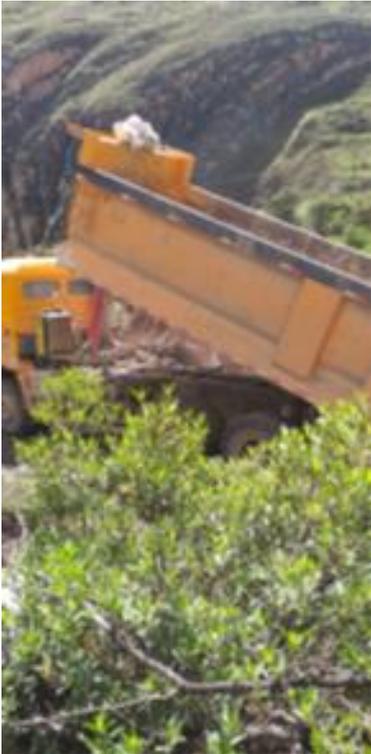
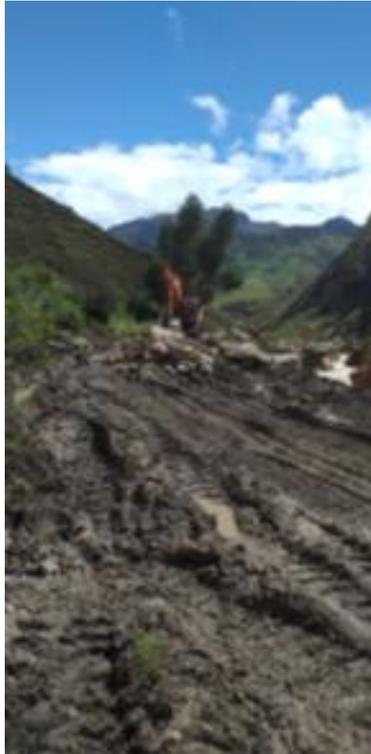
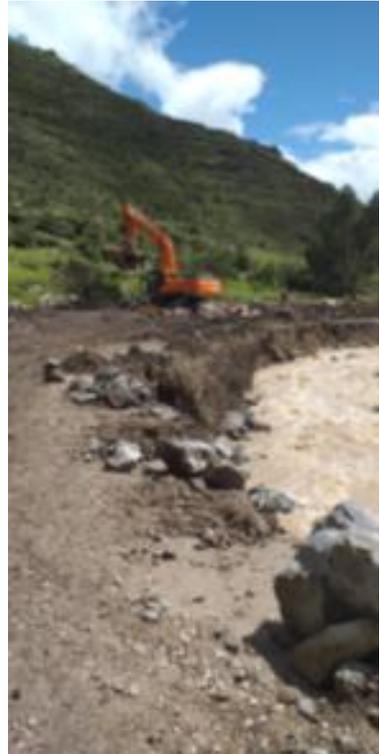
**Actividades:**  
PROGRESIVA KM. 201+700  
VISITA DE MONITOREO AL SECTOR RABI: CONSTRUCCIÓN DE VIA DE ACCESO DE EMERGENCIA

**CDescripcion** \_\_\_\_\_:  
En la progresiva Km. 201+700 se realiza el monitoreo diario en la zona afectada por la rotura de la plataforma en el Sector Rabí, donde se transporta material de roca y se extiende con equipo excavadora de oruga. Se utiliza para estas actividades: 1 excavadora de oruga, 4 volquetes, 1 cargador frontal y trabajan en el sitio: 1 capataz, 2 operadores, 4 choferes, 2 vigias. 1 ing. de producción.

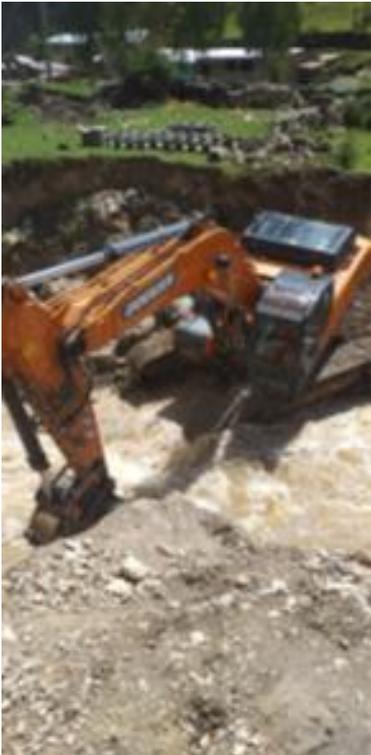
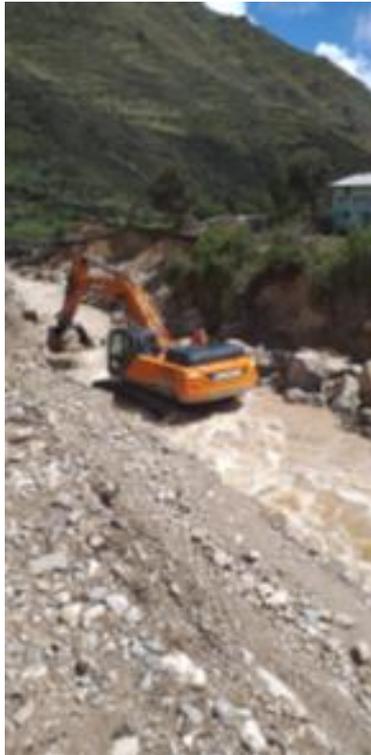
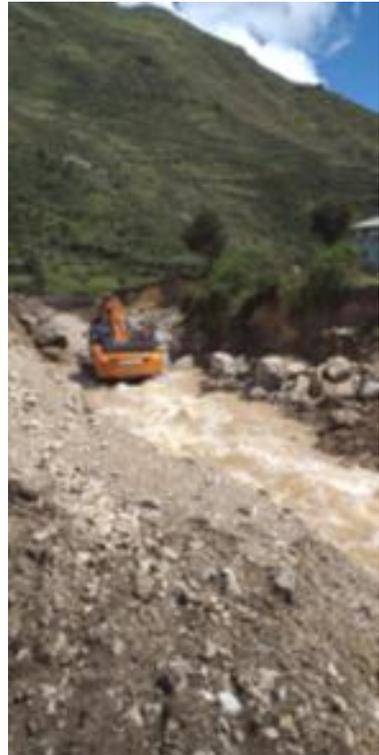
**Actividades:**  
PROGRESIVA KM. 200+560  
VISITA DE MONITOREO AL SECTOR RABI: CONSTRUCCIÓN DE ENROCADO DE TALUDES DE EMERGENCIA

**CDescripcion** \_\_\_\_\_:  
En la progresiva km. 200+560 se realiza la visita de monitoreo al sector Rabi, donde se realiza la construcción de enrocado de los taludes, se utiliza una excavadora de oruga, trabajan : 1 capataz, 1 operador. Hoy ha disminuido considerablemente el caudal porque no llovió en la zona.
