## BITACORA ELECTRÓNICA DE OBRA

<b>Confirma Bitacora:</b> Si	<b>Nro Informe:</b> N 022-PVN - MJQ Y - 2021	<b>Fecha Informe:</b> 08-01-2021	<b>Nombre De La Obra:</b> HUANUCO - HUALLANCA (T1)	<b>Personal Encargado:</b> MICHAEL JESUS QUISPE YAURI.
---------------------------------	---	-------------------------------------	---	---

OBRA N° 127-2018-MTC/20.2 CON LA EMPRESA CONTRATISTA CR20-(CHINA RAILWAY 20 BUREAU GROUP CORPORATION) PARA LA EJECUCIÓN DE LA OBRA "MEJORAMIENTO, CONSERVACIÓN POR NIVELES DE SERVICIO Y OPERACIÓN DE CORREDOR VIAL HUÁNUCO-LA UNIÓN-HUALLANCA-DV. ANTAMINA/EMP. PE-3N (TINGO CHICO)-NUEVAS FLORES-LLATA-ANTAMINA", TRAMO I: INICIA (HUÁNUCO) KM 00+000 Y CULMINA (PUNTO UNIÓN) KM 52+920.

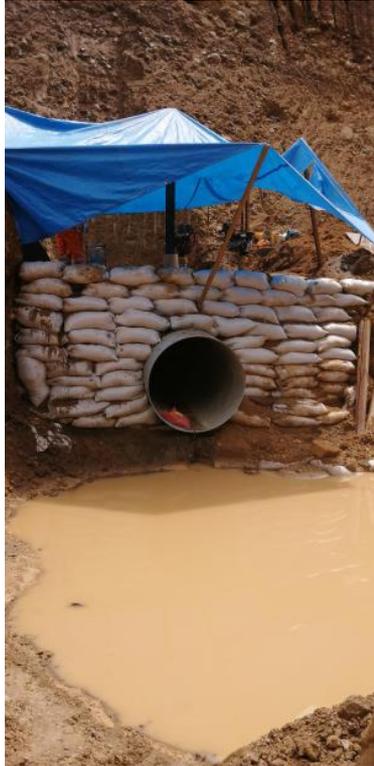
**Foto2:**

**Actividades:**  
PROGRESIVA: KM 13+860.00  
ALCANTARILLA PROYECTADA TMC Ø 48" DE LONGITUD 13.77 METROS CONTRACTUAL  
COLOCACIÓN DE CAMA DE ARENA Y TENDIDO DE TUBERÍA AGUAS ABAJO

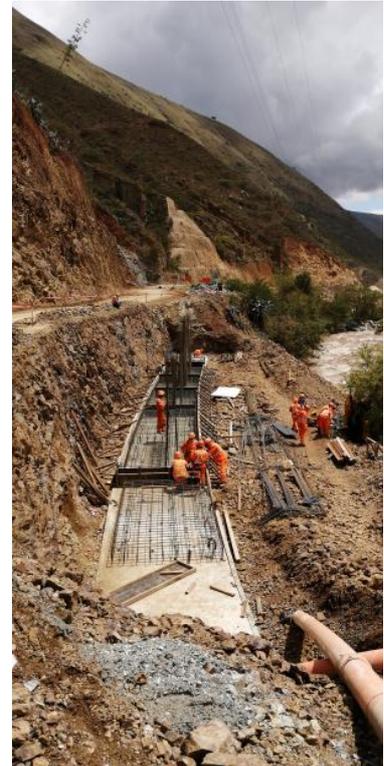
**Foto3:**

**ARMADO Y TEJIDO DE LA FIERRERIA PARA LA ELEVACIÓN DE LA ZAPATA DEL MURO DE CONTENCIÓN**

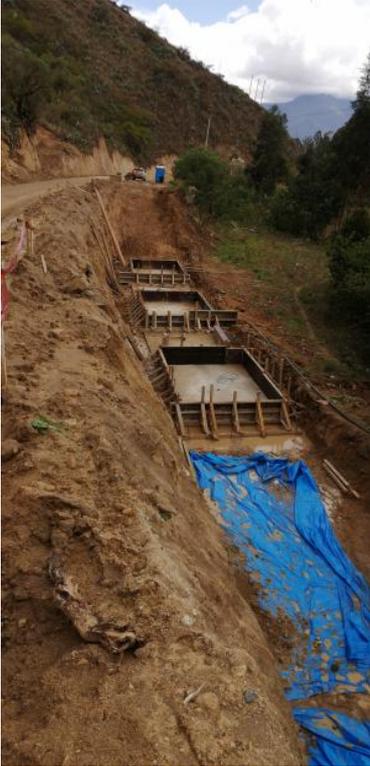
**Foto2:**

**Actividades:**  
PROGRESIVA: KM 08+530  
ENCOFRADO CON PANELES DE MADERA PARA LA ARMADURA DE CONCRETO ARMADO DEL MURO DE CONTENCIÓN
