BITACORA ELECTRÓNICA DE OBRA

SALDO DE OBRA INICIAL (OI): TRAMO 2: CANTA – HUAYLLAY DEL MEJORAMIENTO, REHABILITACIÓN Y CONSERVACIÓN POR NIVELES DE SERVICIO Y OPERACIÓN DEL CORREDOR VIAL, LIMA – CANTA – HUAYLLAY – DV. COCHAMARCA – EMP. PE 3N
CONTRATISTA: CHINA ROAD AND BRIDGE CORPORATION SUCURSAL PERU (CONTRATO N° 103-2019-MTC/20)
SUPERVISOR: CONSORCIO CESEL - CAL Y MAYOR (CONTRATO DE CONSULTORIA DE OBRA N° 077-2014-MTC/20)

Actividades:
 OBRA INICIAL (OI): TRAMO 2: CANTA - HUAYLLAY
 SECTOR ENTRE LAS PROGRESIVAS DEL KM 85+110 AL KM 85+210
 PEDRAPLENES

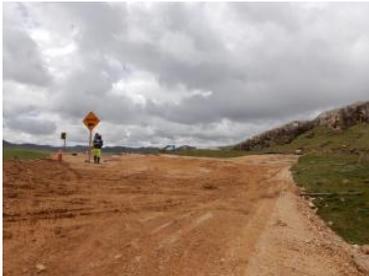
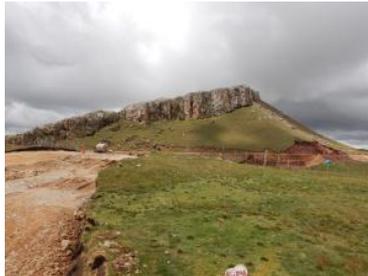
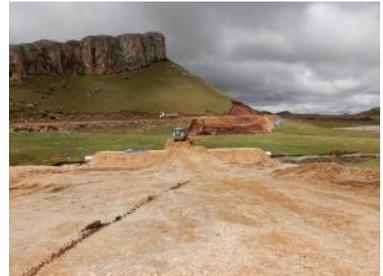
CDescripcion _____ :
 SE CONSTATÓ QUE SE REALIZAN TRABAJOS Y ACTIVIDADES DE PEDRAPLENES CONSISTENTES EN SU ETAPA DE EXCAVACIÓN Y ELIMINACIÓN DE MATERIAL DE CORTE CON UN OFICIAL, UN CAPATAZ, DOS VIGIAS, UNA EXCAVADORA CON SU OPERARIO Y TRES CAMIONES VOLQUETES OPERADOS, TRASLADANDO MATERIAL AL DEPOSITO DE MATERIAL EXCEDENTE DEL KM 86+200.

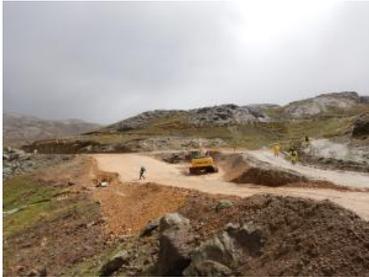
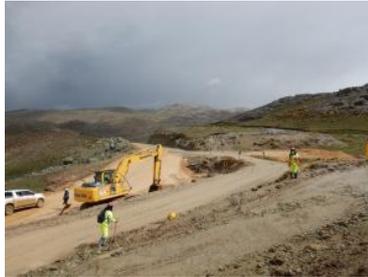
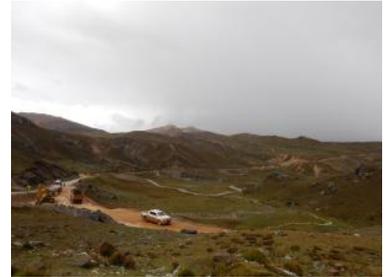
Actividades:
OBRA INICIAL (OI): TRAMO 2: CANTA - HUAYLLAY
SECTOR ENTRE LAS PROGRESIVAS DEL KM 70+650 AL KM 70+700
CONFORMACION DE TERRAPLENES

SE CONSTATÓ LA EJECUCIÓN DE TRABAJOS Y ACTIVIDADES DE CONFORMACIÓN DE TERRAPLENES LOCALIZADO ENTRE LAS PROGRESIVAS DEL KM 70+650 AL KM 70+700, CON LA PARTICIPACION DE SEIS TRABAJADORES, DOS VIGIAS, UN CARGADOR FRONTAL, UNA MOTONIVELADORA, UN CISTERNA, UN RODILLO CON SU OPERADOR

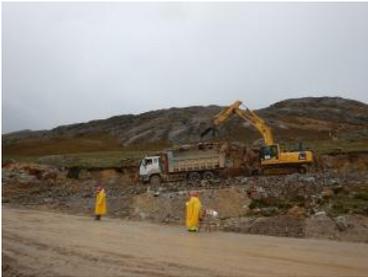
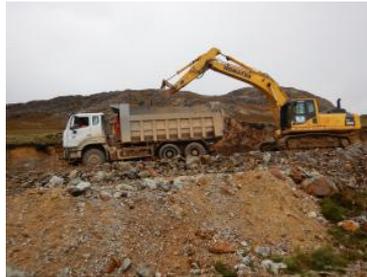
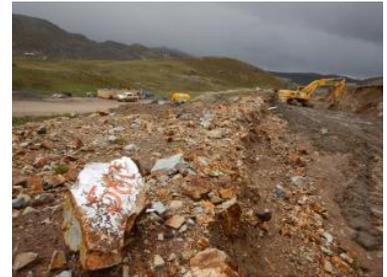
OBRA INICIAL (OI): TRAMO 2: CANTA - HUAYLLAY
SECTOR ENTRE LAS PROGRESIVAS DEL KM 67+540 AL KM 67+660
EXCAVACIÓN EN EXPLANACIONES EN MATERIAL COMÚN

SE CONSTATÓ LA EJECUCIÓN DE TRABAJOS Y ACTIVIDADES DE EXCAVACIÓN EN EXPLANACIONES EN MATERIAL COMÚN LOCALIZADO ENTRE LAS PROGRESIVAS DEL KM 67+540 AL KM 67+660, CON LA PARTICIPACION DE DOS TRABAJADORES, DOS VIGIAS, UNA EXCAVADORA CON SU OPERADOR Y DOS CAMIONES VOLQUETES OPERADOS, TRASLANDO EL MATERIAL EXCEDENTE AL DME
