BITACORA ELECTRÓNICA DE OBRA

Confirma Bitacora: Si
Nro Informe: 25
Fecha Informe: 11-01-2021
Nombre De La Obra: Carretera Oyon - Ambo, Tramo I: Oyon - Desvío Cerro de Pasco
Personal Encargado: LUZMILA GUERRA MOTTA

Asunto:
MEJORAMIENTO DE LA CARRETERA OYON - AMBO TRAMO 1: OYON DV. CERRO DE PASCO

Panel Fotográfico de la Bitacora de Obras

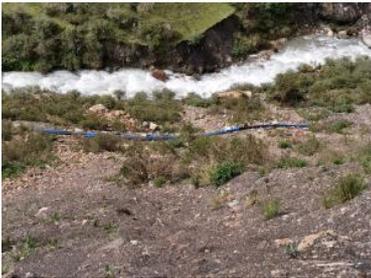
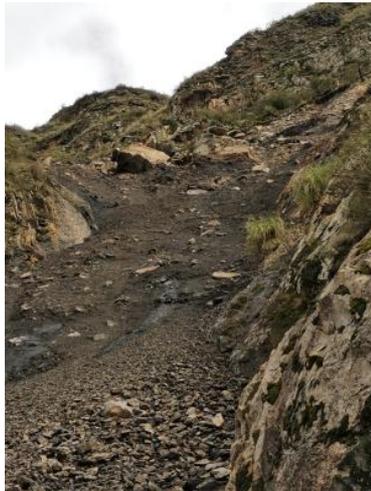
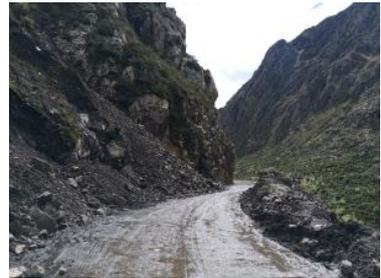
PROGRESIVA: 141+350 aproximadamente

Se participa en la verificación por parte de los especialistas de Seguridad y Salud en el Trabajo del CVA y CSO, respecto a posible deslizamiento de rocas de gran tamaño y su inminente afectación a la red de agua potable de la localidad de Oyón.

Se verifica que, de los deslizamientos de talud superior en el tramo se ha acomodado el material al exterior de la plataforma - formando una especie de berma, a fin de evitar que el material que se viene deslizando pueda caer hacia el talud inferior en donde se encuentra la red de agua potable de la localidad de Oyón y dañarla.

Sin embargo, en la parte superior del talud existen rocas de gran tamaño que podrían ceder y afectar a la red de agua potable de la localidad de Oyón, es por ello que los especialistas antes mencionados evalúan alternativas de protección y prevención a fin de minimizar riesgos de daños a las estructuras antes indicadas.
