BITACORA ELECTRÓNICA DE OBRA

Confir ma Bitacora: Si
Nro Informe: 0007
Fecha Informe: 11-01-2021
Nombre De La Obra: Carretera Oyon- Ambo, Tramo II: Dv. Cerro de Pasco- Dv. Chacayan
Personal Encargado: BORIS WALTER AYLLÓN CARCELÉN

NUMERO DE INFORME : 0007
CONTRATO DE OBRA: No. 167-2018-MTC/ 20.2 de fecha 20/12/2018- Con precios de Octubre del 2017
EMPRESA CONTRATISTA: CONSORCIO CARRETERO DEL PERU (CHINA GEZHOUBA GROUP COMPANY LIMITED SUCURSAL DEL PERU Y EIVI S.AC.)
OBRA: Mejoramiento de la Carretera OYON - AMBO TRAMO 2 DESVIO CERRO DE PASCO DESVIO CHACAYAN TRAMO 2 progresiva km. 181+000 a la progresiva km. 230+000 Visita desde Yanahuanca (Km. 215+400) hasta la progresiva KM. 230+000 (Desvio Chacayan) y hasta la progresiva 201+000(Sector Rabit).

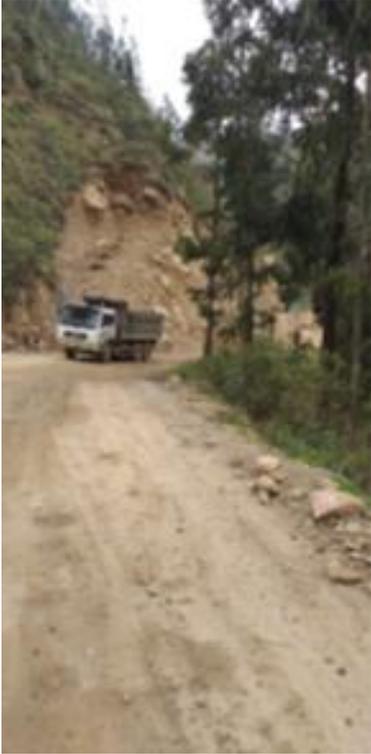
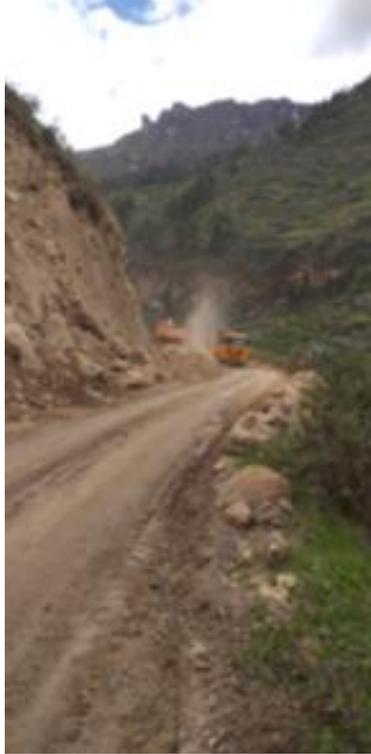
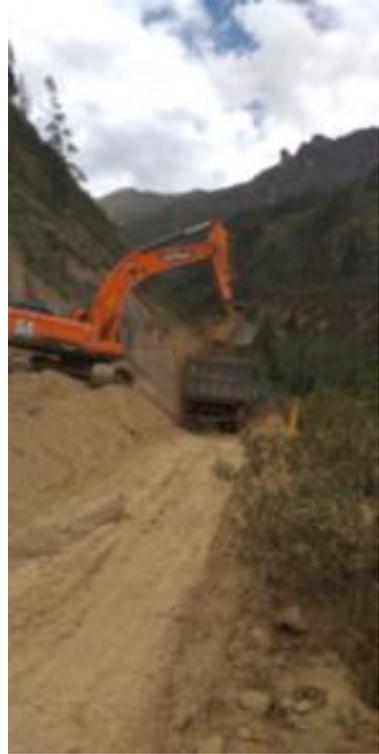
Actividades:
PROGRESIVA KM. 216+300
200.0 MOVIMIENTO DE TIERRAS: PARTIDA 205.A EXCAVACION EN EXPLANACIONES EN MATERIAL COMUN:

CDescripcion _____:
En la progresiva Km. 216+300 se realiza la excavación en explanaciones en material común, donde se utiliza los siguientes recursos: 2 excavadoras de oruga, 8 volquetes , trabajan en el sitio: 1 capataz, 2 operadores, 8 choferes, 2 vigías.

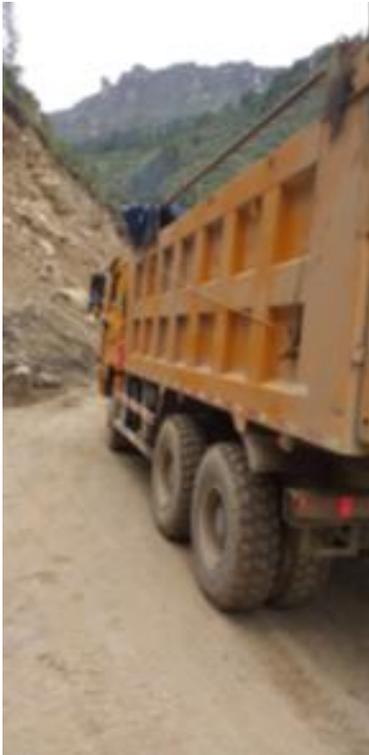
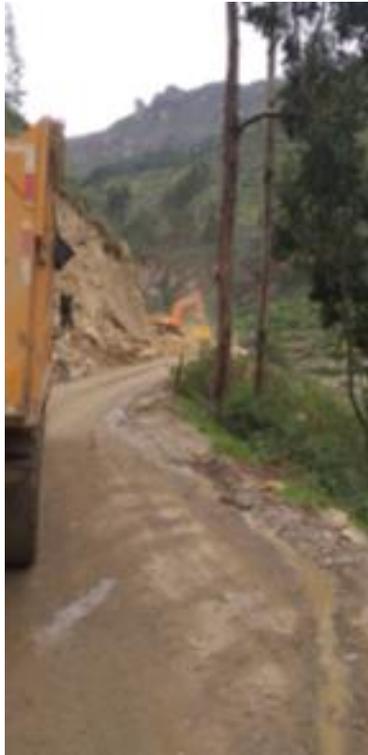
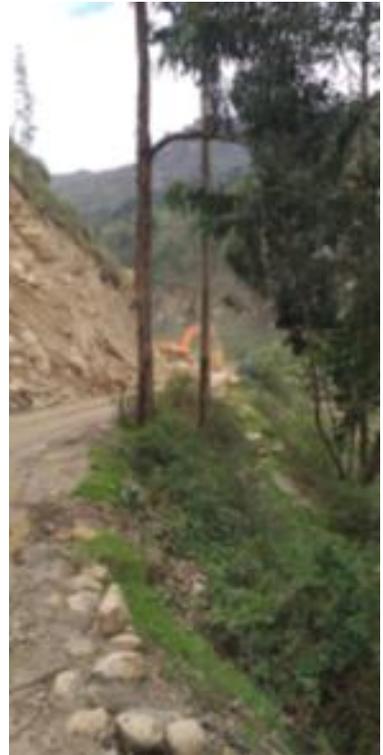
Actividades:
PROGRESIVA KM. 216+200
700.0 TRANSPORTES: partida 700.H TRANSPORTE DE ELIMINACION DE MATERIAL A DME PARA D>1 KM.

CDescripcion_____:
En la progresiva KM. 226+200 se realiza el transporte de eliminación de material hacia el DME 220+250 , se utiliza 8 volquetes y 2 excavadoras. trabajan : 1 capataz, 8 choferes, 2 operadores, 2 vigias.

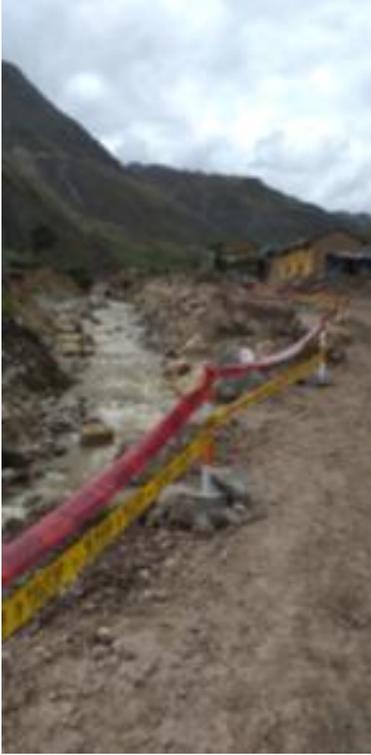
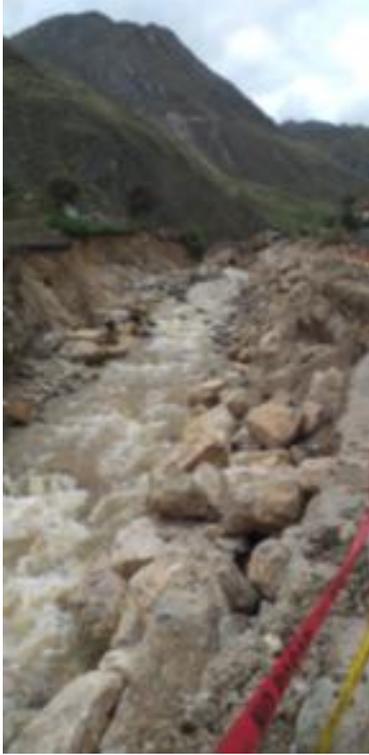
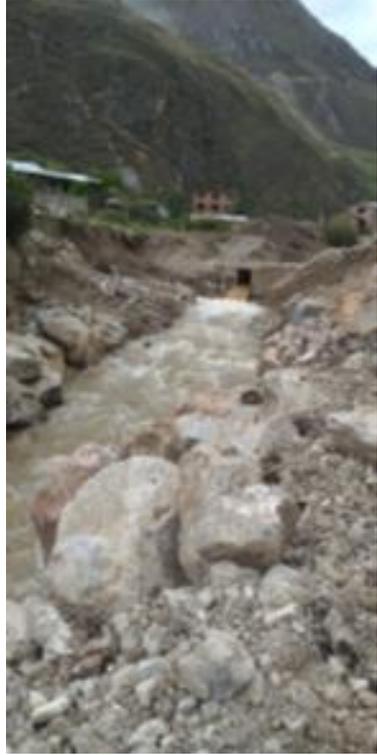
Actividades:
PROGRESIVA KM. 201+520 A KM. 201+720
VISITA DE MONITOREO EN LA ZONA AFECTADA DEL SECTOR RABI

8) Incidentes: la Noche del día Sabado 02 y el día Domingo 03 ha ocurrido una crecida de la laguna MiLPoPAMPA, ocasionando la inundación, y daño a la vía existente en la progresiva 201+520 en un tramo de 600 metros ocasionando colapso a la vía, actualmente continua que NO HAY PASO para vehiculos en este sector.

CDescripcion_____:
En la progresiva km. 201+520 a Km. 201+720 se realiza la visita de monitoreo a la zona afectada del sector Rabí. Se observa el enrocado realizado, pero se ven las maquinarias paradas. La población solicita que se coloque alcantarillas en el sitio, mejorar el enrocado y terminar la construcción de la vía de acceso, para dar paso hacia el desvío Cerro de Pasco.

Continúa los trabajos de emergencia en la Progresiva KM. 201+400 a km. 201+900 donde la inundación a dañado la plataforma de la vía, actualmente NO HAY PASO por este sector. Se ha presentado la Contratista , con dos equipo excavador de oruga, un cargador frontal y cuatro volquetes. se realiza el transporte de rocas para realizar el enrocado en cada margen de la via y una vía de acceso.

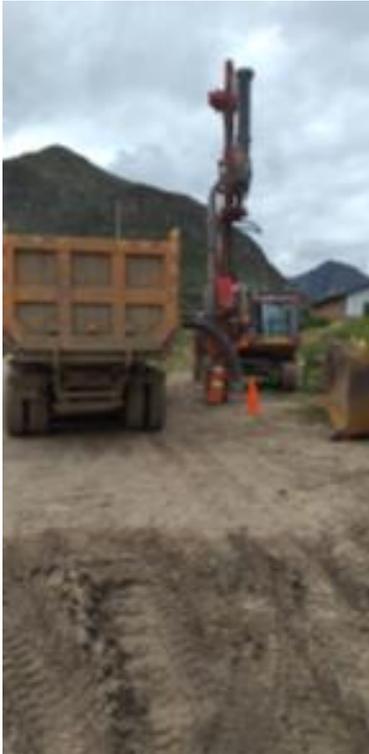
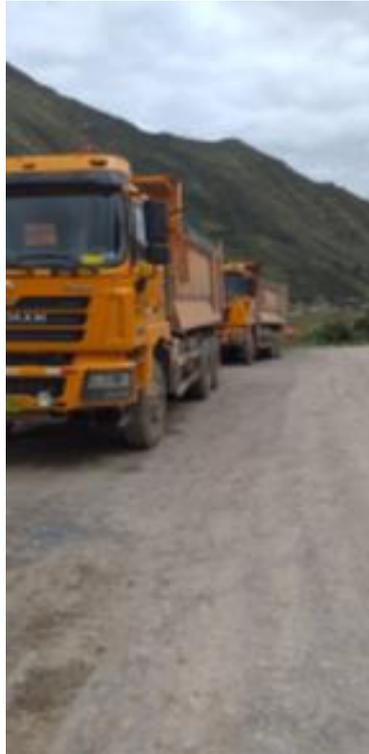
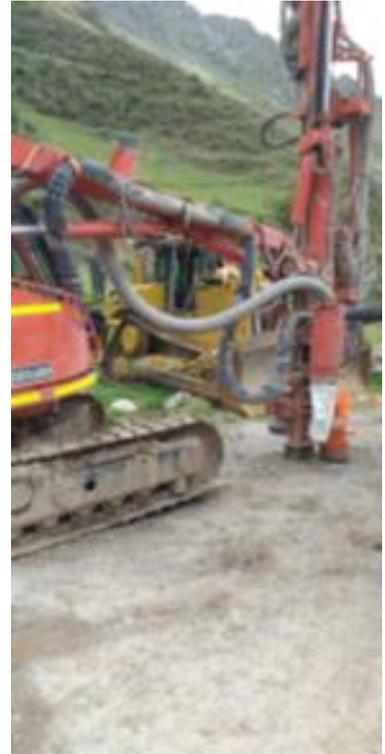
Actividades:
PROGRESIVA KM. 199+680
VISITA DE MONITOREO A LOS RECURSOS EXISTENTES EN LA VIA DEL CONTRATISTA:

CDescripcion _____:
En la progresiva Km. 199+680 se realiza la visita de monitoreo después de sitio donde no hay paso, y se observan maquinarias y equipos que han quedado paralizados, sin posibilidades de mopvilizarlos hacia Yanahuanca o al Campamento de la Contratista. en la vía se ubica una perforadora rock drill de 3 " de diametro, 1 tractor de empuje y volquetes que se están utilizando para remoción de derrumbes.

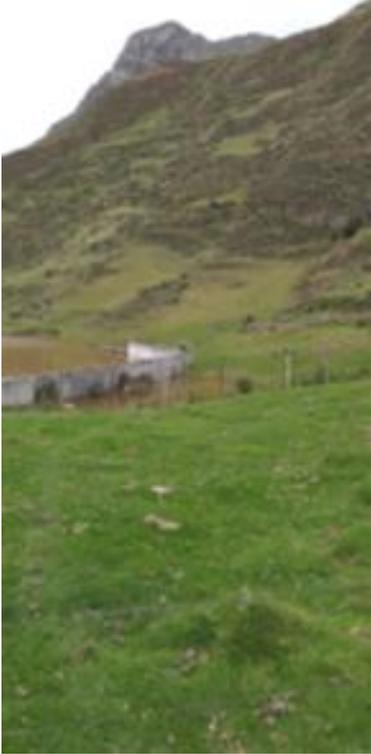
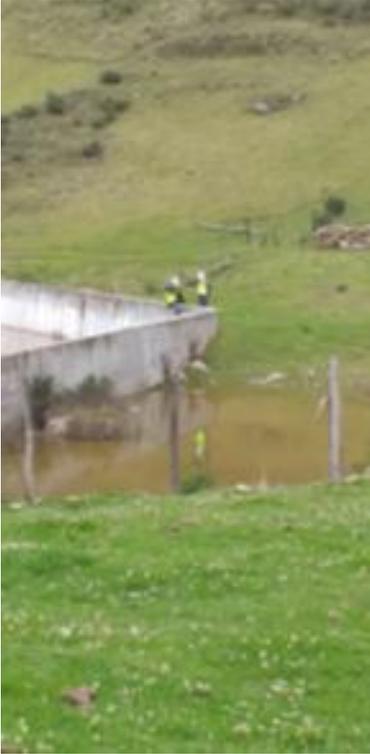
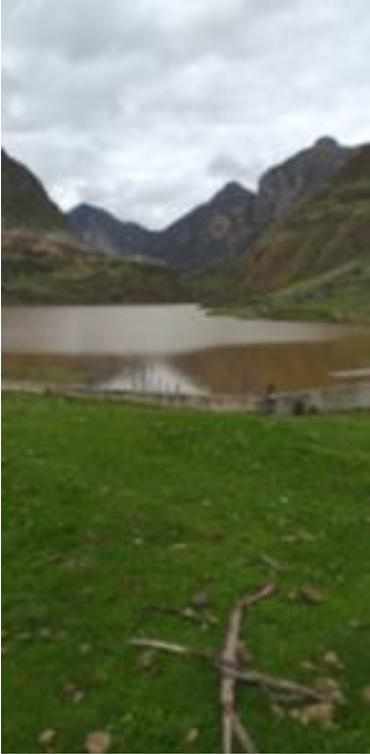
Actividades:
PROGRESIVA KM. 199+620
VISITA DE MONITOREO A LA LAGUNA DE MILPOPAMPA:

CDescripcion_____:
En la progresiva Km. 199+620 se realiza visita de monitoreo a la laguna de Milpopampa, laguna que se forma en temporada de invierno donde se observa el muro de contención , el agua a disminuido porque no ha llovido mucho en las zonas altas. Se observa a los especialistas de la Supervisión revisando en la zona de descarga de la laguna

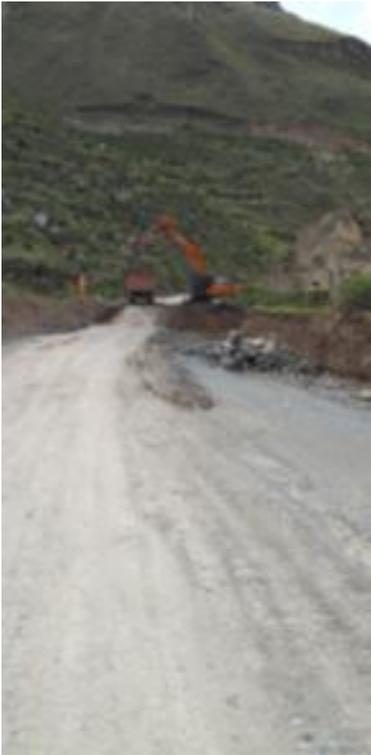
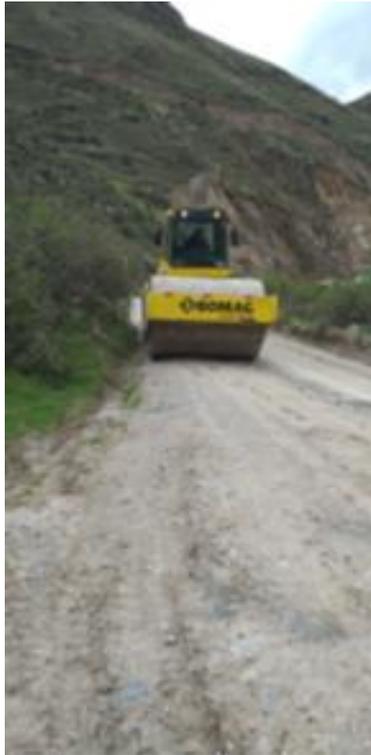
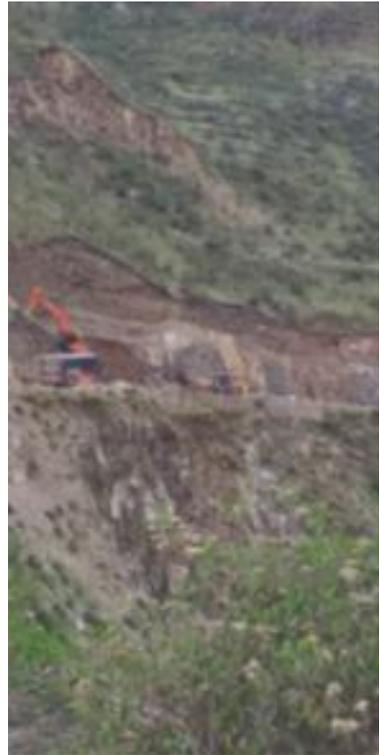
Actividades:
PROGRESIVAS KM. 198+440 a 199+800
100.0 TRABAJOS PRELIMINARES: Partida 103.A MANTENIMIENTO DE TRANSITO Y SEGURIDAD VIAL, 200.0 MOVIMIENTO DE TIERRAS: Partida 206.A REMOCION DE DERRUMBES

CDescripcion _____:
En las progresivas 198+440 a 199+800 Se realizan actividades de mantenimiento de transito y seguridad vial , donde se utiliza una motoniveladora, una compactadora de rodillo. trabajan: 1 capataz, 2 operadores, 2 obreros, 2 vigías. Además se realiza la remoción de derrumbes ocurridos en el sector, utilizando 2 excavadora de oruga, 1 cargador frontal y 22 volquetes. Trabajan 2 capataz, 3 operadores, 22 choferes, 2 vigías.

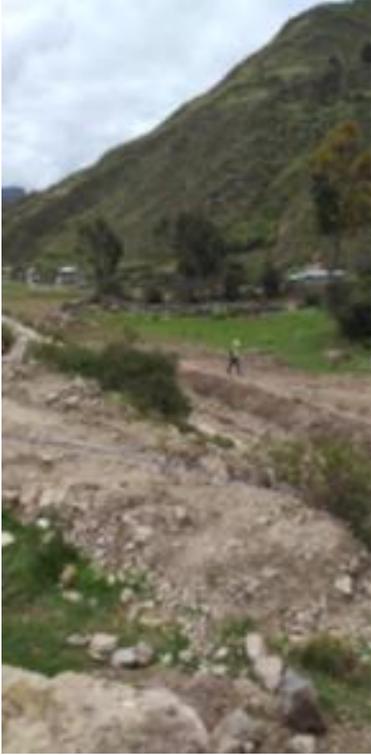
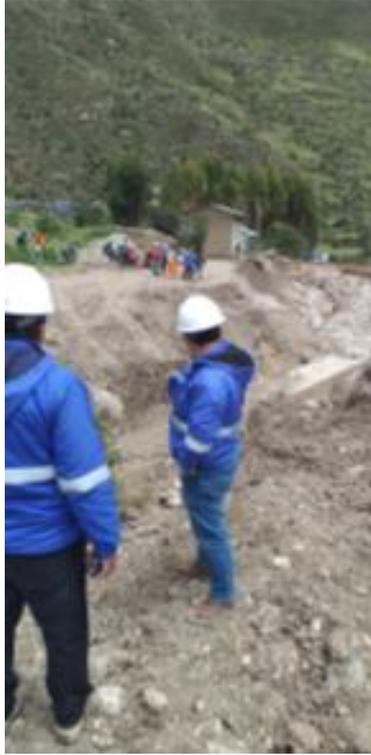
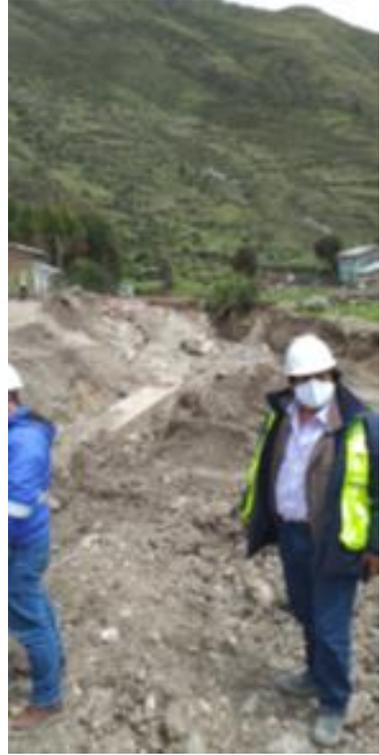
Actividades:
PROGRESIVA KM. 201+500
VISITA DE MONITOREO A L SECTOR RABÍ: VISITA DE INSPECCIÓN DE ESPECIALISTAS DE LA SUPERVISION Y CONTRATISTA

CDescripcion_____:
En la progresiva KM. 201+500 Se realiza una visita de inspección y monitoreo de la zona afectada, donde los especialistas de la Supervisión y Contratista evalúan la zona donde se realizara el acceso de la vía, la colocación de alcantarillas TMC y relleno de la vía de acceso de emergencia.

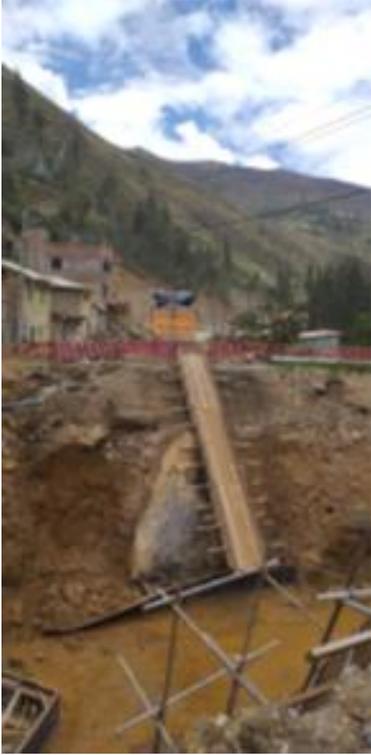
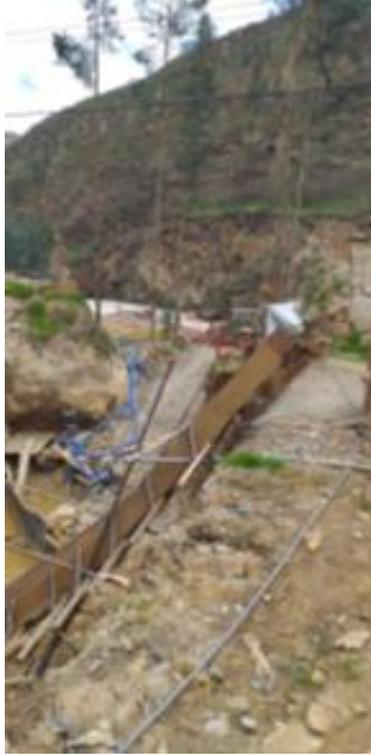
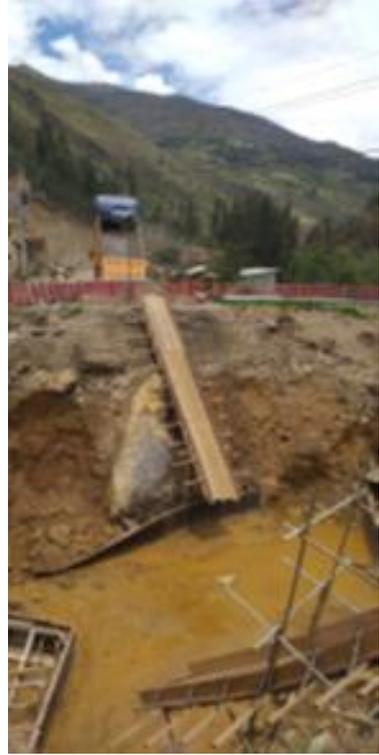
Actividades:
PROGRESIVA KM. 223+325
VISITA DE MONITOREO AL PUENTE MENOR : MICHIVILCA

CDescripcion _____ :
En la progresiva Km. 223+325 se realiza la visita de monitoreo al puente menor michivilca, donde se observa que estan suministrando material de filtro, continua el sitio excavado completamente inundado, utilizando bombas de achique para extraer el agua acumulada. trabajan en el sitio: 1 retroexcavadora, 2 volquetes , 2 bombas de achique, trabajan: 1 capataz, 2 obreros 2 choferes.

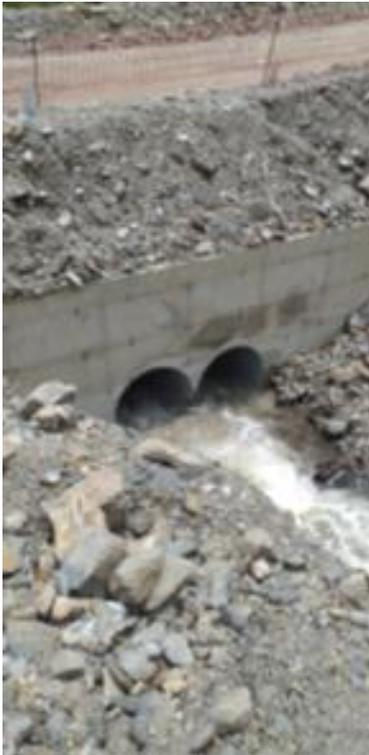
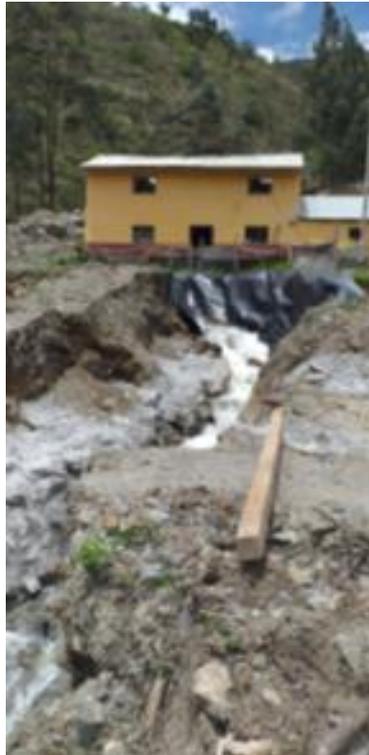
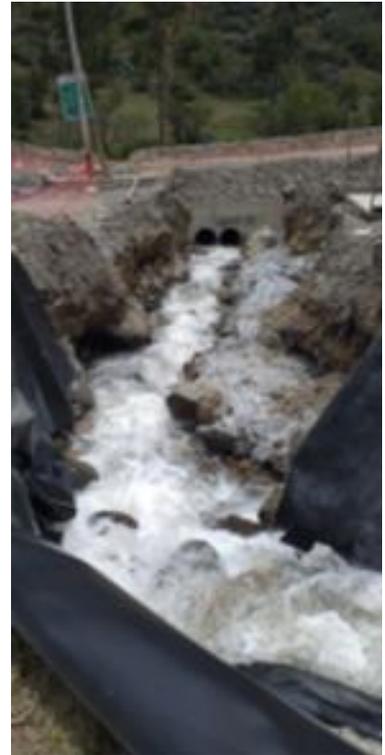
Actividades:
PROGRESIVA KM. 225+369
VISITA DE MONITOREO AL PUENTE MENOR: JATUNGAGRA. MEJORAMIENTO REALIZADO AL DESVIO DE CAUCE DEL PUENTE

CDescripcion _____:
En la progresiva Km. 225+369 se realiza visita de monitoreo al puente menor Jatungagra, donde se ha realizado la limpieza de las alcantarillas y estabilizado con rocas y mortero de cemento los taludes del desvío del cauce del rio. Se puede notar que se ha mejorado notablemente el desvío del cauce, eliminando el peligro de inundación.

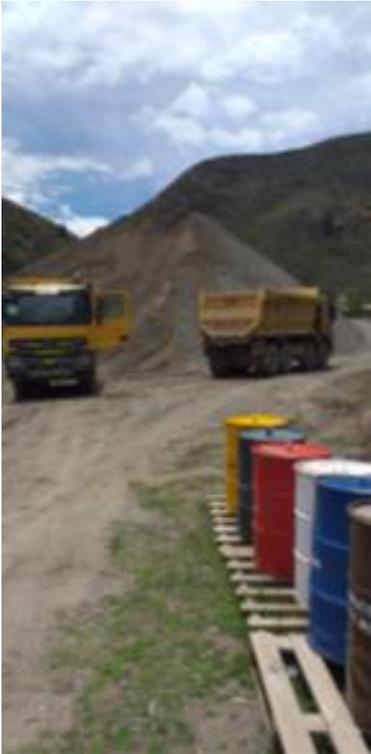
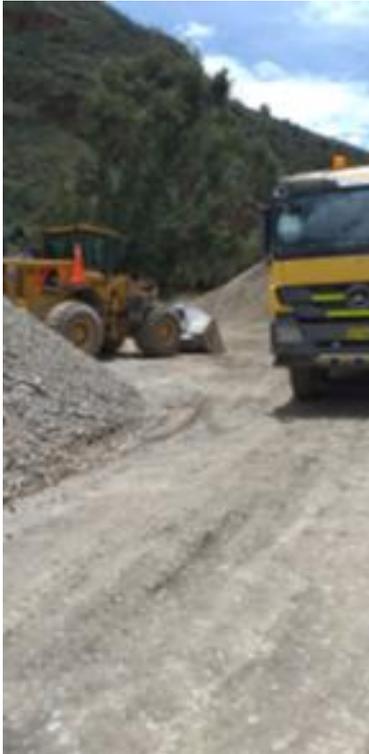
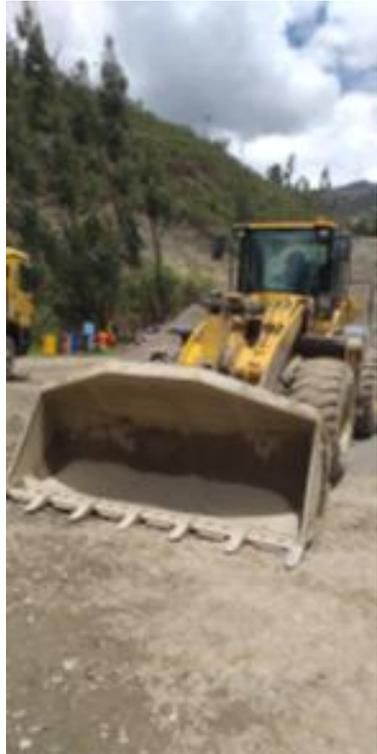
Actividades:
PROGRESIVA KM. 228+400
700.0 TRANSPORTES: Partida 700.F TRANSPORTE DE MATERIAL DE CANTERA A DISTANCIAS > 1 KM:

CDescripcion _____:
En la progresiva KM. 228+400 se ubica el centro de acopio del material para subbases y para rellenos proveniente de la Cantera Agochacán. Desde este centro de acopio se esta realizando la carga y transporte de material de relleno hacia el puente Jatungagra (progresiva Km. 225+369) . Se utiliza 1 equipo cargador frontal, 4 volquetes. trabajan: 1 capataz, 1 operador, 4 choferes, 1 vigia. 1 obrero.

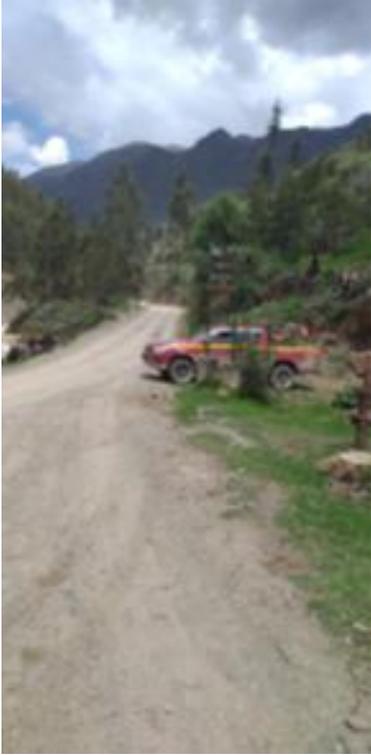
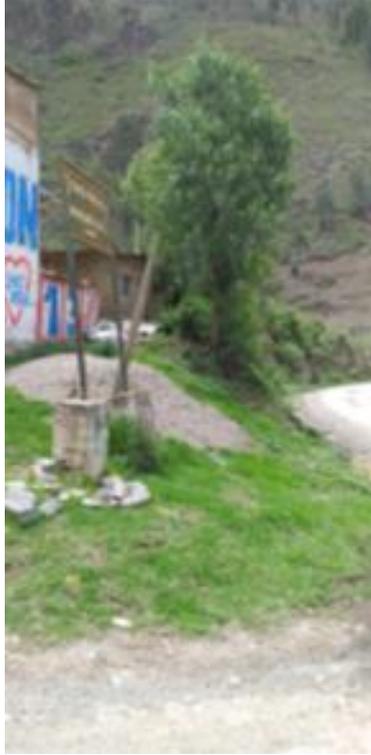
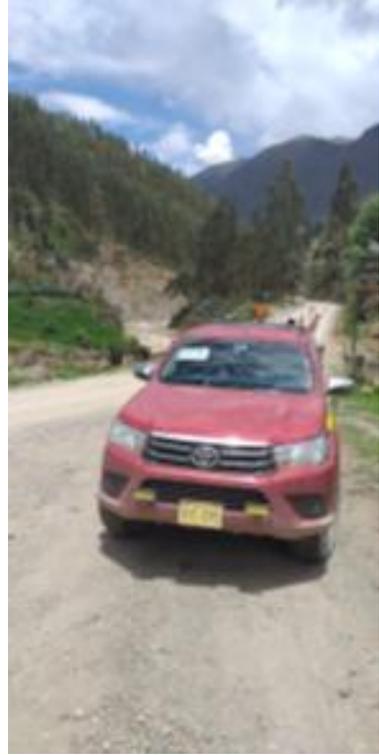
Actividades:
PROGRESIVA KM. 230+000
VISITA DE MONITOREO AL FINAL DEL TRAMO II: DESVIO CHACAYAN

CDescripcion_____:
En la progresiva KM. 230+000 se realiza la visita de monitoreo al Desvio Chacayán. (final del tramo 2) . NO HAY EJECUCIÓN DE ACTIVIDADES EN ESTE SECTOR

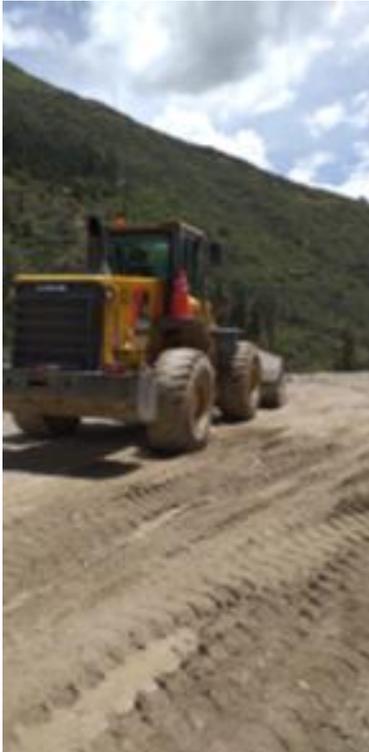
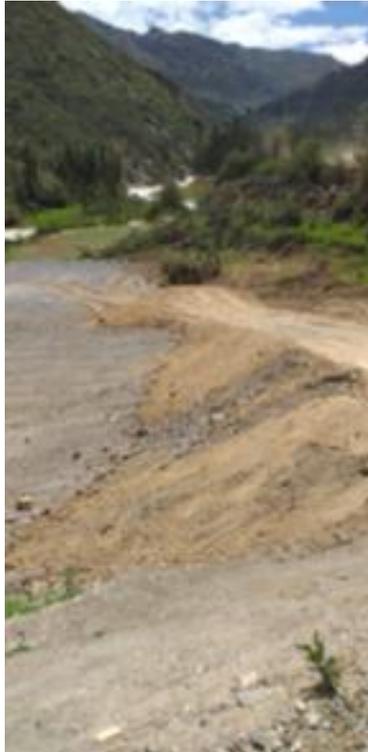
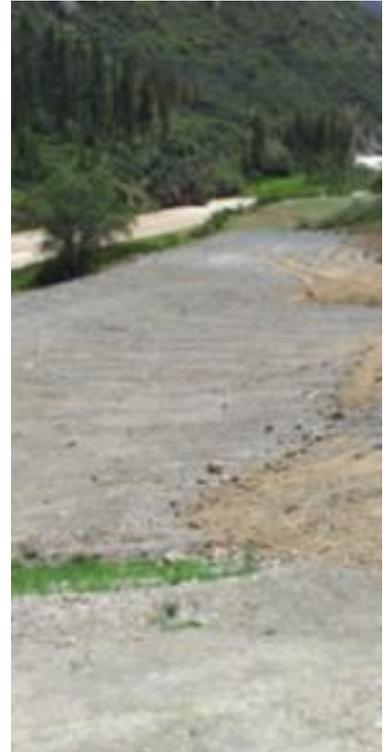
PROGRESIVA KM. 220+250
900.0 PROTECCION AMBIENTAL: 907 PROGRAMA DE CIERRE DE OBRA: Partida 907.C ACONDICIONAMIENTO DE DESECHOS Y MATERIALES EXCEDENTE.

En la progresiva Km. 220+250 se realiza la actividad de programa de cierre de obra como protección ambiental donde se trasporta los desechos y material excedente que vienen de la progresiva 216+000 . En el sitio se ubica un Cargador frontal y 8 volquetes que descargan el material transportado. trabajan 1 capataz, 2 vigias, 8 choferes, 1 operador.
