BITACORA ELECTRÓNICA DE OBRA

Confir ma Bitaco ra: Si
Nro Informe: 0008
Fecha Informe: 12-01-2021
Nombre De La Obra: Carretera Oyon- Ambo, Tramo II: Dv. Cerro de Pasco- Dv. Chacayan
Personal Encargado: BORIS WALTER AYLLÓN CARCELÉN

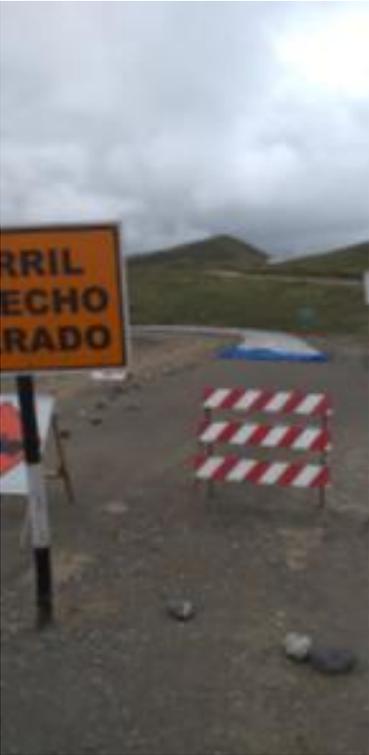
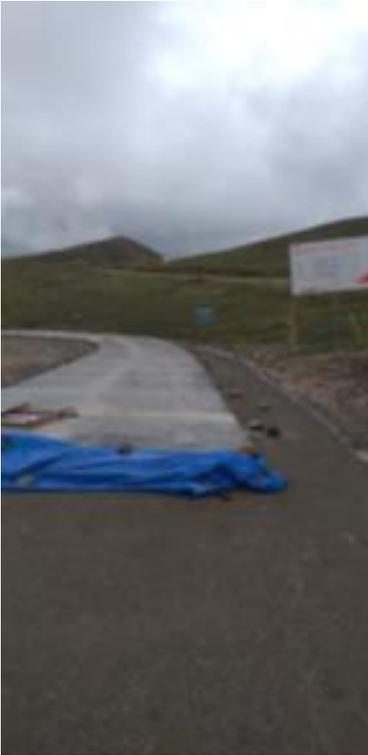
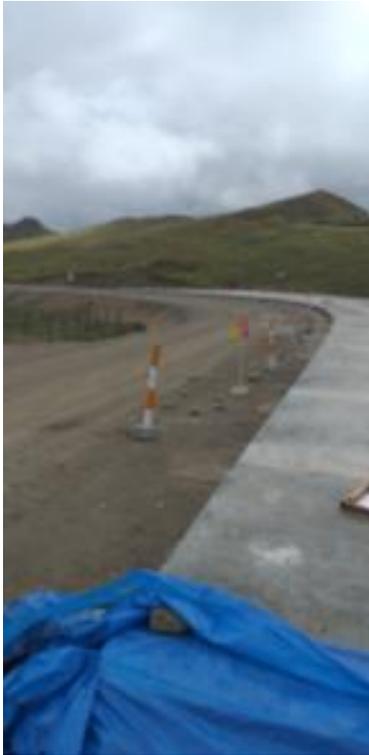
Actividades:
PROGRESIVA KM. 181+000
VISITA DE MONITOREO AL INICIO DEL TRAMO II: DESVIO CERRO DE PASCO

CDescripcion_____:
En la progresiva Km. 181+000 se realiza el monitoreo al inicio del tramo 2 (Desvio cerro de pasco) donde se verifica el pavimento de Concreto Hidráulico ejecutado desde la progresiva 181+100 en el lado derecho de la via.

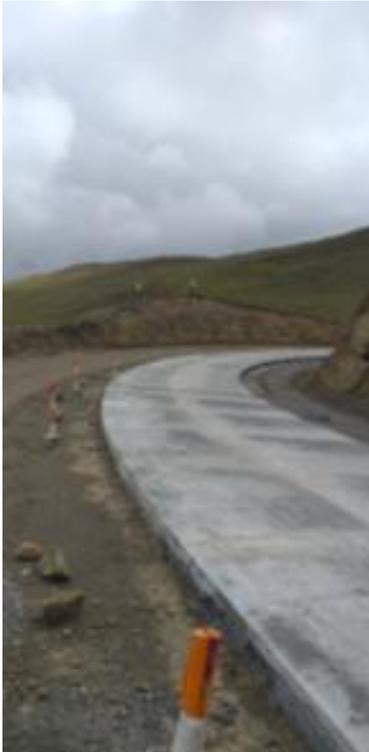
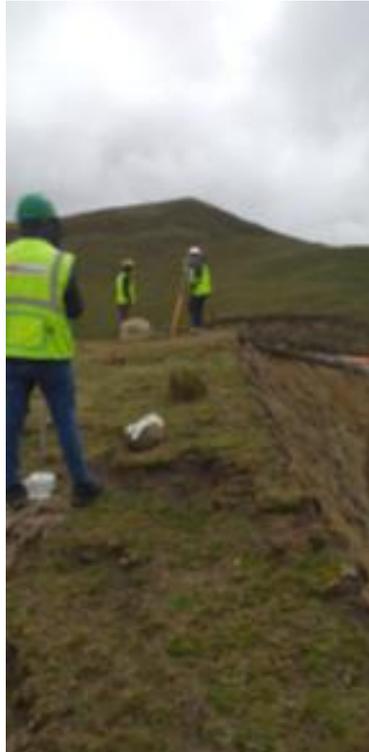
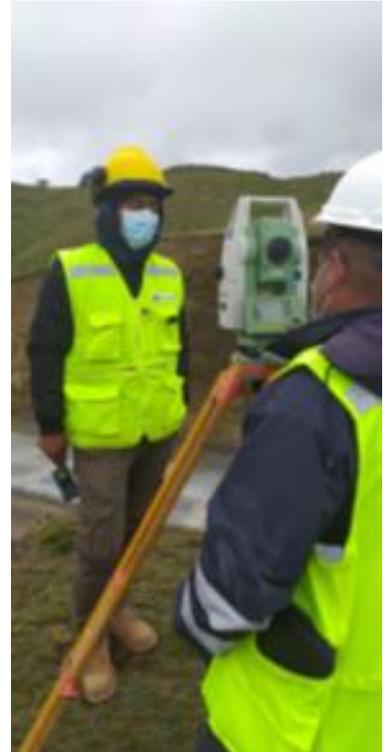
PROGRESIVA KM. 181+100 A KM. 181+460

En las progresivas Km. 181+100 a 181+460. La supervisión realiza la verificación de los niveles del pavimento hidráulico ejecutado y el levantamiento topográfico de los sectores o zonas que an sido afectadas por derrumbes y deslizamiento de taludes. Se utiliza 1 camioneta 4x4, 1 estación total, 1 nivel, 3 miras y herramientas menores. trabajan : 2 topógrafos, 2 niveladores y 2 auxiliares de topografía y un chofer.

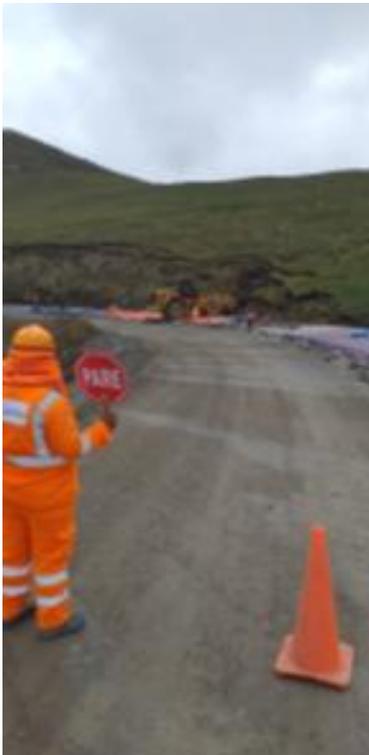
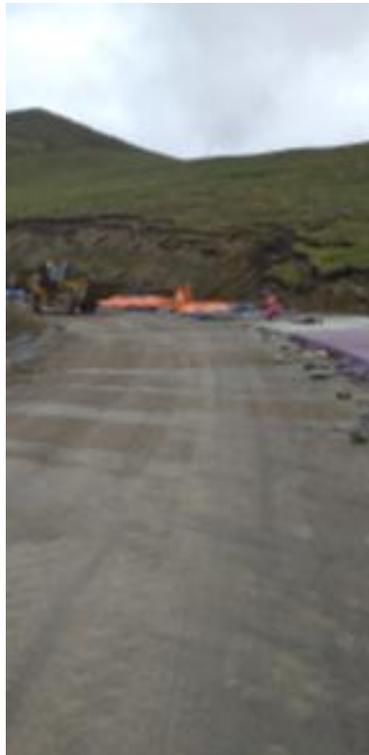
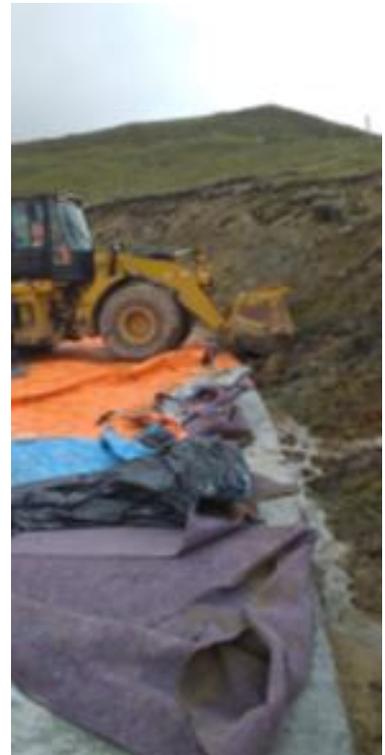
PROGRESIVA KM. 181+560

En la progresiva Km. 181+560 se realiza la remoción de derrumbes en el lado derecho del talud superior. Se utiliza un Cargador Frontal para la remoción de derrumbes. trabajan 1 capataz, 1 tecnico de Seguridad, 1 operador, 2 obreros, 2 vigías.

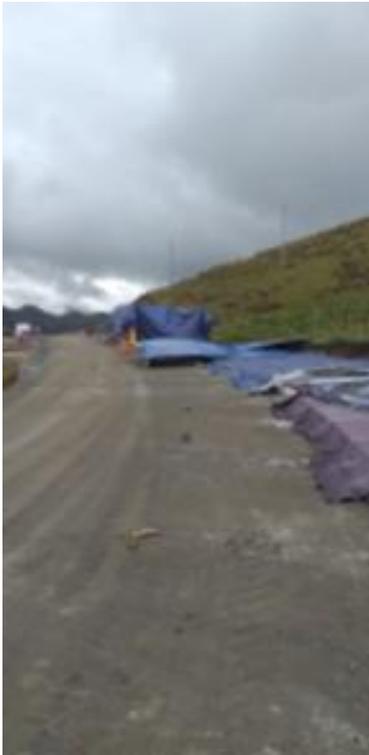
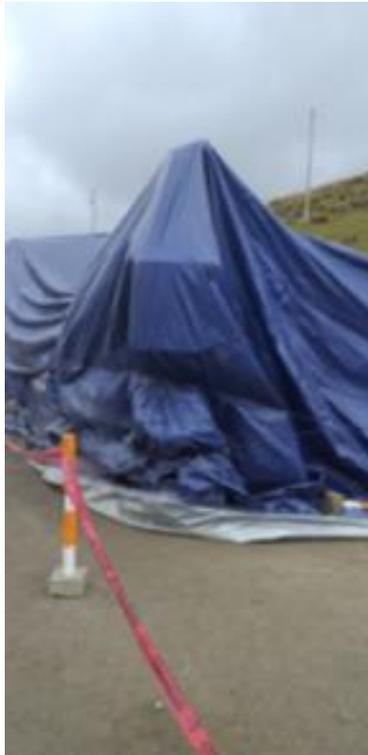
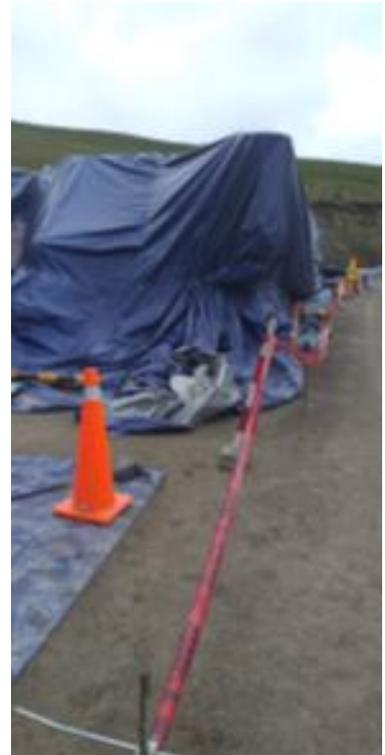
Actividades:
PROGRESIVA KM. 181+700
VISITA DE MONITOREO A LOS RECURSOS DEL CONTRATISTA EN EL SITIO DE LA OBRA: Zona de pavimentadora

CDescripcion_____:
En la progresiva Km. 181+700 se realiza la visita de monitoreo al sitio donde se encuentra guardado la pavimentadora de concreto hidraulico. trabajan 3 vigilantes custodiando la maquinaria.

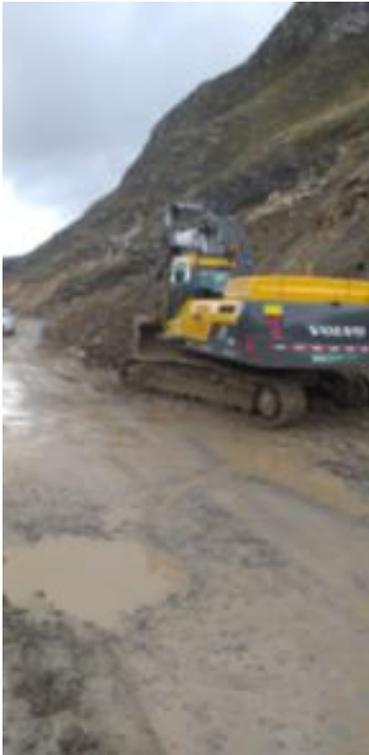
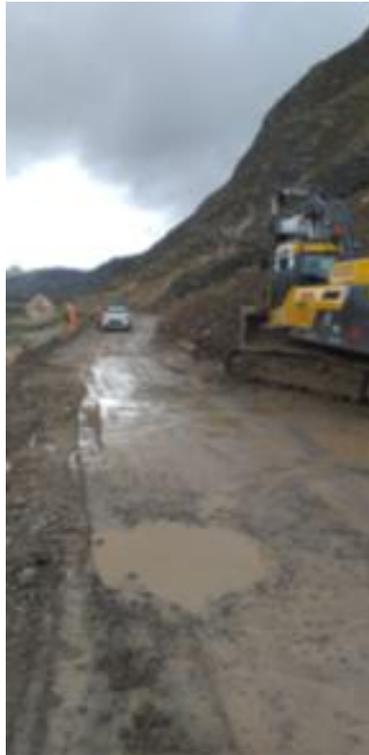
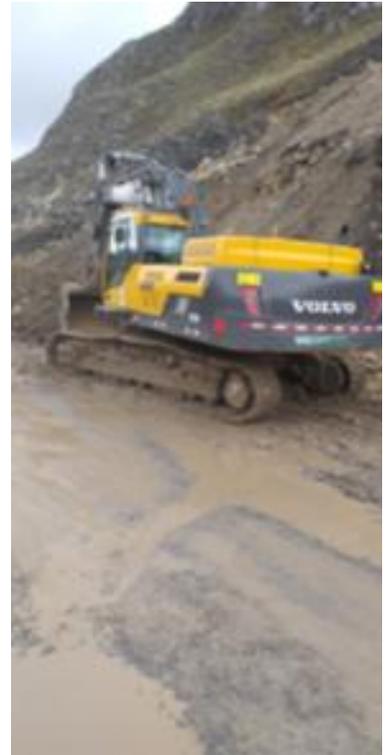
PROGRESIVA KM. 188+300 a KM. 188+600
200.0 MOVIMIENTO DE TIERRAS: Partida 205.A EXCAVACION DE EXPLANACIONES EN MATERIAL COMUN partida 207.A PERFILADO Y COMPACTADO EN ZONAS DE CORTE:

En la progresiva Km. 188+300 a km. 188+600 se realiza la excavación en material común, y perfilado en zonas de corte. se utiliza una nexcavadora de oruga y 4 volquetes, que transportan el material hasta el DME del Km. 190+200

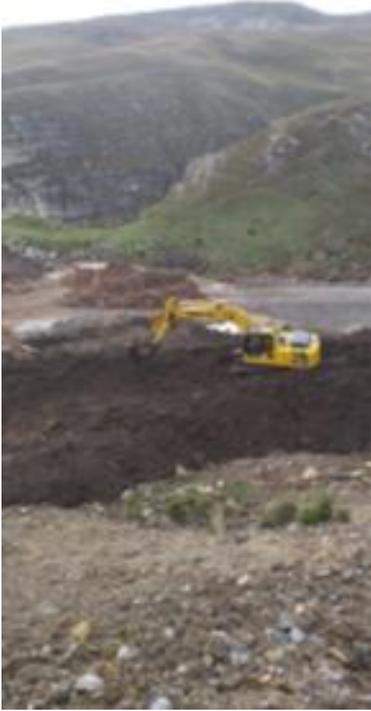
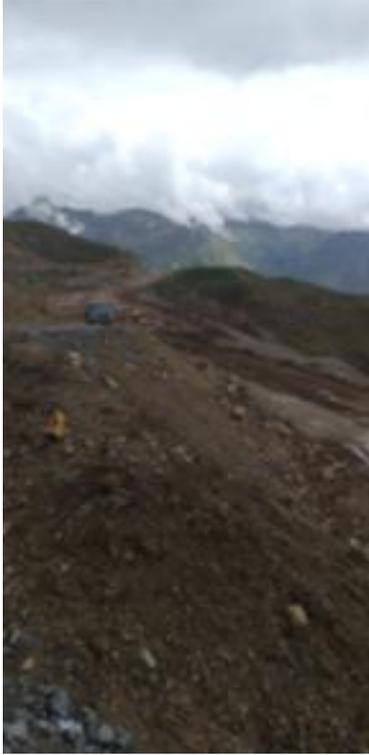
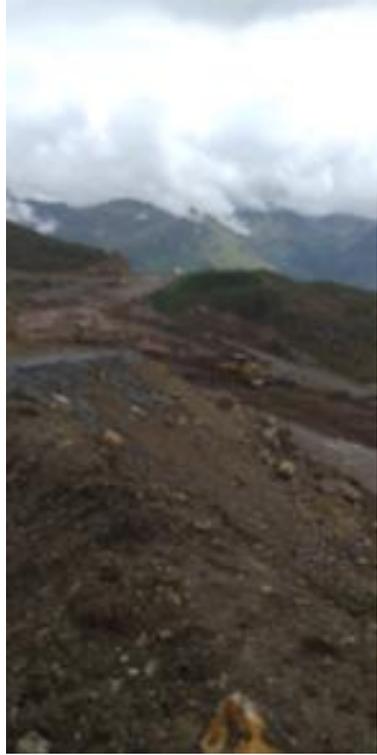
Actividades:
PROGRESIVA KM. 190+200
900.0 PROTECCION AMBIENTAL: 907 PROGRAMA DE CIERRE DE OBRA: Partida 907. C ACONDICIONAMIENTO DE DESECHOS Y MATERIALES EXCEDENTE:

CDescripcion _____:
En la progresiva KM. 190+200 se realiza el acondicionamiento de desechos y material excedente como programa de cierre de obra de protección ambiental. Se utilizan 1 excavadora de oruga, 1 tractor de empuje y 1 compactadora de rodillo y 23 volquetes. trabajan : 1 capataz, 3 operadores, 23 choferes, 2 vigías., 2 obreros.

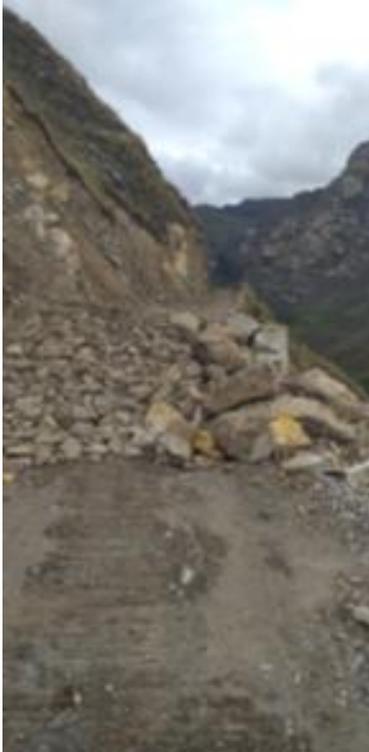
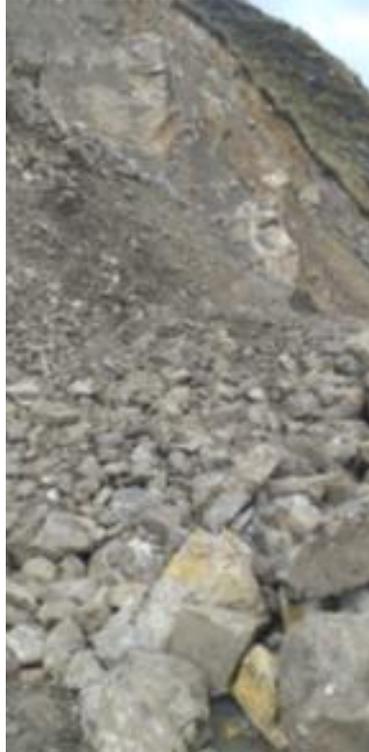
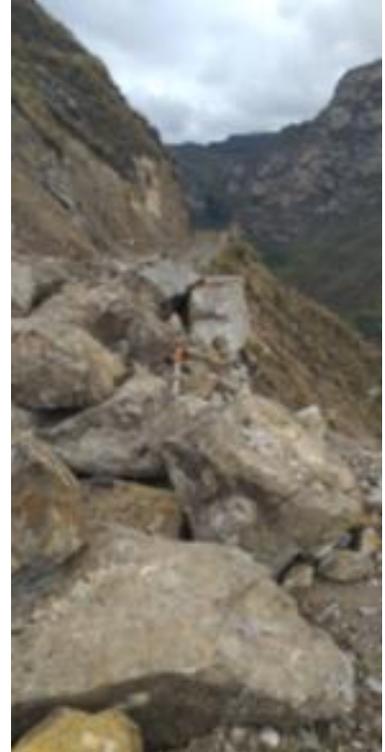
PROGRESIVA KM. 194+400

VISITA DE MONITOREO A LA CANTERA LLICLLAO: derrumbe acceso llicllao

En la progresiva Km. 194+400 se realiza visita de monitoreo a la cantera LLicllao , donde ha ocurrido un derrumbe en el acceso al mismo aproximadamente a 50 metros del acceso. Se requiere atención inmediata, puesto que las rocas pueden deslizarse al ocurrir las precipitaciones hacia abajo.

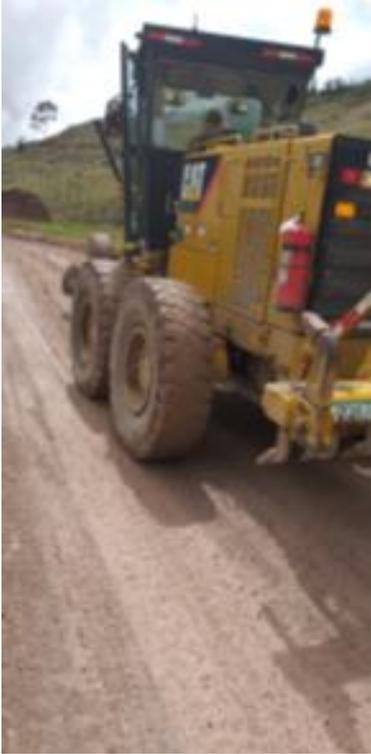
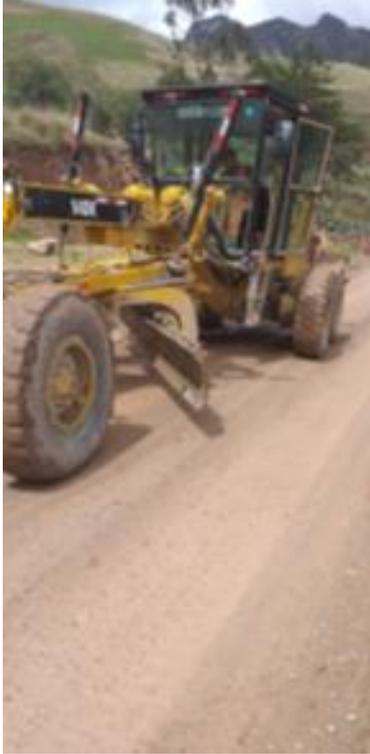
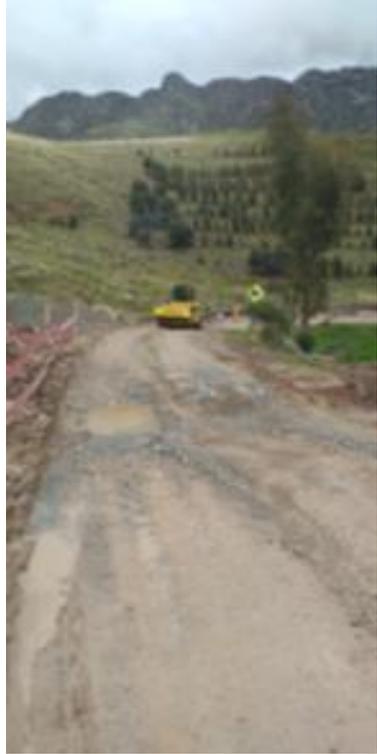
Actividades:
PROGRESIVA KM. 196+650
100.0 TRABAJOS PRELIMINARES: partida 103.A MANTENIMIENTO DE TRANSITO Y SEGURIDAD VIAL :

CDescripcion _____:
En la progresiva Km. 196+650 se realiza el mantenimiento de transito y seguridad vial. se utiliza 1 motoniveladora , 1 compactadora de rodillo. trabajan 1 capataz, 2 operadores, 2 obreros, 2 vigías.

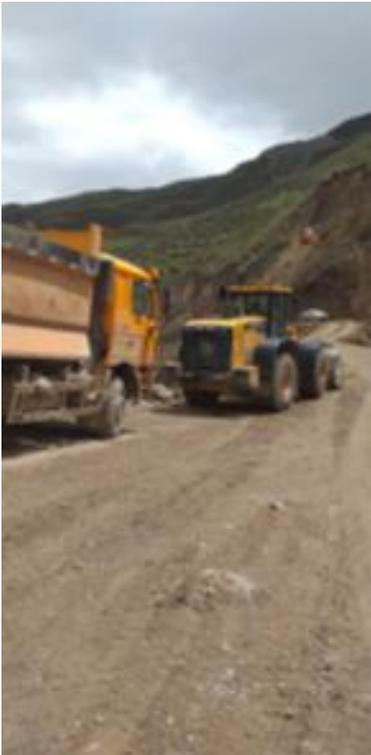
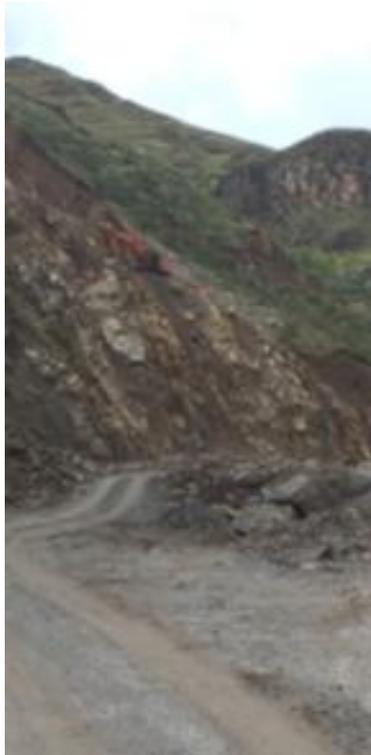
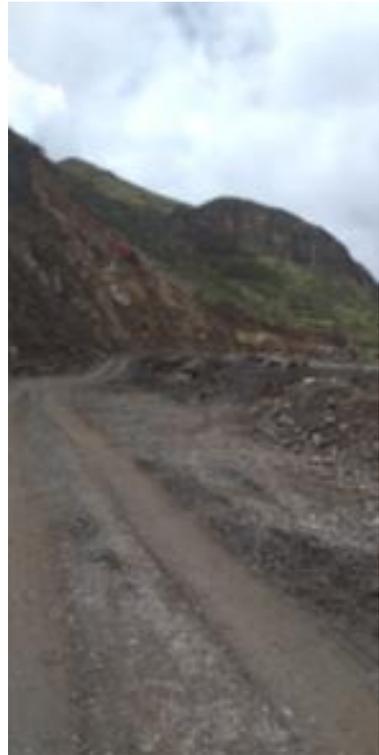
Actividades:
PROGRESIVA KM. 200+080 A KM 200+360
200.0 MOVIMIENTO DE TIERRAS: partida 205.B EXCAVACION EN EXPLANACIONES EN ROCA SUELTA:

CDescripcion_____:
En la progresiva Km. 200+080 a Km. 200+360 se realiza la excavación en explanaciones en roca suelta. Se utiliza una excavadora de oruga y un cargador frontal y 23 volquetes. trabajan 1 capataz, 1 tecnico de seguridad, 23 chóferes, 2 operadores, 2 obreros, 2 vigías.

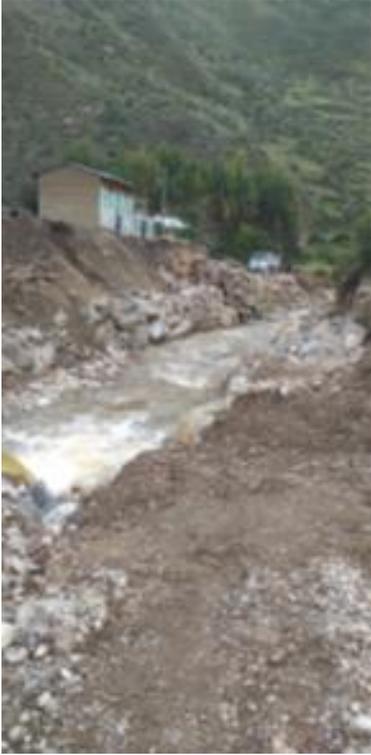
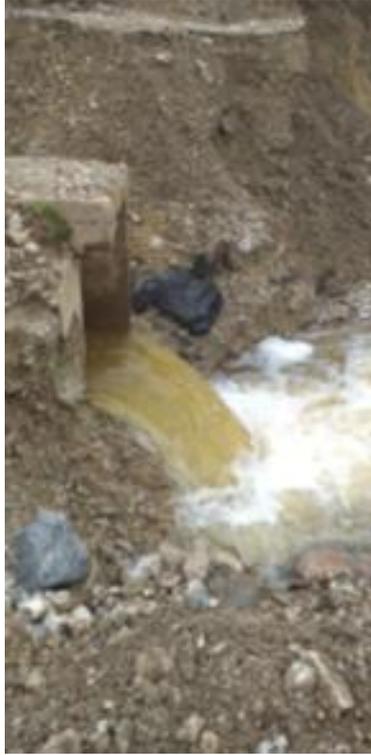
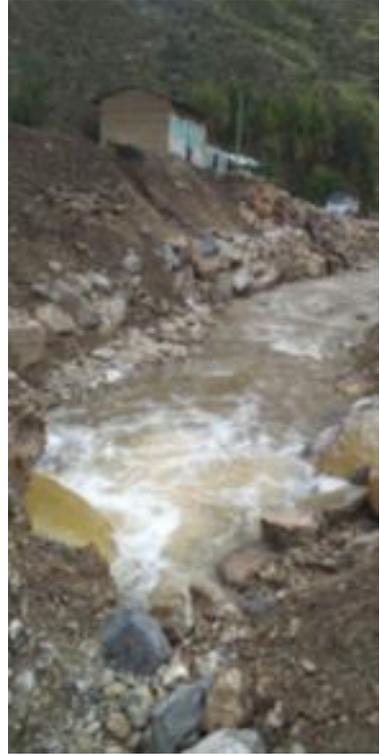
Actividades:
PROGRESIVA KM. 201+520
VISITA DE MONITOREO AL SECTOR RABI: ZONA DE VIA AFECTADA

8) Incidentes: la Noche del día Sabado 02 y el día Domingo 03 ha ocurrido una crecida de la laguna MiLPoPAMPA, ocasionando la inundación, y daño a la via existente en la progresiva 201+520 en un tramo de 600 metros ocasionando colapso a la vía, actualmente continua que NO HAY PASO para vehiculos en este sector. hoy se observa que no hay actividades de emergencia en el sector.

CDescripcion _____ :
En la progresiva Km. 201+520 se realiza la visita al sector Rabi desde la zonas altas , donde se observa que ha bajado considerablemente el caudal de descarga de la laguna de Milpopampa. HOY NO ESTAN CONTINUANDO CON LAS ACTIVIDADES DE ENROCADOS Y VIA DE ACCESO DE EMERGENCIA. NO HAY PASE DE VEHICULOS.
