BITACORA ELECTRÓNICA DE OBRA

Confir ma Bitaco ra: Si
Nro Informe: 0013
Fecha Informe: 18-01-2021
Nombre De La Obra: Carretera Oyon- Ambo, Tramo II: Dv. Cerro de Pasco- Dv. Chacayan
Personal Encargado: BORIS WALTER AYLLÓN CARCELÉN

NUMERO DE INFORME : 0013
CONTRATO DE OBRA: No. 167-2018-MTC/ 20.2 de fecha 20/12/2018- Con precios de Octubre del 2017
EMPRESA CONTRATISTA: CONSORCIO CARRETERO DEL PERU (CHINA GEZHOUBA GROUP COMPANY LIMITED SUCURSAL DEL PERU Y EIVI S.AC.)
OBRA: Mejoramiento de la Carretera OYON - AMBO TRAMO 2 DESVIO CERRO DE PASCO DESVIO CHACAYAN TRAMO 2 progresiva km. 181+000 a la progresiva km. 230+000
Visita desde Yanahuanca (Km. 215+400) hasta la progresiva KM. 230+000 (Desvio Chacayan) y hasta la progresiva 202+620(Sector Rabit) y Poblado de Chinche.

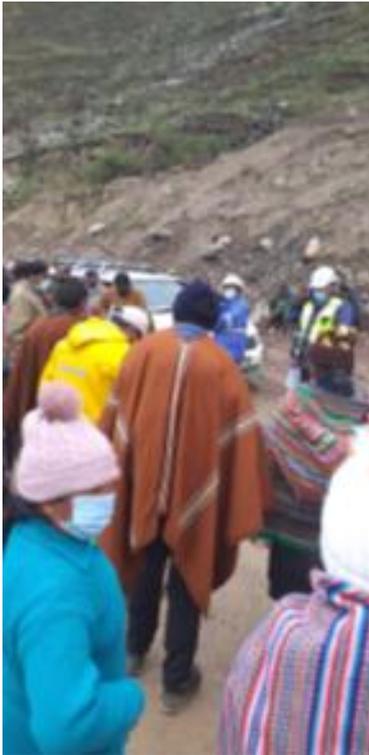
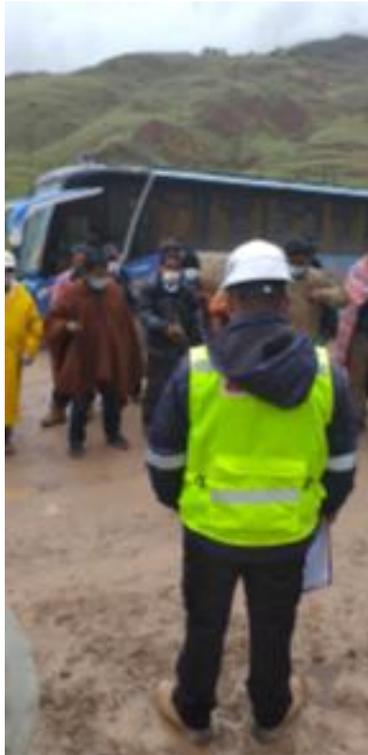
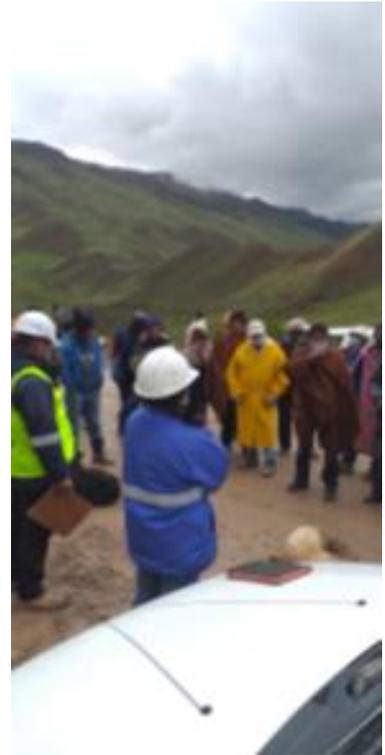
PROGRESIVA 202+620
VISITA DE MONITOREO AL SECTOR RABI: BLOQUEO EN LA VÍA (reclamo de la comunidad del sector Rabi)

En la progresiva 202+620 se realiza la visita de monitoreo hacia el Sector Rabí, donde se observa que la comunidad del Sector Rabí han trancado la vía, impidiendo el paso de trabajadores de la Contratista y el paso de Vehículos en la zona de intercepción hacia ANDACHACA (Desvío utilizado para llegar hacia el Desvío Cerro de Pasco (progresiva km. 181+000)).La comunidad solicita la inmediata reanudación de los trabajos de emergencia en el sector Rabí.

Se recomienda al Contratista continuar con las actividades de emergencia en el Sector Rabí, para dar paso vehicular hacia la progresiva km. 181+000 (Desvio cerro de Pasco)

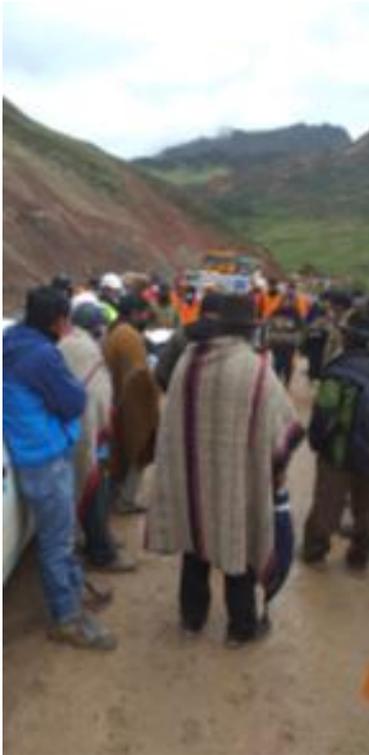
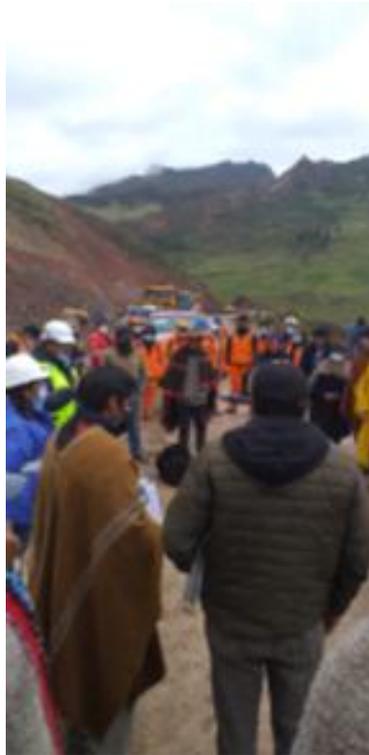
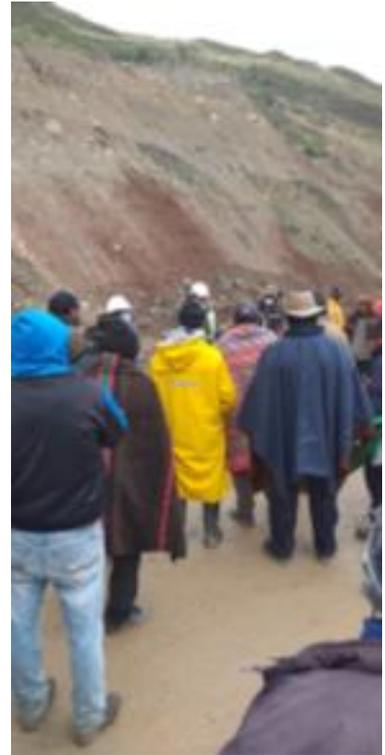
PROGRESIVA 202+620
VISITA DE MONITOREO AL SECTOR RABI: BLOQUEO EN LA VÍA POR LAS COMUNIDADES (SOLICITAN QUE CONTINUEN LAS LABORES DE EMERGENCIA EN EL SECTOR RABI)

En la progresiva 202+620 Se realiza la visita de monitoreo hacia el sector Rabí, pero se observa que la comunidad impide el paso de personas y vehículos. La Supervisión y Contratista les explican que es necesario ceder el paso a los trabajadores puesto que se han presentado derrumbes en la zona alta que tiene que ser removidos, y que los trabajos de emergencia del Sector Rabí se reiniciarán el próximo Lunes.

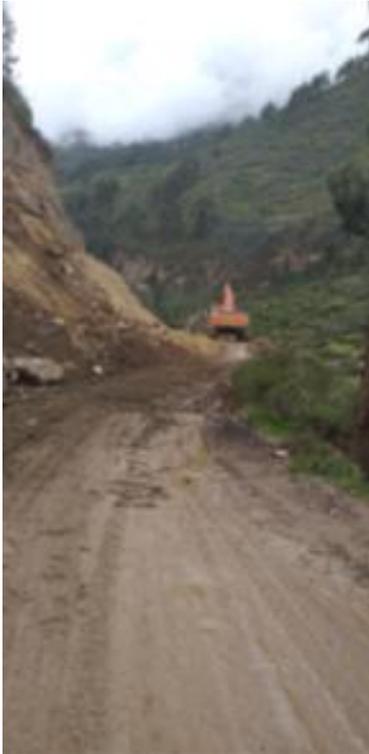
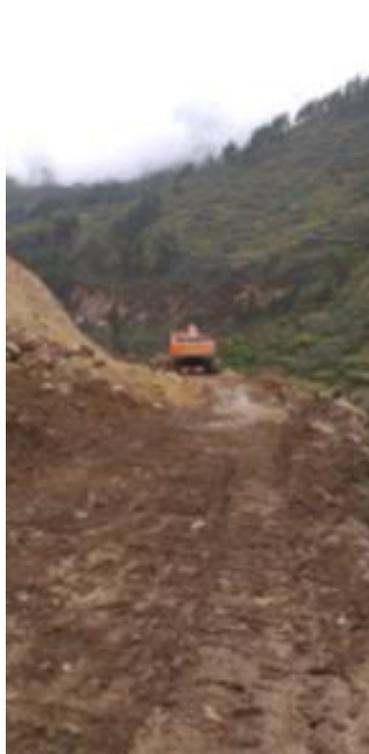
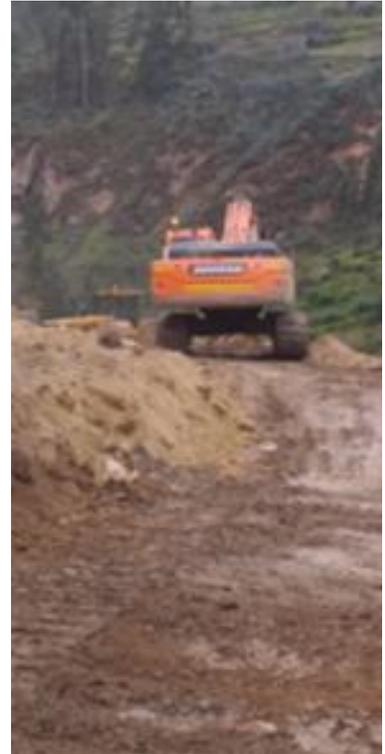
Actividades:
PROGRESIVA KM. 216+100
200.0 MOVIMIENTO DE TIERRAS: Partida 205.A EXCAVACION EN EXPLANACIONES EN MATERIAL COMUN:

CDescripcion _____:
En la progresiva Km. 216+100 se realiza la excavación en explanaciones en material común .Se utiliza una excavadora de oruga que trabaja excavando en la explanación de la via y un equipo cargador frontal para la remoción del material excavado y la carga del material en 5 volquetes.. trabajan: 1 capataz, 1 técnico de seguridad, 2 operadores, 2 obreros, 5 choferes, 2 vigías.

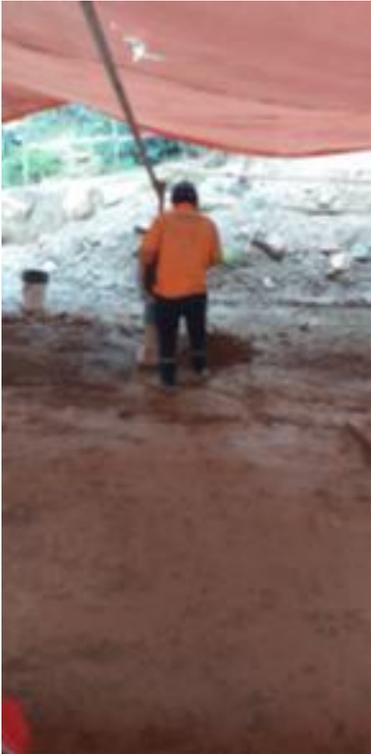
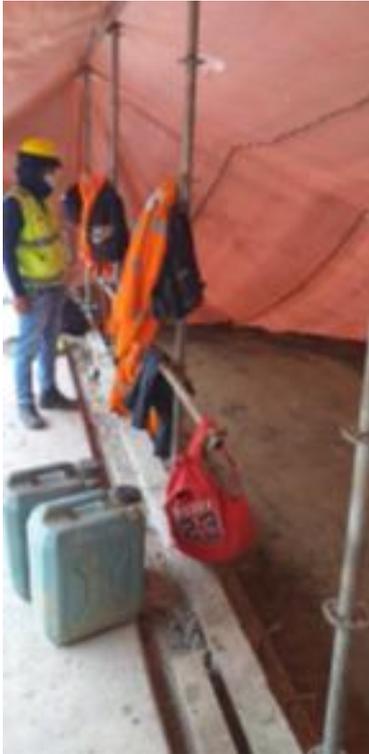
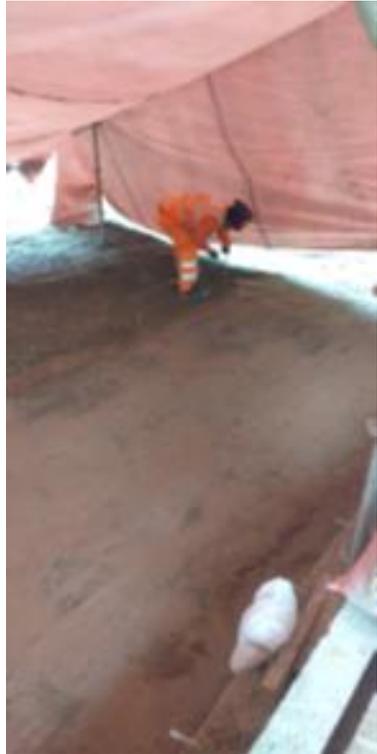
Actividades:
PROGRESIVA KM. 219+785.09
1000.0 PUENTES MENORES: 1000.3 ESTRIBOS : Partida 605.A RELLENO PARA ESTRUCTURAS: PUENTE CIPRES

CDescripcion _____:
En la progresiva Km. 219+785.09 se realiza el relleno para estructuras en la entrada al Puente Ciprés para la construcción de la losa de aproximación en la zona de entrada al Puente Ciprés. Se utiliza un vibroapisonador y herramientas menores. Trabajan: 1 capataz, 2 obreros. se han protegido la zona rellena porque esta lloviendo en horas de la tarde y noche.

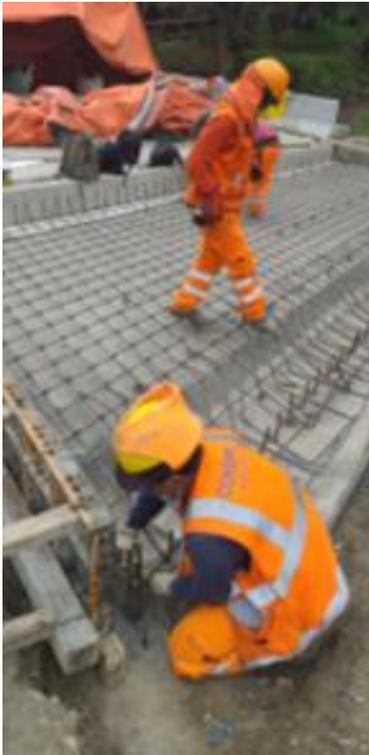
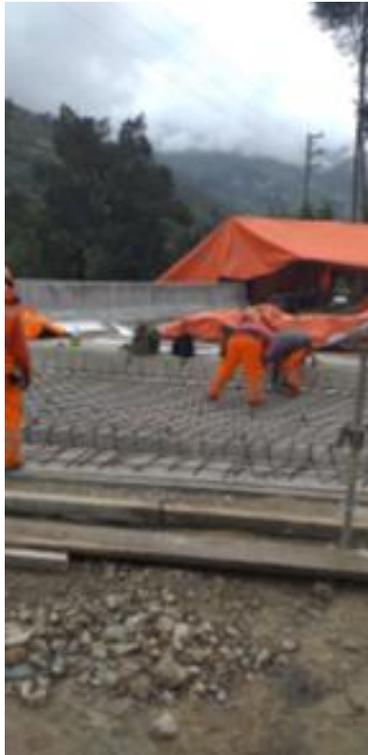
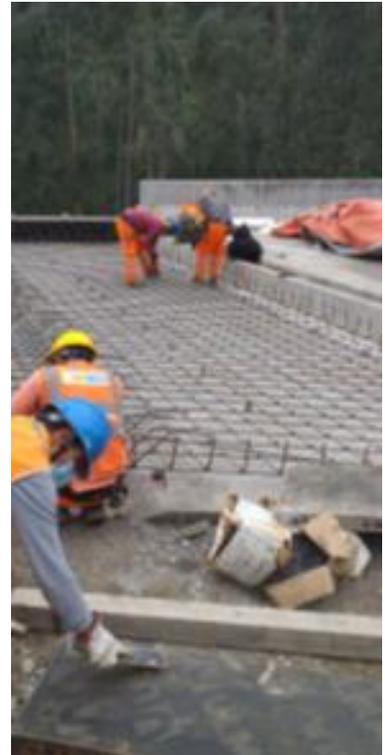
PROGRESIVA KM. 219+785.09 1000.0 Puentes Menores: 1000.7 LOSA DE APROXIMACIÓN: Partida 615.A ACERO DE REFUERZO FY=4200 Kg/cm² : PUENTE CIPRES

acero declosa de aproximacion En la progresiva Km. 219+785.09 se realiza el armado del acero de refuerzo de la losa de aproximación en la zona de salida del Puente Ciprés. Se utiliza un camión herramientas menores. Trabajan: 1 capataz, 6 obreros.

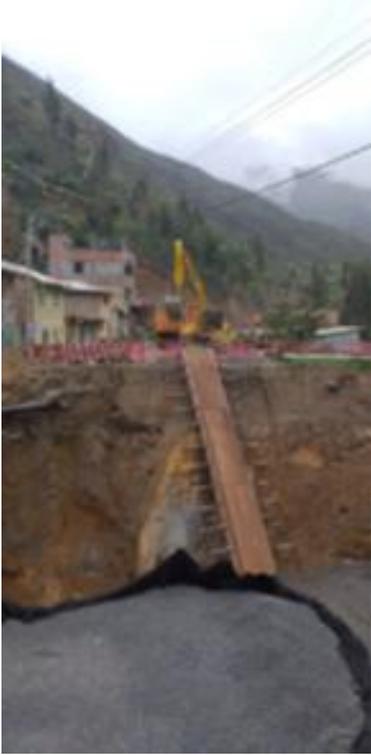
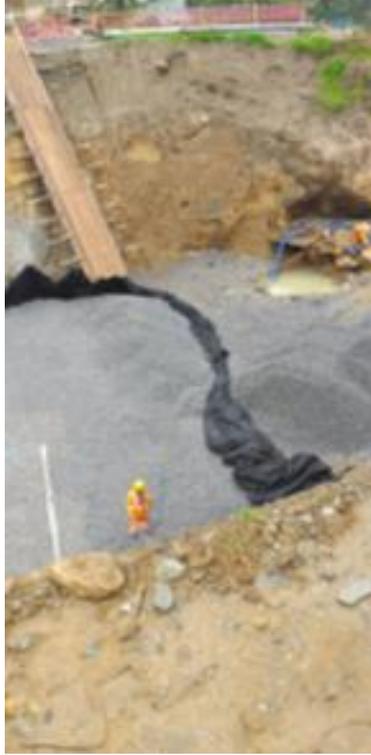
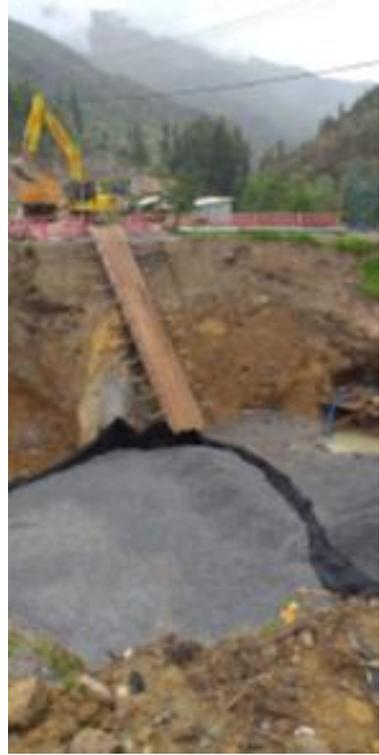
Actividades:
PROGRESIVA KM. 223+369.50
VISITA DE MONITOREO AL PUENTE MENOR: MICHIVILCA: CONTINUAN CON LA COLOCACIÓN DE MANTO GEOTEXTIL Y MATERIAL DE FILTRO

CDescripcion _____:
En la progresiva Km. 223+369.5 se realiza la visita de monitoreo al puente Michivilca Rumi y se verifica la continuación de actividades de colocación de geotextil y material de filtro en la zona de cimientos del puente Michivilca. Se utiliza 1 excavadora de oruga , 4 volquetes. Trabajan: 1 capataz, 6 obreros, 1 operadores, 1 técnico de supervisión.

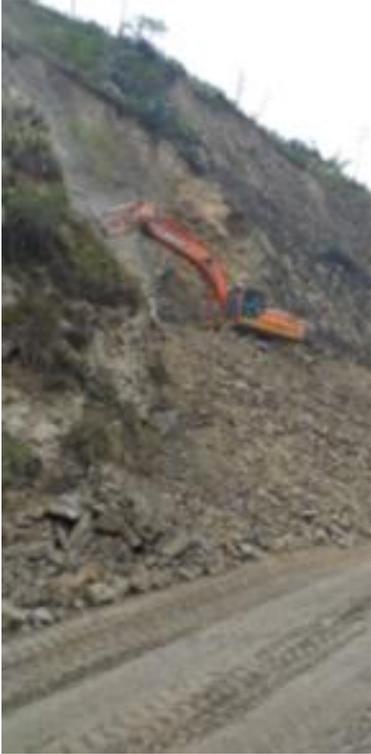
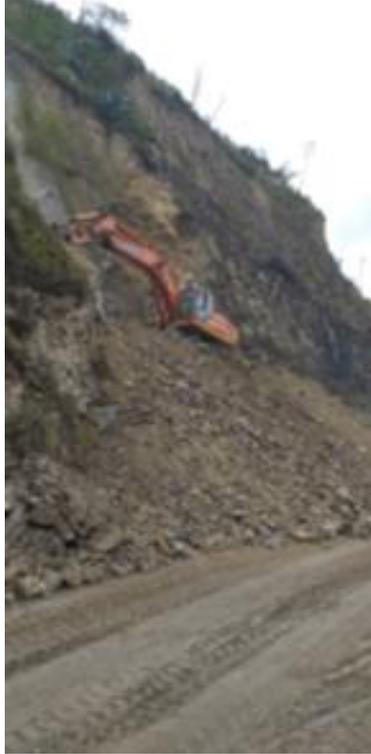
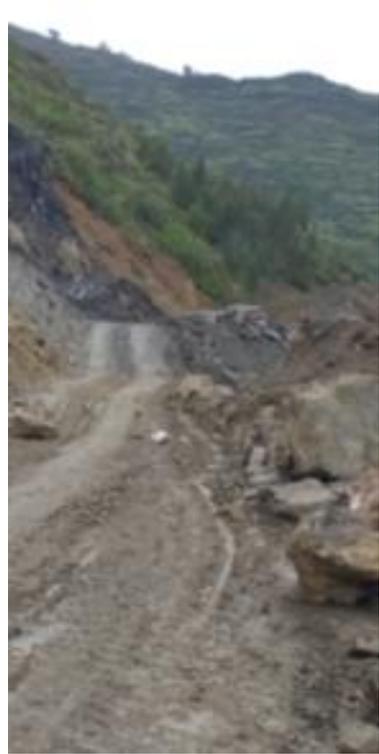
Actividades:
PROGRESIVAS KM. 224+680 A KM. 224+790
200.0 MOVIMIENTO DE TIERRAS: Partida 205.B EXCAVACION EN EXPLANACIONES EN ROCA SUELTA:

CDescripcion_____:
En las progresivas Km. 224+680 a km. 224+790 se realiza el corte en explanaciones en roca suelta. Se utiliza una excavadora de oruga, un cargador frontal y 5volquetes, trabajan: 1 capataz, 2 operadores, 5 choferes y dos vigias.

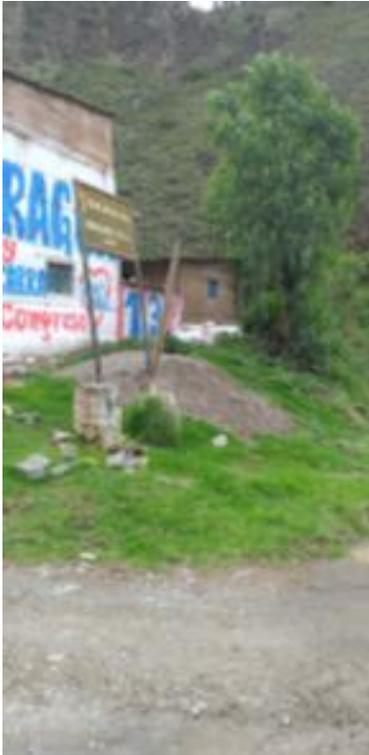
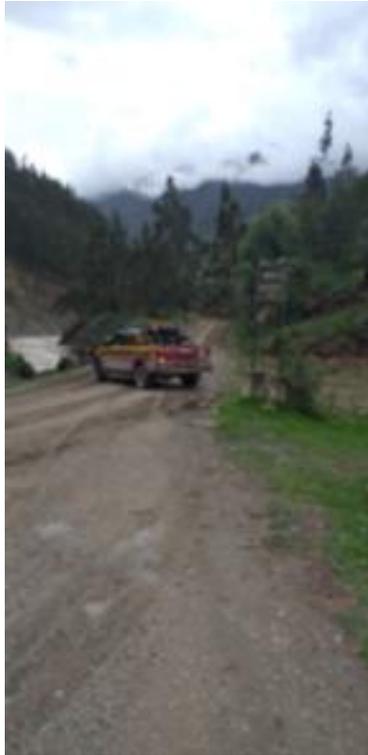
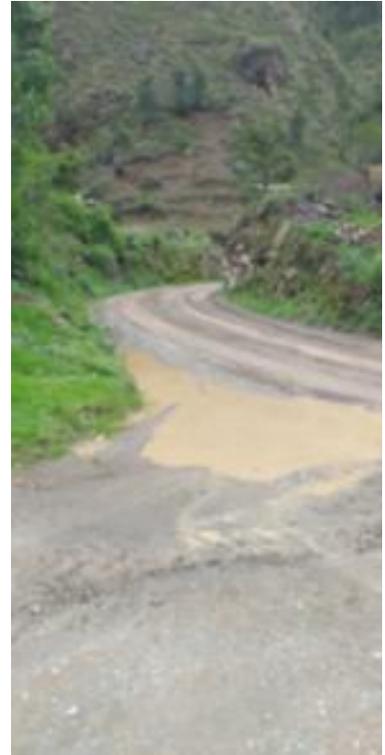
Actividades:
PROGRESIVA KM. 230+000
VISITA DE MONITOREO AL FINAL DEL TRAMO II: DESVIO CHACAYAN

CDescripcion_____:
En la progresiva Km. 230+000 se realiza la visita de monitoreo al desvio chacayán , donde no hay actividades en este sector.
