BITACORA ELECTRÓNICA DE OBRA

Confirma Bitacora: Si
Nro Informe: 33
Fecha Informe: 20-01-2021
Nombre De La Obra: Carretera Oyon - Ambo, Tramo I: Oyon - Desvío Cerro de Pasco
Personal Encargado: LUZMILA GUERRA MOTTA

Asunto: MEJORAMIENTO DE LA CARRETERA OYON - AMBO TRAMO 1: OYON DV. CERRO DE PASCO

Panel Fotográfico de la Bitacora de Obras

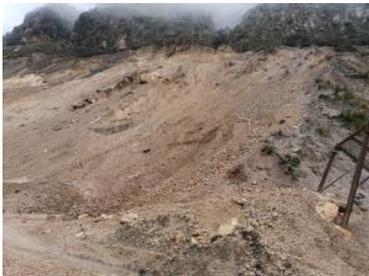
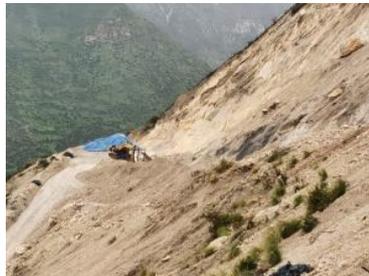
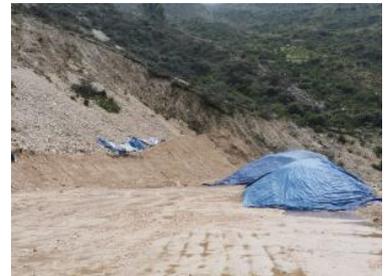
PROGRESIVA: 141+100
CANTERAS: CANTERA BELLA LUZ KM 141+100

PERSONAL VERIFICADO EN CAMPO: 1 OFICIAL Y 1 VIGÍA
EQUIPO VERIFICADO EN CAMPO: 1 EXCAVADORA SOBRE ORUGA Y 1 TRACTOR
SOBRE ORUGA CON SUS RESPECTIVOS OPERADORES
SE APRECIA QUE EL MATERIAL A SER PROCESADO EN CANTERA SE
ENCUENTRA SATURADO. EL MATERIAL PROCESADO PESE A, EN PARTE, ESTAR
CUBIERTO TAMBIÉN ESTARÍA SATURADO, LO CUAL, PODRÍA DIFICULTAR LA
EJECUCIÓN DE ALGUNAS DE LAS ACTIVIDADES PROGRAMADAS Y/O VARIAR
LAS CARACTERÍSTICAS DEL MATERIAL DE CANTERA.
DEBIDO A LAS LLUVIAS EN PROCESO, LAS ACTIVIDADES DE EXTRACCIÓN Y
PROCESAMIENTO (ZARANDEO) DE MATERIAL DE CANTERA SERIAN
SUSPENDIDAS POR DETERMINADOS ESPACIOS DE TIEMPO.
ACTIVIDADES VERIFICADAS POR PERSONAL PROFESIONAL, TÉCNICO Y
AUXILIAR DEL CSO.

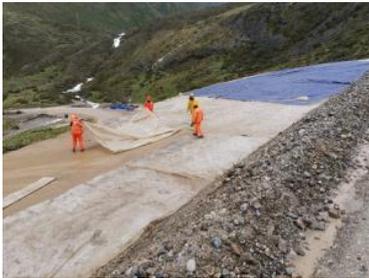
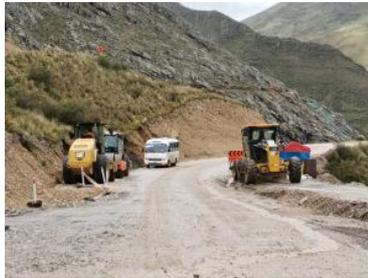
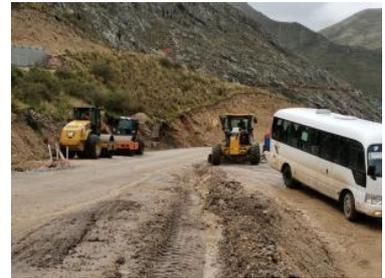
PERSONAL VERIFICADO EN CAMPO ESTIMADO: 3 CAPATAZ, 2 OPERARIO, 4 OFICIAL, 6 PEÓN Y 4 VIGÍA
 EQUIPO VERIFICADO EN CAMPO ESTIMADO: 3 EXCAVADORA SOBRE ORUGA, 1 ROCKDRILL, 2 RODILLO, 1 TRACTOR SOBRE ORUGA, 1 CARGADOR FRONTAL, 1 COASTER, 1 BUS, 8 VOLQUETES Y 4 MOTONIVELADORA CON SUS RESPECTIVOS OPERADORES
 ACTIVIDADES VERIFICADAS POR PERSONAL PROFESIONAL, TECNICO Y AUXILIAR DEL DE LOS CVA Y CSO.
 LAS FOTOGRAFIAS MUESTRAN LA CONFORMACIÓN DE TERRAPLENES ENTRE EL KM 147+000 AL KM 147+070.

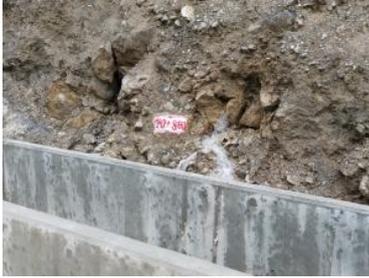
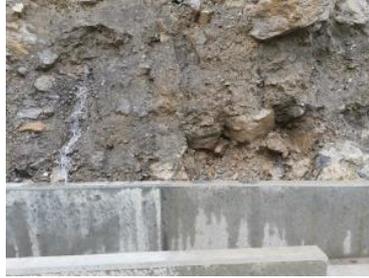
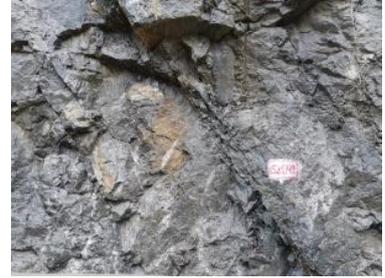
PROGRESIVA: KM 148+800 AL KM 152+500 APROXIMADAMENTE ESCORRENTIA, FILTRACION E INFILTRACIONES EN TALUD SUPERIOR, EN SECTORES DONDE SE CONSTRUYEN O CONSTRUYERON CANALES

EN ALGUNOS TRAMOS DONDE SE CONSTRUYERON O CONSTRUYERON CANALES, SE APRECIA EN EL TALUD SUPERIOR CONFORMADO POR ROCA Y/O MATERIAL SUELTO - COMÚN, ESCORRENTÍA SUPERFICIAL, SUB SUPERFICIAL, FILTRACIÓN E INFILTRACIÓN. LAS CUALES, DE ACUERDO AL ESPECIALISTA DEL CVA, NO ESTARÍAN PREVISTAS SU TRATAMIENTO EN EL EXPEDIENTE TÉCNICO DE OBRA.

Del Panel Fotográfico N° 03, se sugiere que, los Especialistas en hidrología, calidad, obras de arte, suelos y pavimentos del CVA y CSO, pudieran re-evaluar las condiciones actuales del área de trabajo (canales construidos y/o en proceso de construcción entre el km 148+800 al km 152+500 aproximadamente), a fin verificar si la presencia de escorrentía, filtración e infiltraciones en talud superior y otros, pudieran alterar y/o afectar las actividades previstas en el expediente contratado o necesitarían de otro tipo de actividades a fin de garantizar la adecuada calidad de obra y por ende duración de esta.

POR LO QUE, SE SUGIERE QUE LOS ESPECIALISTAS EN HIDROLOGÍA, CALIDAD, OBRAS DE ARTE, SUELOS Y PAVIMENTOS DEL CVA Y CSO, PUDIERAN RE-EVALUAR LAS CONDICIONES ACTUALES DEL ÁREA DE TRABAJO, A FIN VERIFICAR SI DICHAS PRESENCIAS PUDIERAN ALTERAR Y/O AFECTAR LAS ACTIVIDADES PREVISTAS EN EL EXPEDIENTE CONTRATADO O NECESITARÍAN DE OTRO TIPO DE ACTIVIDADES A FIN DE GARANTIZAR LA ADECUADA CALIDAD Y POR ENDE DURACIÓN DE LA OBRA.
