## BITACORA ELECTRÓNICA DE OBRA

**Confir ma Bitacora:** Si  
**Nro Informe:** 0015  
**Fecha Informe:** 20-01-2021  
**Nombre De La Obra:** Carretera Oyon- Ambo, Tramo II: Dv. Cerro de Pasco- Dv. Chacayan  
**Personal Encargado:** BORIS WALTER AYLLÓN CARCELÉN

NUMERO DE INFORME : 0015  
CONTRATO DE OBRA: No. 167-2018-MTC/ 20.2 de fecha 20/12/2018- Con precios de Octubre del 2017  
EMPRESA CONTRATISTA: CONSORCIO CARRETERO DEL PERU ( CHINA GEZHOUBA GROUP COMPANY LIMITED SUCURSAL DEL PERU Y EIVI S.AC.)  
OBRA: Mejoramiento de la Carretera OYON - AMBO TRAMO 2 DESVIO CERRO DE PASCO DESVIO CHACAYAN TRAMO 2 progresiva km. 181+000 a la progresiva km. 230+000  
Visita desde Yanahuanca (Km. 215+400) hasta la progresiva KM. 230+000 (Desvio Chacayan ) y hasta progresiva 239+050 DME y KM. 280+000 Poblado de AMBO.

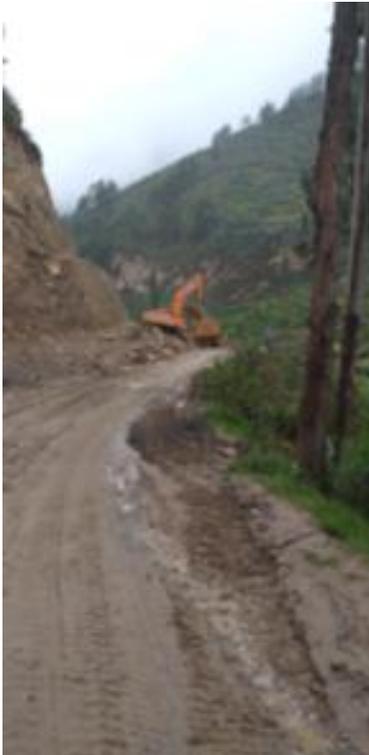
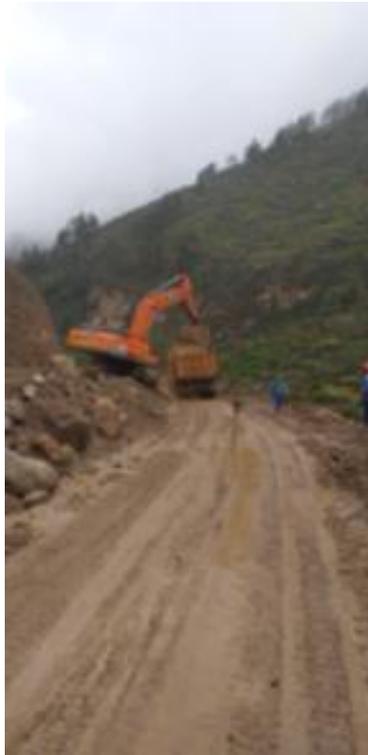
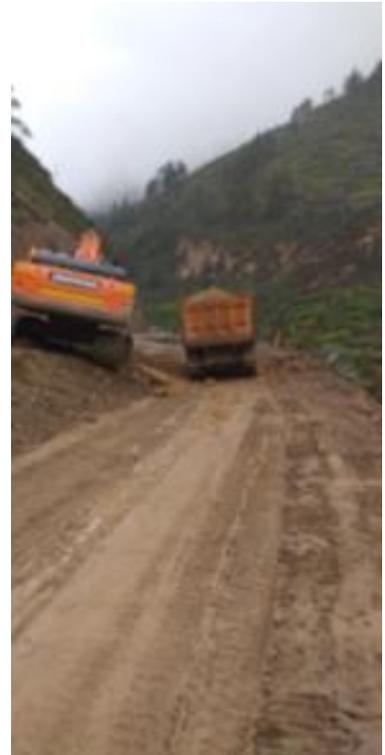
PROGRESIVA KM. 216+110

En al progresiva Km. 216+110 se realiza la carga y transporte de eliminación de material hacia el DME 220+250. Se utiliza 1 excavadora de oruga y 3 volquetes, trabajan: 1 capataz, 2 operadores, 2 obreros, 2 vigías.

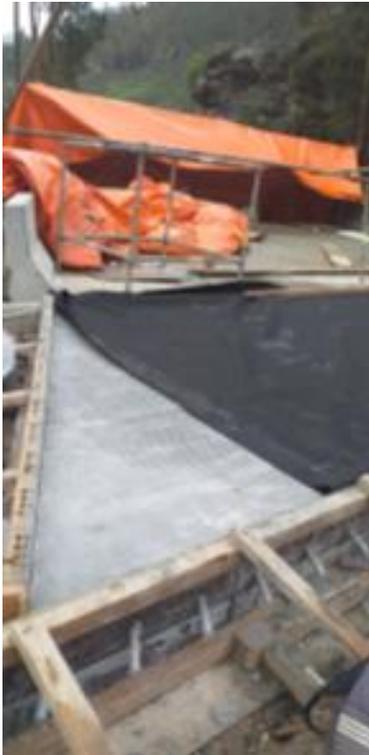
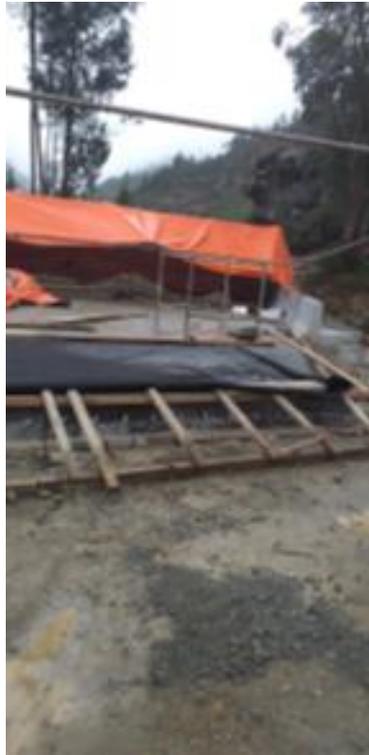
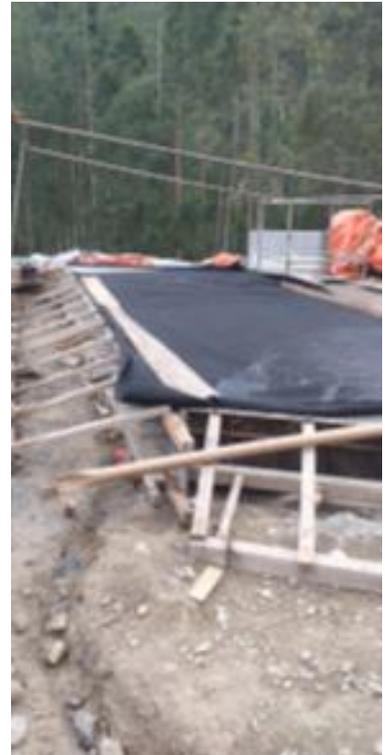
**CDescripcion:**  
En la progresiva Km. 219+785.09 se verifica la realización del vaciado de concreto para la construcción de losa de aproximación en la salida del Puente Ciprés. Se utilizo 1 camión Mixer, herramientas menores. Trabajaron: 1 capataz, 6 obreros.

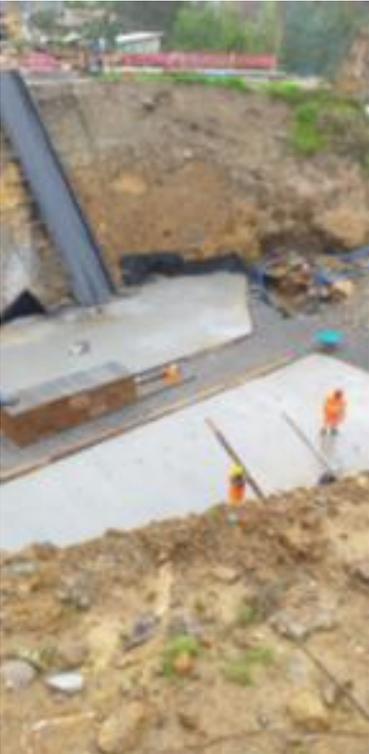
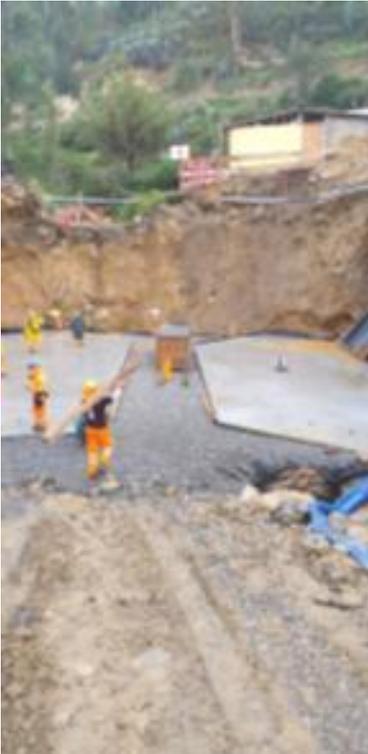
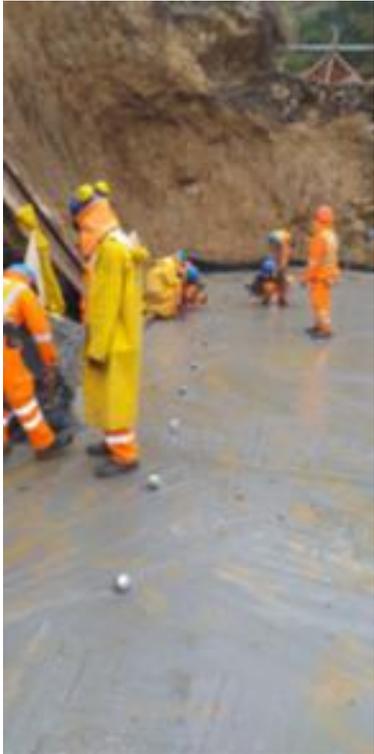
**CDescripcion** \_\_\_\_\_:  
En la progresiva Km. 223+369.5 se realiza la verificación de la realización de vaciado de solado de concreto de F'c = 100 kg/cm2 a los 28 días en los cimientos del puente Michivilca Rumi y se inicia con el replanteo del encofrado de los cimientos de los estribos. Se utilizó para el vaciado 1 Camión mixer, herramientas menores. Trabajan: 1 capataz, 8 obreros, 1 operadores, 1 técnico de supervisión.

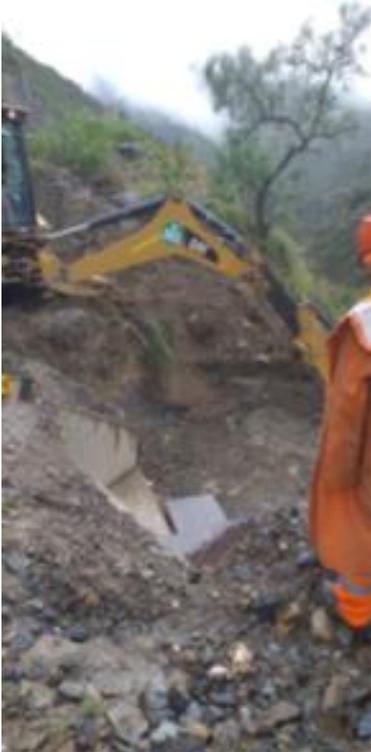
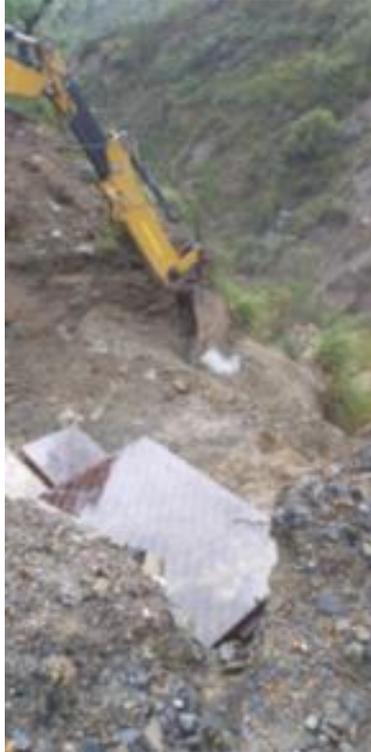
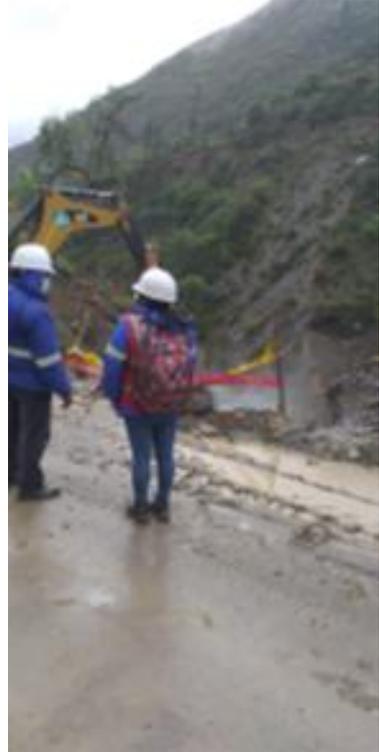
**CDescripcion** \_\_\_\_\_:  
En la progresiva Km. 224+530 se realiza la excavación para la construcción de emboquillados en la salida del cabezal de alcantarilla en el lado derecho de la vía. Se utiliza una retroexcavadora, trabajan: 1 capataz, 1 técnico de seguridad, 2 obreros, 1 operador, 2 vigías.

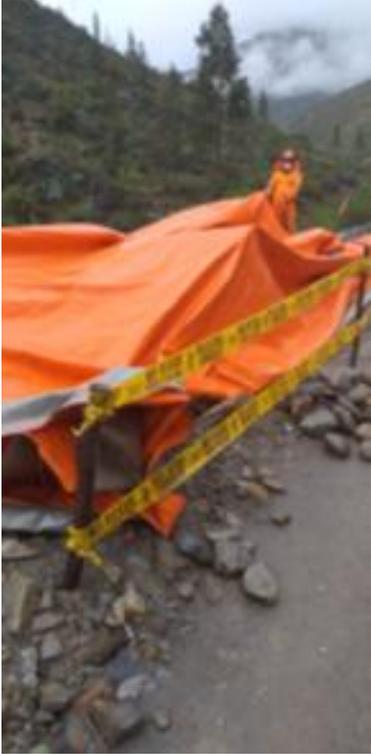
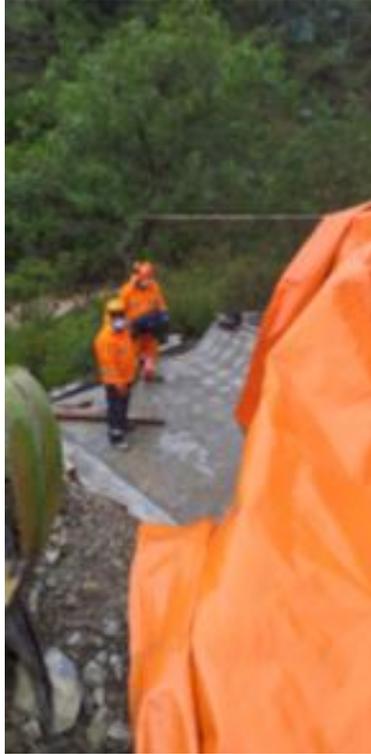
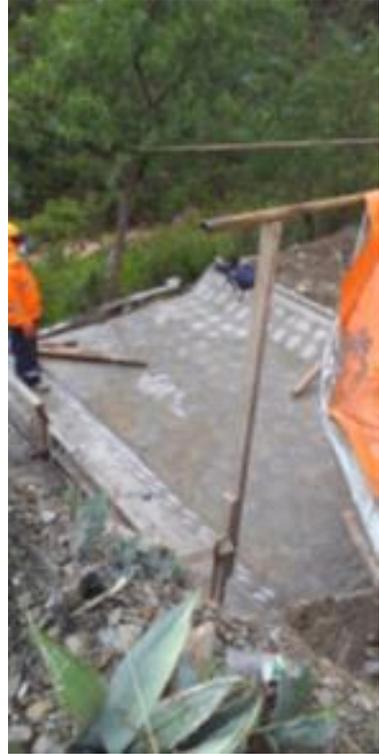
**CDescripcion** \_\_\_\_\_:  
En la progresiva Km. 225+000 se realiza el desencofrado de emboquillado de piedra, donde se verifica su construcción en la salida del cabezal de alcantarilla existente. Trabajan 1 capataz, 6 obreros.

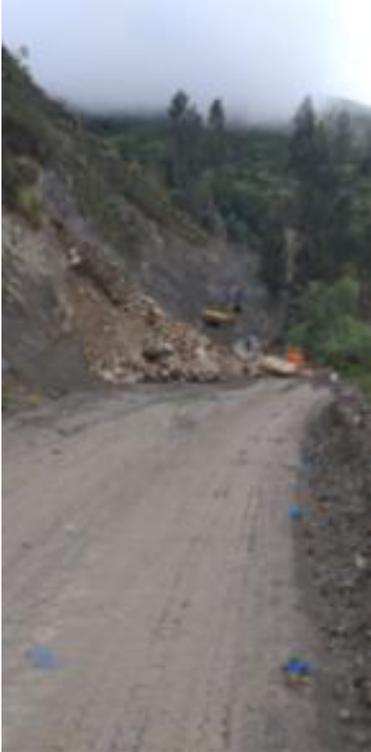
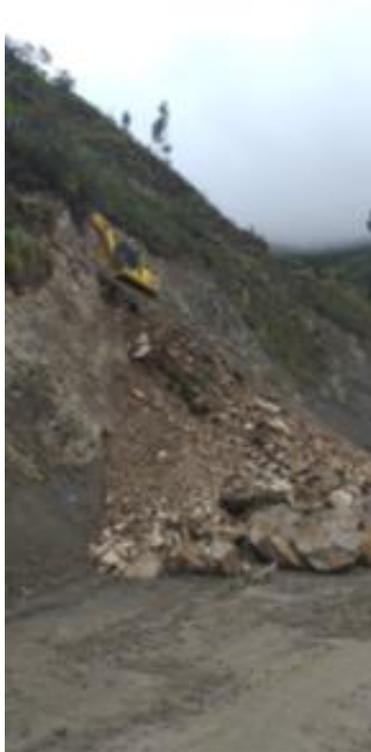
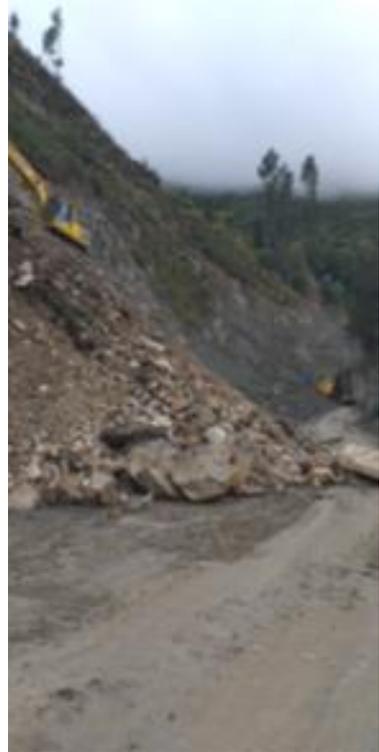
**CDescripcion** \_\_\_\_\_:  
En la progresiva Km. 225+500 se realiza la excavación en explanaciones en material común .Se utiliza dos excavadora de oruga, una que trabaja excavando en la explanación y la otra para la remoción del material excavado y la carga del material en 5 volquetes.. trabajan: 1 capataz, 1 técnico de seguridad, 2 operadores, 2 obreros, 5 choferes, 2 vigías.

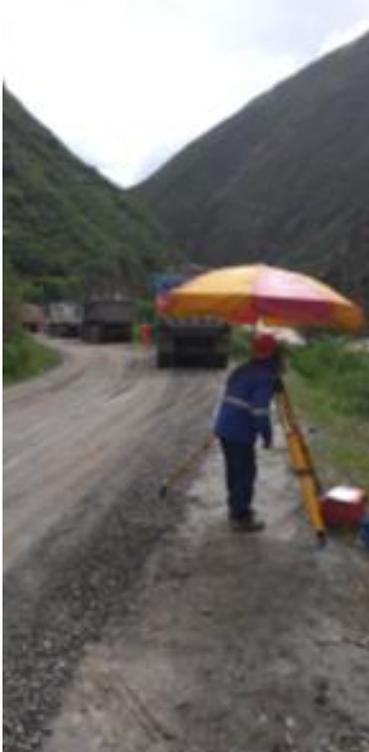
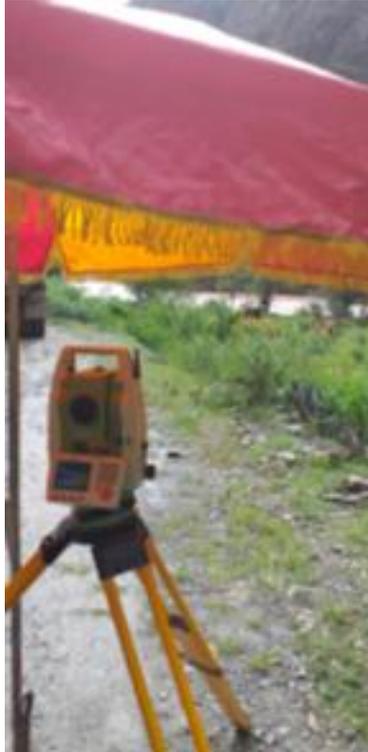
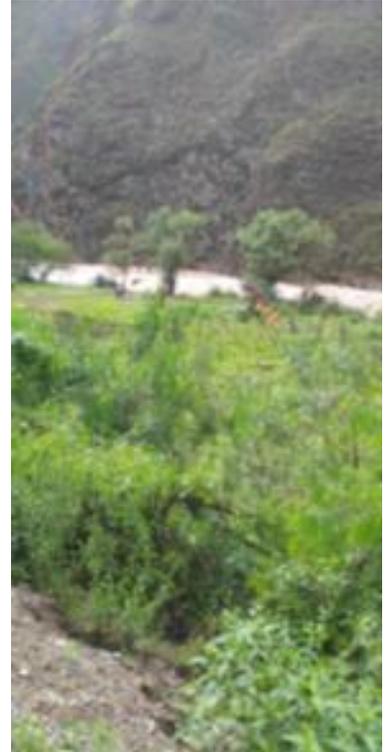
En la progresiva Km. 239+050 se realiza la movilización de maquinarias: 1 tractor, 1 compactadora de rodillo y 1 excavadora de oruga. Se realiza el levantamiento topografico y georeferenciación del terreno DME , trabajan: 1 topógrafo, 3 auxiliares de topografía, se realiza el acceso al DME utilizando un tractor de empuje, y se realiza el acondicionamiento de desechos y material excedente en un terreno cercano al rio, donde se utiliza: 1 tractor de empuje para la limpieza del terreno, 10 volquetes , 1 compactadora de rodillo. 1 excavadora de oruga, trabajan : 1 capataz, 3 operadores, 10 choferes, 2 obreros , 2 vigías.

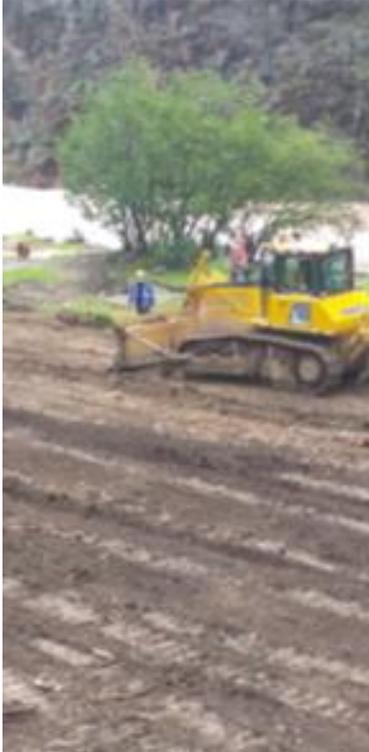
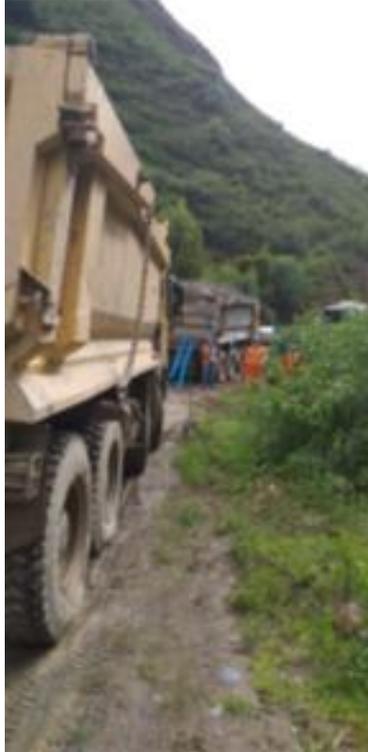
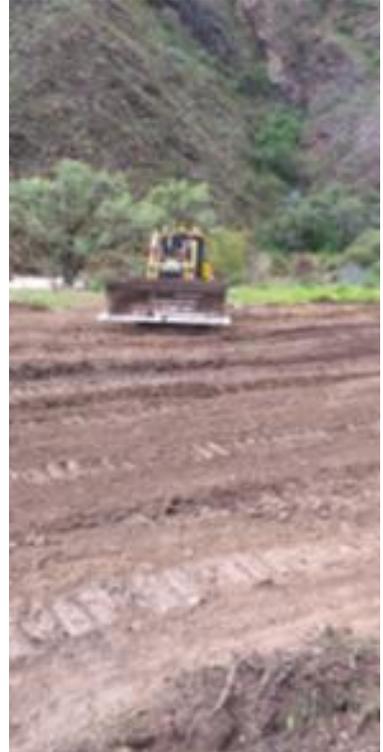
En la progresiva Km. 239+050 se realiza el acondicionamiento de desechos y material excedente en un terreno cercano al rio, donde se utiliza: 1 tractor de empuje para la limpieza del terreno, 10 volquetes , 1 compactadora de rodillo. 1 excavadora de oruga, trabajan : 1 capataz, 3 operadores, 10 choferes, 2 obreros , 2 vigías.

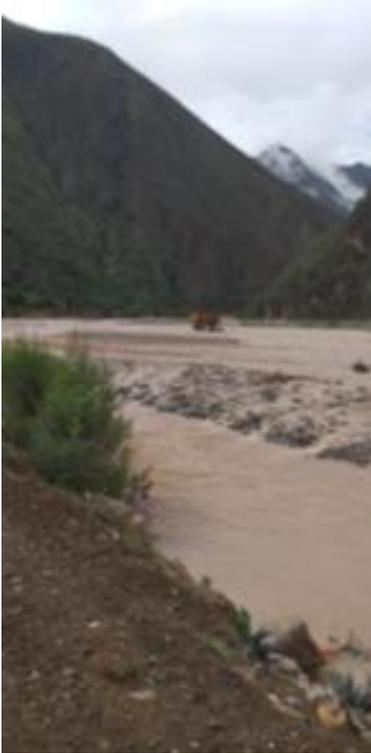
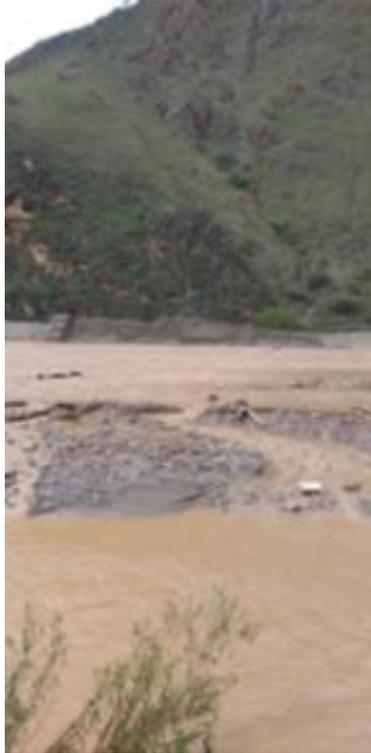
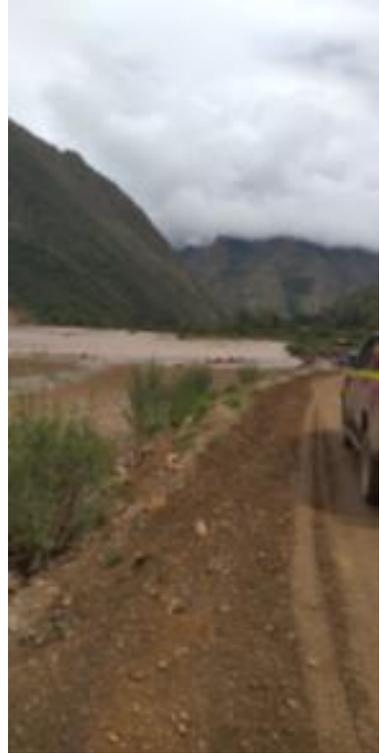
**CDescripcion\_\_\_\_\_:**  
En la progresiva km. 251+400 Se realiza la visita de monitoreo a la Cantera Agochacan, ubicada en el tramo 3 , actualmente se encuentra sin actividad por la crecida del rio. El rio crecido se ha llevado parte del material zarandeado de la Contratista.
