BITACORA ELECTRÓNICA DE OBRA

Confirma Bitacora: Si
Nro Informe: 0016
Fecha Informe: 21-01-2021
Nombre De La Obra: Carretera Oyon- Ambo, Tramo II: Dv. Cerro de Pasco- Dv. Chacayan
Personal Encargado: BORIS WALTER AYLLÓN CARCELÉN

PANEL FOTOGRAFICO

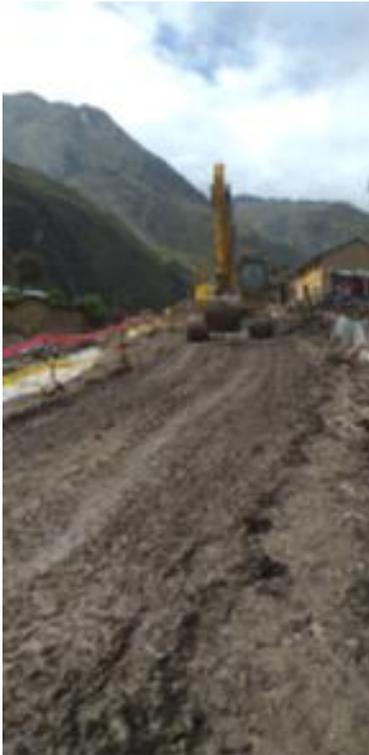
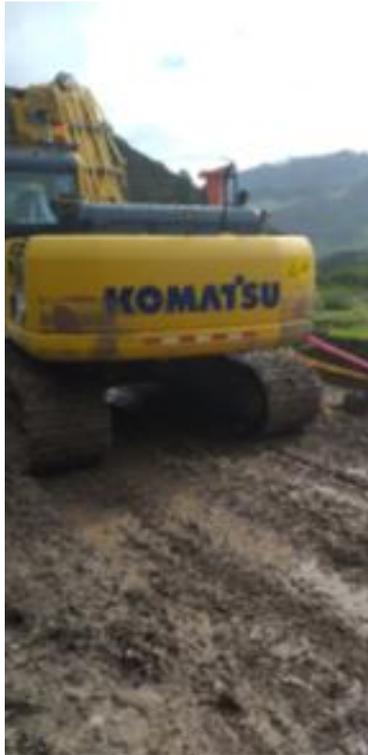
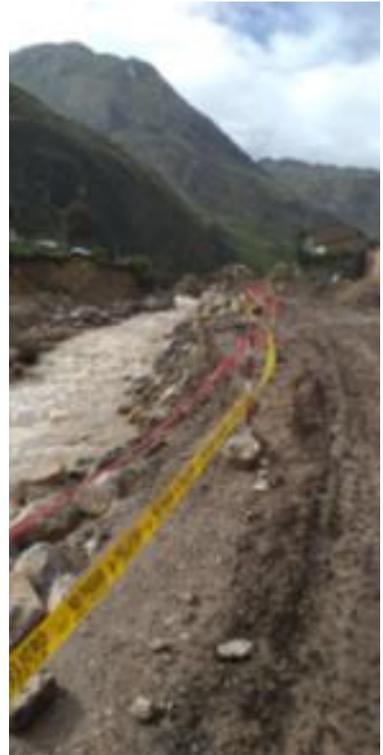
Actividades:
PROGRESIVA KM. 201+500
VISITA DE MONITOREO A EL SECTOR RABI: CONSTRUCCIÓN DE VIA DE ACCESO DE EMERGENCIA

CDescripcion _____:
En la progresiva km. 201+500 se realiza la visita de monitoreo hacia el sector Rabí y se verifica la presencia de una excavadora de oruga en el sector, desde ayer se a reiniciado los trabajos de emergencia donde se ha colocado alcantarillas en los lados del canal de concreto existente. donde encima de las mismas se rellenará con material para dar paso a todo tipo de vehículos. Se utiliza una excavadora de oruga, herramientas menores. trabajan : 1 capataz, 4 obreros, 1 operador y 2 vigías.

Se recomienda al Contratista continuar con las actividades de emergencia en el Sector Rabí, para dar paso vehicular hacia la progresiva km. 181+000 (Desvio cerro de Pasco)

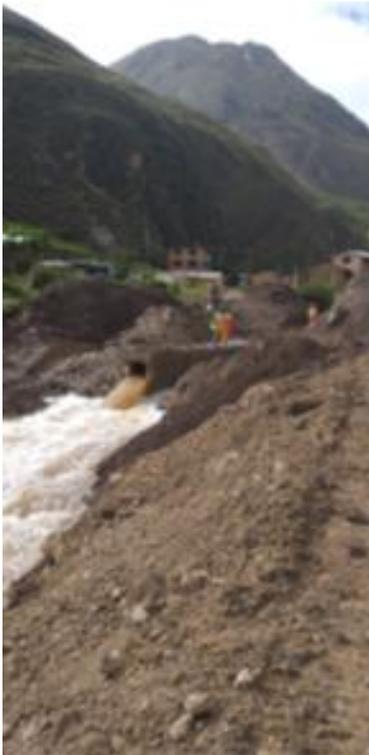
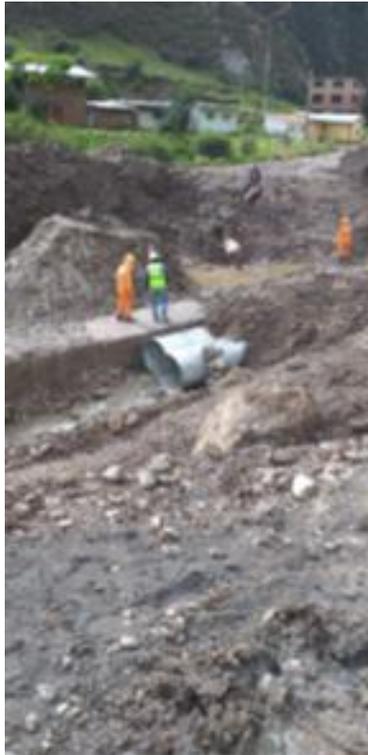
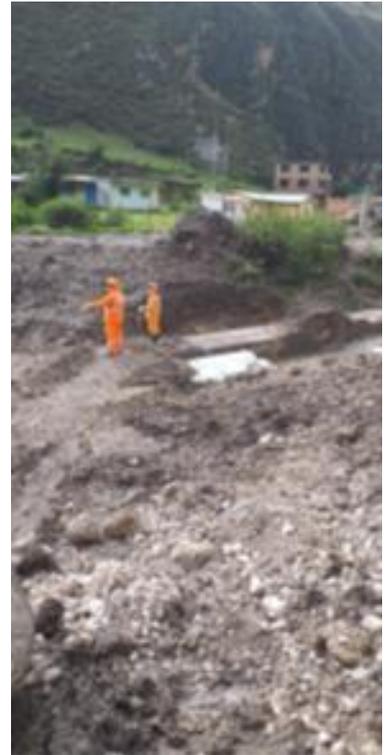
Actividades:
PROGRESIVA KM. 201+500
VISITA DE MONITOREO A EL SECTOR RABI: CONSTRUCCIÓN DE VIA DE ACCESO DE EMERGENCIA

CDescripcion _____:
En la progresiva km. 201+500 se realiza la visita de monitoreo hacia el sector Rabí y se verifica que desde ayer se a reiniciado los trabajos de emergencia donde se esta colocando alcantarillas en los lados del canal de concreto existente. donde encima de las mismas se rellenará con material para dar paso a todo tipo de vehículos. Se utiliza una excavadora de oruga, herramientas menores. trabajan : 1 capataz, 4 obreros, 1 operador y 2 vigías.

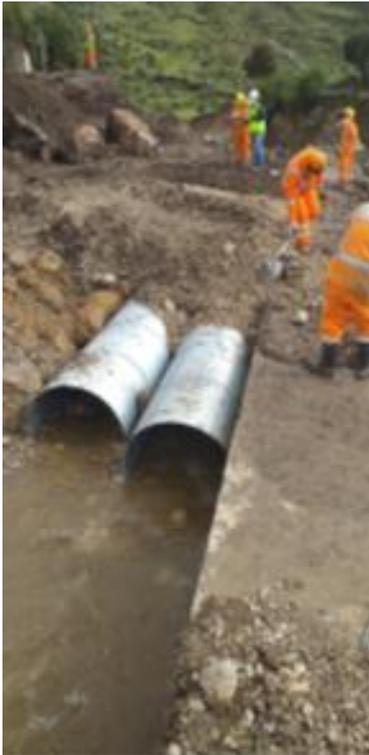
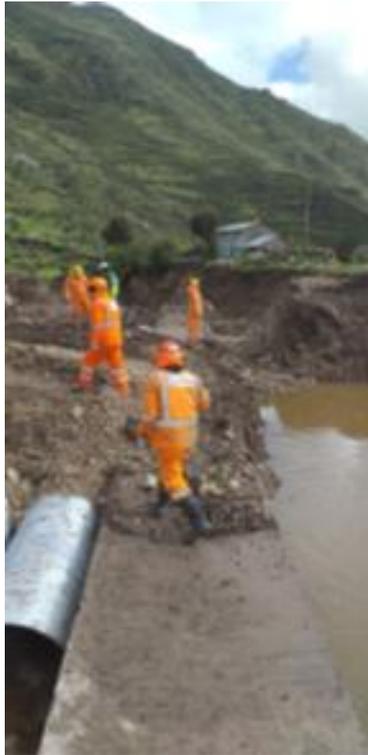
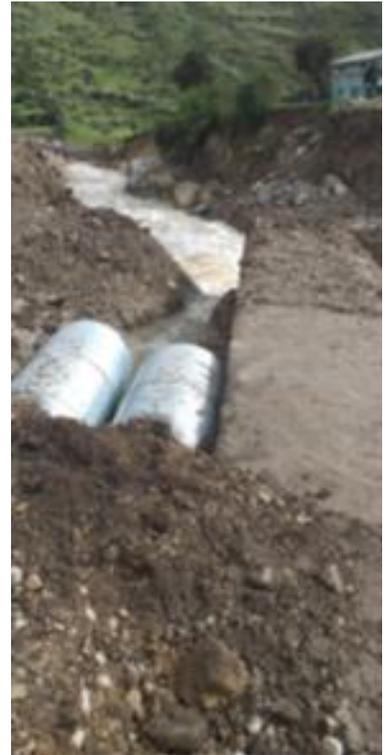
PROGRESIVA KM. 201+480
VISITA DE MONITOREO AL SECTOR RABI: COLOCACIÓN DE ALCANTARILLAS TMC PARA DAR PASO DE EMERGENCIA

En la progresiva km. 201+480 se realiza la visita de monitoreo hacia el sector Rabí y se verifica que desde ayer se a reiniciado los trabajos de emergencia donde se esta colocando alcantarillas en los lados del canal de concreto existente. Se ha colocado 2 baterías de alcantarillas en el lado izquierdo del canal existente y se colocará otra batería de alcantarilla en el lado derecho del canal donde encima de las mismas se rellenará con material para dar paso a todo tipo de vehículos. Se utiliza una excavadora de oruga, herramientas menores. trabajan : 1 capataz, 4 obreros, 1 operador y 2 vigías.

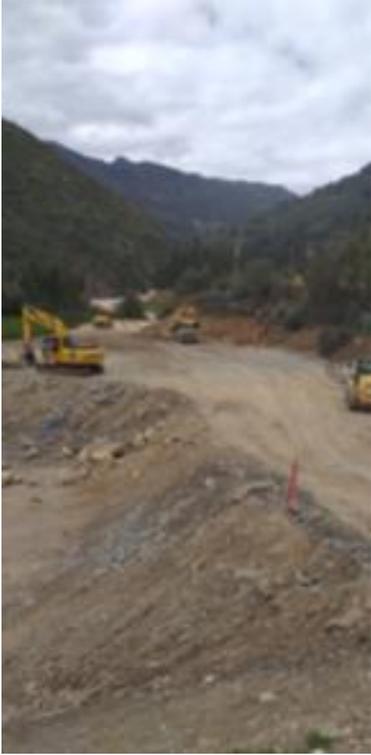
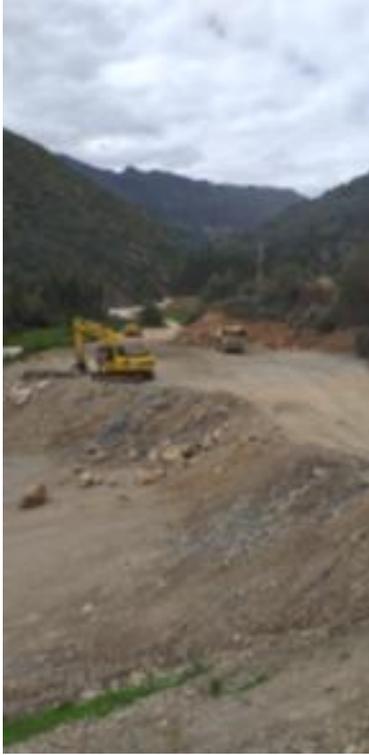
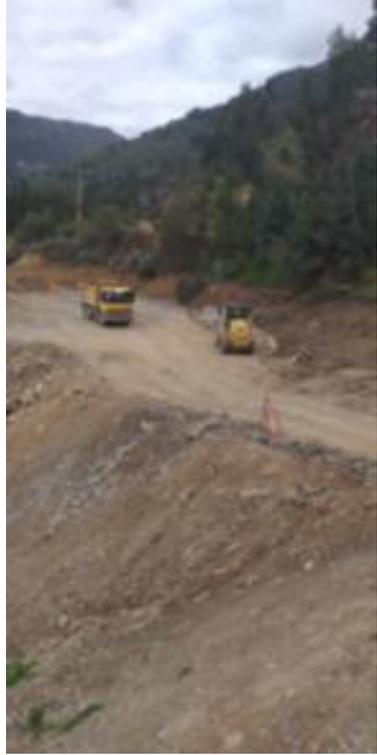
Actividades:
PROGRESIVA KM. 220+200
900.0 PROTECCION AMBIENTAL : 907 PROGRAMA DE CIERRE DE OBRA: 907,C
ACONDICIONAMIENTO DE DESECHOS Y MATERIAL EXCEDENTE

CDescripcion _____:
En la progresiva Km. 220+200 Se realiza el acondicionamiento de desechos y material excedente como programa de cierre de protección ambiental. Se utiliza : 1 tractor de empuje, 1 compactadora de rodillo y 8 volquetes. Trabajan: 1 capataz, 2 obreros, 2 operadores, 2 vigías. 1 ing. asiste de producción.

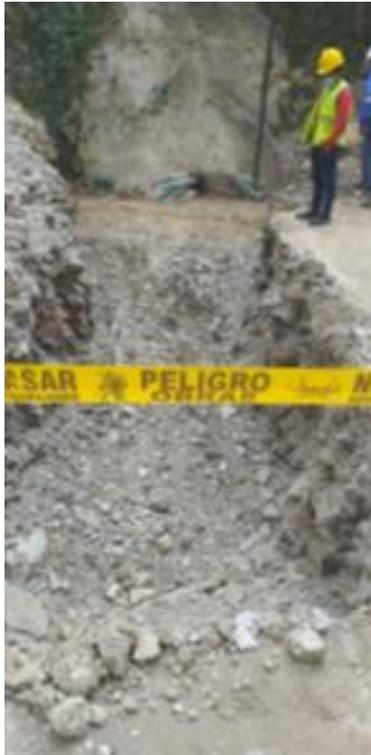
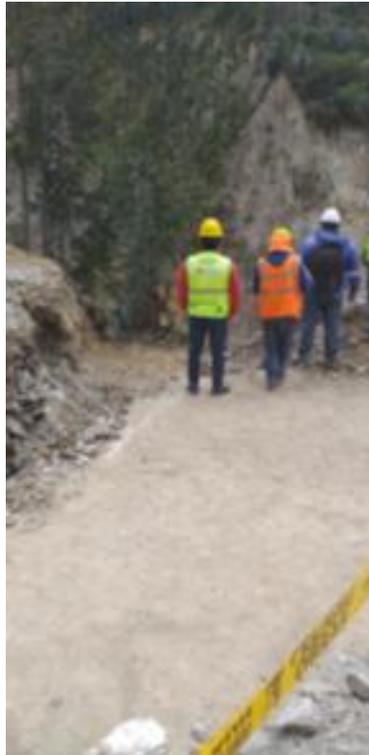
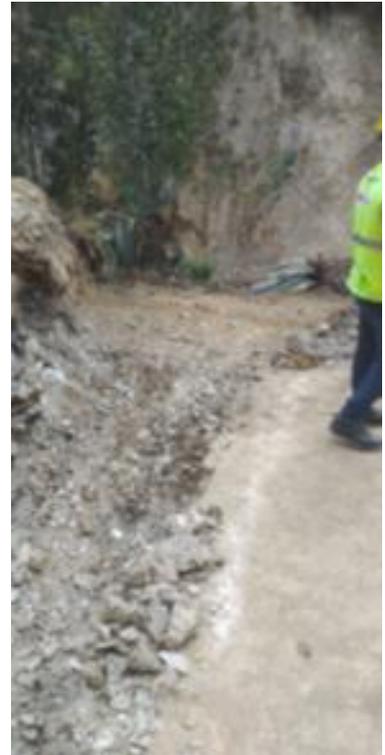
Actividades:
PROGRESIVA KM. 222+290
600.0 OBRAS DE ARTE Y DRENAJE: Partida 601.A EXCAVACION NO CLASIFICADA PARA ESTRUCTURA:

CDescripcion _____:
En la progresiva km. 222+290 se realiza la excavación de la mitad de la explanación de la vía para la construcción y colocación de alcantarillas TMC. Se utiliza el siguiente recurso: 1 retroexcavadora, herramientas menores. Trabajan : 1 capataz, 1 operador, 2 obreros, 2 vigías. 2 técnicos de la Supervisión

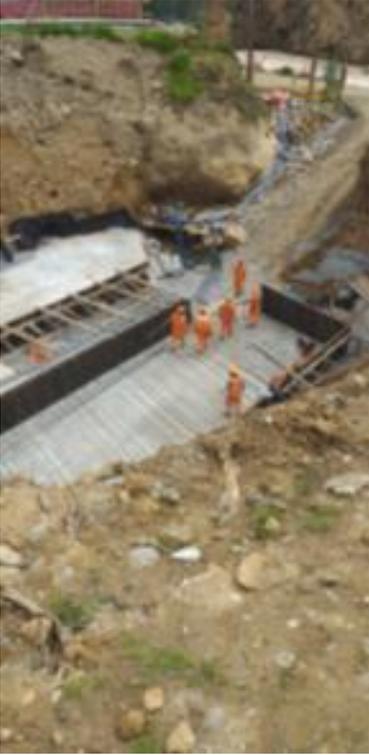
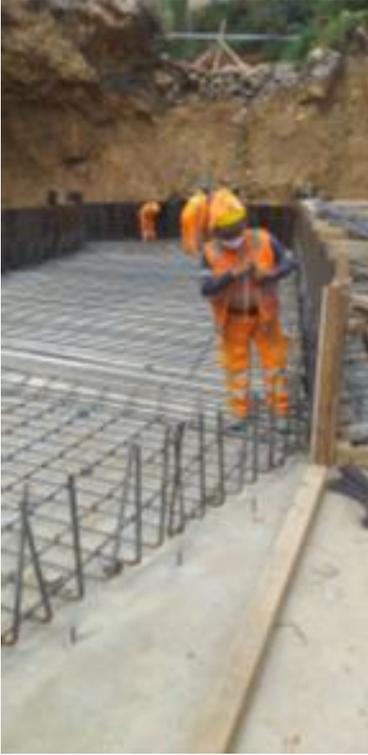
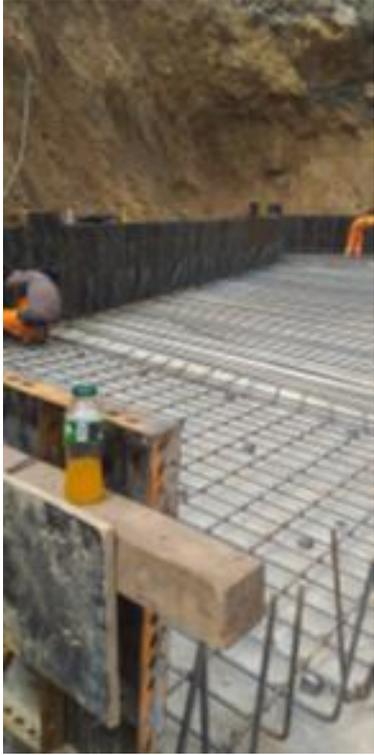
Actividades:
PROGRESIVA KM. 223+369
1000.0 PUENTES MENORES: 1000.2 CIMENTACION: Partida 612.A1: ENCOFRADO Y DESENCOFRADO EN SECO: Partida 615.A ACERO DE REFUERZO F'Y= 4200 KG/CM2:

CDescripcion _____:
En la progresiva KM. 223+369 se realiza el encofrado y colocación de acero de refuerzo de los cimientos del estribo de entrada al Puente Menor Michivilca Rumi. trabajan: 1 capataz, 12 obreros

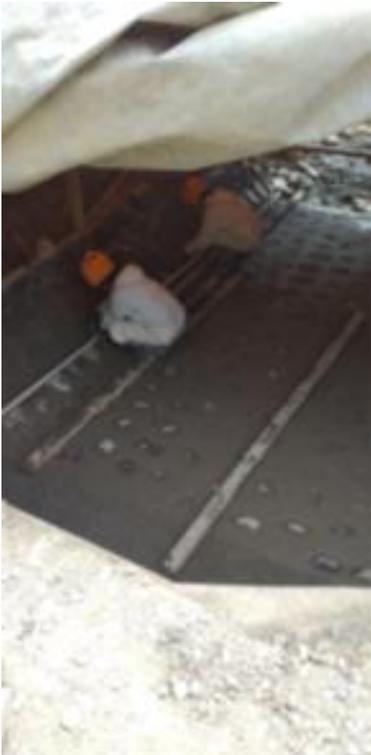
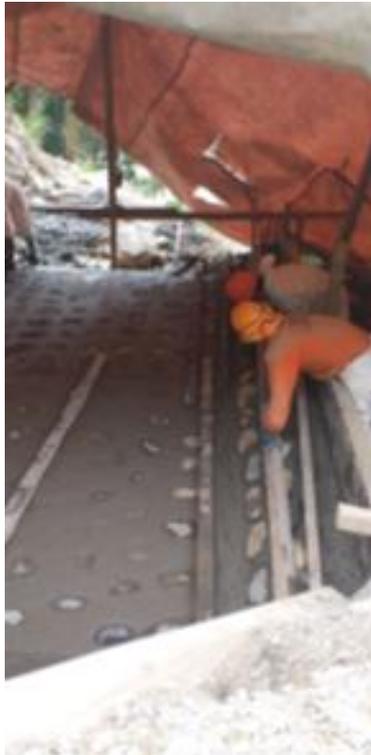
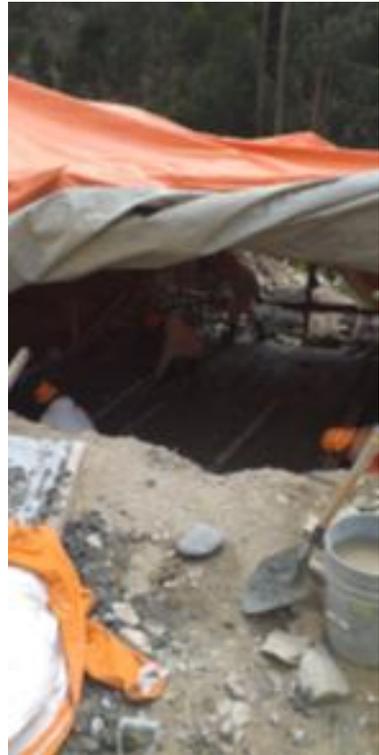
Actividades:
PROGRESIVA KM. 223+590
600.0 OBRAS DE ARTE Y DRENAJE: Partida 640.B: EMBOQUILLADOS DE PIEDRA DE E= 0.20 M.

CDescripcion _____:
En la progresiva Km, 223+590 se realiza el vaciado de emboquillados de piedra en la salida del cabezal de alcantarilla (lado derecho de la vía). Se utiliza un camión Mixer, herramientas menores, Trabajan: 1 capataz, 5 obreros, 1 operador.

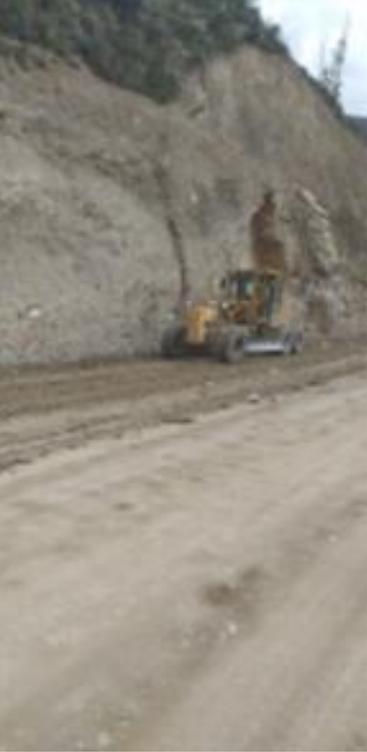
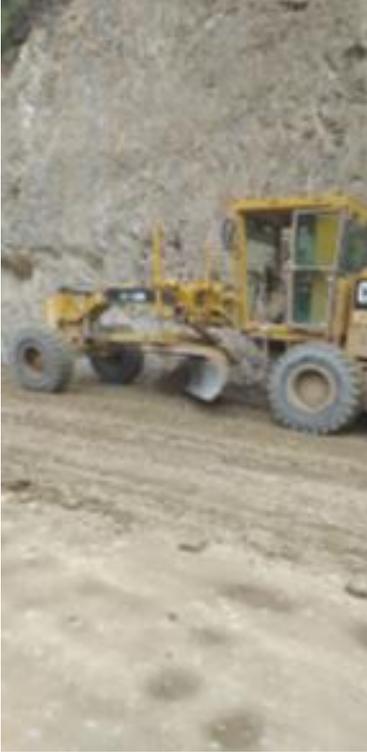
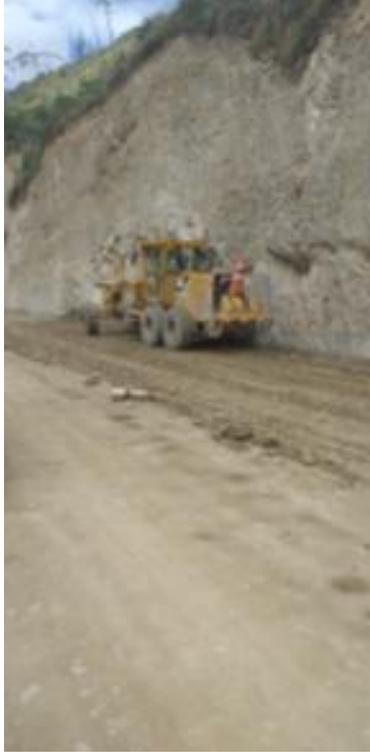
Actividades:
PROGRESIVAS KM. 224+000 A KM 226+500
100.0 TRABAJOS PRELIMINARES: Partida 103.A MANTENIMIENTO DE TRANSITO Y SEGURIDAD VIAL:

CDescripcion_____:
En las progresivas KM. 224+000 a KM. 226+500 se realiza el mantenimiento de transito y seguridad vial, donde se utiliza una motoniveladora, Trabajan: 1 capataz, 2 obreros, 2 vigias y 1 operador.

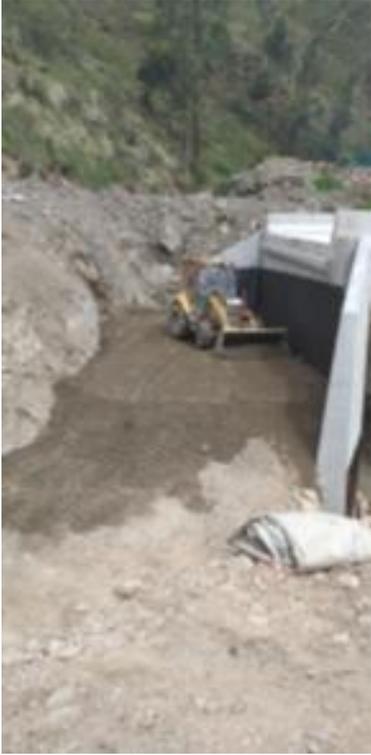
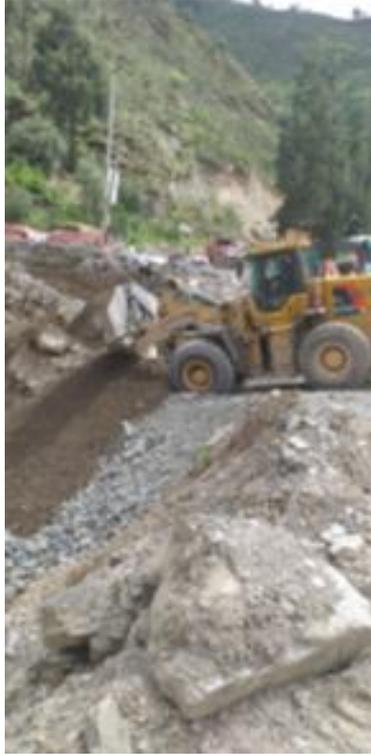
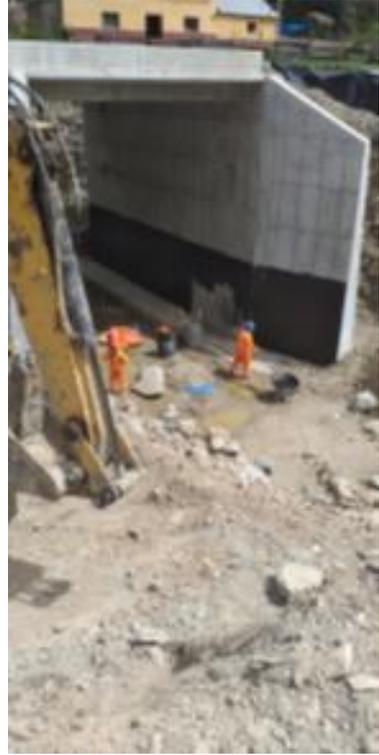
Actividades:
PROGRESIVA KM. 225+325
1000.0 Puentes Menores: 1000.3 ESTRIBO: Partida 605.A: RELLENO PARA ESTRUCTURAS: PUENTE JATUNGAGRA

CDescripcion _____:
En la progresiva KM. 225+325 Se realiza el relleno para estructuras en el Puente menor Jatungagra, donde se rellena las zonas adyacentes al estribo de entrada al puente. Se utiliza : 1 retroexcavadora , 1 cargador frontal y una mini compactadora de rodillo. trabajan: 1 capataz, 3 operadores, 2 obreros, 2 vigías.

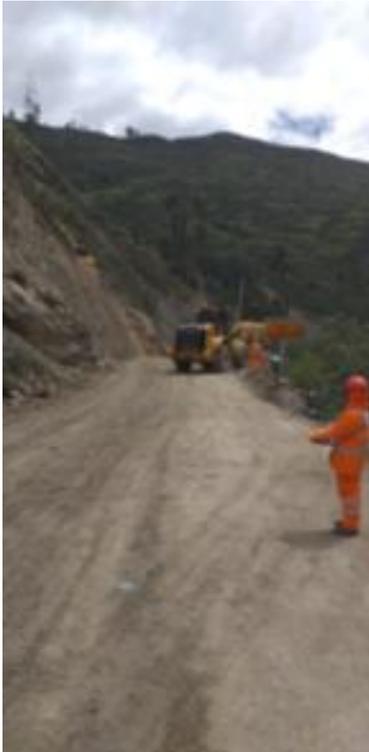
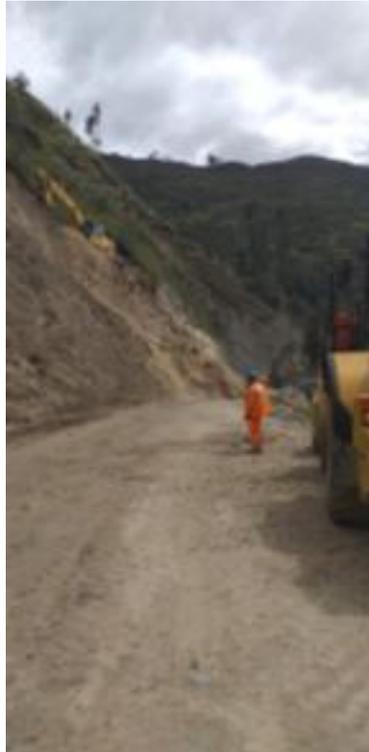
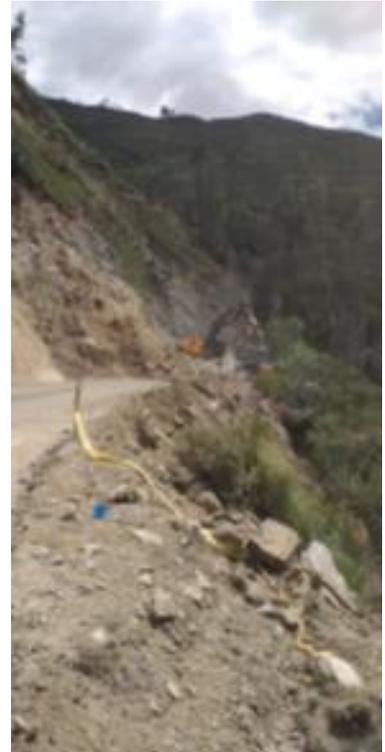
PROGRESIVA KM. 225+500

200.0 MOVIMIENTO DE TIERRAS: Partida 205.A EXCAVACION EN EXPLANACIONES
EN MATERIAL COMUN:

En la progresiva Km. 225+500 se realiza la excavación en explanaciones en material común .Se utiliza dos excavadora de oruga, una que trabaja excavando en la explanación y la otra para la remoción del material excavado y la carga del material en 5 volquetes.. trabajan: 1 capataz, 1 técnico de seguridad, 2 operadores, 2 obreros, 5 choferes, 2 vigías.

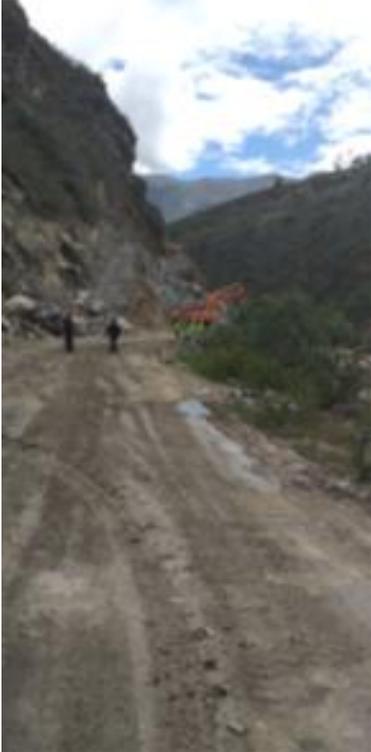
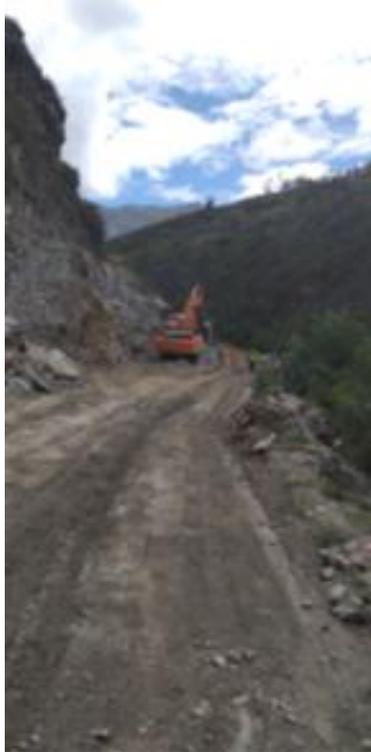
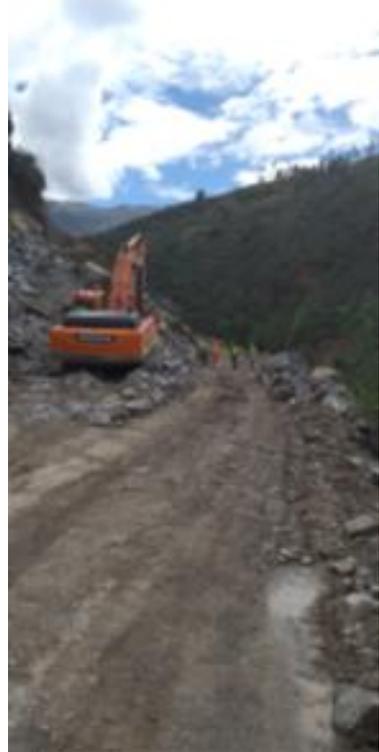
Actividades:
PROGRESIVA KM. 227+300
200.0 MOVIMIENTO DE TIERRAS: Partida 205.B EXCAVACION EN EXPLANACIONES EN ROCA SUELTA:

CDescripcion _____:
En la progresiva Km. 227+300 se realiza la excavación en explanaciones en roca suelta .Se utiliza dos excavadora de oruga, una que trabaja excavando en la explanación y la otra para la remoción del material excavado y la carga del material en 5 volquetes.. trabajan: 1 capataz, 1 técnico de seguridad, 2 operadores, 2 obreros, 5 choferes, 2 vigías.

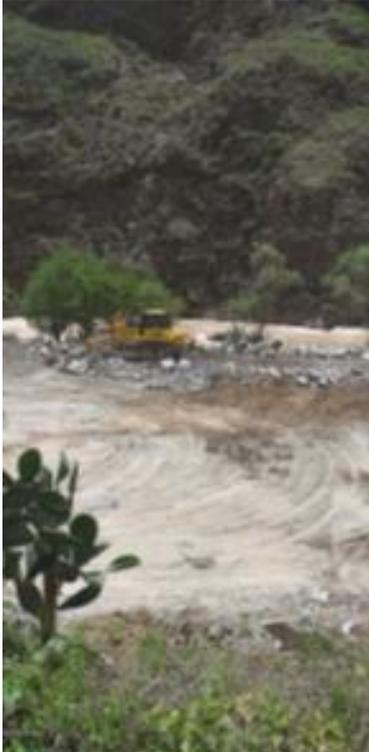
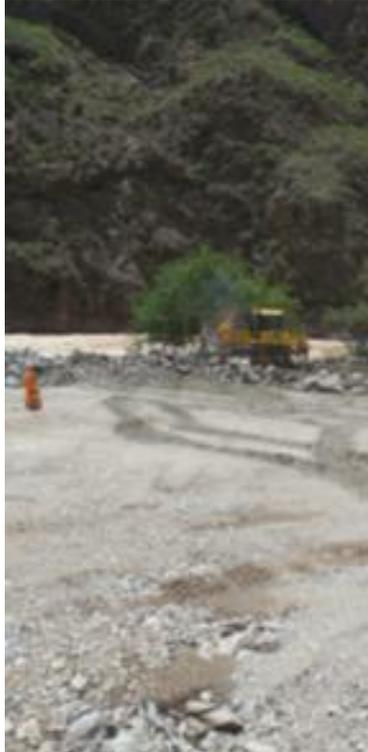
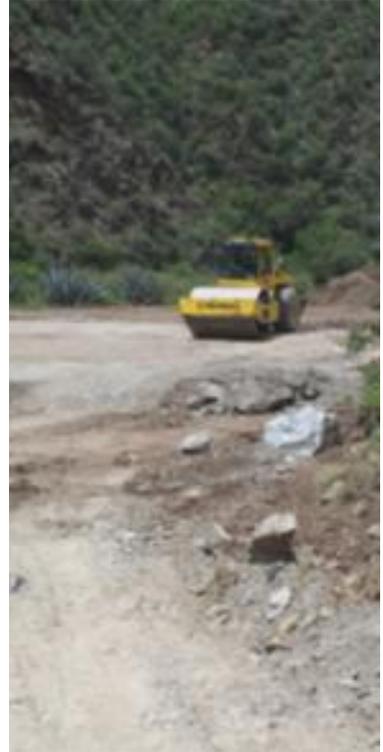
PROGRESIVA KM. 229+050 (tramo 3)
900.0 PROTECCION AMBIENTAL : 907 PROGRAMA DE CIERRE DE OBRA: 907,C
ACONDICIONAMIENTO DE DESECHOS Y MATERIAL EXCEDENTE

En la progresiva Km. 239+050 se realiza el acondicionamiento de desechos y material excedente en un terreno cercano al rio, donde se utiliza: 1 tractor de empuje para la limpieza del terreno, 8 volquetes , 1 compactadora de rodillo. 1 excavadora de oruga, trabajan : 1 capataz, 3 operadores, 8 choferes, 2 obreros , 2 vigías.
