BITACORA ELECTRÓNICA DE OBRA

Confirma Bitacora: Si	Nro Informe: 36	Fecha Informe: 23-01-2021	Nombre De La Obra: Carretera Oyon - Ambo, Tramo I: Oyon - Desvío Cerro de Pasco	Personal Encargado: LUZMILA GUERRA MOTTA
---------------------------------	---------------------------	-------------------------------------	--	--

MEJORAMIENTO DE LA CARRETERA OYON - AMBO TRAMO 1: OYON DV. CERRO DE PASCO

Panel Fotográfico de la Bitacora de Obras

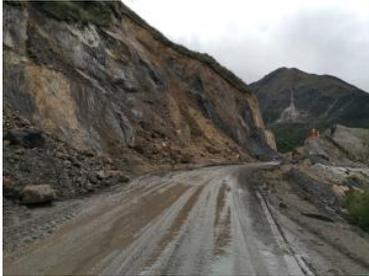
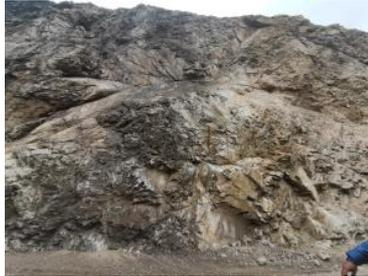
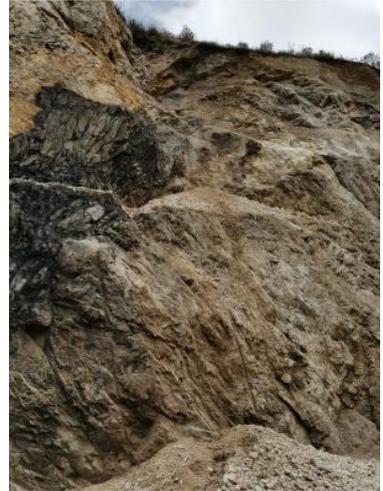
OBRA: OYON – AMBO TRAMO 1
PROGRESIVA: KM 140+820 AL KM 140+880
PRESENCIA DE AFLORAMIENTOS DE AGUA EN EL TALUD

Del recorrido conjunto realizado con el Contratista, se verifica presencia de afloramientos de agua en el talud del tramo comprendido entre el km 140+820 al km 140+880, conformado por rocas areniscas y mantos de carbón y lutitas, producto de ellos algunos deslizamientos de talud, que vienen siendo atendidos por el CVA a fin de garantizar la transitabilidad vehicular.

Al respecto, se sugiere la evaluación del tramo por parte de los Especialistas en Hidrología e Hidráulica y Geología y Geotecnia, a fin de plantear de ser el caso, estructuras viables de construcción para la protección de taludes y por tanto de plataforma, a fin de garantizar la calidad y durabilidad de la obra.

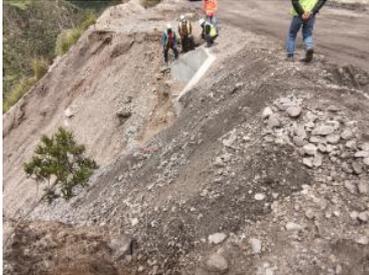
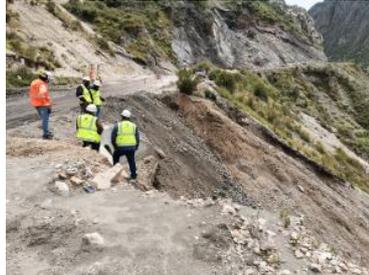
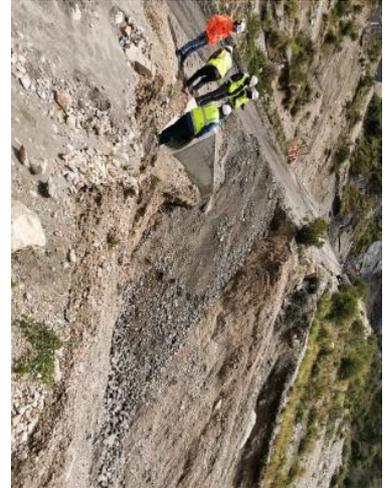
Actividades:
OBRA: OYON – AMBO TRAMO 1
PROGRESIVA: KM 141+020
ACTIVIDADES DE PROTECCION EJECUTADAS EN ALCANTARILLA TIPO TMC

Del deslizamiento de talud inferior en el km 141+000 aproximadamente, se verificó también la colgadura parcial del cabezal de salida de alcantarilla TMC en el km 141+020. Por lo que, el Contratista a fin de proteger la estructura procedió a la construcción provisional de un muro seco de piedras y relleno hacia el ala izquierda de la alcantarilla, de forma tal de evitar mayores deslizamientos y posible desplome del cabezal de salida de la estructura.

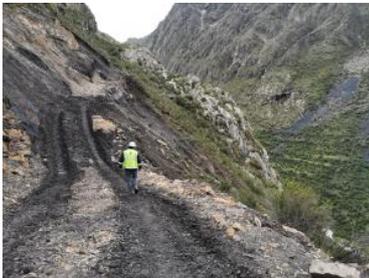
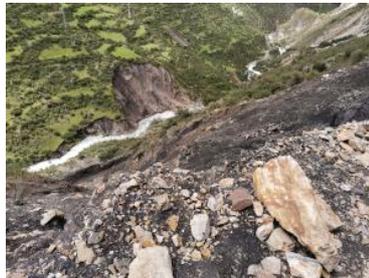
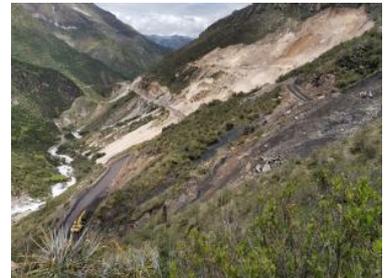
OBRA: OYON – AMBO TRAMO 1
PROGRESIVA: KM 141+300 AL KM 141+375
ACTIVIDADES DE EMERGENCIA: DESCARGA DE MATERIAL

Personal verificado en campo: 1 Ingeniero Responsable, 2 Operario, 3 Vigías de piso y 4 Vigía de talud.
Equipos verificados en campo: 1 cargador frontal, 2 excavadora sobre oruga y 9 volquetes con sus respectivos operadores.
Debido a las precipitaciones pluviales en el ámbito de ejecución de la obra se ha tenido deslizamiento de taludes y/o derrumbes, entre otros, en el tramo comprendido entre el km 141+300 al km 141+375, sin embargo, producto de estos, en el talud superior se ha tenido dos rocas de gran volumen además de material con riesgo inminente de caer.
Por lo que, a solicitud del Contratista y con Autorización de la Supervisión de obra se vienen ejecutando las actividades de emergencia de descarga de material a fin de evitar riesgos en vidas humanas, así como daños materiales en las redes de agua potable que se encuentran hacia el talud inferior y/o unidades vehiculares que transitan por la via.

Pese a los cuidados con los que se viene ejecutando los trabajos se ha podido apreciar que en aproximadamente 20 m de la tubería existente en el talud inferior fue dañada.
El material producto de la descarga realizada (excedente) es transportado al DME N° 04 en el km 154+170
