## BITACORA ELECTRÓNICA DE OBRA

**Confirma Bitacora:** Si  
**Nro Informe:** 0018  
**Fecha Informe:** 23-01-2021  
**Nombre De La Obra:** Carretera Oyon- Ambo, Tramo II: Dv. Cerro de Pasco- Dv. Chacayan  
**Personal Encargado:** BORIS WALTER AYLLÓN CARCELÉN

**Panel Fotográfico de la Bitacora de Obras**

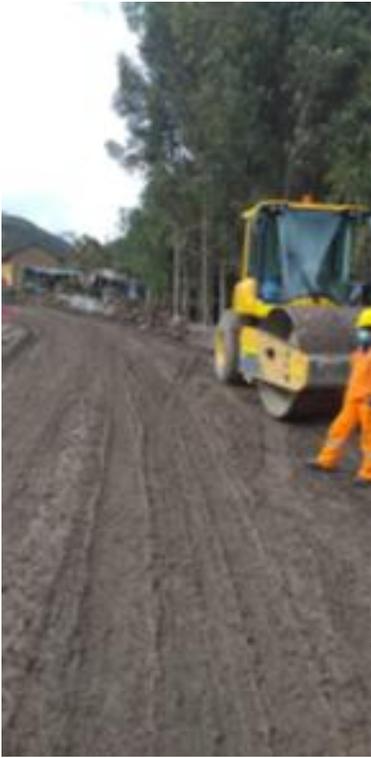
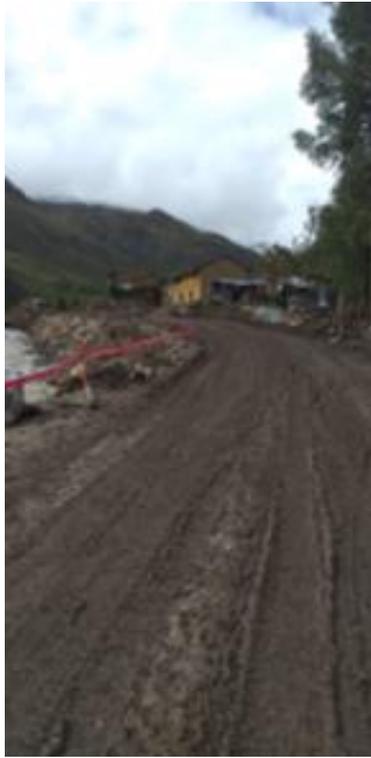
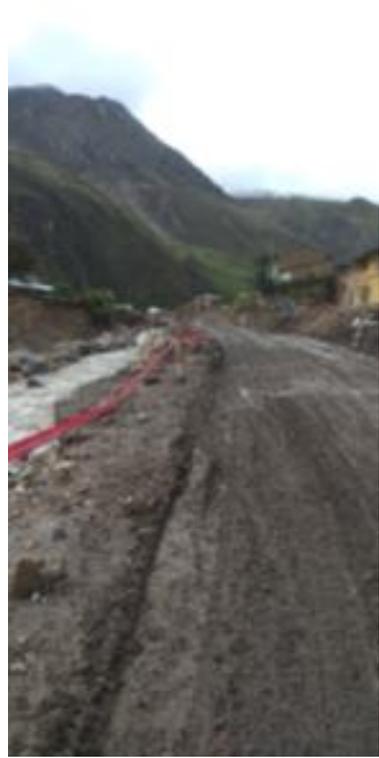
**Actividades:**  
PROGRESIVA KM. 201+480 a km. 201+640  
VISITA DE MONITOREO AL SECTOR EL RABI: VIA DE ACCESO DE EMERGENCIA

**CDescripcion\_\_\_\_\_:**  
En la Progresiva Km. 201+480 a Km. 201+640 Se realiza la visita de monitoreo al sector Rabí, donde se verifica que se ha realizado el pase de compactadora de rodillo a la vía acceso de emergencia, se espera el suministro de material granular desde la Cantera Juanita para realizar el mejoramiento del acceso, sin embargo en el día de hoy si hay acceso a toda clase de Vehículos.

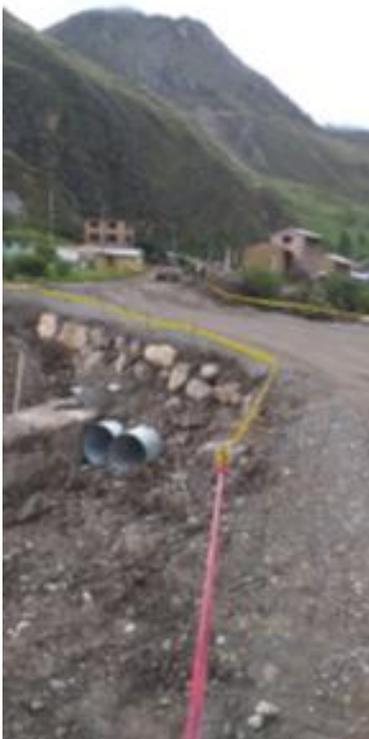
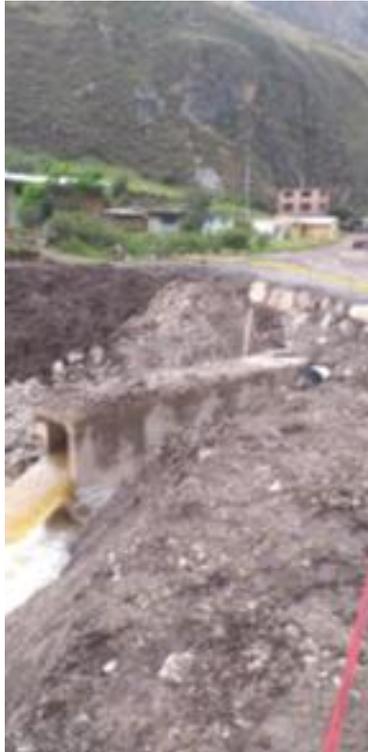
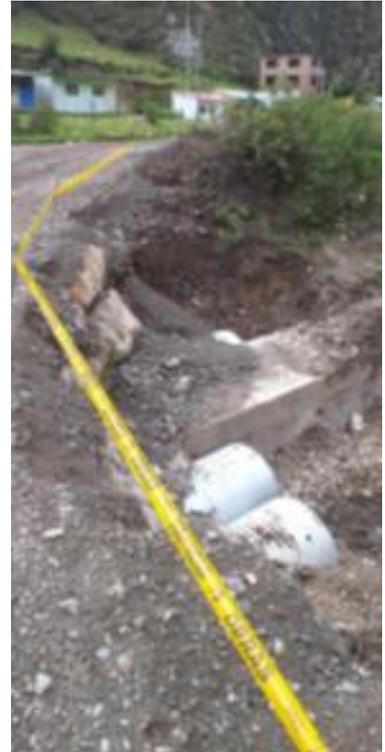
**Actividades:**  
PROGRESIVA KM. 201+480  
VISITA DE MONITOREO AL SECTOR EL RABI: ALCANTARILLAS COLOCADAS PARA DAR PASO EN VIA DE ACCESO

**CDescripcion** \_\_\_\_\_:  
En la progresiva Km. 201+480 se realiza visita de monitoreo al Sector Rabí, se verifica la culminación de la colocación de tres baterías de alcantarillas y colocación de relleno entre el canal de concreto existente, dando el paso a todo tipo de vehículos. Esta actividad se ejecuto luego de varias reuniones y coordinaciones in situ entre la Comunidad, Contratista y Supervisión.

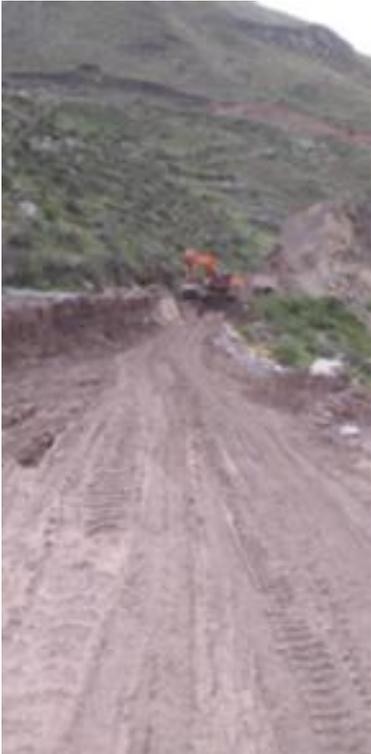
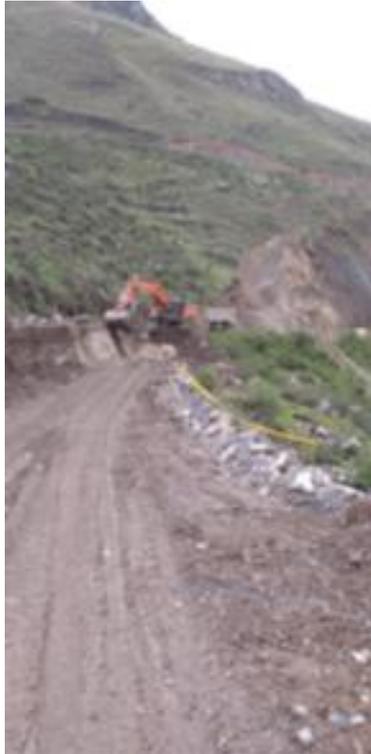
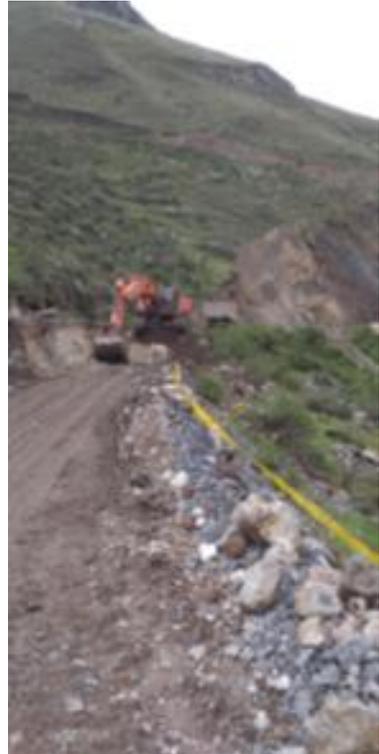
**Actividades:**  
PROGRESIVA KM. 200+250 A KM. 200+460  
200.0 MOVIMIENTO DE TIERRAS: : Partida 206.A REMOCION DE DERRUMBES,  
Partida 205.A EXCAVACION EN EXPLANACIONES EN MATERIAL COMUN

**CDescripcion** \_\_\_\_\_:  
En la progresiva Km. 200+250 a 200+460 se continua con la remoción de derrumbes y se realiza la excavación en explanaciones en material común .Se utiliza Una excavadora de oruga que trabaja excavando en la explanación y un Cargador frontal para la remoción del material excavado y la carga del material en 16 volquetes. trabajan: 1 capataz, 1 técnico de seguridad, 2 operadores, 2 obreros, 16 choferes, 2 vigías.

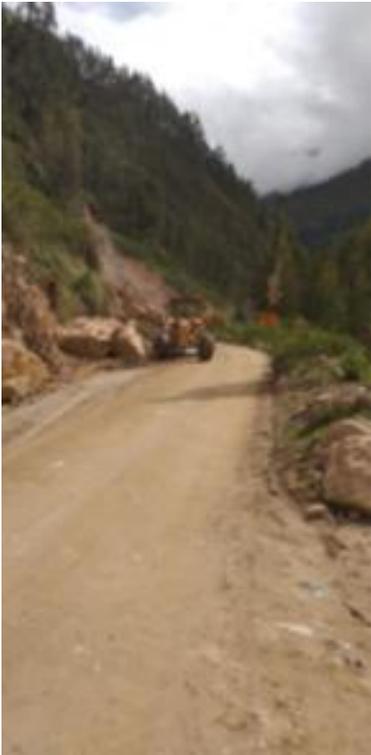
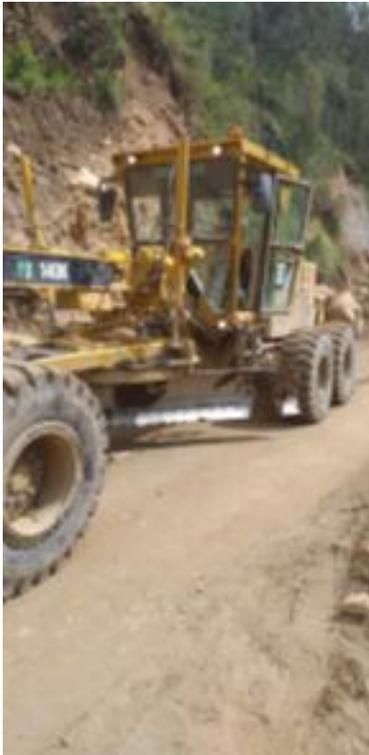
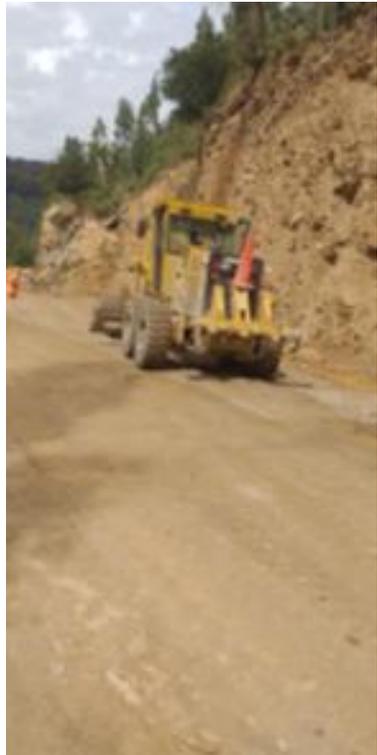
**Actividades:**  
PROGRESIVA KM. 215+000 A LA 216+000  
100.0 TRABAJOS PRELIMINARES: Partida 103.A MANTENIMIENTO DE TRANSITO Y SEGURIDAD VIAL:

**CDescripcion\_\_\_\_\_:**  
En las progresivas KM. 215+000 a KM. 216+000 se realiza el mantenimiento de transito y seguridad vial, donde se utiliza una motoniveladora, Trabajan: 1 capataz, 2 obreros, 2 vigias y 1 operador.

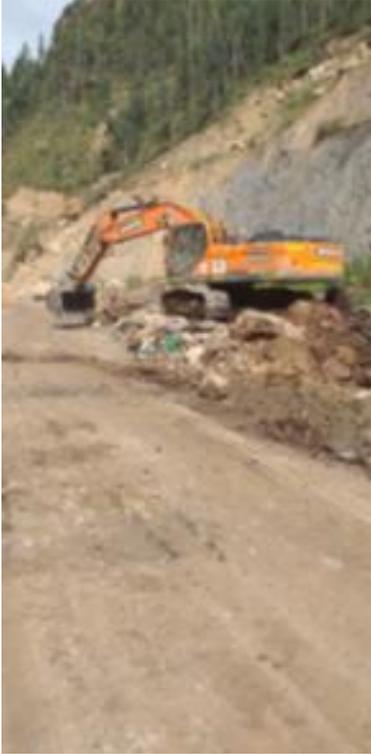
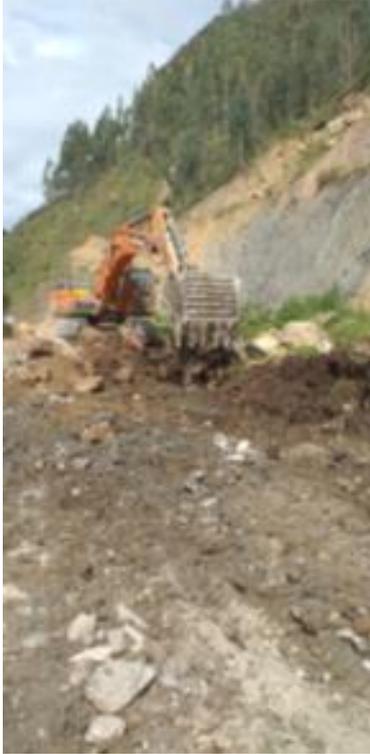
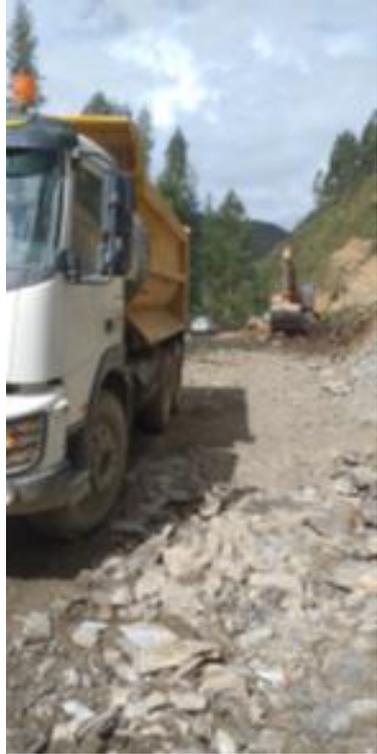
**Actividades:**  
PROGRESIVA KM. 215+340  
700.0 TRANSPORTES: Partida 700.H TRANSPORTE DE ELIMINACION DE MATERIAL A DME PARA D>1 KM.:

**CDescripcion** \_\_\_\_\_:  
En la progresiva KM. 215+340 Se realiza el transporte de material de eliminación hacia DME Km. 220+200. Se utiliza una excavadora de oruga y 5 volquetes. Trabajan : 1 capataz, 2 obreros, 5 choferes, 2 vigías 1 operador .

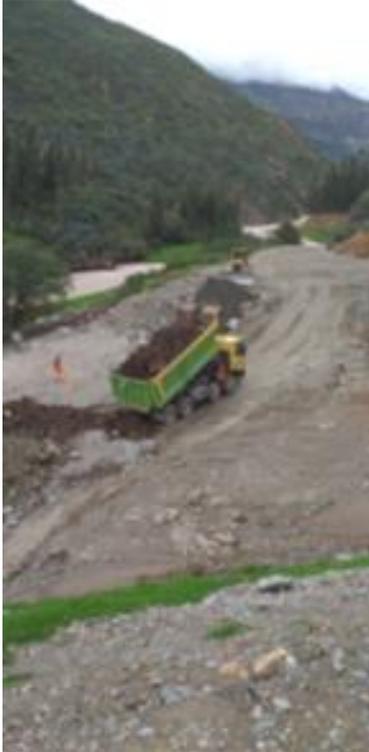
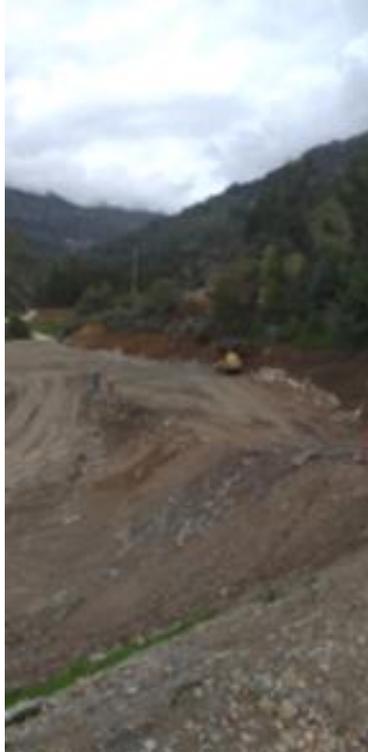
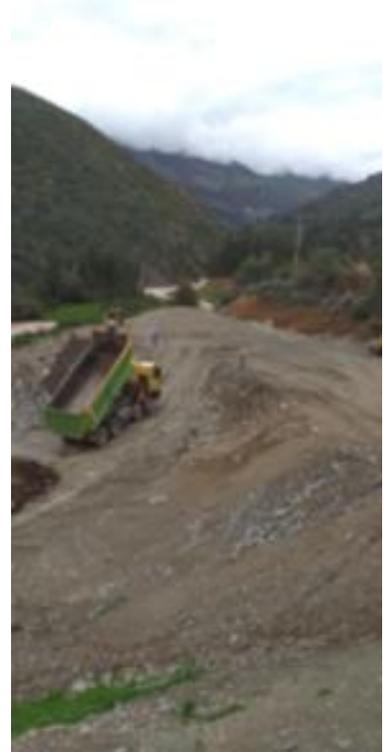
PROGRESIVA KM. 220+200  
900.0 PROTECCION AMBIENTAL : 907 PROGRAMA DE CIERRE DE OBRA: 907,C  
ACONDICIONAMIENTO DE DESECHOS Y MATERIAL EXCEDENTE

En la progresiva Km. 220+200 Se realiza el acondicionamiento de desechos y material excedente como programa de cierre de protección ambiental. Se utiliza : 1 tractor de empuje, 1 compactadora de rodillo y 8 volquetes. Trabajan: 1 capataz, 2 obreros, 2 operadores, 2 vigías. 1 ing. asistente de producción.

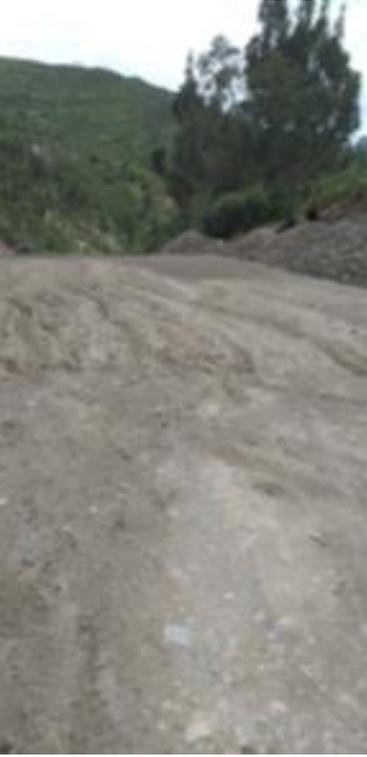
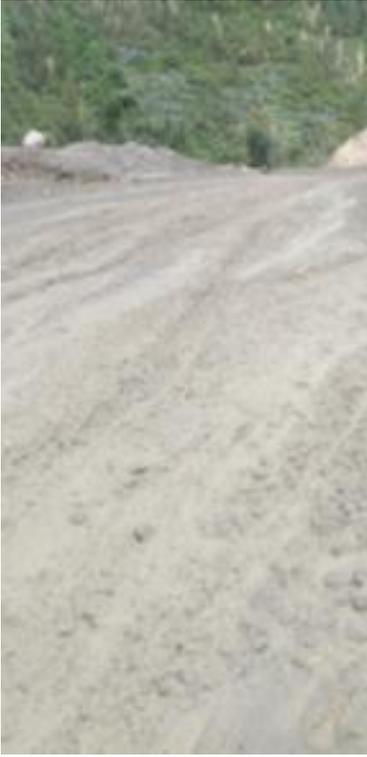
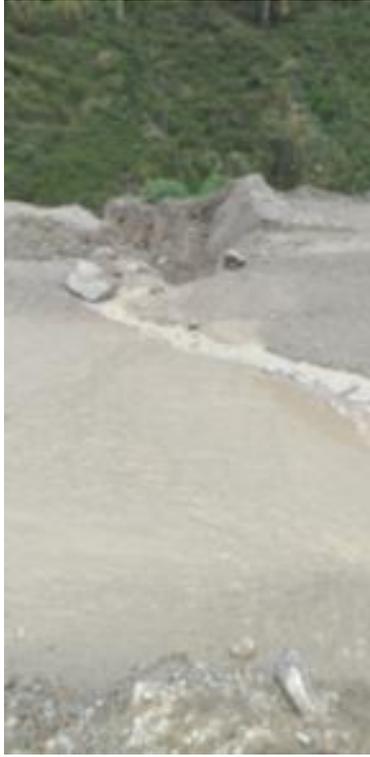
**Actividades:**  
PROGRESIVA KM. 231+300  
VISITA DE MONITOREO HACIA EL DME TRAMO 3: DESLAVE DE QUEBRADA QUE IMPIDE LLEGAR AL DME KM. 239+050

**CDescripcion** \_\_\_\_\_:  
En la progresiva Km. 231+300 se realiza visita de monitoreo hacia el DME km. 239+050 ubicado en el tramo 3, pero se verifica un deslave de material de quebrada que ha invadido la explanación de la vía, impidiendo el paso de vehículos. Se participo de manera inmediata para que PROVIAS NACIONAL DE LA ZONA realice el mantenimiento rutinario en el sector del tramo 3. En horas de la tarde se removió el material de eliminación y se dio paso a los vehículos.

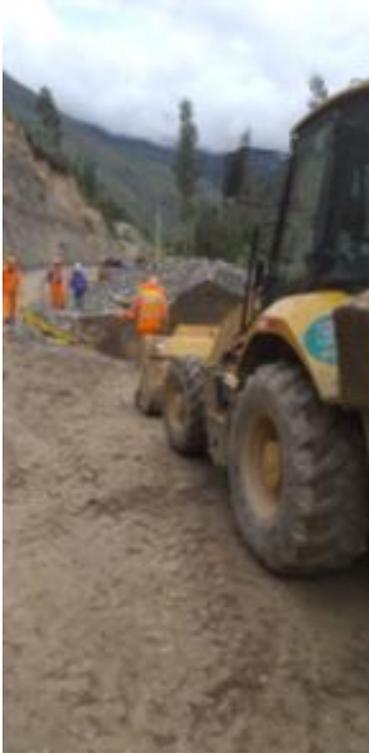
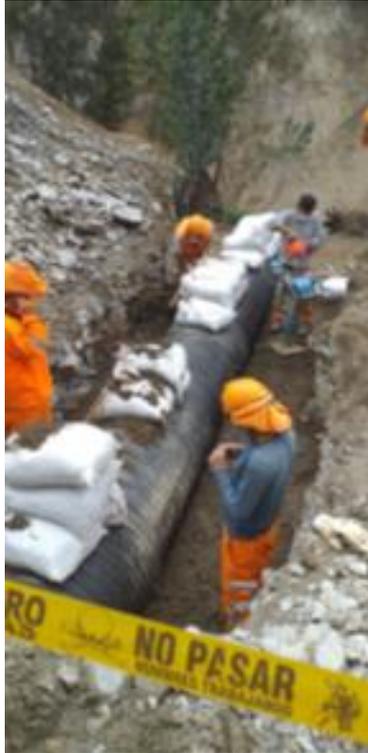
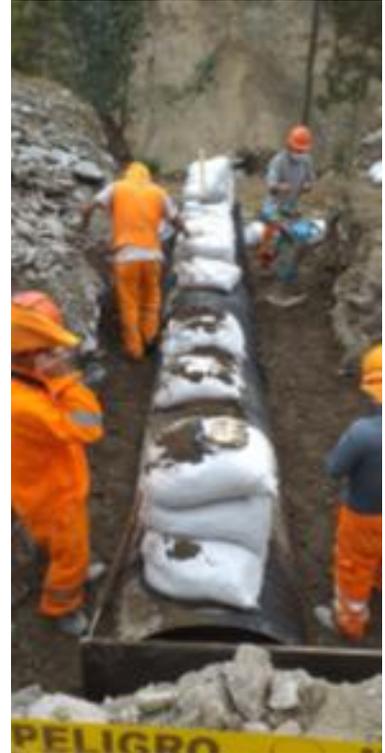
PROGRESIVA KM. 222+290  
600.0 OBRAS DE ARTE Y DRENAJE: Partida 622.B TUBERIA CORRUGADA DE ACERO GALVANIZADO CIRCULAR DE 0.90 M: Partida 605.A RELLENO PARA ESTRUCTURA:

En la progresiva km. 222+290 se realiza la colocación de media batería de alcantarilla de D= 0.90 m. y el relleno compactado de la mitad de la explanación de la vía para la construcción de alcantarillas TMC. Se utiliza el siguiente recurso: 1 retroexcavadora, herramientas menores. Trabajan : 1 capataz, 1 operador, 4 obreros, 2 vigías. 2 técnicos de la Supervisión

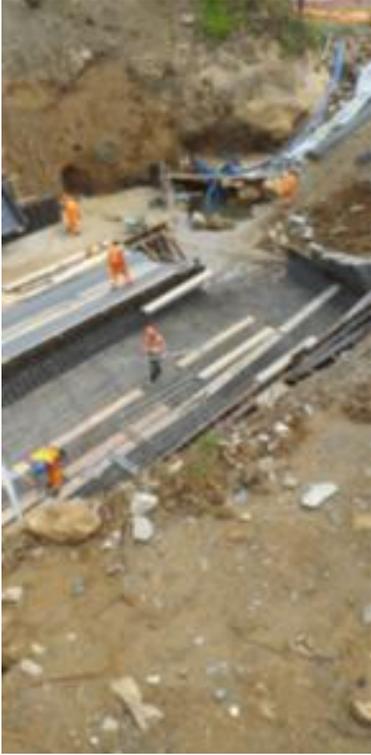
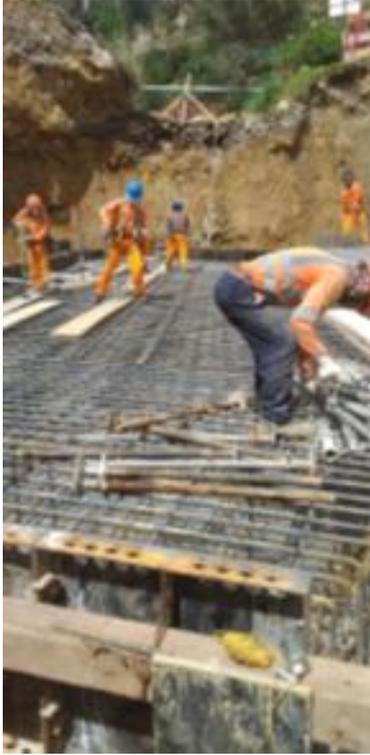
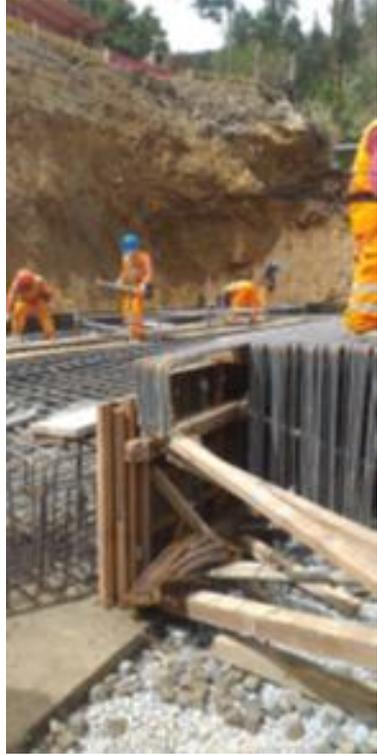
**Actividades:**  
PROGRESIVA KM. 223+369  
1000.0 PUENTES MENORES: 1000.2 CIMENTACION: Partida 612.A1: ENCOFRADO Y DESENCOFRADO EN SECO: Partida 615.A ACERO DE REFUERZO F'Y= 4200 KG/CM2:

**CDescripcion \_\_\_\_\_:**  
En la progresiva KM. 223+369 se realiza el encofrado y colocación de acero de refuerzo de los cimientos del estribo de entrada al Puente Menor Michivilca Rumi. trabajan: 1 capataz, 12 obreros

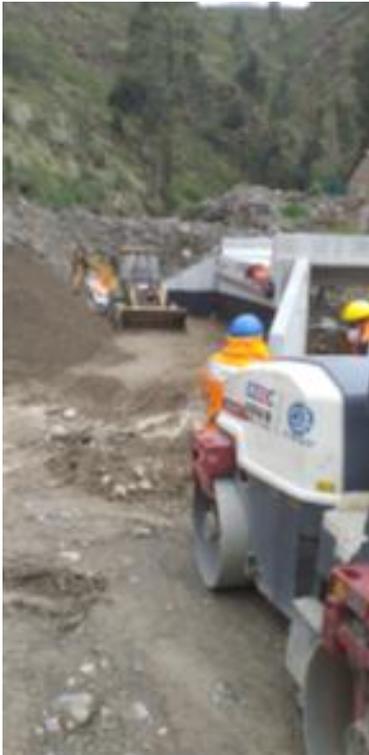
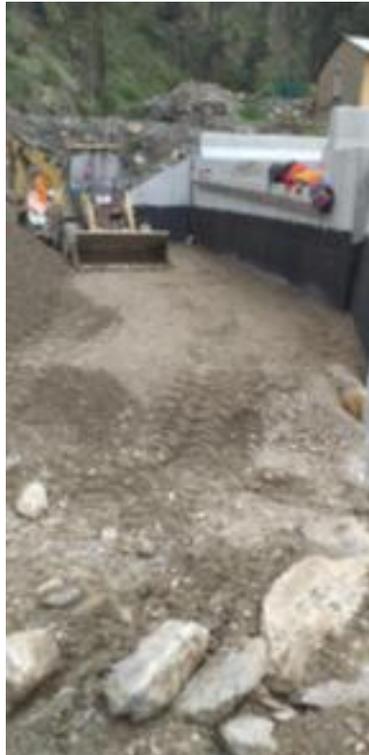
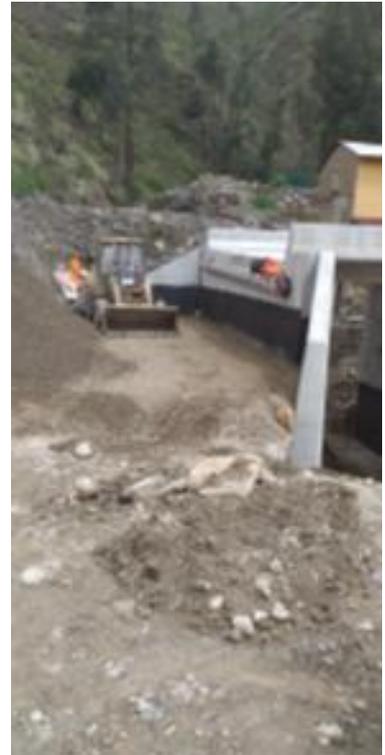
**Actividades:**  
PROGRESIVA KM. 225+325  
1000.0 Puentes Menores: 1000.3 ESTRIBO: Partida 605.A: RELLENO PARA ESTRUCTURAS: PUENTE JATUNGAGRA

**CDescripcion** \_\_\_\_\_:  
En la progresiva KM. 225+325 Se realiza el relleno para estructuras en el Puente menor Jatungagra, donde se rellena las zonas adyacentes al estribo de entrada al puente. Se utiliza : 1 retroexcavadora , 1 cargador frontal y una mini compactadora de rodillo. trabajan: 1 capataz, 3 operadores, 2 obreros, 2 vigías.

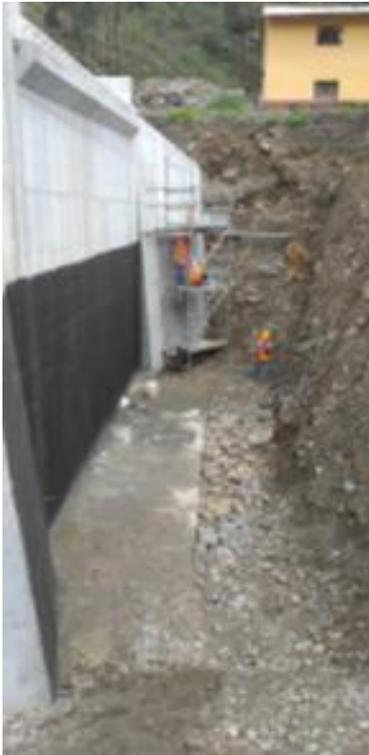
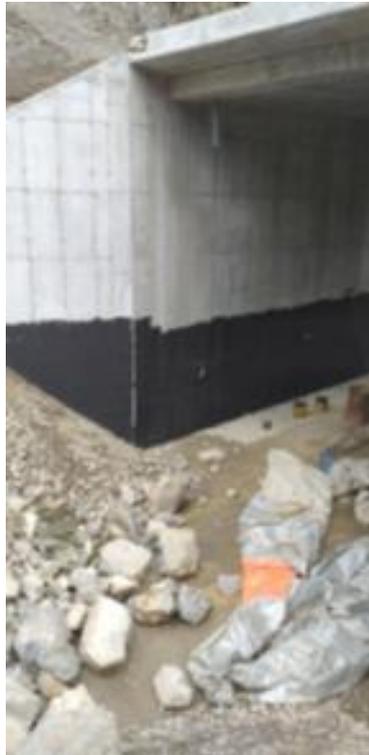
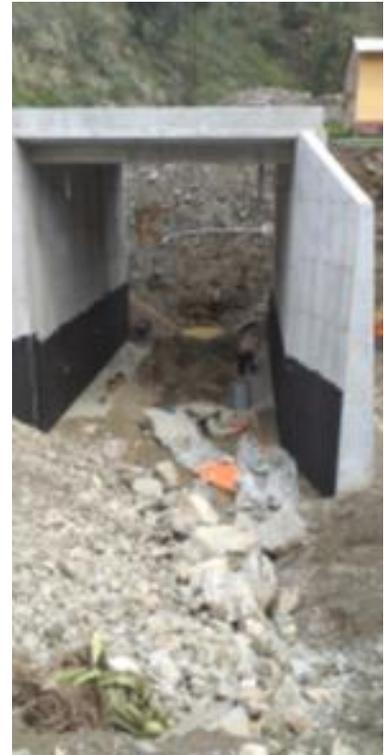
**Actividades:**  
PROGRESIVA KM. 225+325  
1000.0 PUENTES MENORES: 1000.11 VARIOS: Partida 1500.A:  
IMPERMEABILIZACION CON PINTURA BITUMINOSA: PUENTE JATUNGAGRA

**CDescripcion** \_\_\_\_\_:  
En la progresiva km. 225+325 se ha realizado la impermeabilización con pintura bituminosa en toda las superficies del estribo y aleros del Puente Jatungagra, trabajaron : 1 capataz y 2 pintores

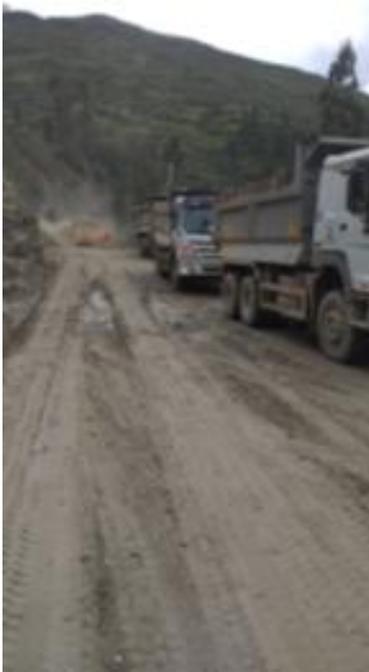
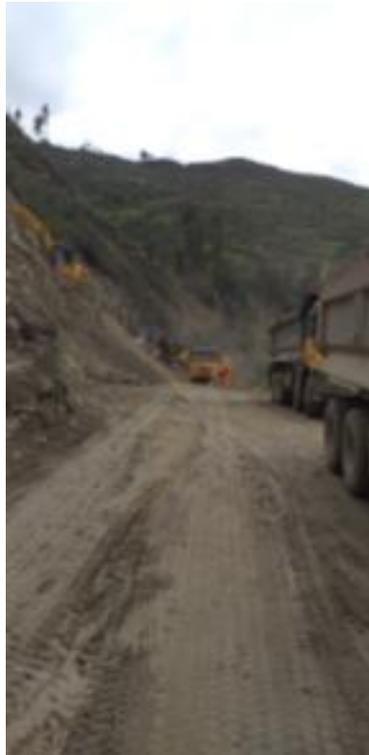
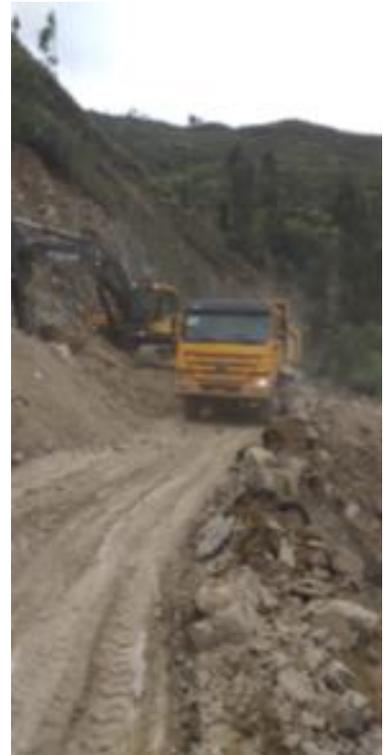
PROGRESIVA KM. 225+460 700.0

En la progresiva KM. 225+460 Se realiza el transporte de material de eliminación hacia DME Km. 220+200. Se utiliza una excavadora de oruga y 15 volquetes. Trabajan : 1 capataz, 2 obreros, 15 choferes, 2 vigías 2 operador .

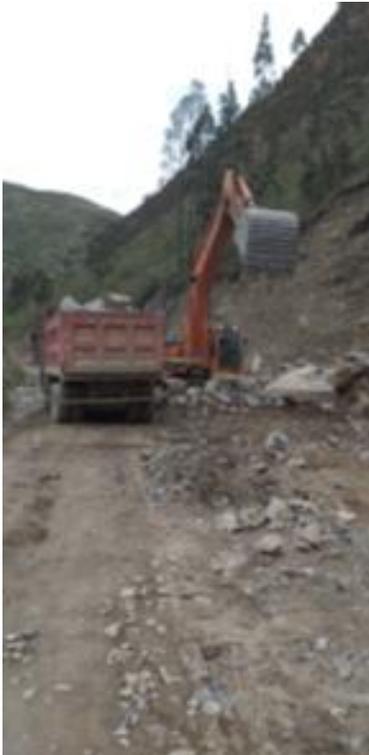
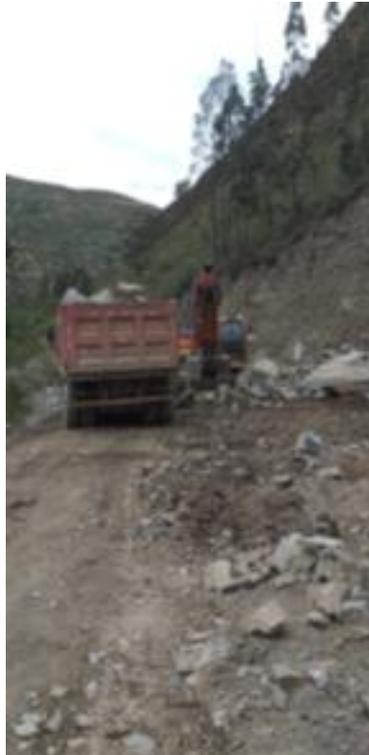
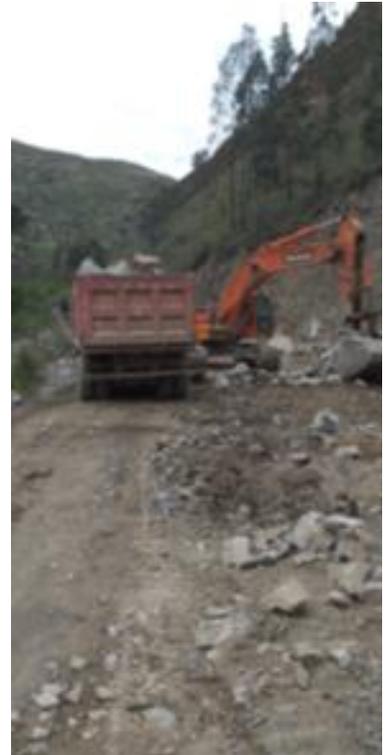
**Actividades:**  
PROGRESIVA KM. 227+270  
700.0 TRANSPORTES: Partida 700.H TRANSPORTE DE ELIMINACION DE MATERIAL A DME PARA D>1 KM.:

**CDescripcion\_\_\_\_\_:**  
En la progresiva KM. 227+270 Se realiza el transporte de material de eliminación hacia DME Km. 220+200. Se utiliza una excavadora de oruga y 5 volquetes. Trabajan : 1 capataz, 2 obreros, 5 choferes, 2 vigías 1 operador .
