## BITACORA ELECTRÓNICA DE OBRA

<b>Confirma Bitacora:</b> Si	<b>Nro Informe:</b> N 034-PVN - MJQ Y - 2021	<b>Fecha Informe:</b> 22-01-2021	<b>Nombre De La Obra:</b> HUANUCO - HUALLANCA (T1)	<b>Personal Encargado:</b> MICHAEL JESUS QUISPE YAURI.
---------------------------------	---	-------------------------------------	---	---

OBRA N° 127-2018-MTC/20.2 CON LA EMPRESA CONTRATISTA CR20-(CHINA RAILWAY 20 BUREAU GROUP CORPORACIÓN) PARA LA EJECUCIÓN DE LA OBRA "MEJORAMIENTO, CONSERVACIÓN POR NIVELES DE SERVICIO Y OPERACIÓN DE CORREDOR VIAL HUÁNUCO-LA UNIÓN-HUALLANCA-DV. ANTAMINA/EMP. PE-3N (TINGO CHICO)-NUEVAS FLORES-LLATA-ANTAMINA", TRAMO I: INICIA (HUÁNUCO) KM 00+000 Y CULMINA (PUNTO UNIÓN) KM 52+920.

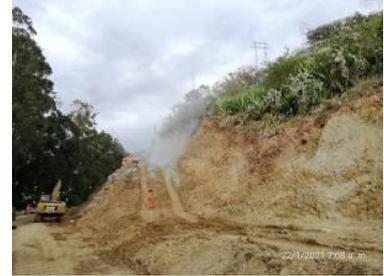
**Foto3:**

PROGRESIVA: DEL KM. 8+080 AL KM. 8+120, DEL KM. 9+190 AL KM. 9+220

PERFORACIÓN DE ROCAS

202.A EXCAVACIÓN EN ROCA FIJA

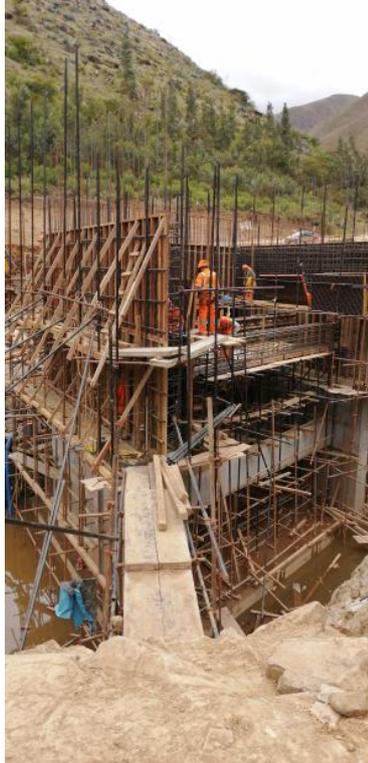
**Foto2:**

HABILITACIÓN PANELES DE MADERA PARA REALIZAR LOS ENCOFRADOS DE LOS ALEROS Y PANTALLA DE LA 3RA ELEVACIÓN DEL ESTRIBO IZQUIERDO DEL PUENTE HIGUERAS.

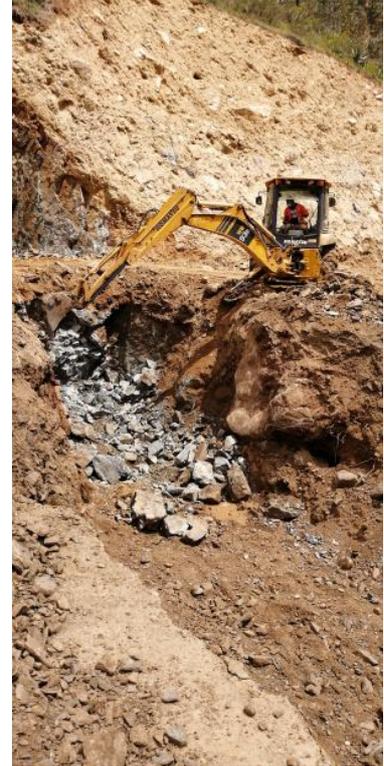
**Foto3:**

PROGRESIVA: KM 12+920

EXCAVACIÓN PARA LA CONSTRUCCIÓN DE ALCANTARILLA DE TMC 48"

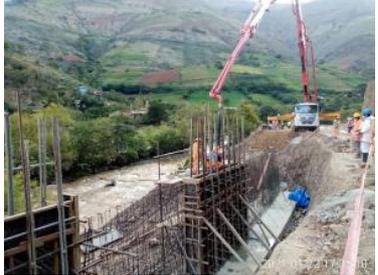
**Foto3:**

SE CONTINUA CON EL ARMADO Y TEJIDO DE LA FIERRERIA PARA LA ELEVACIÓN DE LA ZAPATA DEL MURO DE CONTENCIÓN

LONG. 43.0 METROS, COLOCADO DE CONCRETO F' C 210 KG/CM2 EN LOS MUROS DEL PAÑO N° 5 Y 7, ENCOFRADO EN EL MURO DEL PAÑO N° 2 Y ARMADO DE ACERO DE REFUERZO EN EL MURO N° 9 EN LADO IZQUIERDO DE VÍA.

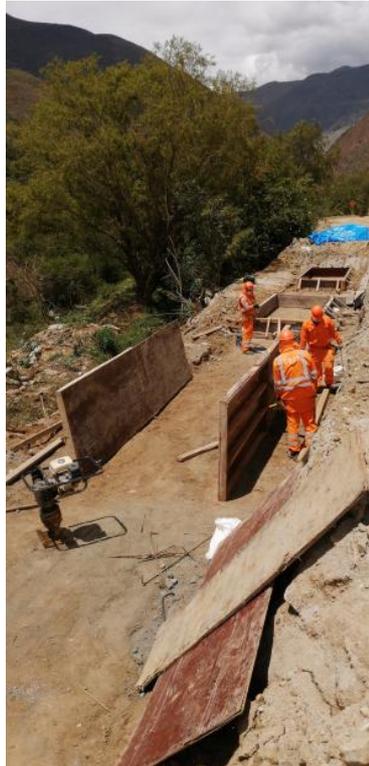
**Foto2:**

LONG. 30.0 METROS, ENCOFRADO PARA ZAPATAS DE MUROS EN LADO IZQUIERDO DE LA VÍA.

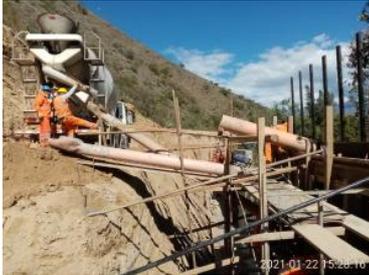
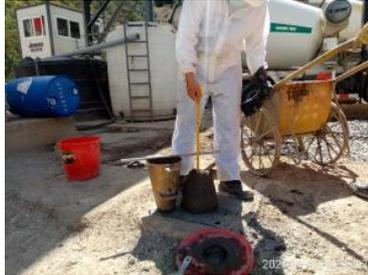
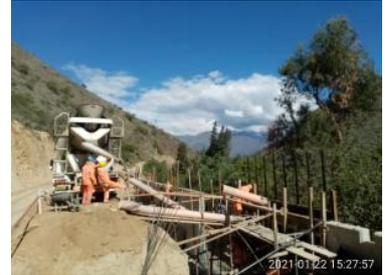
**Actividades:**  
PROGRESIVA: KM 08+453.04 AL KM 08+541.14

LONG. 87.5 METROS, HABILITACIÓN DE ENCOFRADO DE LOS MUROS DE CONCRETO ARMADO DE LOS PAÑOS N°2 y 6 EN LADO IZQUIERDO DE VÍA.
