BITACORA ELECTRÓNICA DE OBRA

Confirma Bitacora: Si
Nro Informe: 0019
Fecha Informe: 25-01-2021
Nombre De La Obra: Carretera Oyon- Ambo, Tramo II: Dv. Cerro de Pasco- Dv. Chacayan
Personal Encargado: BORIS WALTER AYLLÓN CARCELÉN

Panel Fotográfico de la Bitacora de Obras

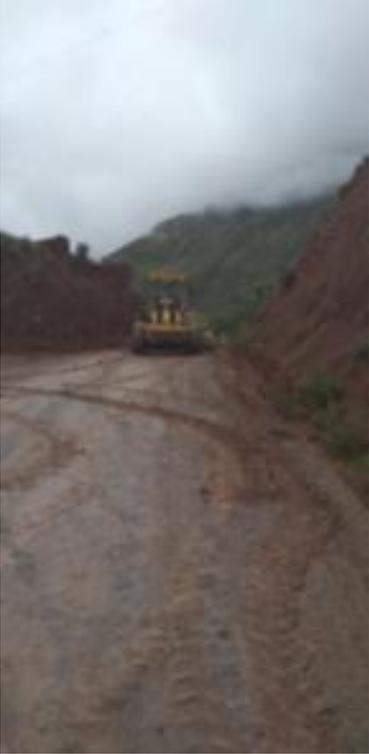
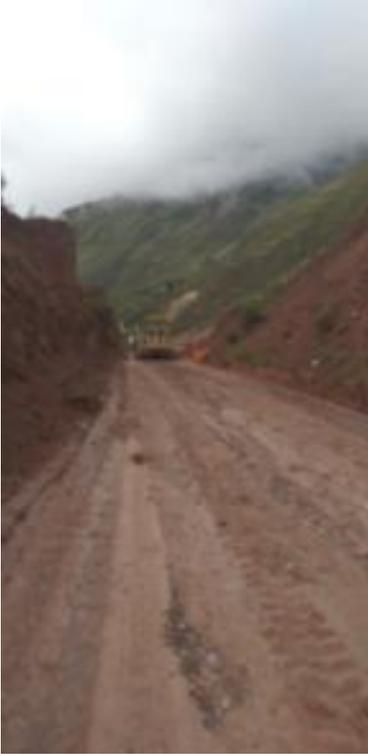
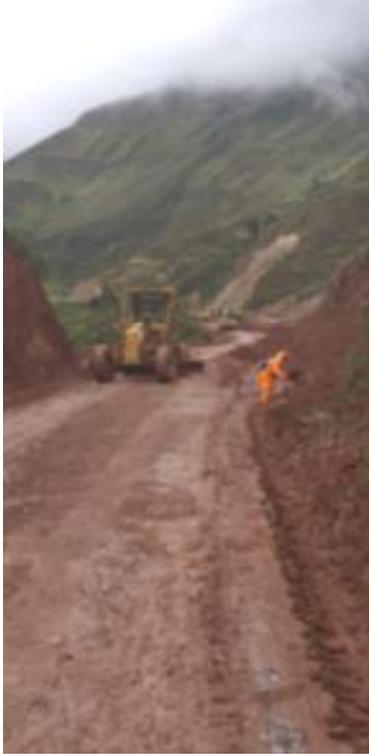
Actividades:
PROGRESIVA KM. 201+400 a KM. 203+200
100.0 TRABAJOS PRELIMINARES: Partida 103.A MANTENIMIENTO DE TRANSITO Y SEGURIDAD VIAL.

CDescripcion_____:
En la progresiva km. 201+400 a Km. 203+200 se realiza el mantenimiento de transito y seguridad vial. Se utiliza una motoniveladora y una compactadora de rodillo. Trabajan: 1 capataz, 2 operadores, 2 obreros, 2 vigías.

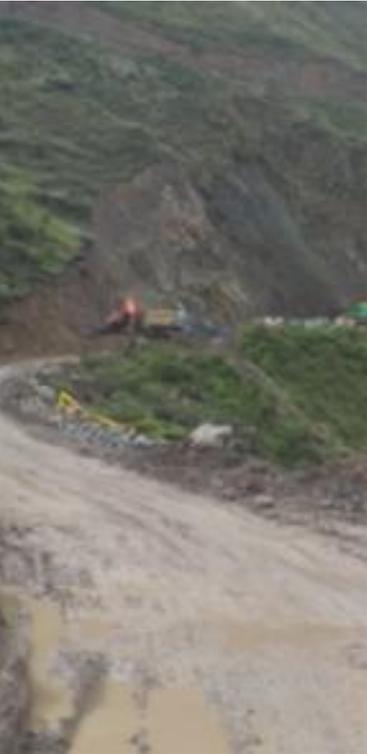
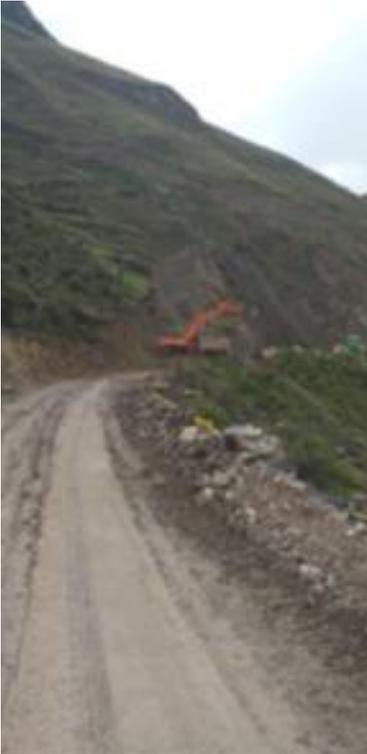
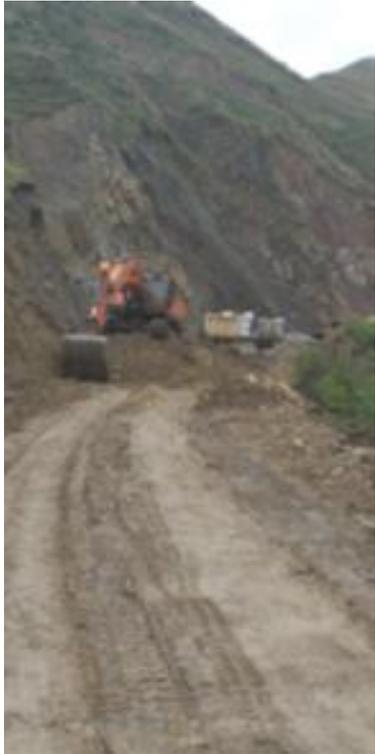
Actividades:
PROGRESIVA KM. 200+250 A KM 200+460
200.0 MOVIMIENTO DE TIERRAS: : Partida 206.A REMOCION DE DERRUMBES,
Partida 205.A EXCAVACION EN EXPLANACIONES EN MATERIAL COMUN

CDescripcion_____:
En la progresiva Km. 200+250 a 200+460 se continua con la remoción de derrumbes y se realiza la excavación en explanaciones en material común .Se utiliza Una excavadora de oruga que trabaja excavando en la explanación y un Cargador frontal para la remoción del material excavado y la carga del material en 16 volquetes. trabajan: 1 capataz, 1 técnico de seguridad, 2 operadores, 2 obreros, 16 choferes, 2 vigías.

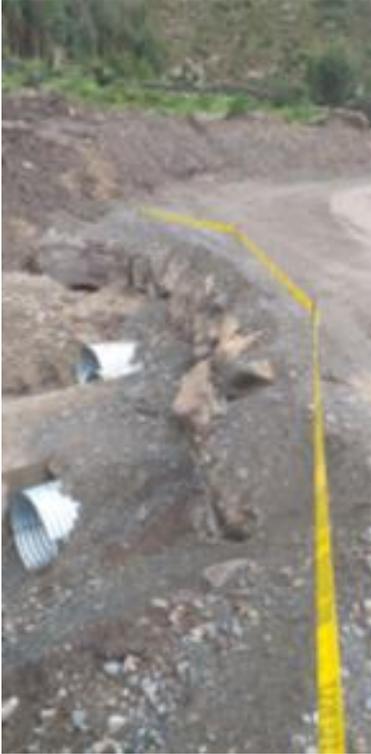
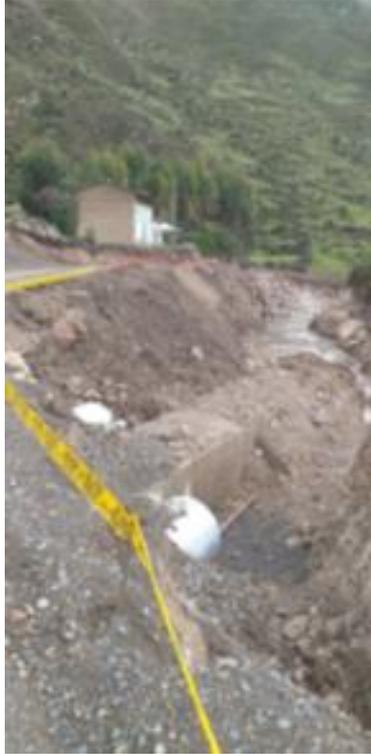
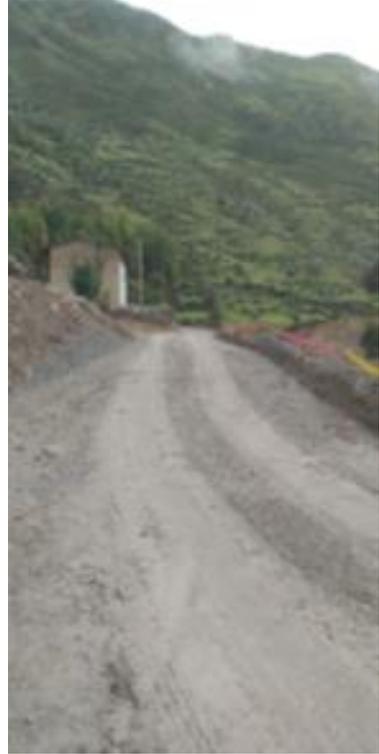
Actividades:
PROGRESIVA KM. 201+480
VISITA DE MONITOREO AL SECTOR EL RABI: ALCANTARILLAS COLOCADAS Y RELLENO PARA DAR PASO EN VIA DE ACCESO

CDescripcion_____:
En la progresiva Km. 201+480 se realiza visita de monitoreo al Sector Rabí, se verifica la culminación de la colocación de tres baterías de alcantarillas y colocación de relleno entre el canal de concreto existente, dando el paso a todo tipo de vehículos.

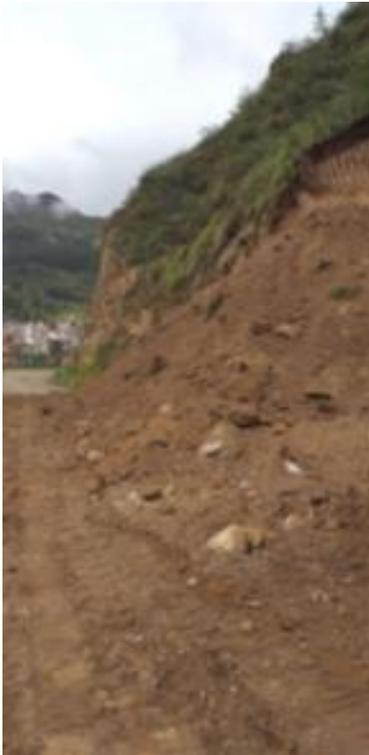
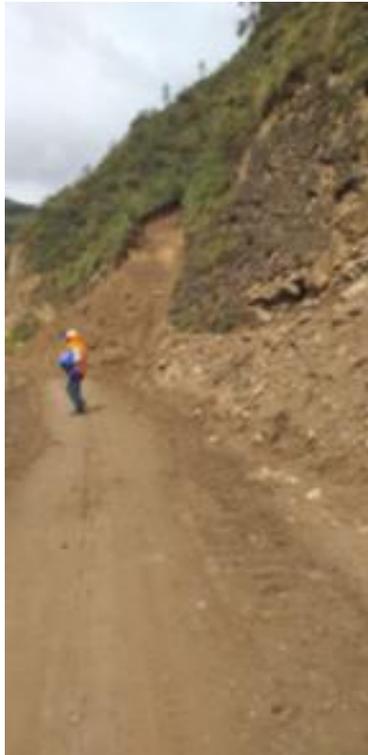
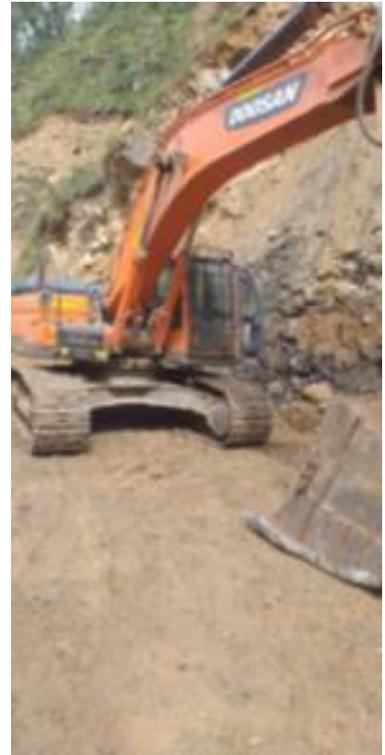
PROGRESIVA KM. 215+180
700.0 TRANSPORTES: Partida 700.H TRANSPORTE DE ELIMINACION DE MATERIAL A DME PARA D>1 KM.:

En la progresiva KM. 215+340 Se realiza el transporte de material de eliminación hacia DME Km. 220+200. Se utiliza una excavadora de oruga y 5 volquetes. Trabajan : 1 capataz, 2 obreros, 5 choferes, 2 vigías 1 operador .

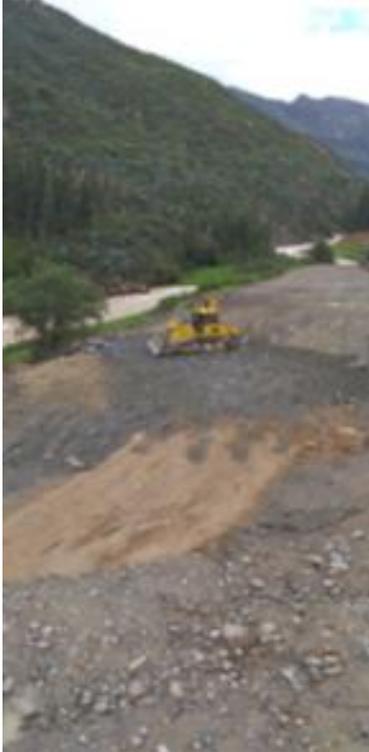
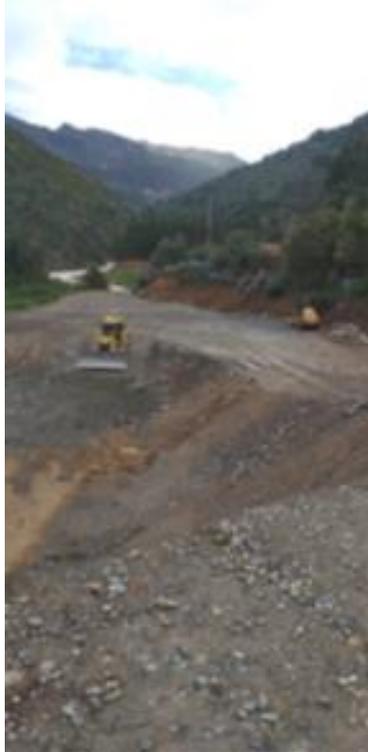
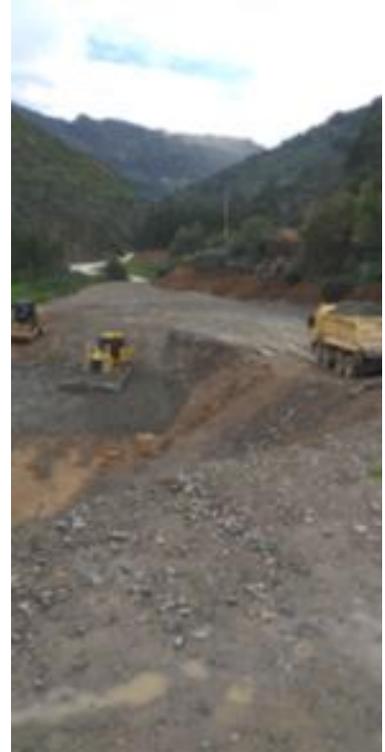
PROGRESIVA KM. 220+200
900.0 PROTECCION AMBIENTAL : 907 PROGRAMA DE CIERRE DE OBRA: 907,C
ACONDICIONAMIENTO DE DESECHOS Y MATERIAL EXCEDENTE

En la progresiva Km. 220+200 Se realiza el acondicionamiento de desechos y material excedente como programa de cierre de protección ambiental. Se utiliza : 1 tractor de empuje, 1 compactadora de rodillo y 8 volquetes. Trabajan: 1 capataz, 2 obreros, 2 operadores, 2 vigías. 1 ing.

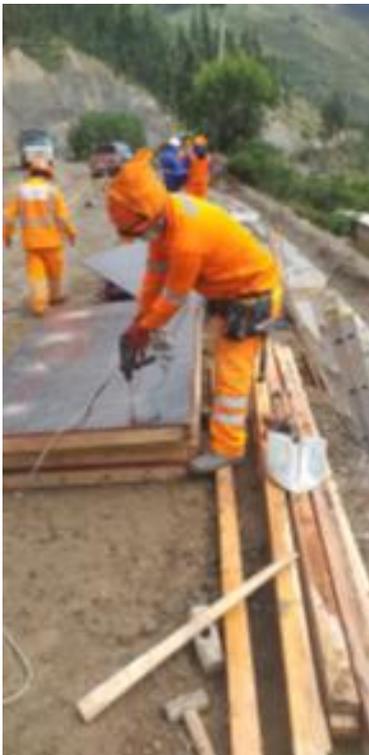
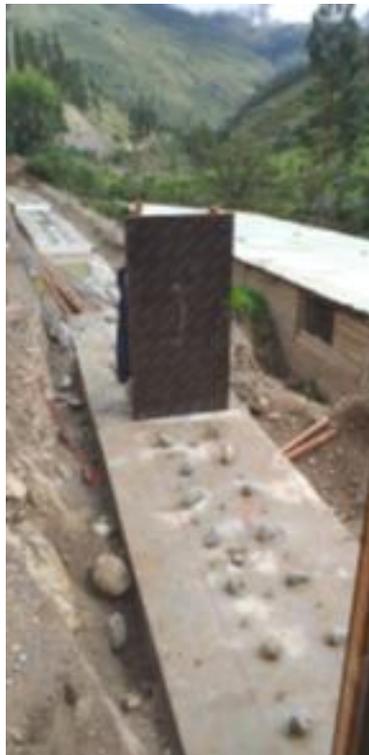
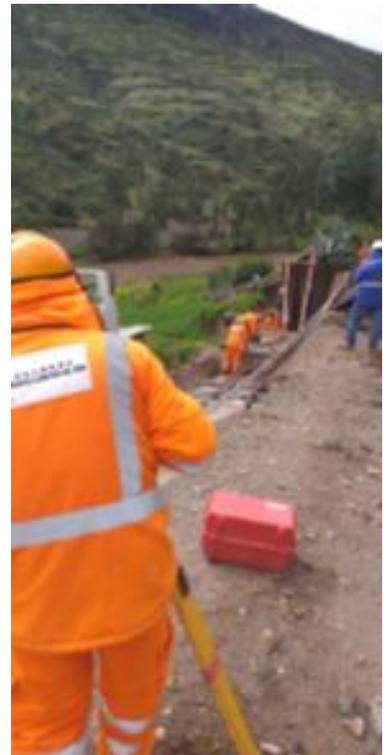
PROGRESIVA KM. 221+725 A KM.221+765

En la progresiva km. 221+725 a km. 221+765 Se realiza encofrado de muro ciclópeo. Se utiliza 1 estación total, herramientas menores, trabajan: 1 capataz, 6 obreros , 1 topógrafo, 2 auxiliares de topografía.

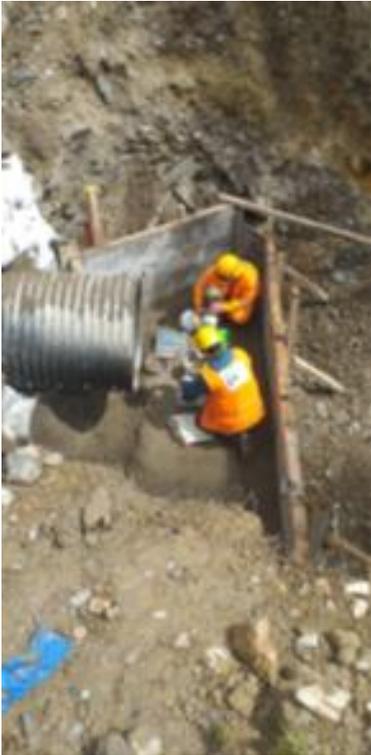
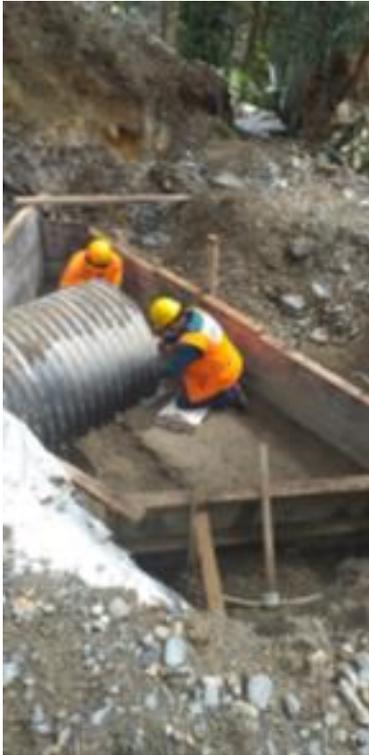
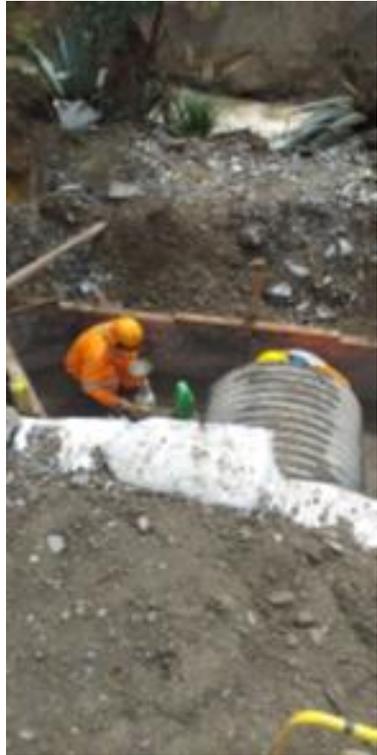
Actividades:
PROGRESIVA KM. 222+290
600.0 OBRAS DE ARTE Y DRENAJE: Partida 612.A ENCOFRADO Y DESENCOFRADO PARA OBRAS DE ARTE:

CDescripcion_____:
en la progresiva Km. 222+290 se realiza el encofrado de zapata de cabezal de alcantarilla de salida . Se utiliza herramientas menores. Trabajan : 1 capataz y 2 obreros

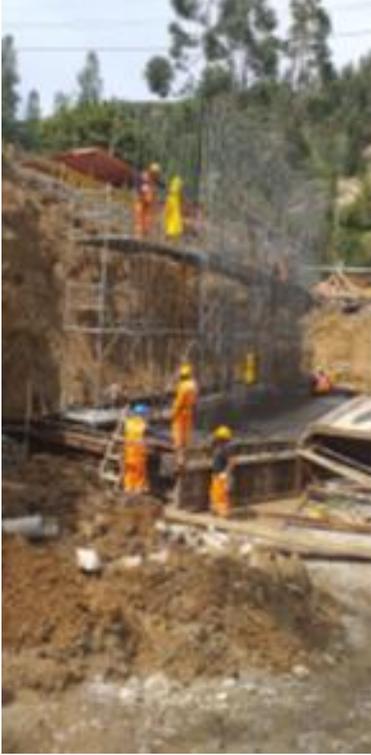
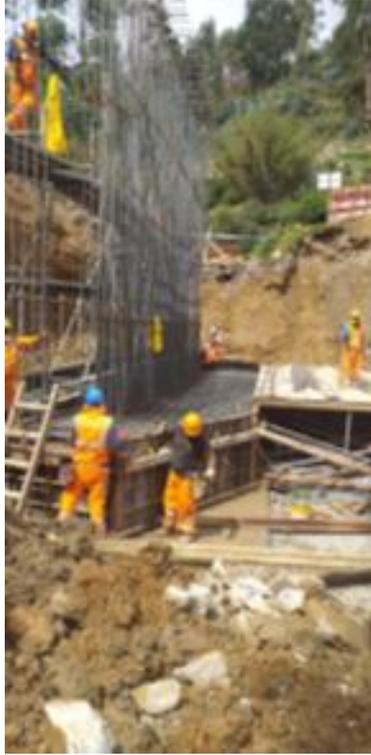
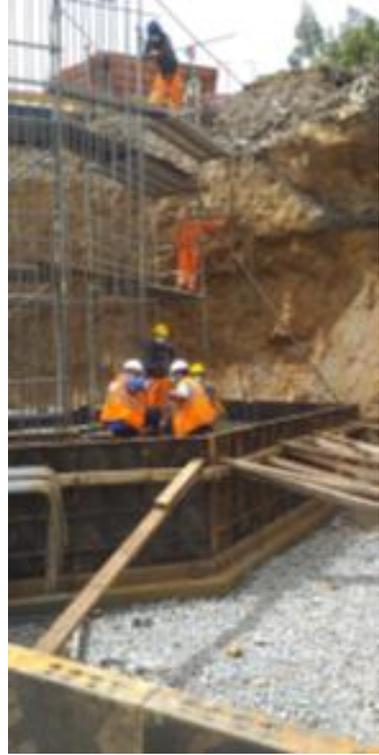
Actividades:
PROGRESIVA KM. 223+369
1000.0 PUENTES MENORES: 1000.2 CIMENTACION: 1000.3 ESTRIBOS: Partida 612.A1: ENCOFRADO Y DEENCOFRADO EN SECO: Partida 615.A ACERO DE REFUERZO FY= 4200 KG/CM2:

CDescripcion _____ :
En la progresiva KM. 223+369 se realiza el encofrado y colocación de acero de refuerzo de los cimientos y el cuerpo del estribo de entrada al Puente Menor Michivilca Rumi. trabajo: 1 capataz, 12 obreros 2 vigías.

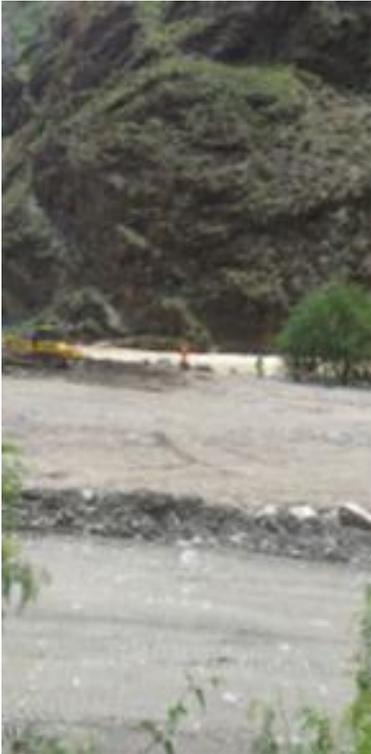
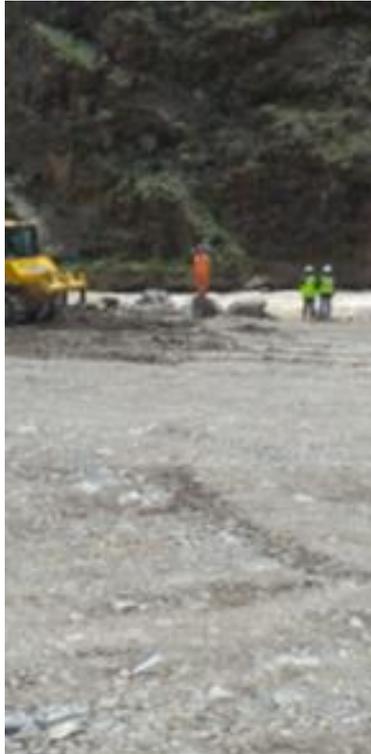
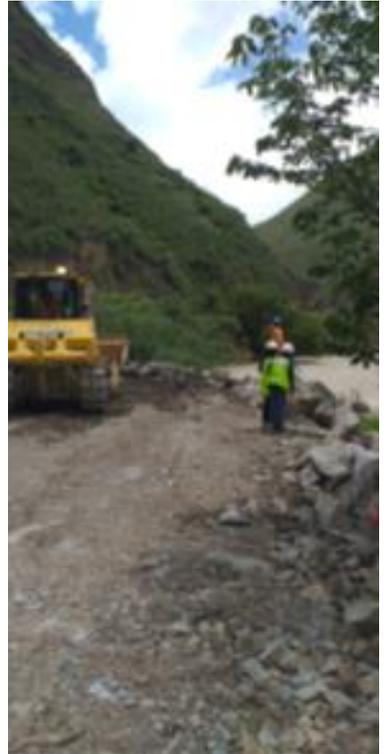
Actividades:
PROGRESIVA KM. 239+050 (TRAMO 3)
900.0 PROTECCION AMBIENTAL : 907 PROGRAMA DE CIERRE DE OBRA. partida 907.C ACONDICIONAMIENTO DE DESECHOS Y MATERIAL EXCEDENTES.

CDescripcion _____:
En la progresiva Km. 239+050 se realiza el acondicionamiento de desechos y material excedente en un terreno cercano al rio, donde se utiliza: 1 tractor de empuje para la limpieza del terreno, 10 volquetes , 1 compactadora de rodillo. 1 excavadora de oruga, trabajan : 1 capataz, 3 operadores, 10 choferos, 2 obreros , 2 vigías. Al sitio lo visitan las Ingenieras de la Supervisión, especialista de Impacto Ambiental y su asistente.

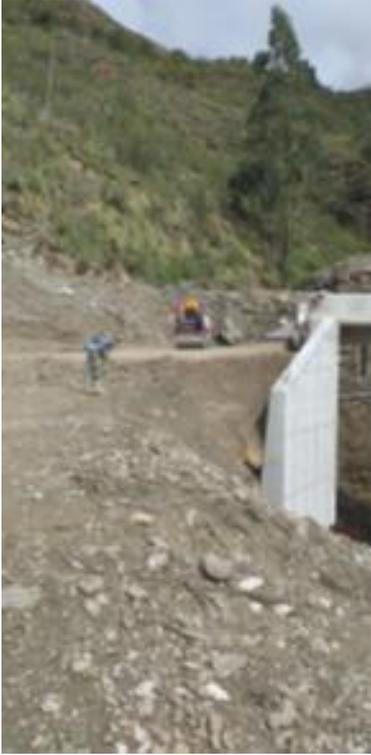
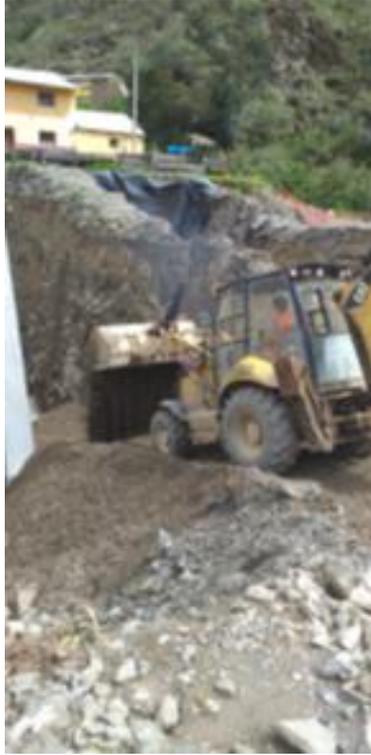
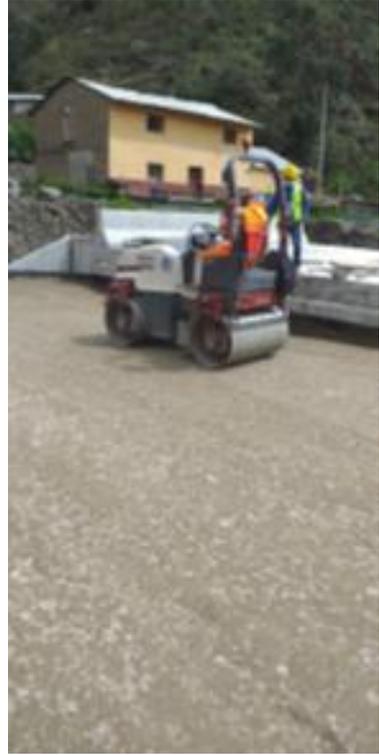
Actividades:
PROGRESIVA KM. 225+325
1000.0 PUENTES MENORES: 1000.3 ESTRIBO: Partida 605.A: RELLENO PARA ESTRUCTURAS: PUENTE JATUNGAGRA

CDescripcion _____:
En la progresiva KM. 225+325 Se realiza el relleno para estructuras en el Puente menor Jatungagra, donde se rellena las zonas adyacentes al estribo de entrada y salida al puente. Se utiliza : 1 retroexcavadora , 1 cargador frontal y una mini compactadora de rodillo. trabajan: 1 capataz, 3 operadores, 2 obreros, 2 vigías.

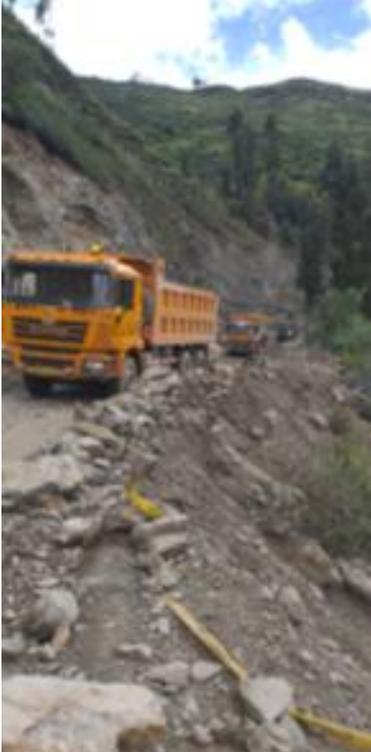
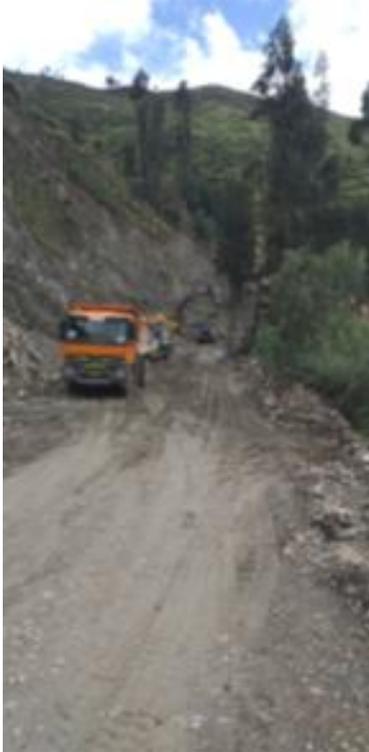
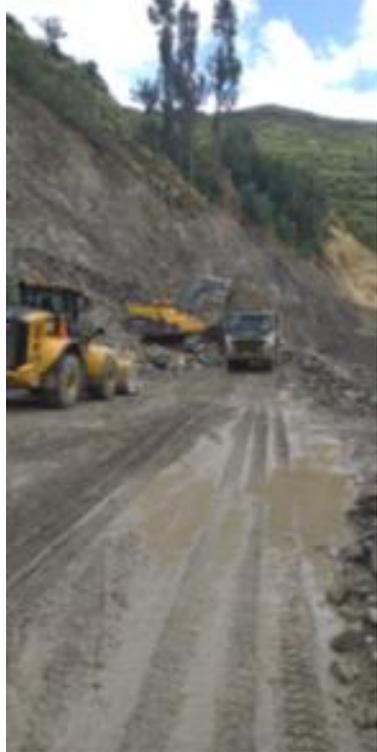
Actividades:
PROGRESIVA KM. 225+500
200.0 MOVIMIENTO DE TIERRAS: Partida 205.A EXCAVACION EN EXPLANACIONES EN MATERIAL COMUN:

CDescripcion _____:
En la progresiva Km. 225+500 se realiza la excavación en explanaciones en material común .Se utiliza dos excavadora de oruga, una que trabaja excavando en la explanación y la otra para la remoción del material excavado y la carga del material en 5 volquetes.. trabajan: 1 capataz, 1 técnico de seguridad, 2 operadores, 2 obreros, 5 choferes, 2 vigías.

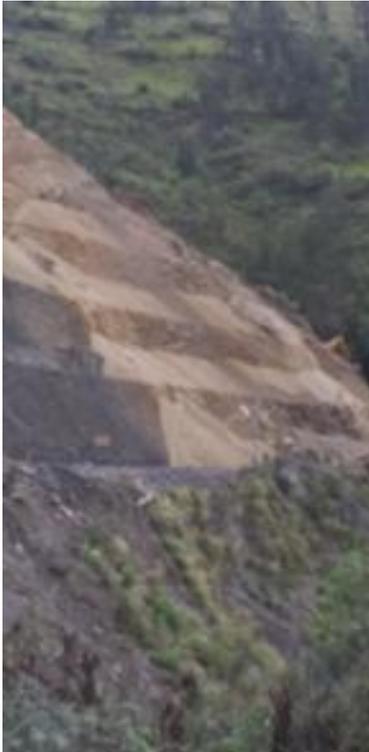
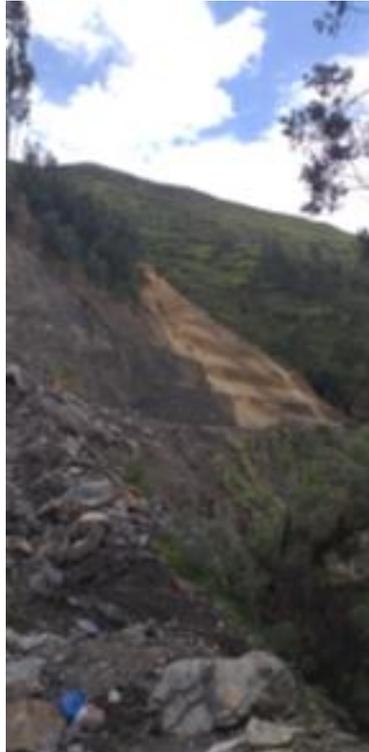
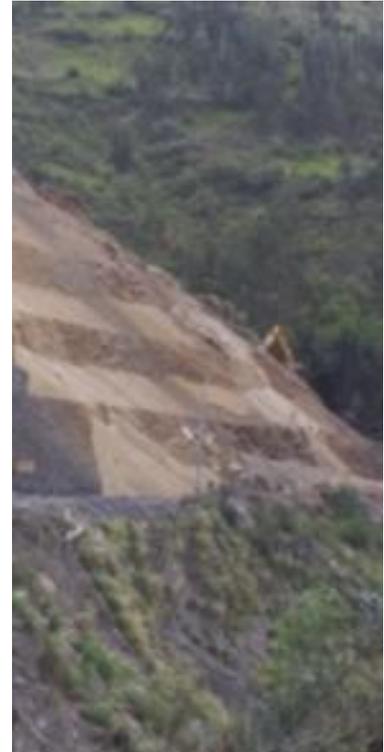
PROGRESIVA KM. 226+000

En la progresiva Km. 226+000 se realiza la excavación en explanaciones en material común .Se utiliza dos excavadora de oruga, dos que trabajan excavando en la explanación y la remoción del material excavado y la carga del material se realiza con un cargador frontal y se carga en 5 volquetes.. trabajan: 1 capataz, 1 técnico de seguridad, 3 operadores, 2 obreros, 5 choferes, 2 vigías.
