BITACORA ELECTRÓNICA DE OBRA

Confirma Bitacora: Si
Nro Informe: 0019
Fecha Informe: 25-01-2021
Nombre De La Obra: Carretera Oyon- Ambo, Tramo II: Dv. Cerro de Pasco- Dv. Chacayan
Personal Encargado: BORIS WALTER AYLLÓN CARCELÉN

PANEL FOTOGRAFICO

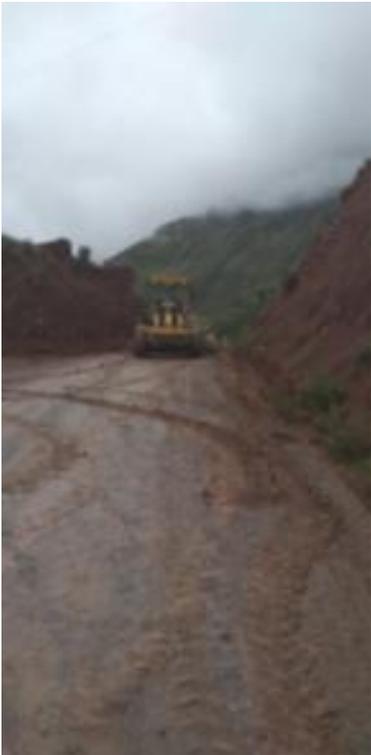
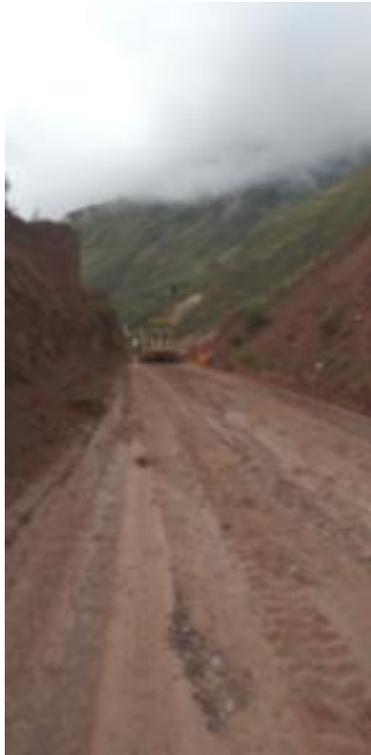
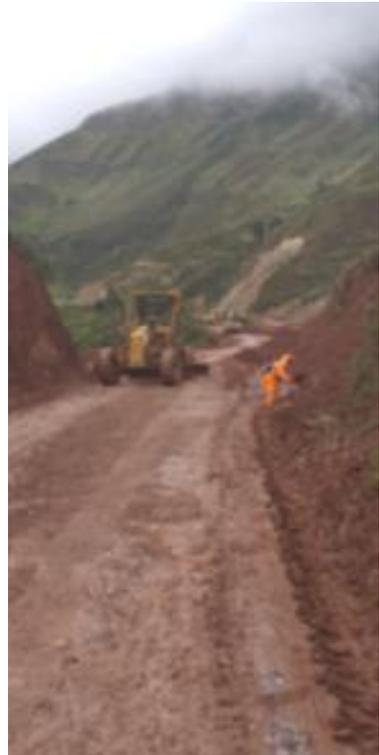
Actividades:
PROGRESIVA KM. 201+400 a KM. 203+200
100.0 TRABAJOS PRELIMINARES: Partida 103.A MANTENIMIENTO DE TRANSITO Y SEGURIDAD VIAL.

CDescripcion_____:
En la progresiva km. 201+400 a Km. 203+200 se realiza el mantenimiento de transito y seguridad vial. Se utiliza una motoniveladora y una compactadora de rodillo. Trabajan: 1 capataz, 2 operadores, 2 obreros, 2 vigías.

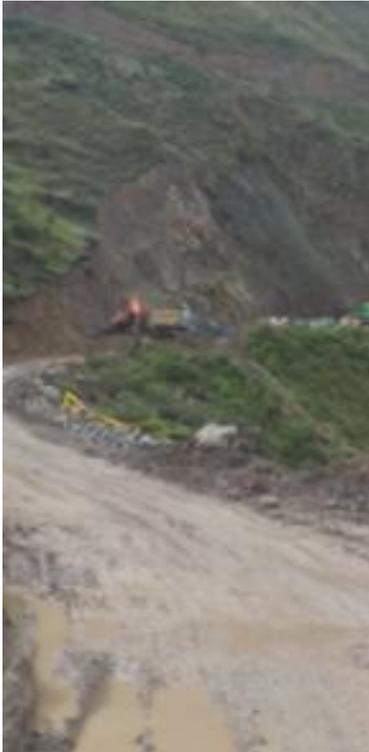
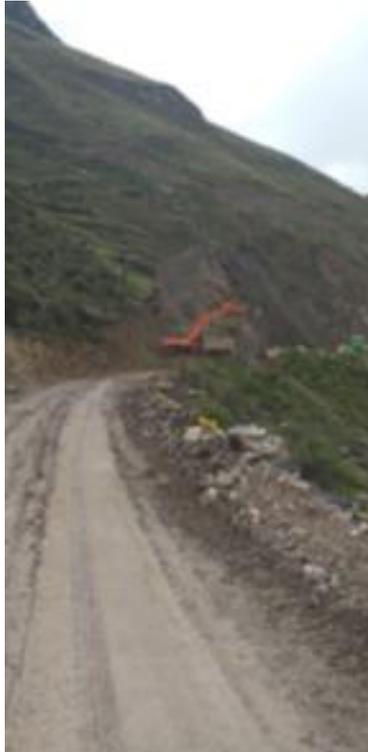
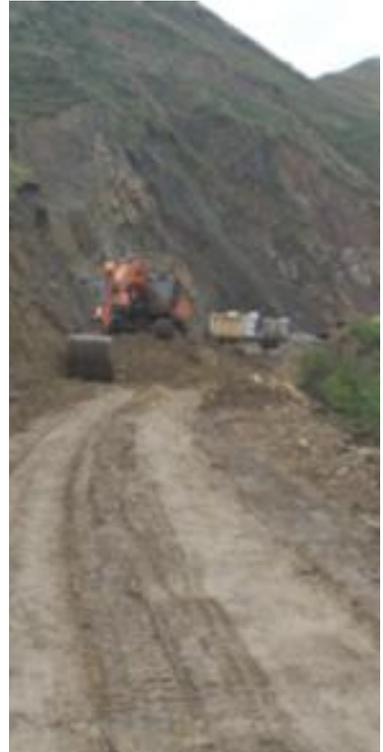
Actividades:
PROGRESIVA KM. 200+250 A KM 200+460
200.0 MOVIMIENTO DE TIERRAS: : Partida 206.A REMOCION DE DERRUMBES,
Partida 205.A EXCAVACION EN EXPLANACIONES EN MATERIAL COMUN

CDescripcion _____:
En la progresiva Km. 200+250 a 200+460 se continua con la remoción de derrumbes y se realiza la excavación en explanaciones en material común .Se utiliza Una excavadora de oruga que trabaja excavando en la explanación y un Cargador frontal para la remoción del material excavado y la carga del material en 16 volquetes. trabajan: 1 capataz, 1 técnico de seguridad, 2 operadores, 2 obreros, 16 choferes, 2 vigías.

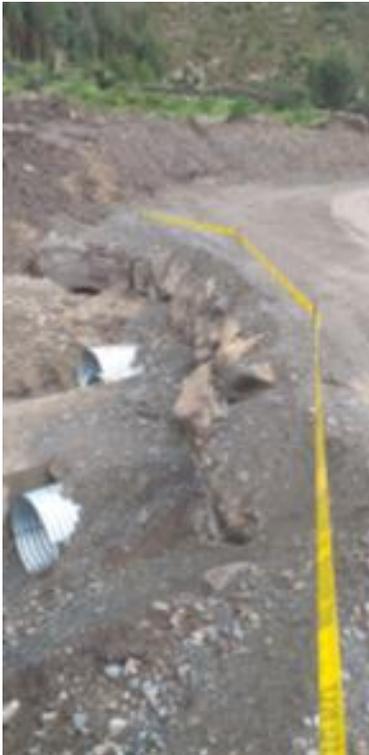
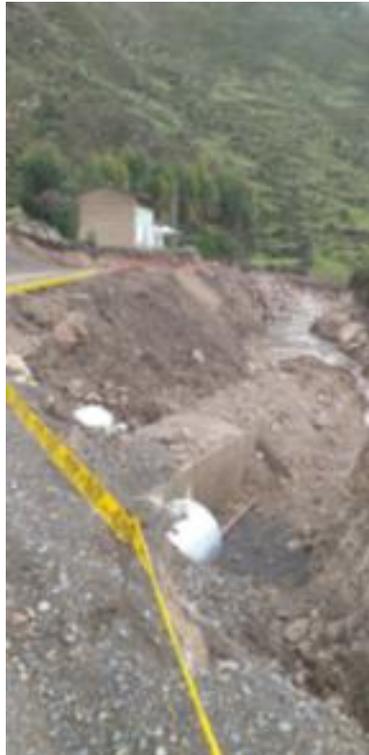
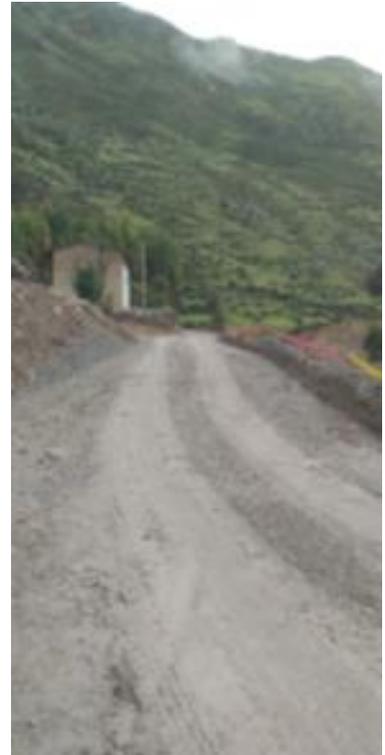
PROGRESIVA KM. 201+480

En la progresiva Km. 201+480 se realiza visita de monitoreo al Sector Rabí, se verifica la culminación de la colocación de tres baterías de alcantarillas y colocación de relleno entre el canal de concreto existente, dando el paso a todo tipo de vehículos.

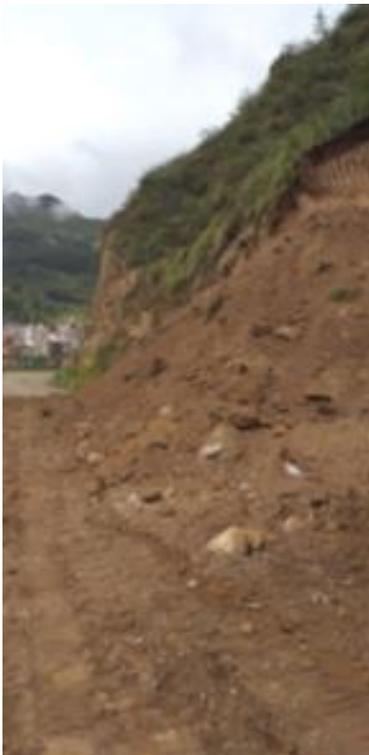
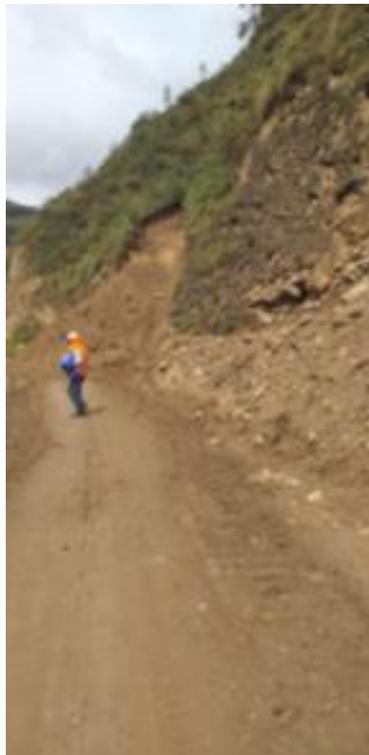
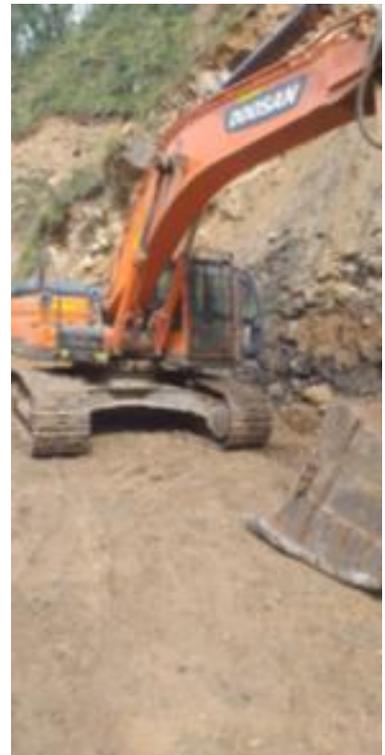
PROGRESIVA KM. 215+180

En la progresiva KM. 215+340 Se realiza el transporte de material de eliminación hacia DME Km. 220+200. Se utiliza una excavadora de oruga y 5 volquetes. Trabajan : 1 capataz, 2 obreros, 5 choferes, 2 vigías 1 operador .

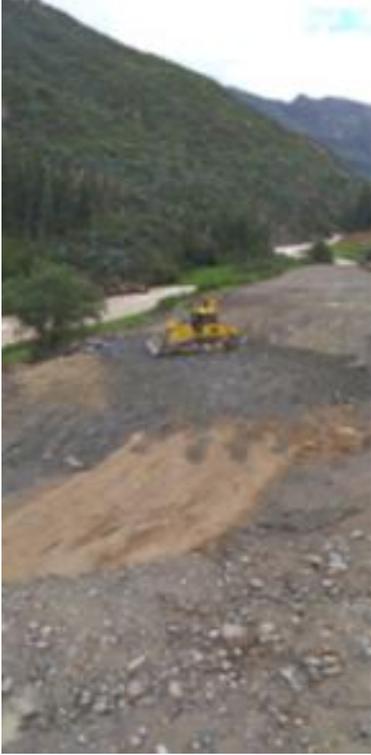
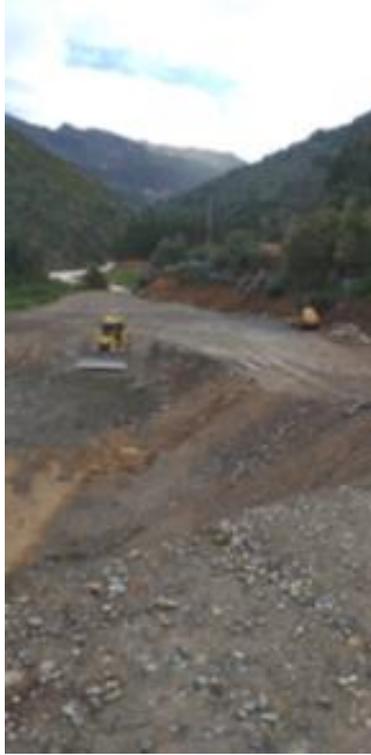
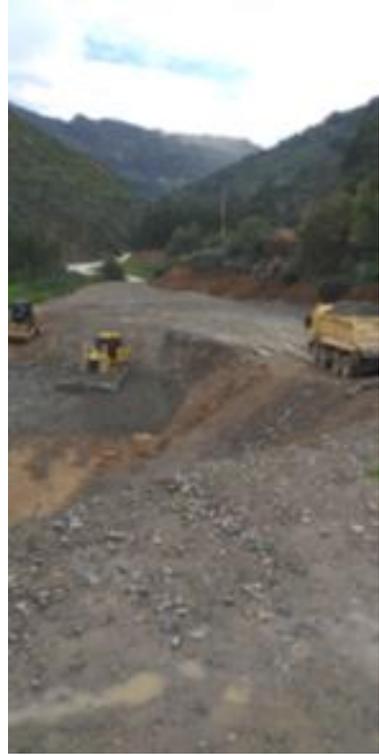
Actividades:
PROGRESIVA KM. 220+200
900.0 PROTECCION AMBIENTAL : 907 PROGRAMA DE CIERRE DE OBRA: 907,C
ACONDICIONAMIENTO DE DESECHOS Y MATERIAL EXCEDENTE

CDescripcion _____:
En la progresiva Km. 220+200 Se realiza el acondicionamiento de desechos y material excedente como programa de cierre de protección ambiental. Se utiliza : 1 tractor de empuje, 1 compactadora de rodillo y 8 volquetes. Trabajan: 1 capataz, 2 obreros, 2 operadores, 2 vigías. 1 ing.

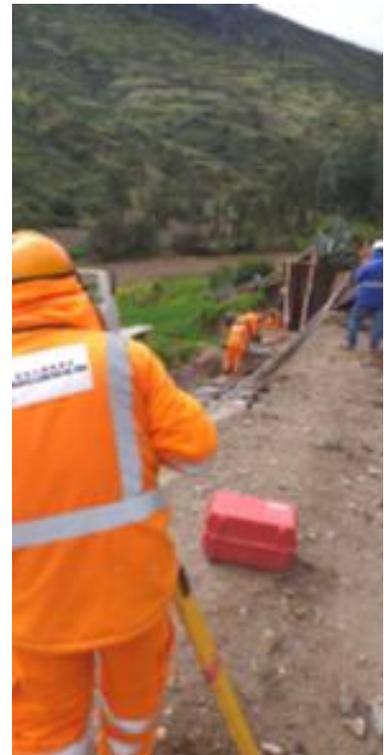
PROGRESIVA KM. 221+725 A KM.221+765

En la progresiva km. 221+725 a km. 221+765 Se realiza encofrado de muro ciclópeo. Se utiliza 1 estación total, herramientas menores, trabajan: 1 capataz, 6 obreros , 1 topógrafo, 2 auxiliares de topografía.

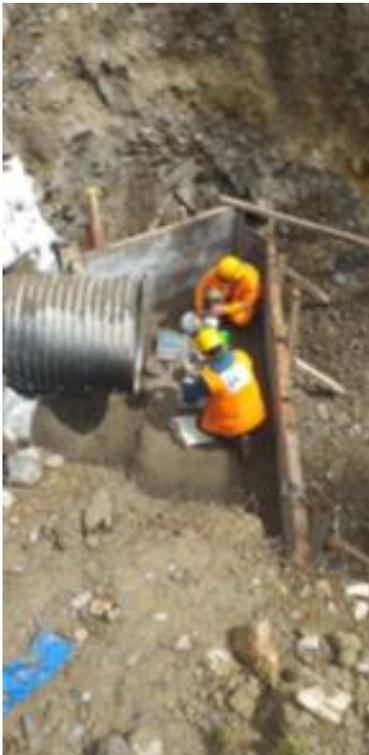
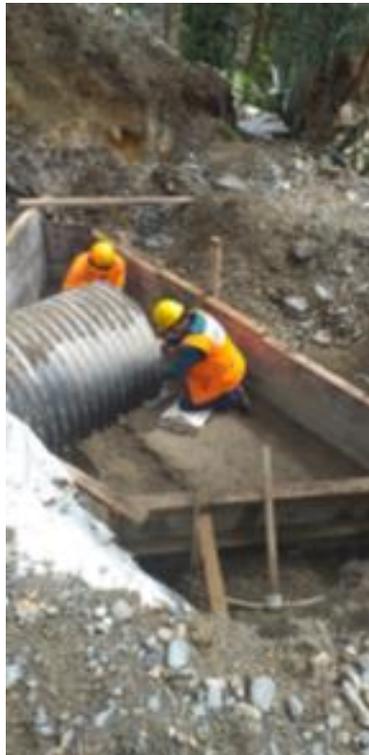
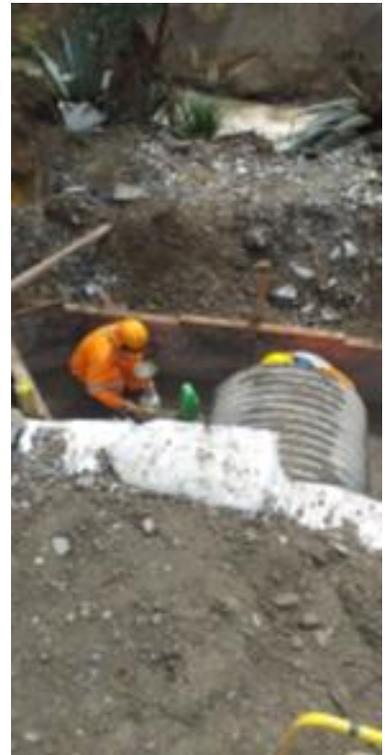
PROGRESIVA KM. 222+290

en la progresiva Km. 222+290 se realiza el encofrado de zapata de cabezal de alcantarilla de salida . Se utiliza herramientas menores. Trabajan : 1 capataz y 2 obreros

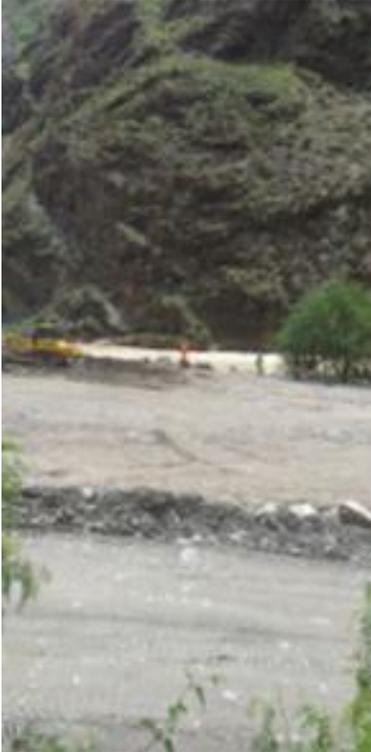
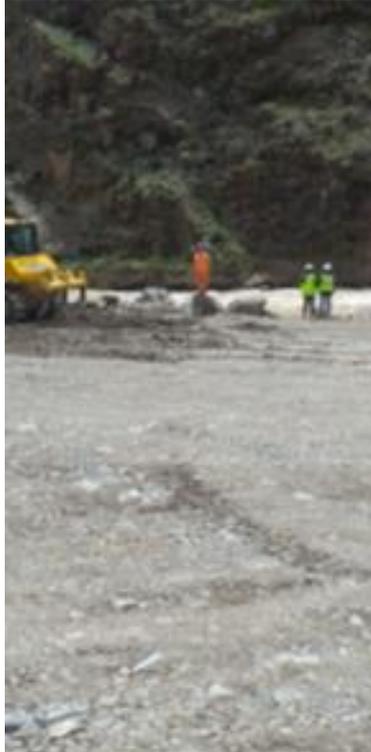
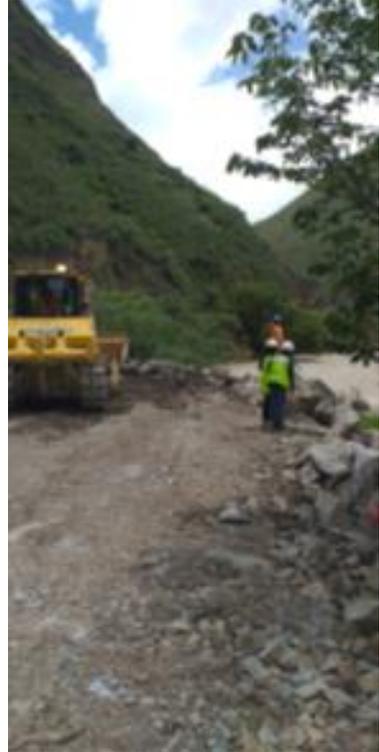
Actividades:
PROGRESIVA KM. 239+050 (TRAMO 3)
900.0 PROTECCION AMBIENTAL : 907 PROGRAMA DE CIERRE DE OBRA. partida 907.C ACONDICIONAMIENTO DE DESECHOS Y MATERIAL EXCEDENTES.

CDescripcion _____:
En la progresiva Km. 239+050 se realiza el acondicionamiento de desechos y material excedente en un terreno cercano al rio, donde se utiliza: 1 tractor de empuje para la limpieza del terreno, 10 volquetes , 1 compactadora de rodillo. 1 excavadora de oruga, trabajan : 1 capataz, 3 operadores, 10 choferos, 2 obreros , 2 vigías. Al sitio lo visitan las Ingenieras de la Supervisión, especialista de Impacto Ambiental y su asistente.

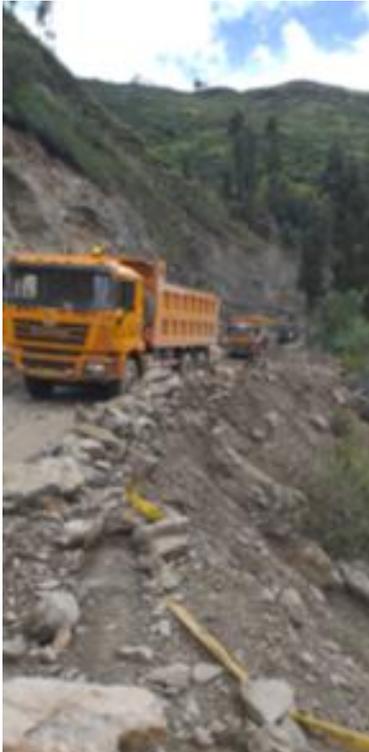
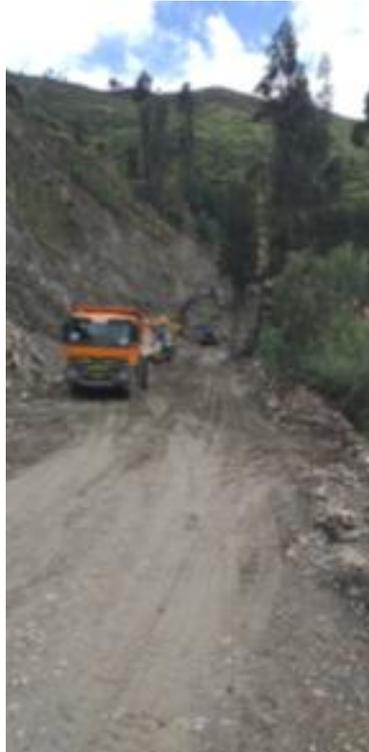
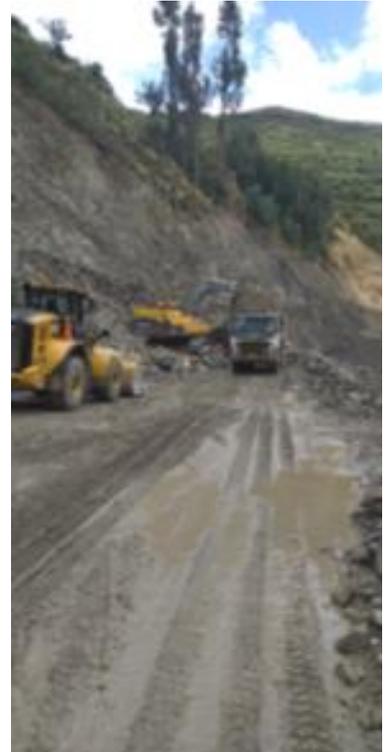
PROGRESIVA KM. 225+500

En la progresiva Km. 225+500 se realiza la excavación en explanaciones en material común .Se utiliza dos excavadora de oruga, una que trabaja excavando en la explanación y la otra para la remoción del material excavado y la carga del material en 5 volquetes.. trabajan: 1 capataz, 1 técnico de seguridad, 2 operadores, 2 obreros, 5 choferes, 2 vigías.

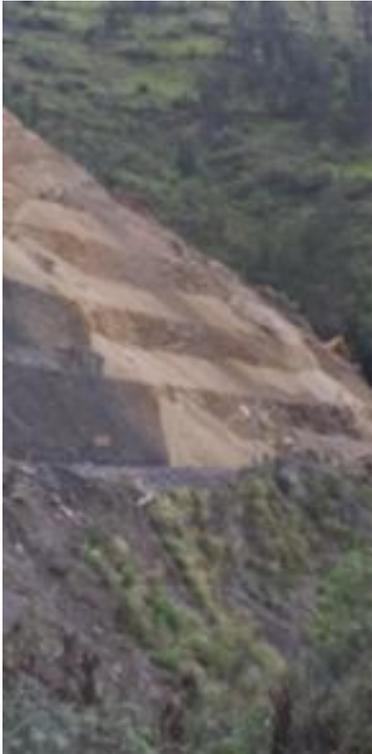
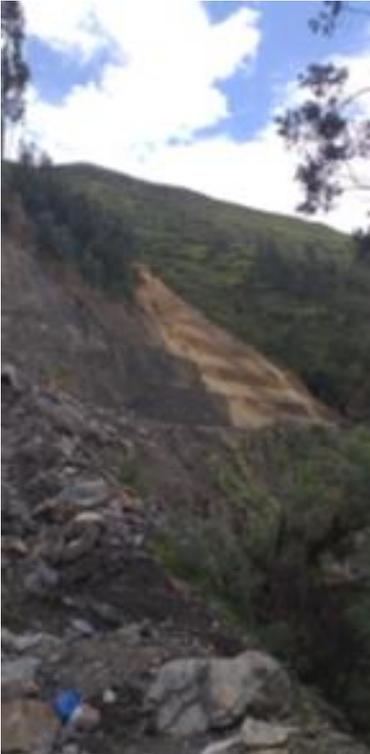
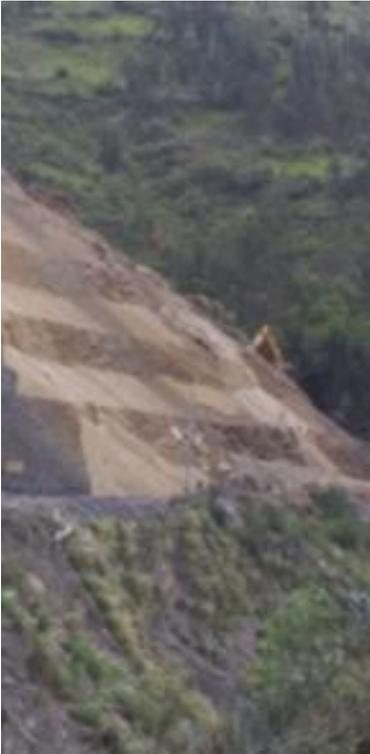
Actividades:
PROGRESIVA KM. 226+000
200.0 MOVIMIENTO DE TIERRAS: Partida 205.A EXCAVACION EN EXPLANACIONES EN MATERIAL COMUN

CDescripcion _____:
En la progresiva Km. 226+000 se realiza la excavación en explanaciones en material común .Se utiliza dos excavadora de oruga, dos que trabajan excavando en la explanación y la remoción del material excavado y la carga del material se realiza con un cargador frontal y se carga en 5 volquetes.. trabajan: 1 capataz, 1 técnico de seguridad, 3 operadores, 2 obreros, 5 choferes, 2 vigías.
