## BITACORA ELECTRÓNICA DE OBRA

**Confirma Bitacora:** Si  
**Nro Informe:** 021  
**Fecha Informe:** 27-01-2021  
**Nombre De La Obra:** Carretera Oyon- Ambo, Tramo II: Dv. Cerro de Pasco- Dv. Chacayan  
**Personal Encargado:** BORIS WALTER AYLLÓN CARCELÉN

### Panel Fotográfico de la Bitacora de Obras

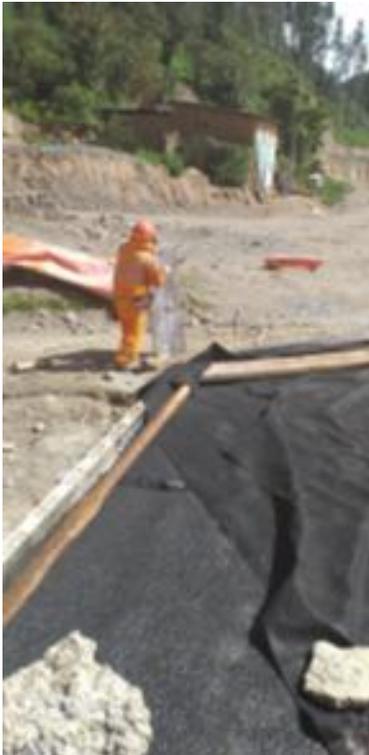
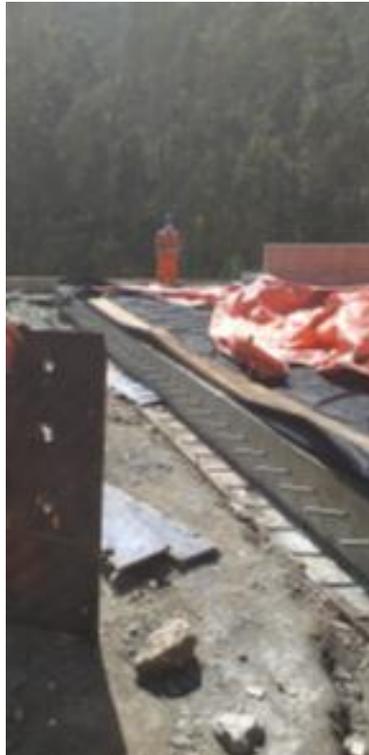
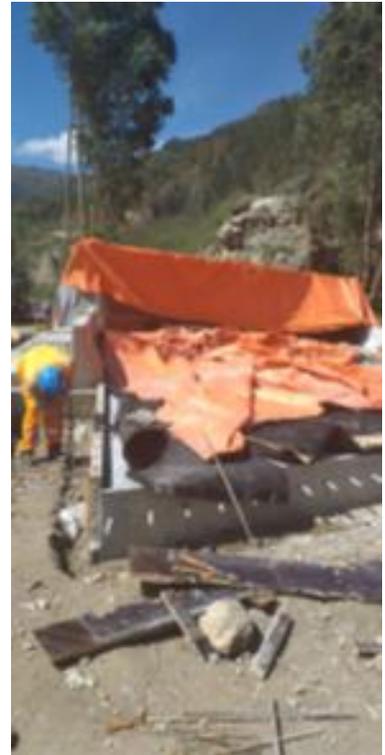
PROGRESIVA KM. 219+785  
1000.0 PUENTES MENORES: 1000.7 LOSA DE APROXIMACION: partida 612.A1:  
ENCOFRADO Y DESENCOFRADO EN SECO:

En al progresiva km. 219+785 se realiza el desencofrado de la losa de aproximación de salida del puente Ciprés, se utiliza herramientas menores y trabajan: 1 capataz. 2 obreros.

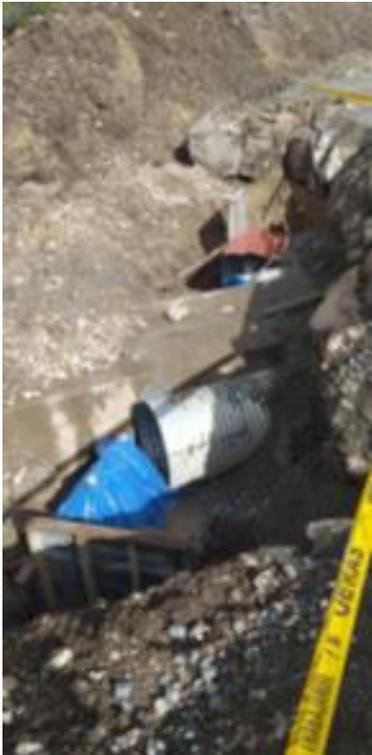
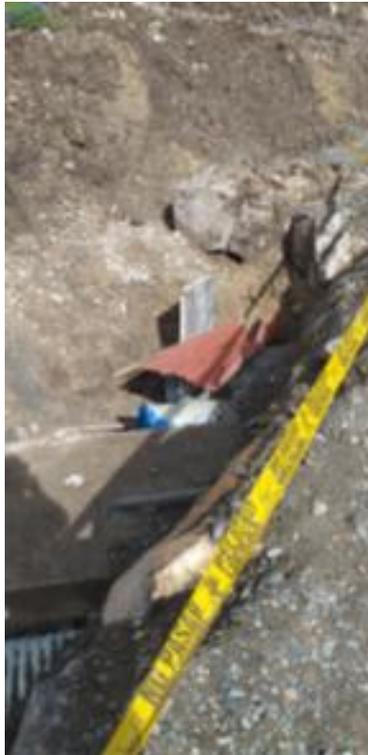
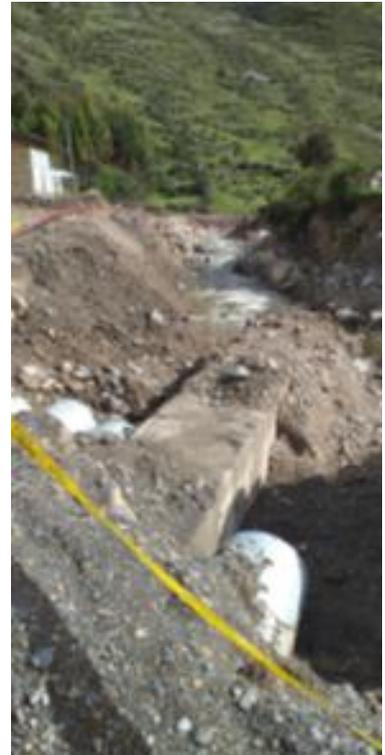
**Actividades:**  
PROGRESIVA KM. 201+480  
VISITA DE MONITOREO AL SECTOR RABI: ENCOFRADO DE CABEZAL DE ALCANTARILLAS ( SE PARALIZARON LOS TRABAJOS)

**CDescripcion** \_\_\_\_\_:  
En la progresiva km. 201+480 se realiza visita de monitoreo al sector rabí, se observa paralización de los trabajos donde se realizaba el encofrado para la construcción del cabezal de las alcantarillas colocadas.

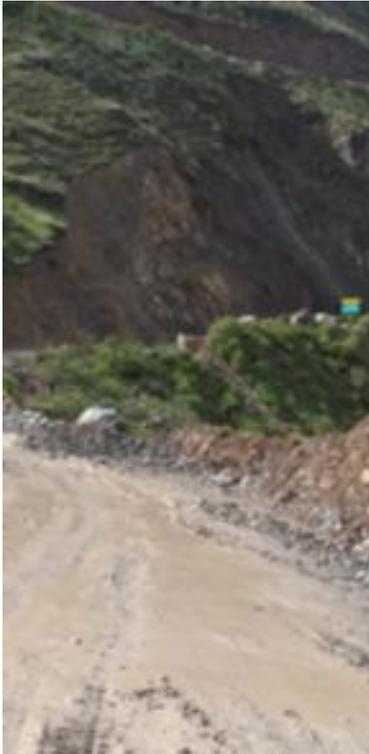
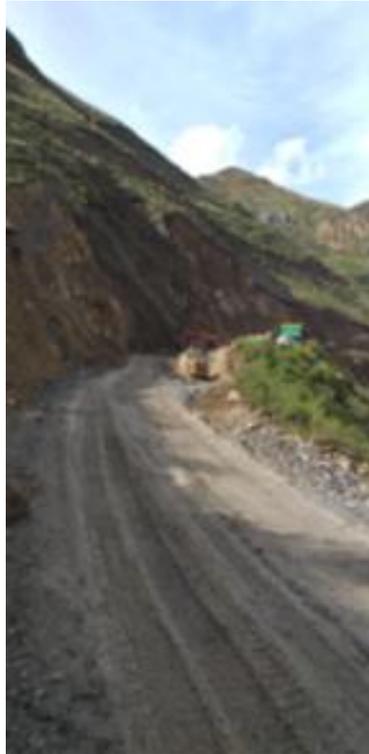
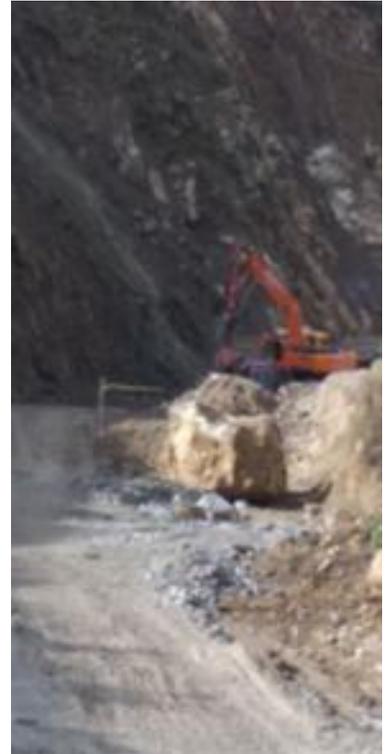
**Actividades:**  
PROGRESIVA KM. 200+250 A KM 200+460  
200.0 MOVIMIENTO DE TIERRAS: : Partida 206.A REMOCION DE DERRUMBES, Partida 205.A EXCAVACION EN EXPLANACIONES EN MATERIAL COMUN

**CDescripcion\_\_\_\_\_:**  
En la progresiva Km. 200+250 a 200+460 se continua con la remoción de derrumbes y se realiza la excavación en explanaciones en material común .Se utiliza Una excavadora de oruga que trabaja excavando en la explanación y un Cargador frontal para la remoción del material excavado y la carga del material en 16 volquetes. trabajan: 1 capataz, 1 técnico de seguridad, 2 operadores, 2 obreros, 16 choferes, 2 vigías.

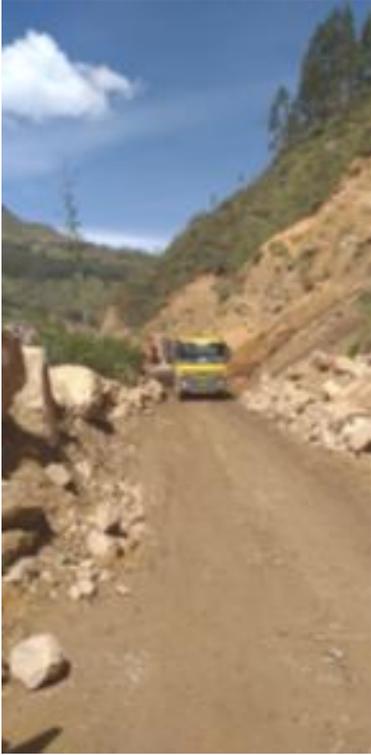
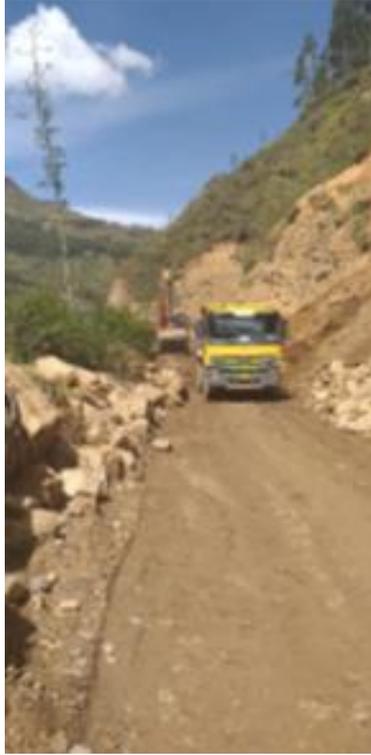
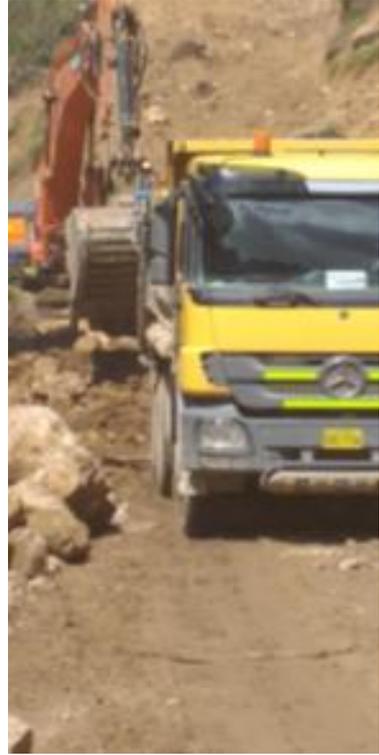
**Actividades:**  
PROGRESIVA KM. 215+200  
200.0 MOVIMIENTO DE TIERRAS: Partida 205.A EXCAVACION EN EXPLANACIONES EN MATERIAL COMUN:

**CDescripcion** \_\_\_\_\_:  
En la progresiva Km. 215+200 se realiza la excavación en explanaciones en material común .Se utiliza una excavadora de oruga, que trabaja excavando en la explanación y la remoción del material excavado y la carga del material en 5 volquetes.. trabajan: 1 capataz, 2 operadores, 2 obreros, 5 choferes, 2 vigías.

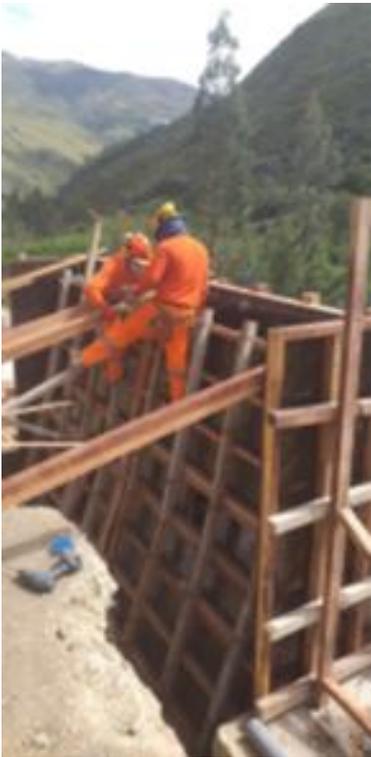
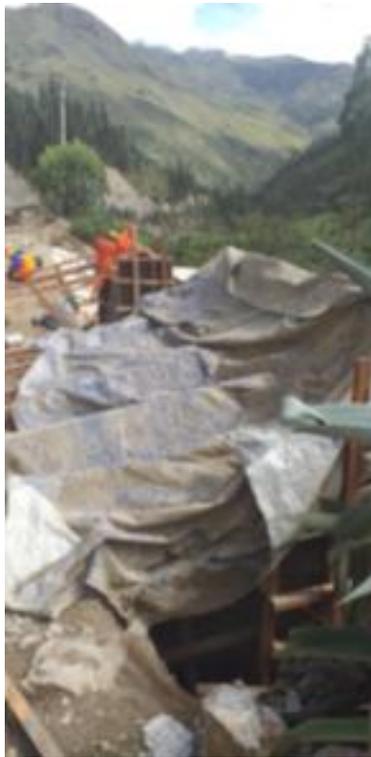
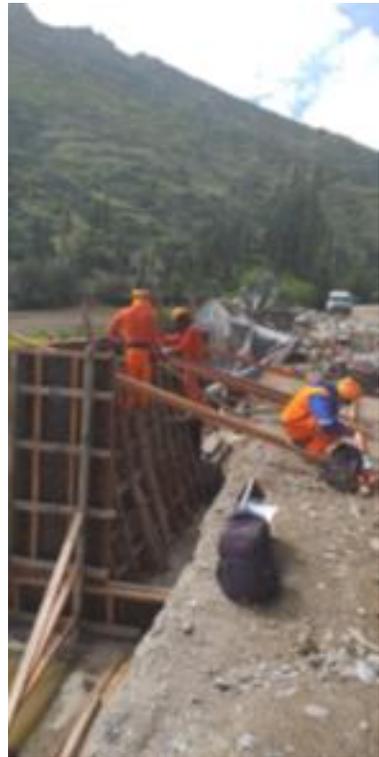
**Actividades:**  
PROGRESIVA KM. 221+740  
600.0 OBRAS DE ARTE Y DRENAJE: Partida 612.A ENCOFRADO Y DESENCOFRADO PARA OBRAS DE ARTE:

**CDescripcion\_\_\_\_\_:**  
En la progresiva km. 221+740 Se realiza encofrado de muro ciclópeo. Se utiliza herramientas menores, trabajan: 1 capataz, 6 obreros.

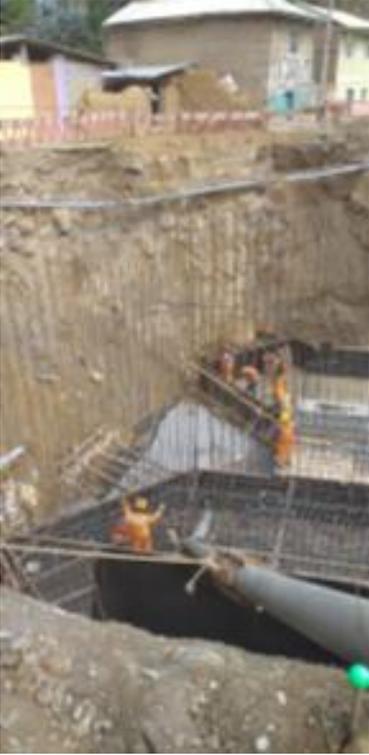
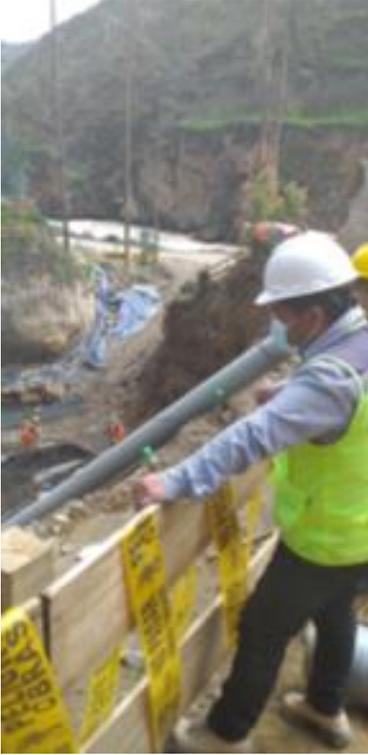
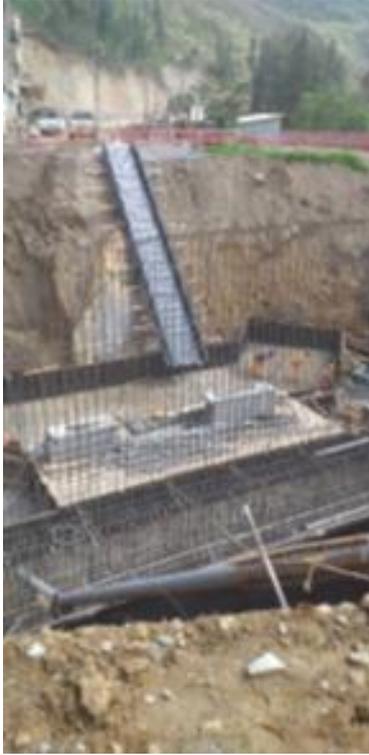
**Actividades:**  
PROGRESIVA KM. 223+369  
1000.0 PUENTES MENORES: 1000.2 CIMENTACION: 1000.3 ESTRIBOS: Partida 612.A1: ENCOFRADO Y DEENCOFRADO EN SECO: Partida 615.A ACERO DE REFUERZO FY= 4200 KG/CM2:

**CDescripcion** \_\_\_\_\_:  
En la progresiva KM. 223+369 se realiza el encofrado y colocación de acero de refuerzo de los cimientos y el cuerpo del estribo de entrada al Puente Menor Michivilca Rumi. trabajan: 1 capataz, 12 obreros 2 vigías.

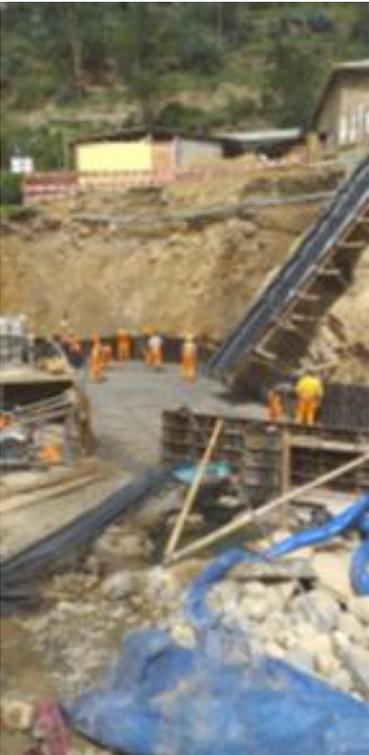
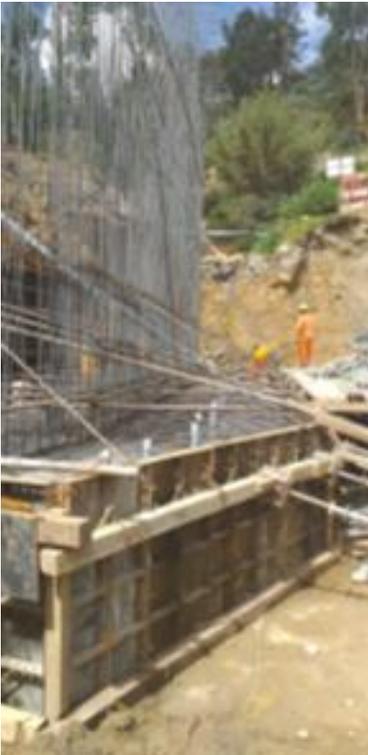
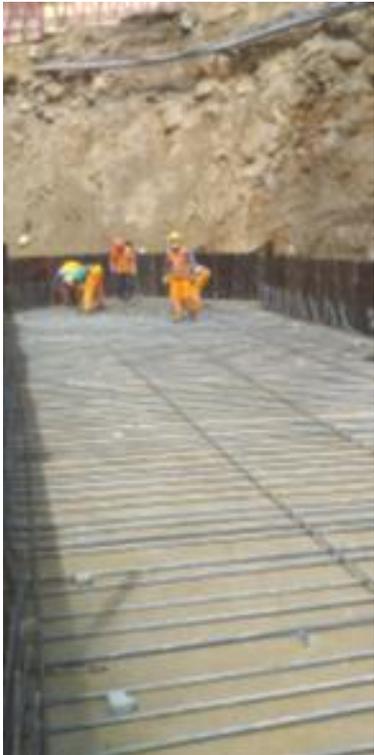
**Actividades:**  
PROGRESIVA KM. 223+369 1000.0 PUENTES MENORES: 1000.2 CIMENTACION: 1000.3 ESTRIBOS: Partida 612.A1: ENCOFRADO Y DESENCOFRADO EN SECO: Partida 615.A ACERO DE REFUERZO F'Y= 4200 KG/CM2:

**CDescripcion** \_\_\_\_\_:  
En la progresiva KM. 223+369 se realiza el encofrado y colocación de acero de refuerzo de los cimientos del estribo de salida al Puente Menor Michivilca Rumi. trabajan: 1 capataz, 12 obreros 2 vigías.

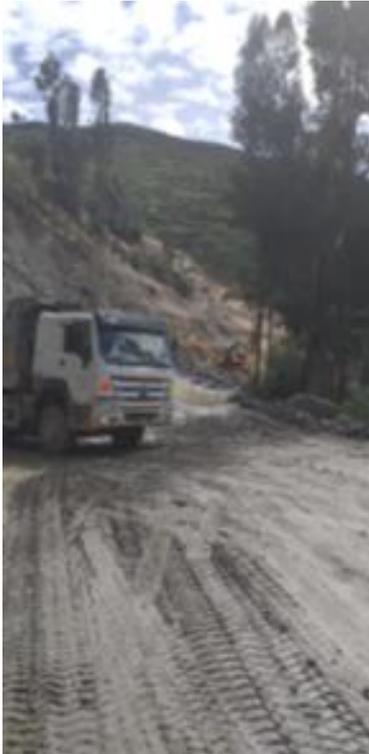
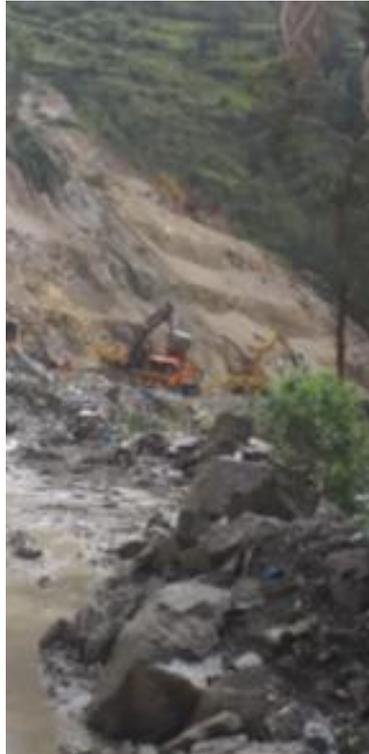
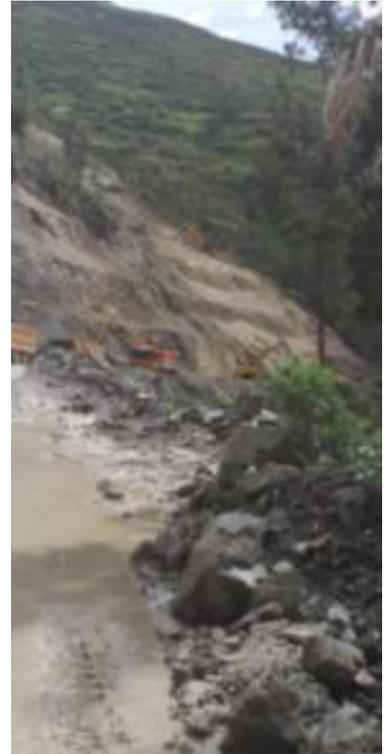
PROGRESIVA KM. 225+580 A 226+000  
200.0 MOVIMIENTO DE TIERRAS: Partida 205.A EXCAVACION EN EXPLANACIONES EN MATERIAL COMUN:

En la progresiva Km. 225+580 se realiza la excavación en explanaciones en material común .Se utiliza tres excavadora de oruga, una que trabaja excavando en la explanación y la otra para la remoción del material excavado y un cargador frontal para la carga del material en 10 volquetes.. trabajan: 1 capataz, 1 técnico de seguridad, 5 operadores, 2 obreros, 10 choferes, 2 vigías.

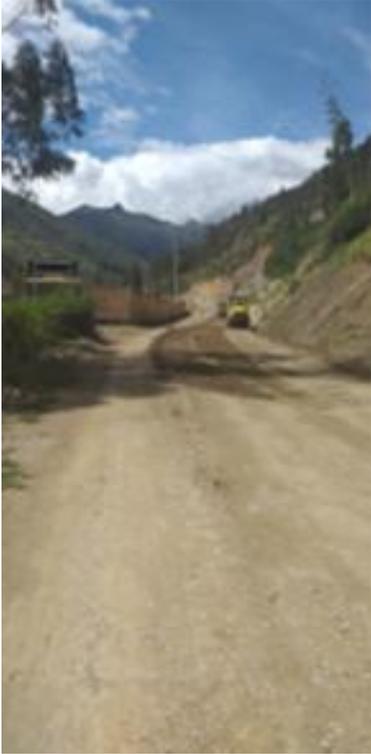
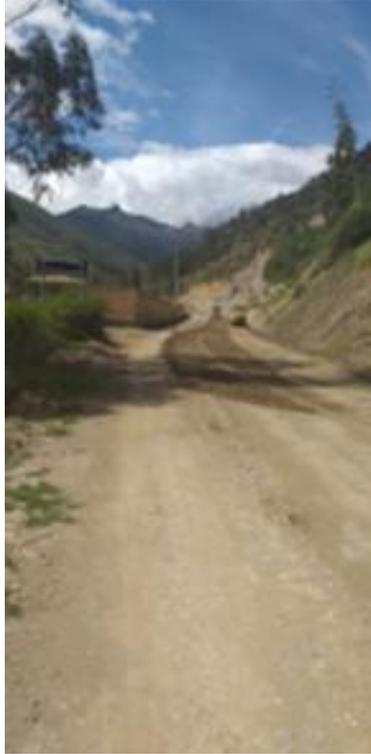
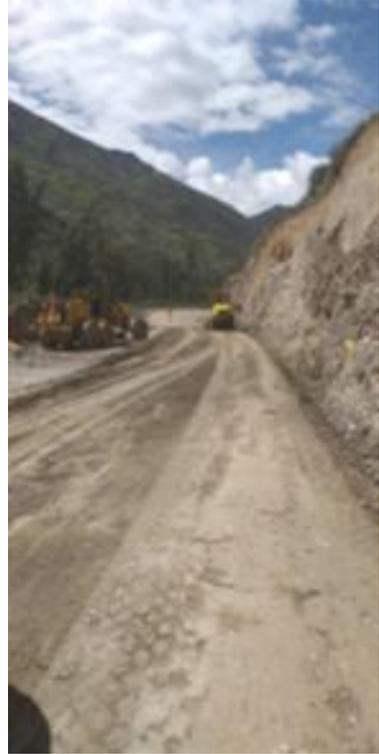
**Actividades:**  
PROGRESIVA KM. 222+000 a KM. 222+600  
100.0 TRABAJOS PRELIMINARES: Partida 103.A MANTENIMIENTO DE TRANSITO Y SEGURIDAD VIAL.

**CDescripcion** \_\_\_\_\_:  
En la progresiva km. 222+000 a Km. 222+600 se realiza el mantenimiento de transito y seguridad vial. Se utiliza una motoniveladora y una compactadora de rodillo. Trabajan: 1 capataz, 2 operadores, 2 obreros, 2 vigías.

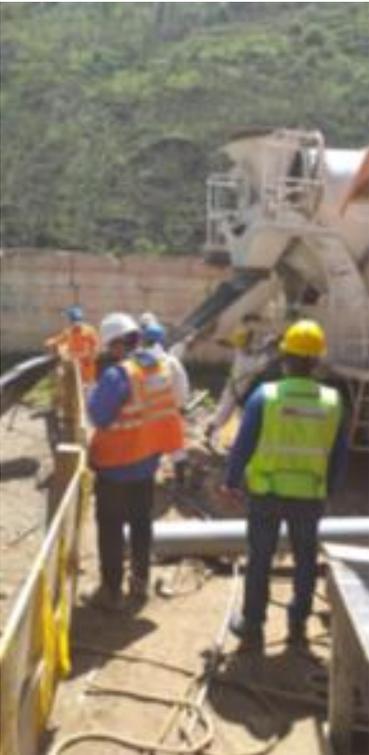
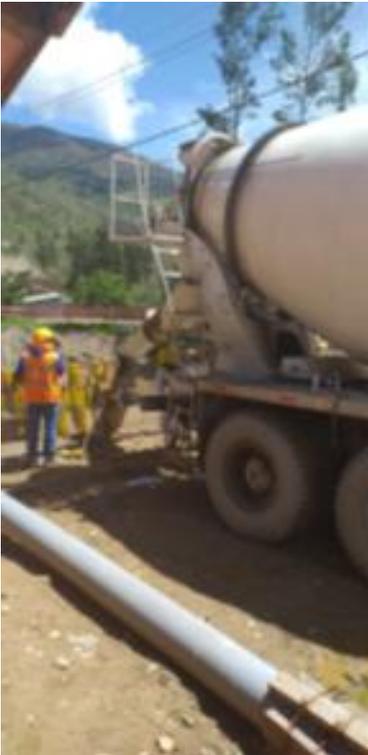
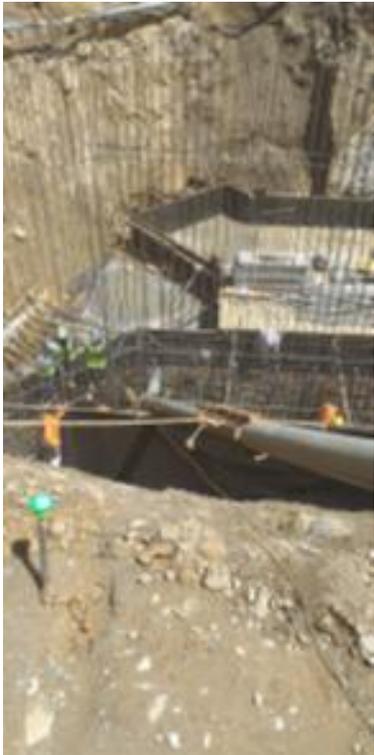
**Actividades:**  
PROGRESIVA KM. 223+369  
1000.0 PUENTES MENORES: 1000.2 CIMENTACION: 1000.3 ESTRIBOS: Partida 610.D: CONCRETO CLASE D ( F'C= 210 KG/CM2 ) :

**CDescripcion** \_\_\_\_\_:  
En la progresiva KM. 223+369 se realiza el vaciado de concreto al cimiento de entrada al Puente Menor Michivilca Rumi. Se utiliza 4 camiones Mixer, 2 vibradores de concreto, trabajan: 1 capataz, 12 obreros 2 vigías. especialistas

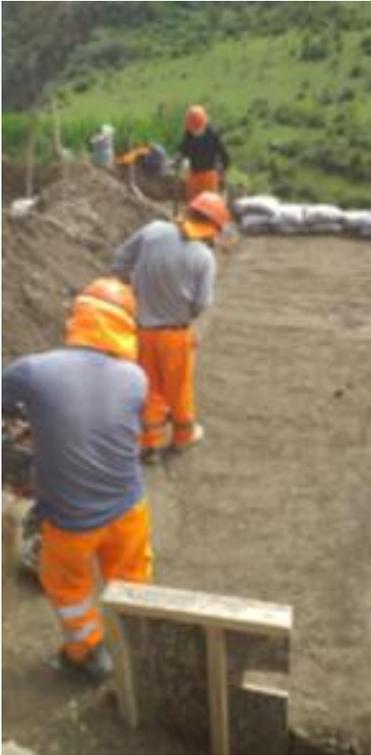
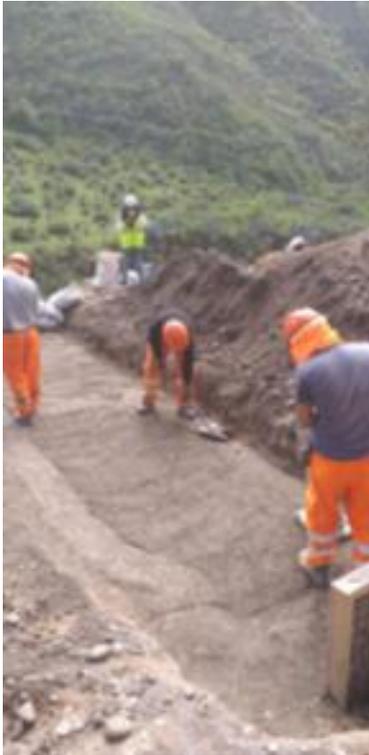
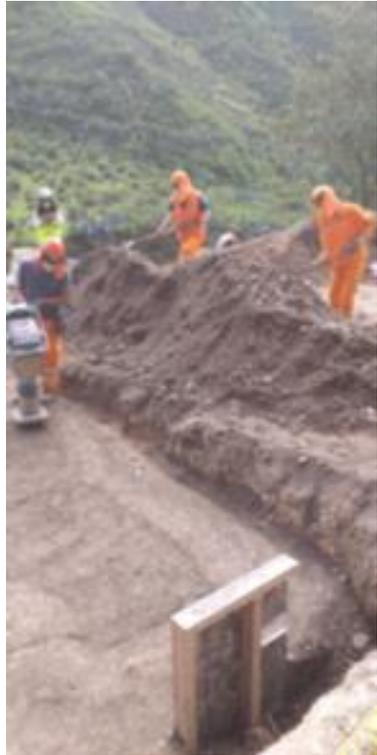
**Actividades:**  
PROGRESIVA KM. 221+832  
600.0 OBRAS DE ARTE Y DRENAJE: Partida 605.A RELLENO PARA ESTRUCTURA: relleno de alcantarilla

**CDescripcion\_\_\_\_\_:**  
En la progresiva km. 221+832 se realiza el relleno en alcantarillas, solo la mitad del lado derecho de la vía. Se utiliza 2 vibroapisonadores. trabajan: 1 capataz, 4 obreros.
