## BITACORA ELECTRÓNICA DE OBRA

<b>Confir ma Bitaco ra:</b> Si	<b>Nro Inform e:</b> 40	<b>Fecha Informe:</b> 28-01-2021	<b>Nombre De La Obra:</b> Carretera Oyon - Ambo, Tramo I: Oyon - Desvío Cerro de Pasco	<b>Personal Encargado:</b> LUZMILA GUERRA MOTTA
---	------------------------------------	-------------------------------------	---	--

MEJORAMIENTO DE LA CARRETERA OYON - AMBO TRAMO 1: OYON DV. CERRO DE PASCO

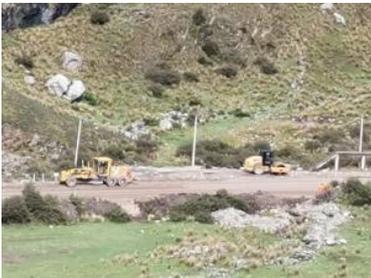
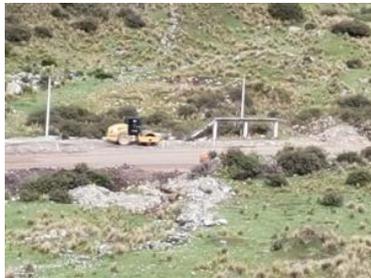
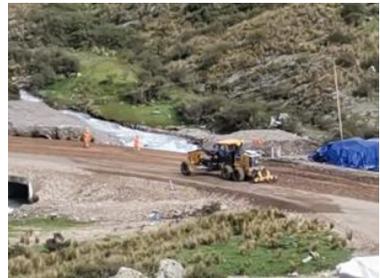
PROGRESIVA: KM 142+420 - KM 147+800  
200.0MOVIMIENTO DE TIERRAS  
207.APERFILADO Y COMPACTADO EN ZONA DE CORTE (KM 145+720 AL KM147+300)  
210. ACONFORMACIÓN DE TERRAPLENES (KM 147+000 AL KM 147+100)  
220. BMEJORAMIENTO DE SUBRASANTE CON MATERIAL DE CANTERA (KM 145+940 AL KM 146+050)  
700.0TRANSPORTES

PERSONAL VERIFICADO EN CAMPO: 1 CAPATAZ, 1 OPERARIO, 1 OFICIAL, 5 PEÓN Y 2 VIGÍA  
EQUIPOS VERIFICADOS EN CAMPO: 2 MOTONIVELADORA, 2 RODILLO, 1 EXCAVADORA SOBRE ORUGA, 1 COASTER Y 12 VOLQUETES  
ACTIVIDADES VERIFICADAS POR PERSONAL PROFESIONAL, TÉCNICO Y AUXILIAR DEL CVA Y CSO, SE SUGIERE EL CONTROL ADECUADO DE LOS PROCESOS CONSTRUCTIVOS POR PARTE DEL CSO, A FIN DE GARANTIZAR LA CALIDAD Y DURABILIDAD DE LA OBRA.  
LAS FOTOGRAFÍAS CORRESPONDEN A LAS ACTIVIDADES DE MEJORAMIENTO DE SUBRASANTE EN EL KM 145+940 AL KM 146+050 APROXIMADAMENTE.

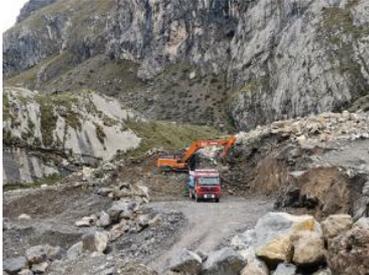
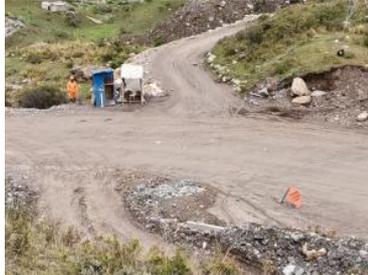
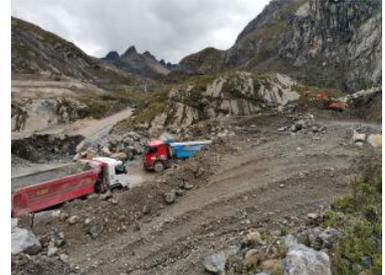
PROGRESIVA: KM 140+000 AL KM 154+170  
900.0PROTECCION AMBIENTAL  
907PROGRAMA DE CIERRE DE OBRA (DME: 04 km 154+170)  
EXPLORACION DE CANTERAS: CANTERA BELLA LUZ KM 141+100 Y PATÓN DEPOSITO MORRENICO KM 152+960 LD

PERSONAL VERIFICADO EN CAMPO: 3 PERSONAL DE PISO Y 3 VIGÍA  
EQUIPOS VERIFICADOS EN CAMPO: 2 EXCAVADORA SOBRE ORUGA, 2 TRACTOR SOBRE ORUGA, Y 3 VOLQUETE CON SUS RESPECTIVOS OPERADORES.  
SE TOMA CONOCIMIENTO QUE, EL MATERIAL QUE SE VIENE EXTRAYENDO DE LA CANTERA PATÓN DEPOSITO MORRENICO, ES TRANSPORTADO A LA PLANTA CHANCADORA PARA SU PROCESAMIENTO Y POSTERIOR USO EN LA PREPARACION DE CONCRETO.  
LAS FOTOGRAFÍAS CORRESPONDEN A LA CANTERA PATÓN DEPOSITO MORRENICO KM 152+960 LD

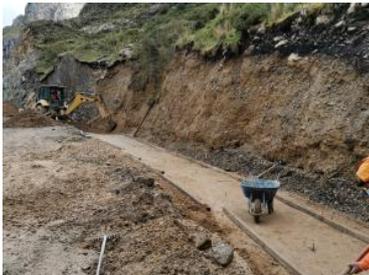
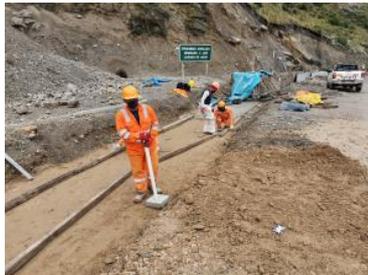
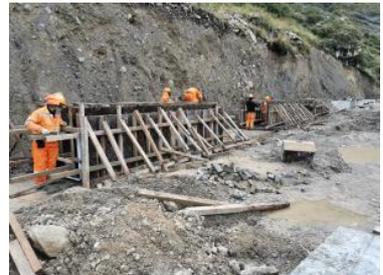
- PROGRESIVA: KM 139+000 AL KM 155+400
- MUROS DE CONTENCIÓN: KM 142+864 AL KM 142+947, KM 143+428 AL KM 143+478, KM 144+320 AL KM 144+356, KM 144+455 AL KM 144+503, KM 145+235 AL KM 145+245, KM 147+313 AL KM 147+375, KM 147+600 AL KM 147+620 Y KM 150+155 AL KM 150+165

PERSONAL VERIFICADO EN CAMPO: 4 CAPATAZ, 36 OPERARIO, 32 OFICIAL, 30 PEÓN Y 8 VIGÍA  
 EQUIPOS VERIFICADOS EN CAMPO: 1 RETROEXCAVADORA, 2 BUS, 1 COASTER, 1 CAMIÓN BARANDA, 2 RODILLO BERMERO, 1 MINI CARGADOR Y 1 VOLQUETE CON SUS RESPECTIVOS OPERADORES ADEMAS DE 6 VIBROPISON, 2 VIBRADORA DE CONCRETO Y 3 TORRE DE ILUMINACIÓN  
 ACTIVIDADES VERIFICADAS POR PERSONAL PROFESIONAL, TÉCNICO Y AUXILIAR DEL CVA Y CSO. SE SUGIERE EL CONTROL ADECUADO DE LOS PROCESOS CONSTRUCTIVOS POR PARTE DEL CSO, A FIN DE GARANTIZAR LA CALIDAD Y DURABILIDAD DE LA OBRA.  
 LAS FOTOGRAFÍAS CORRESPONDEN A LA CONSTRUCCIÓN DEL CANAL DEL KM 150+380 AL KM 150+580 APROXIMADAMENTE
