## BITACORA ELECTRÓNICA DE OBRA

**Confirma Bitacora:** Si  
**Nro Informe:** 42  
**Fecha Informe:** 30-01-2021  
**Nombre De La Obra:** Carretera Oyon - Ambo, Tramo I: Oyon - Desvío Cerro de Pasco  
**Personal Encargado:** LUZMILA GUERRA MOTTA

MEJORAMIENTO DE LA CARRETERA OYON - AMBO TRAMO 1: OYON DV. CERRO DE PASCO

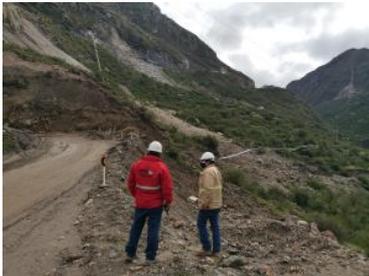
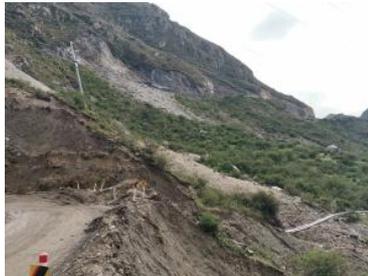
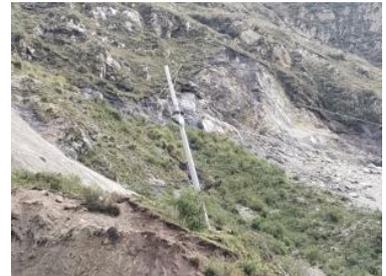
La presencia de un poste con cableado en el km 138+560, pudiera ser, de no reubicarse el cableado, una interferencia a las actividades de ejecución aprobadas de Prestaciones Adicionales por Emergencia.

PROGRESIVA: KM 138+560  
RIESGO DE CAIDA DE POSTE, Y POSIBLE INTERFERENCIA DE ESTE PARA EJECUTAR ACTIVIDADES DE PRESTACIONES ADICIONALES POR EMERGENCIA

CON LA PARTICIPACIÓN DEL SEÑOR ROGER CASTAÑEDA – PACRI E INGENIERO ALEJANDRO CANCHAYA ESPECIALISTA EN SEGURIDAD Y SALUD EN EL TRABAJO DEL CSO, SE PROCEDA A VERIFICAR QUE EL POSTE UBICADO EN EL KM 138+560, HABRÍA SIDO REUBICADO EN SUS CABLEADOS POR PARTE DE LAS EMPRESAS USUARIAS.

SE HA REALIZADO LA RE UBICACIÓN DEL CABLEADO DE LAS REDES DE ENERGÍA ELÉCTRICA.

A LA FECHA SE APRECIA EN DICHO POSTE EL CABLEADO DE REDES DE LÍNEA ÓPTICA (TELECOMUNICACIONES) Y UN TABLERO EL CUAL NO SE SABE CON PRECISIÓN SU PERTENENCIA.

MEDIANTE OFICIO N° 039-20221-MTC/20, PVN, PROCEDIÓ A DAR LA AUTORIZACIÓN PREVIA PARA LA EJECUCIÓN DE LA PRESTACIÓN ADICIONAL CON CARÁCTER DE EMERGENCIA ENTRE EL KM 138+560 AL KM 138+620, POR LO QUE, LA PRESENCIA DE DICHO POSTE VENDRÍA A SER UNA INTERFERENCIA A LOS TRABAJOS AUTORIZADOS POR EMERGENCIA. POR LO QUE SE SUGIERE, ACCIONES NECESARIAS A FIN DE LOGRAR LA REUBICACION TOTAL DE LOS CABLEADOS EN DICHO POSTE A FIN DE NO INTERFERIR CON LAS ACTIVIDADES AUTORIZAADAS POR PVN.

DEL PANEL FOTOGRÁFICO N° 1, SE SUGIERE ACCIONES NECESARIAS POR PARTE DE CSO Y PCRI DE PVN A FIN DE LOGRAR LA REUBICACIÓN TOTAL DE LOS CABLEADOS EN DICHO POSTE A FIN DE NO INTERFERIR CON LA EJECUCIÓN DE ACTIVIDADES DE PRESTACIONES ADICIONALES POR EMERGENCIA APROBADAS POR PVN.

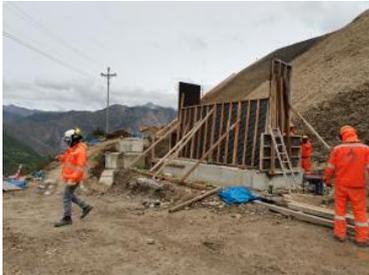
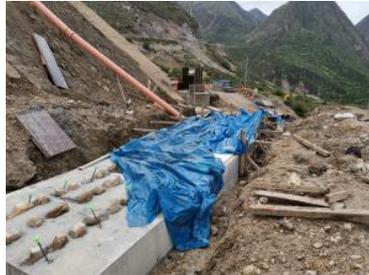
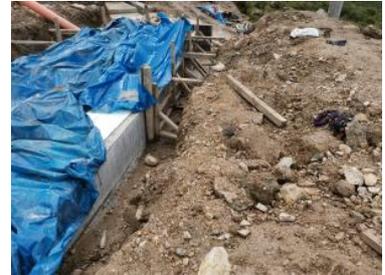
PROGRESIVA: KM 139+564 AL KM 139+586  
600.0 OBRAS DE ARTE Y DRENAJE  
612. AENCOFRADO Y DEENCOFRADO PARA OBRAS DE ARTE  
649. BTUBO DE PVC-SAP CLASE 10, D=2"

SE TOMA CONOCIMIENTO QUE, SE VIENE TRANSPORTANDO RECIENTEMENTE MATERIALES (FORMAS DE ENCOFRADO), A FIN DE CONTINUAR CON LAS ACTIVIDADES DE CONSTRUCCIÓN DEL MURO DE CONTENCIÓN DESCRITO.

EN UN ÁREA ESTIMADA DE 1.00X2.50M, ALREDEDOR DEL MURO DE CONTENCIÓN EN PROCESO, SE VERIFICA QUE SE DEJARON RESIDUOS PLÁSTICOS Y DE TELA (7 ELEMENTO POR LO MENOS). POR LO QUE, SE SUGIERE QUE A TRAVÉS DE LOS ESPECIALISTAS EN MEDIO AMBIENTE TANTO DEL CVA COMO DEL CSO, PUDIERAN REALIZAR ACCIONES A FIN DE MINIMIZAR LAS POSIBLES AFECTACIONES MEDIO AMBIENTALES.
