BITACORA ELECTRÓNICA DE OBRA

Confirma Bitacora: Si	Nro Informe: 47	Fecha Informe: 01-02-2021	Nombre De La Obra: Corredor vial Lima-Canta-Huayllay-Dv. Cochamarca-Emp. PE 3N Obras de Rehabilitación y Mejoramiento	Personal Encargado: M A N U E L J A V I E R FLORENCIO RADO
---------------------------------	---------------------------	-------------------------------------	---	--

SALDO DE OBRA INICIAL (OI): TRAMO 2: CANTA – HUAYLLAY DEL MEJORAMIENTO, REHABILITACIÓN Y CONSERVACIÓN POR NIVELES DE SERVICIO Y OPERACIÓN DEL CORREDOR VIAL, LIMA – CANTA – HUAYLLAY – DV. COCHAMARCA – EMP.PE 3N
CONTRATISTA: CHINA ROAD AND BRIDGE CORPORATION SUCURSAL PERU (CONTRATO N° 103-2019-MTC/20)
SUPERVISOR: CONSORCIO CESEL - CAL Y MAYOR (CONTRATO DE CONSULTORIA DE OBRA N° 077-2014-MTC/20)

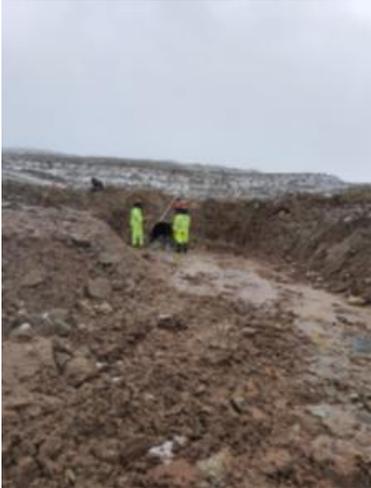
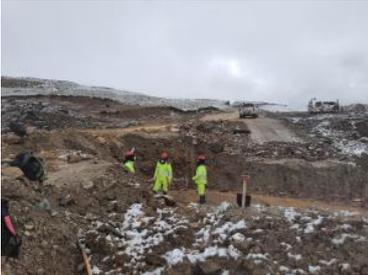
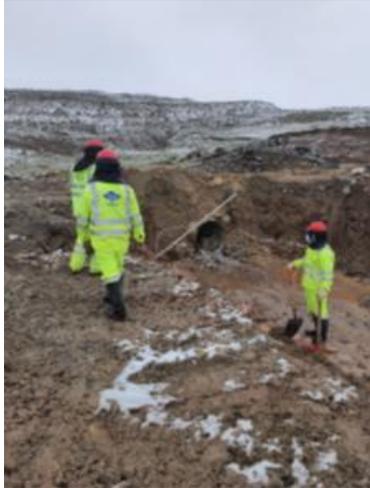
Actividades:
OBRA INICIAL (OI): TRAMO 2: CANTA - HUAYLLAY
SECTOR ENTRE LAS PROGRESIVAS DEL KM 60+860
TRAZO Y REPLANTEO PARA MARCO DE SALIDA DE LA ALCANTARILLA DE TUBERIA METALICA CORRUGADA

CDescripcion _____:
SE CONSTATÓ QUE SE REALIZAN TRABAJOS Y ACTIVIDADES PARA LA PARTIDA DE ALCANTARILLA DE TUBERIA METALICA CORRUGADA EN SU COMPONENTE DE TRAZO Y REPLANTEO PARA EL MARCO DE SALIDA LADO DERECHO ENTRE LAS PROGRESIVAS DEL KM 60+860 CON DOS TRABAJADORES Y SUS HERRAMIENTAS.

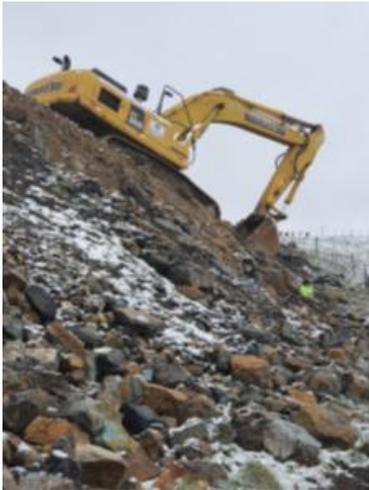
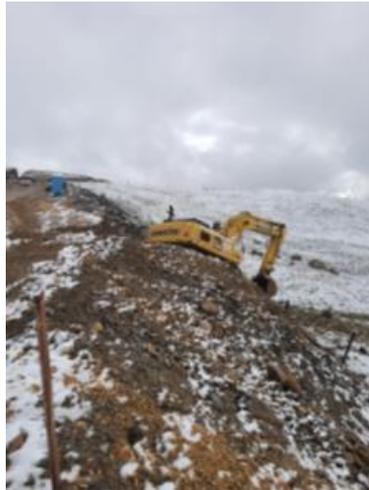
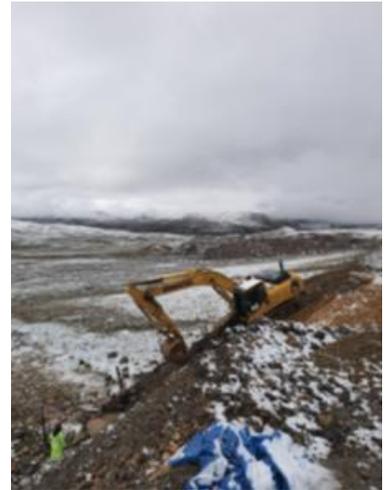
OBRA INICIAL (OI): TRAMO 2: CANTA - HUAYLLAY
SECTOR ENTRE LAS PROGRESIVAS DEL KM 61+060
ENCOFRADO PARA MARCO DE SALIDA DE LA ALCANTARILLA DE TUBERIA METALICA CORRUGADA

SE CONSTATÓ QUE SE REALIZAN TRABAJOS Y ACTIVIDADES PARA LA PARTIDA DE ALCANTARILLA DE TUBERIA METALICA CORRUGADA EN SU COMPONENTE DE EXCAVACIÓN PARA EL MARCO DE SALIDA LADO DERECHO ENTRE LAS PROGRESIVAS DEL KM 61+060 CON UN TRABAJADOR Y UNA EXCAVADORA CON SU OPERADOR

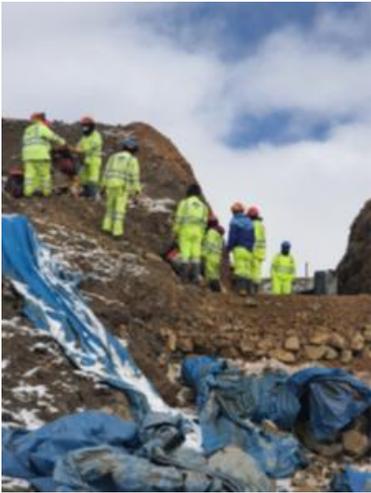
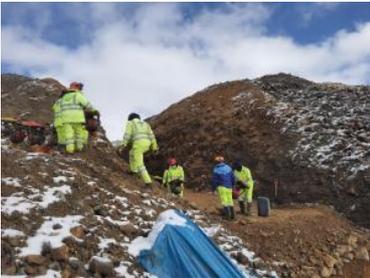
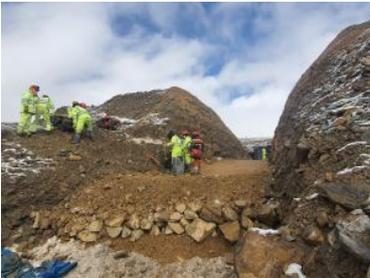
Actividades:
OBRA INICIAL (OI): TRAMO 2: CANTA - HUAYLLAY
SECTOR ENTRE LAS PROGRESIVAS DEL KM 61+420
ALCANTARILLA DE TUBERIA METALICA CORRUGADA

CDescripcion _____:
SE CONSTATÓ QUE SE REALIZAN TRABAJOS Y ACTIVIDADES PARA LA PARTIDA DE ALCANTARILLA DE TUBERIA METALICA CORRUGADA ENTRE LAS PROGRESIVAS DEL KM 61+420 CON NUEVE TRABAJADORES, UN RESPONSABLE Y NUEVE VIBROPISONADORES.

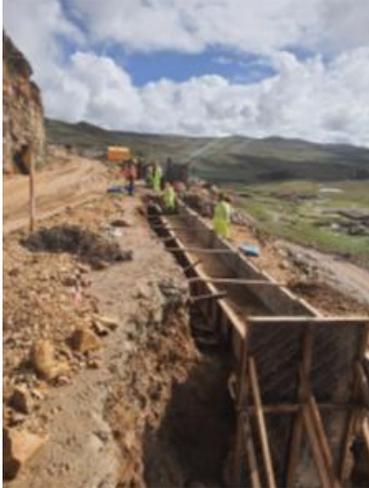
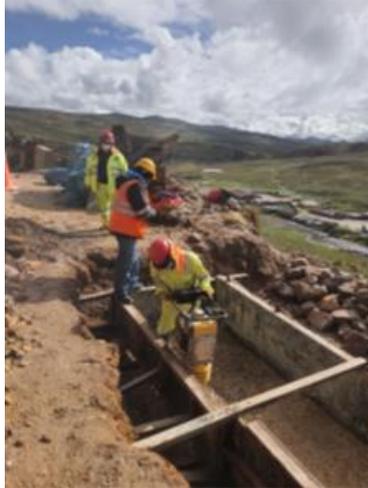
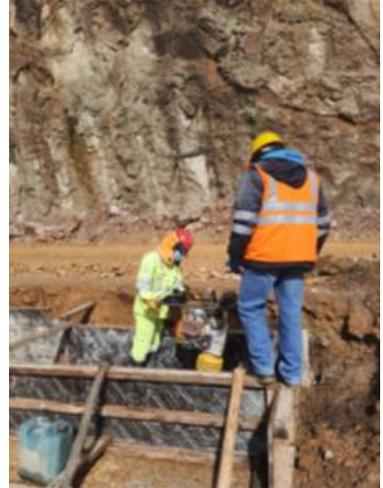
Actividades:
OBRA INICIAL (OI): TRAMO 2: CANTA - HUAYLLAY
SECTOR ENTRE LAS PROGRESIVAS DEL KM 70+080 AL KM 70+131
MURO DE CONCRETO CICLOPEO

CDescripcion _____:
SE CONSTATÓ QUE SE REALIZAN TRABAJOS Y ACTIVIDADES DE ENCOFRADO PARA EL MURO DE CONCRETO CICLOPEO ENTRE LAS PROGRESIVAS DEL KM 70+080 AL KM 70+131 CON LA PARTICIPACIÓN DE TRES TRABAJADORES, MATERIALES Y HERRAMIENTAS, UN VIGIA.

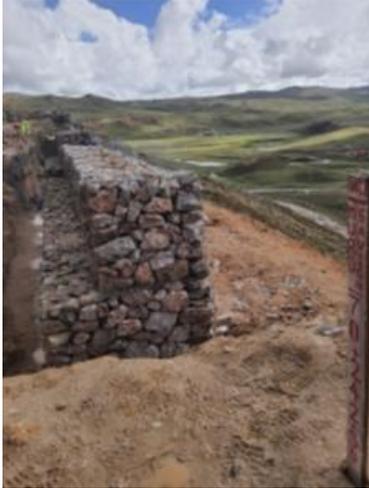
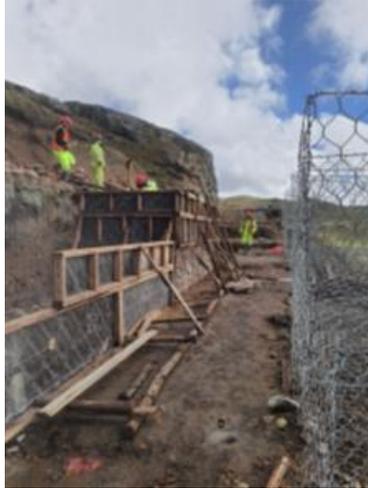
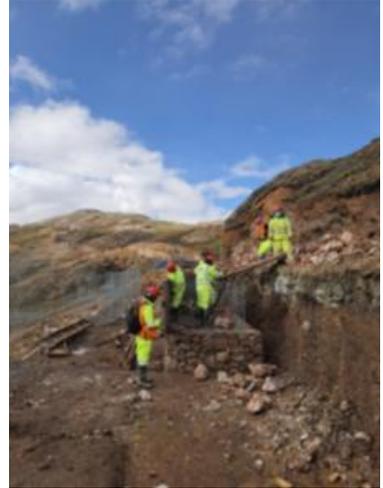
Actividades:
OBRA INICIAL (OI): TRAMO 2: CANTA - HUAYLLAY
SECTOR ENTRE LAS PROGRESIVAS DEL KM 70+242 AL KM 70+377
GAVIÓN TIPO CAJA

CDescripcion_____:
SE CONSTATÓ QUE SE REALIZAN TRABAJOS Y ACTIVIDADES PARA LA PARTIDA DE GAVIÓN TIPO CAJA ENTRE LAS PROGRESIVAS DEL KM 70+242 AL KM 70+377 CON SIETE TRABAJADORES CON SUS HERRAMIENTAS Y UN VIGIA.

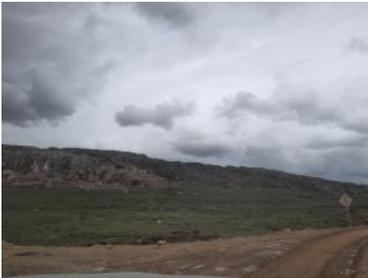
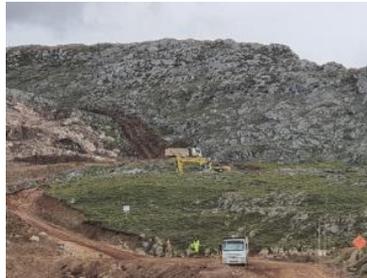
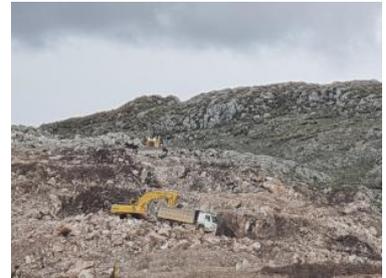
OBRA INICIAL (OI): TRAMO 2: CANTA - HUAYLLAY
CANTERA DEL KM 83+700 LD

SE CONSTATÓ QUE SE REALIZAN TRABAJOS Y ACTIVIDADES EN LA CANTERA DEL KM 83+700 LD EN SU ETAPA DE EXTRACCIÓN DE MATERIALES CON UN EXCAVADORA SOBRE ORUGAS, UN TRACTOR SOBRE ORUGA Y UN RESPONSABLE.

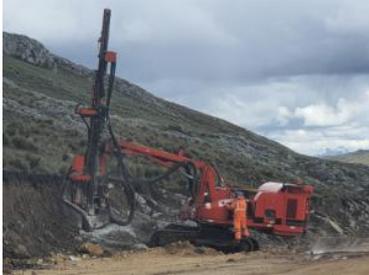
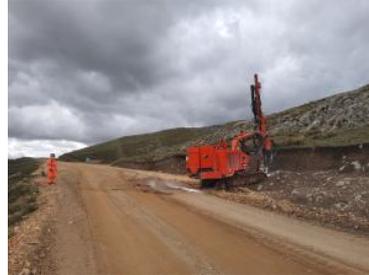
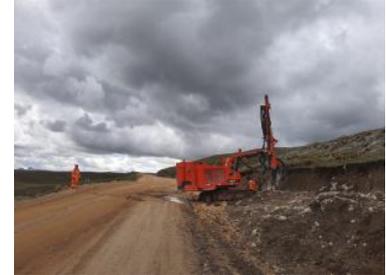
OBRA INICIAL (OI): TRAMO 2: CANTA - HUAYLLAY
SECTOR DE LA PROGRESIVA DEL KM 82+860 LD
EXCAVACIÓN EN EXPLANACIONES EN ROCA FIJA

SE CONSTATÓ QUE SE REALIZAN TRABAJOS Y ACTIVIDADES DE EXCAVACIÓN EN EXPLANACIONES EN ROCA FIJA DEL SECTOR DEL KM 82+860 LD CON UN EQUIPO TIPO TRACK DRILL SOBRE ORUGAS CON SU OPERARIO Y UN TRABAJADOR.

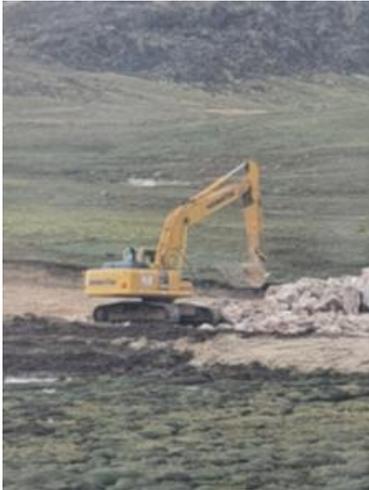
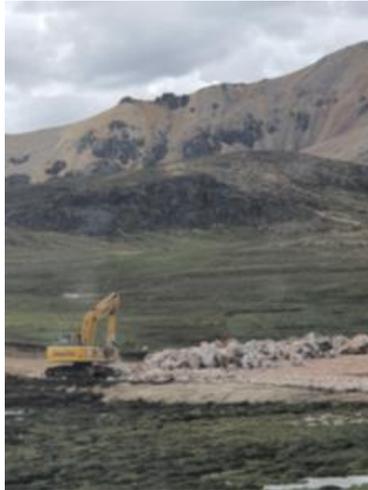
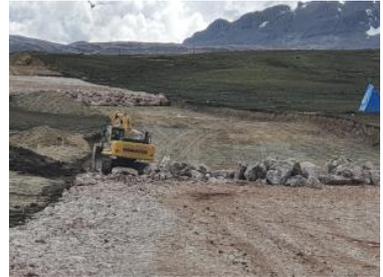
Actividades:
OBRA INICIAL (OI): TRAMO 2: CANTA - HUAYLLAY
SECTOR ENTRE LAS PROGRESIVAS DEL KM 77+500
TRABAJOS DE PEDRAPLENES

CDescripcion _____:
SE REALIZAN TRABAJOS Y ACTIVIDADES DE PEDRAPLENES EN EL SECTOR ENTRE LAS PROGRESIVAS DEL KM 77+500 CON UN TRABAJADOR, UNA EXCAVADORA CON SU OPERARIO Y CAMIONES VOLQUETES OPERADOS, TRASLADANDO MATERIAL PROVENIENTE DE LA CANTERA LOCALIZADA EN EL KM 83+700.

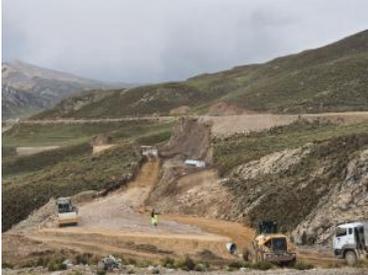
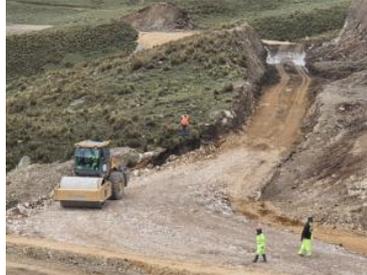
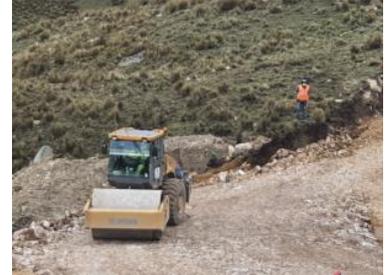
OBRA INICIAL (OI): TRAMO 2: CANTA - HUAYLLAY
SECTOR ENTRE LAS PROGRESIVAS DEL KM 66+300
MANTENIMIENTO DE TRANSITO Y SEGURIDAD VIAL

SE CONSTATÓ QUE SE REALIZAN TRABAJOS Y ACTIVIDADES DE MANTENIMIENTO DE TRANSITO Y SEGURIDAD VIAL ENTRE LAS PROGRESIVAS DEL KM 66+300 CON UN AYUDANTE, UN RESPONSABLE, TRES VIGIAS, UNA MOTONIVELADORA Y UN RODILLO CON SU OPERADOR.
